**Специальность 190631 «Техническое обслуживание и ремонт
автомобильного транспорта»**

**ТЕМА: Организация Технического обслуживания и ремонта
автобуса ПАЗ – 3205**

Целью курсовой работы является: составление технологического процесса ТО, организация ремонта узла автобуса и охрана труда

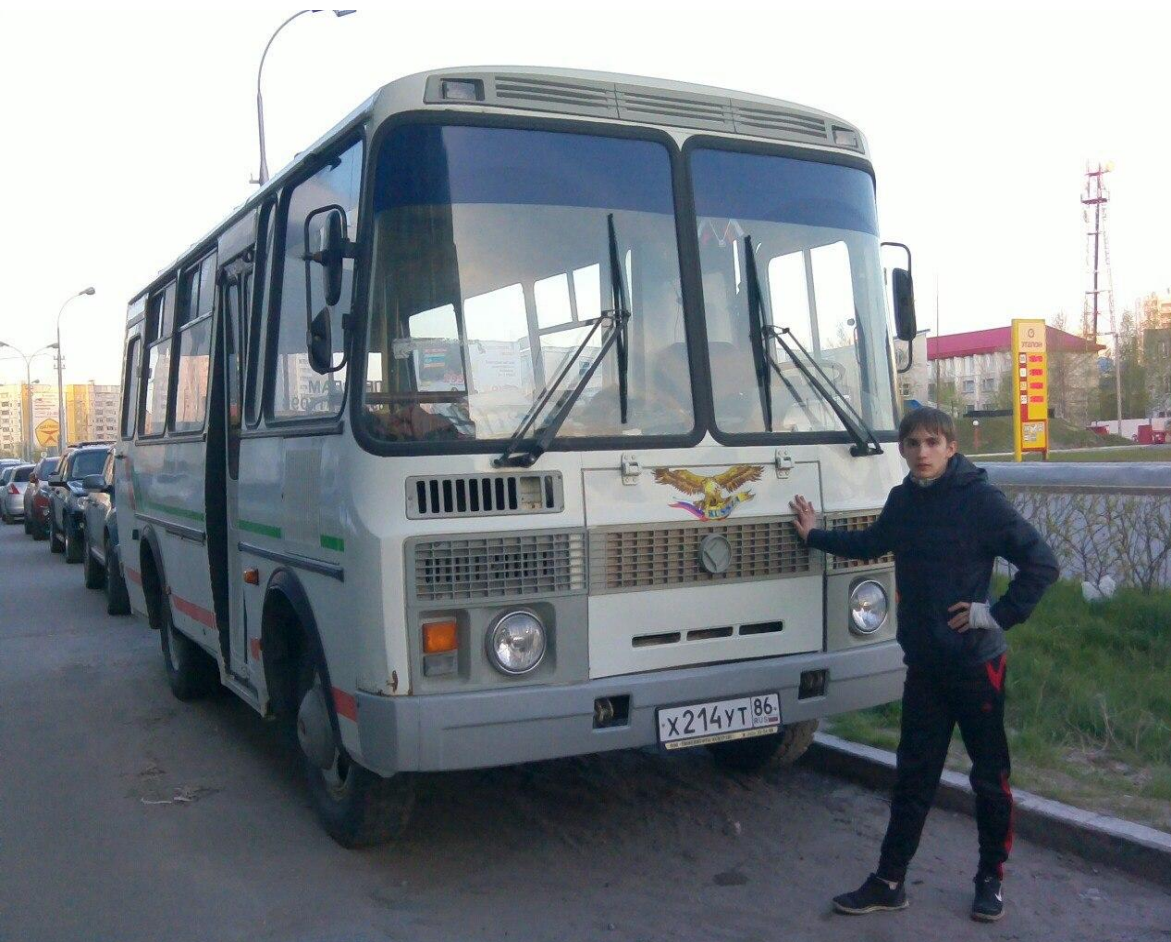
Техническая характеристика автобуса ПАЗ - 3205

Мест для сидения:	22
Пассажировместимость:	44
Двигатель	Мод. ЗМЗ-672-11, бензиновый
Мощность двигателя:	120 л.с
Максимальная скорость, км/час:	90
Длина, мм:	6925
Ширина, мм:	2500
Высота, мм	2960

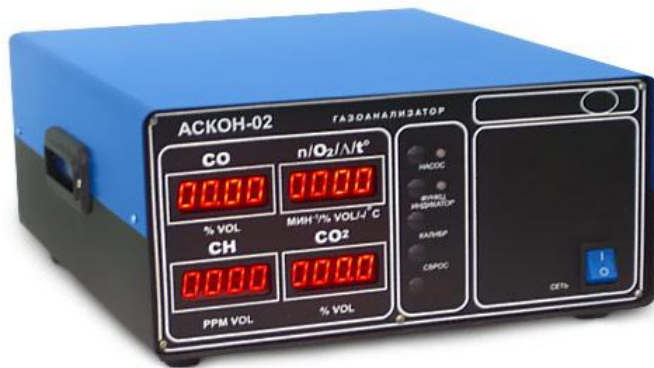
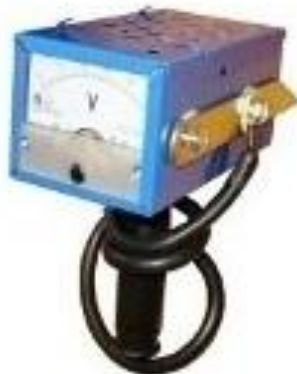
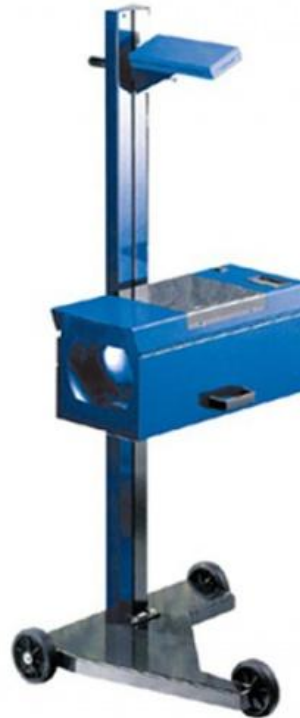
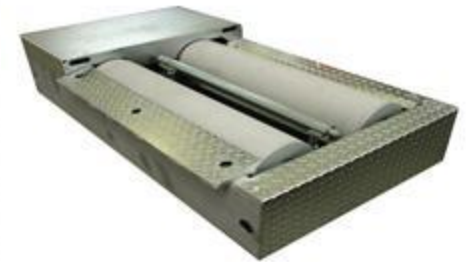
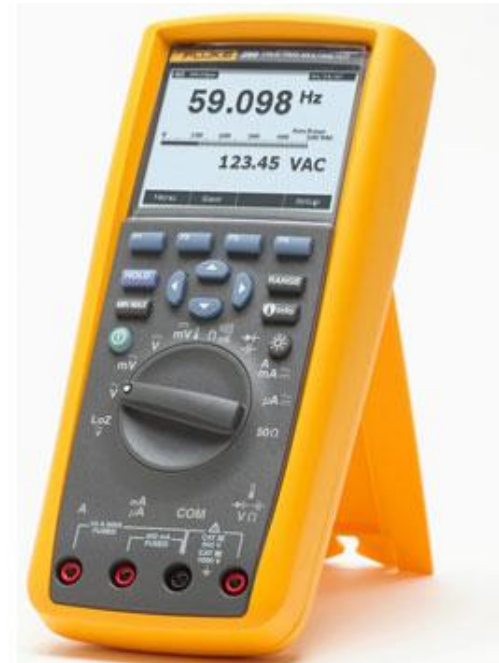
Диагностические работы

Диагностика автомобиля — это проверка, позволяющая определить техническое состояние машины без необходимости ее разбирать.

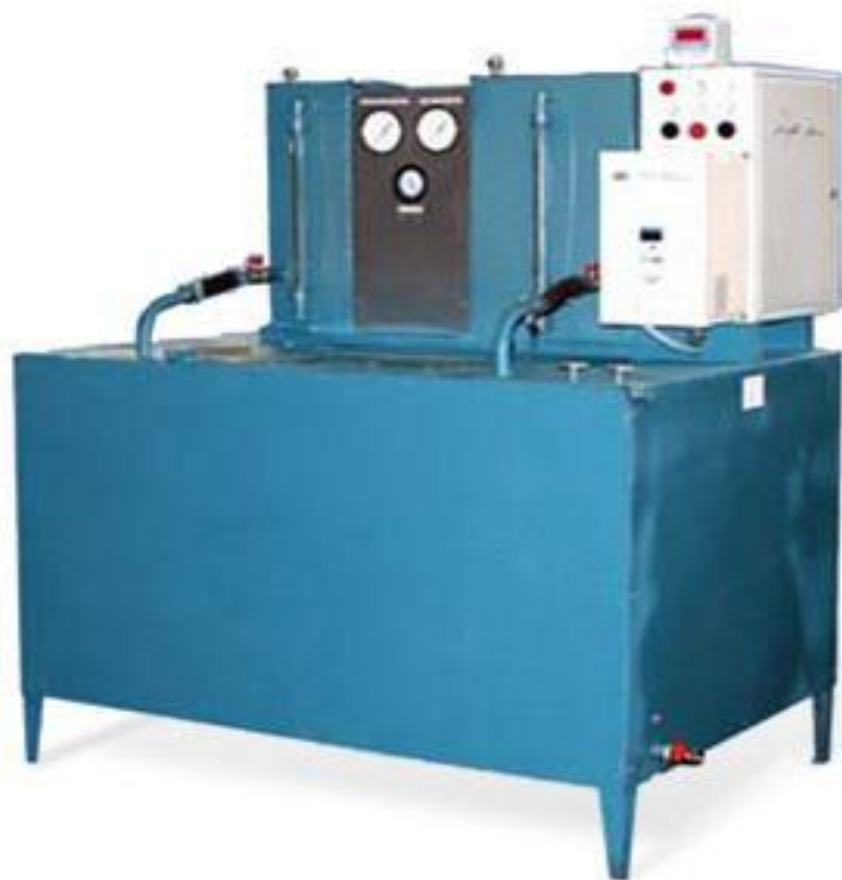
Испытание после ремонта

Собранный насос следует испытать на специальном стенде 10-15 мин. При частоте вращения шкива 3500 об/мин-1 шкив должен обеспечить напор не менее 130 кПа (1,3 кгс/см²), подачу не менее 0,009 м³/с при потребляемой мощности не более 4 кВт. После установки на двигатель крыльчатка насоса не должна задевать корпус водяных каналов, зазор должен составлять 0,4-1,0 мм.
