## **АНАЛИЗ ВОЗМОЖНОСТИ РАЗМЕЩЕНИЯ СИСТЕМ СВЯЗИ НА ГЭС СП «ВЬЕТСОВПЕТРО»**

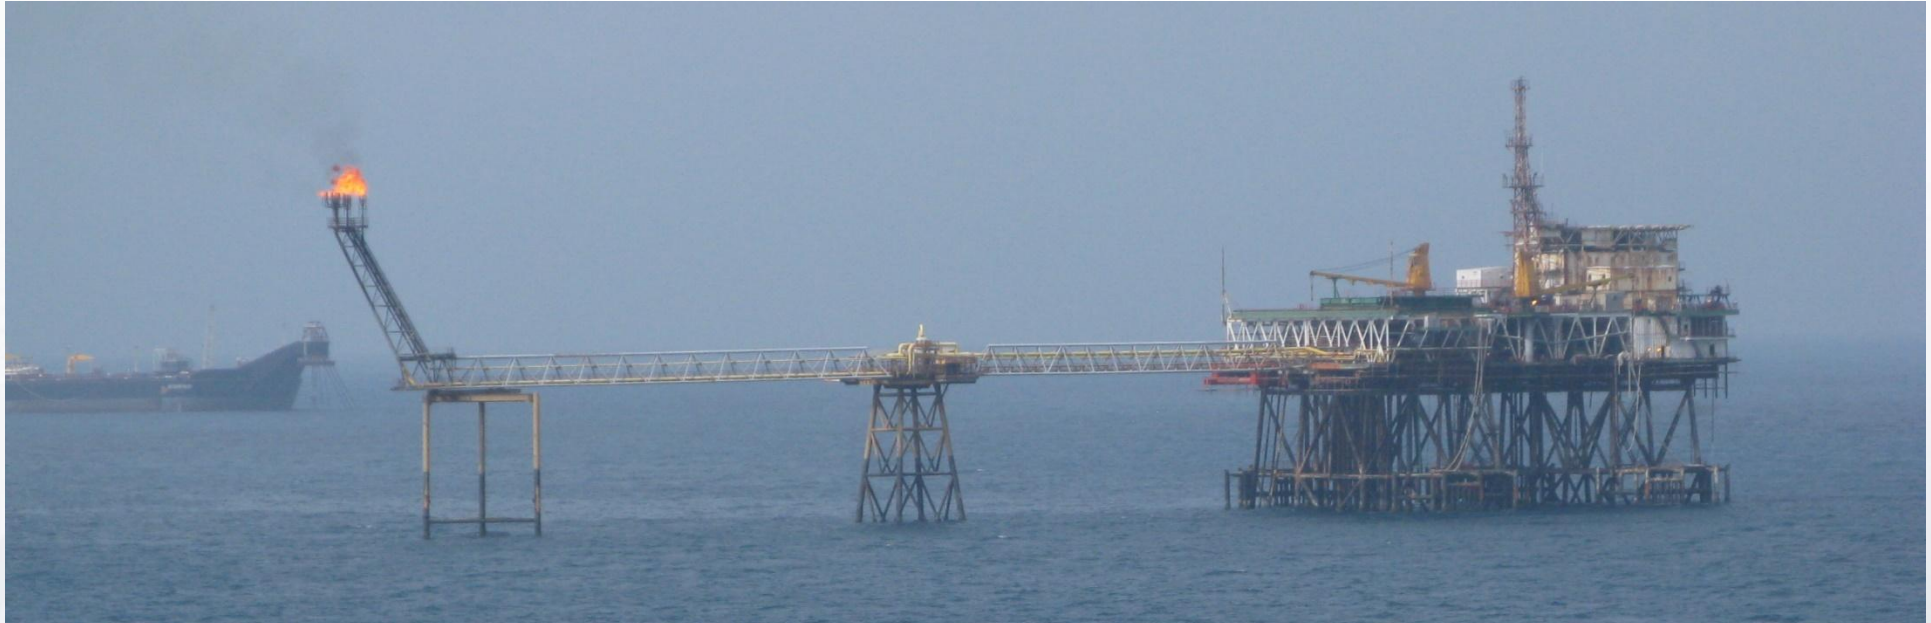
## ОЦЕНКА ВОЗМОЖНОСТИ РАЗМЕЩЕНИЯ НА МСП-6

1. Верхний ярус блок-модулей снят
2. Факельная стрела вынесена на расстояние от МСП и соединена мостом
3. Установлена мачта для антенного оборудования (Высота от уровня моря  $H = 55\text{м}$ )
4. Предлагается установка нового антенного оборудования на существующей мачте.
5. Установка РЛС предлагается на крыше СВКП (вторичное оборудование в СВКП).

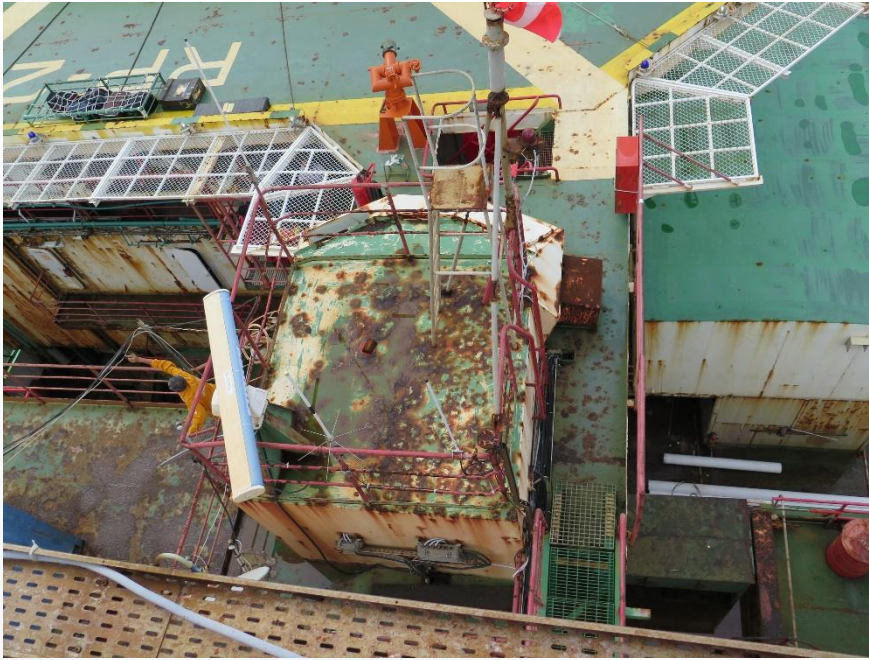
Пример установки РЛС на крыше  
СВКП РП-2

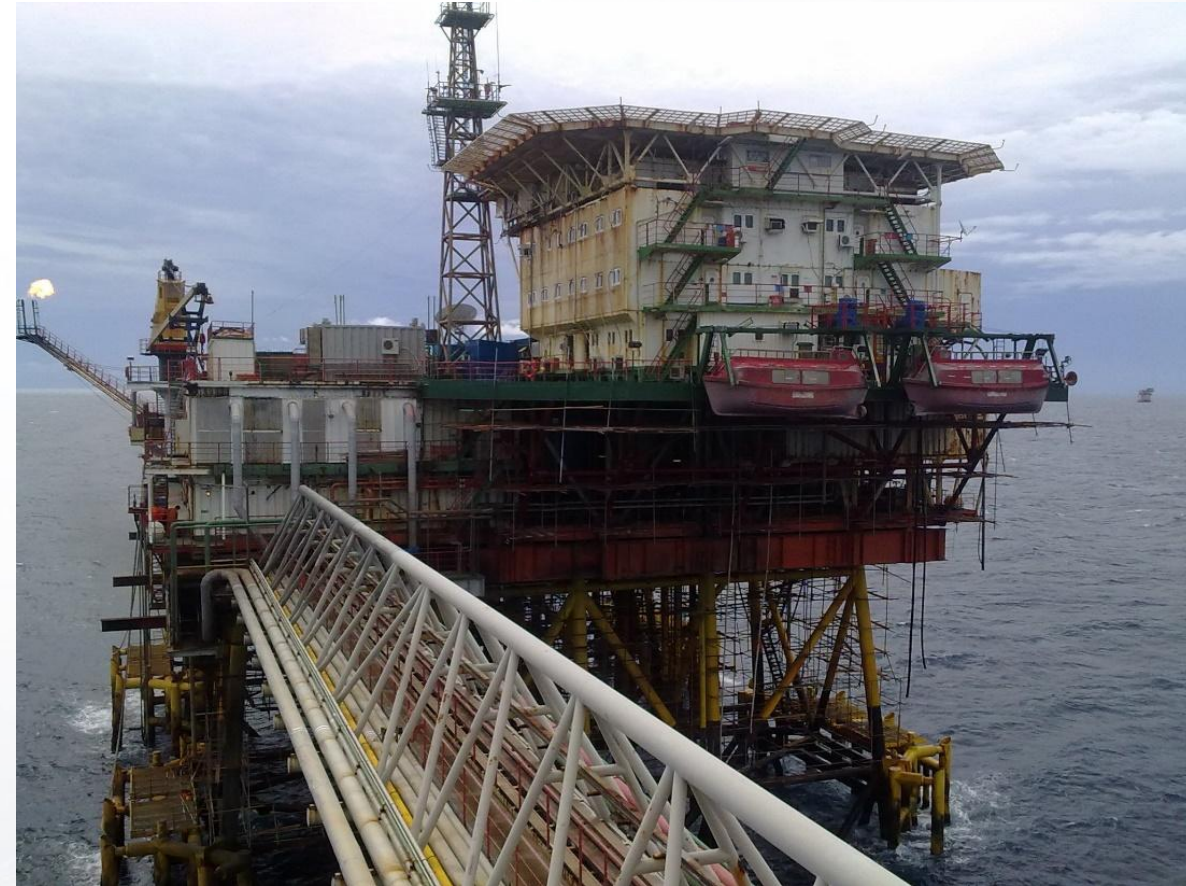
## ОЦЕНКА ВОЗМОЖНОСТИ РАЗМЕЩЕНИЯ НА МСП-1

1. Верхний ярус блок-модулей снят
2. БК-7 вынесена на расстояние от МСП и соединена мостом
3. Установлена мачта для антенного оборудования (Высота от уровня моря  $H = 55\text{m}$ )
4. Предлагается установка нового антенного оборудования на существующей мачте.
5. Установка РЛС предлагается на крыше СВКП (вторичное оборудование в СВКП)..

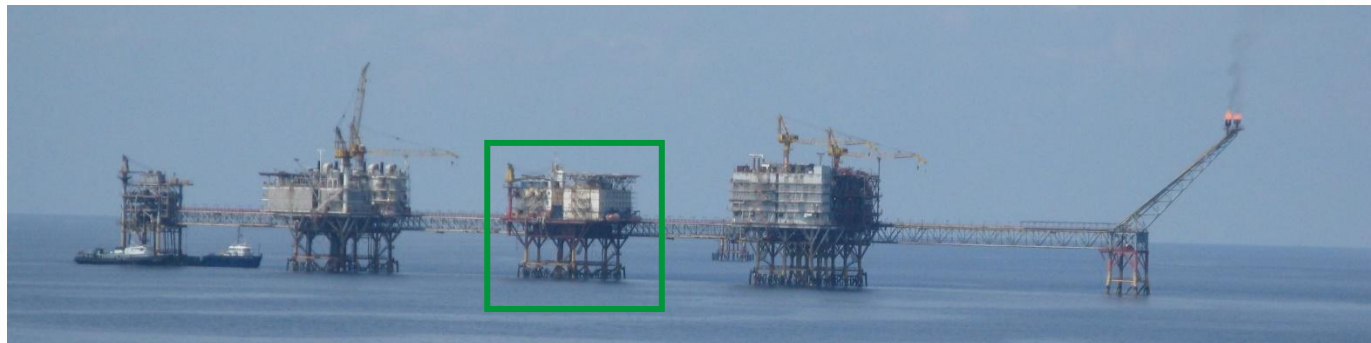
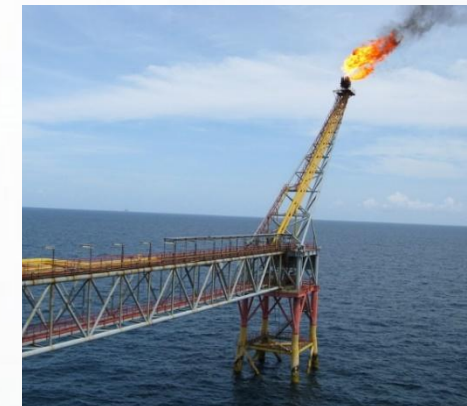
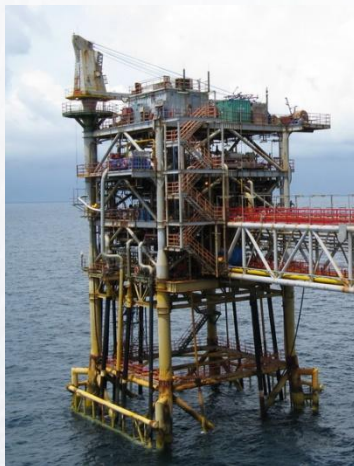
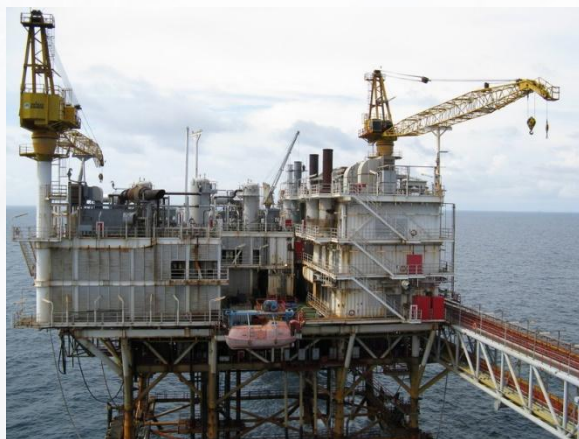
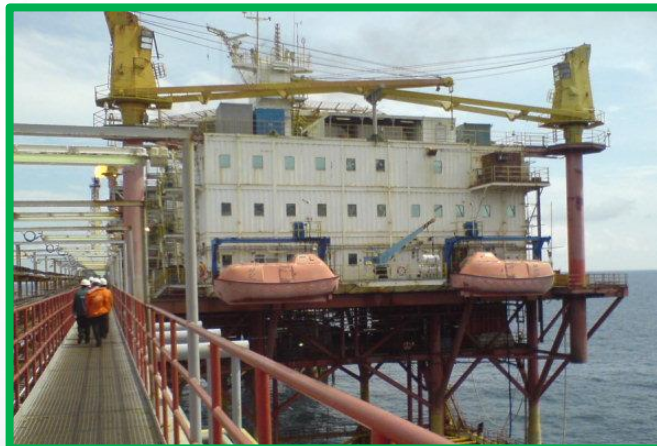
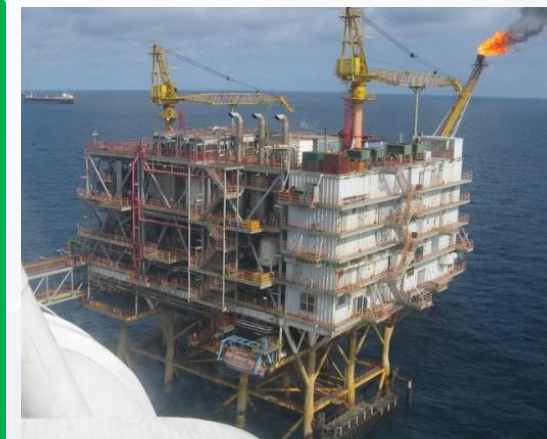
## ВЫБОР МЕЖДУ CPP-3 И WIP-30000. ОЦЕНКА СИТУАЦИИ

1. CPP3 и WIP-3000 расположены на расстоянии друг друга и соединены мостом. Рядом так же расположены факельная стрела, райзер-блок и жилой блок
2. Антенное оборудование и вертолётная площадка находятся на жилом блоке
3. Установка внештатных мачт для антенного оборудования на CPP3 и WIP-30000 осложнена наличием кранов на них.
4. Предлагается установка нового антенного оборудования и РЛС на жилом блоке (помещение для вторичного оборудования будет определено при детальной проработке).

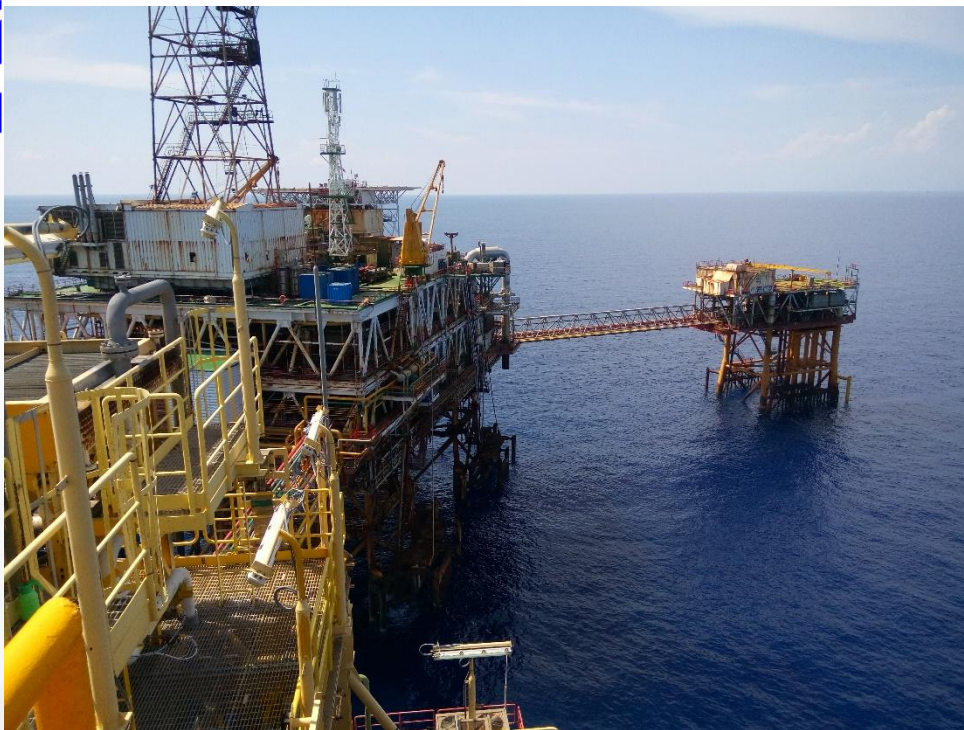
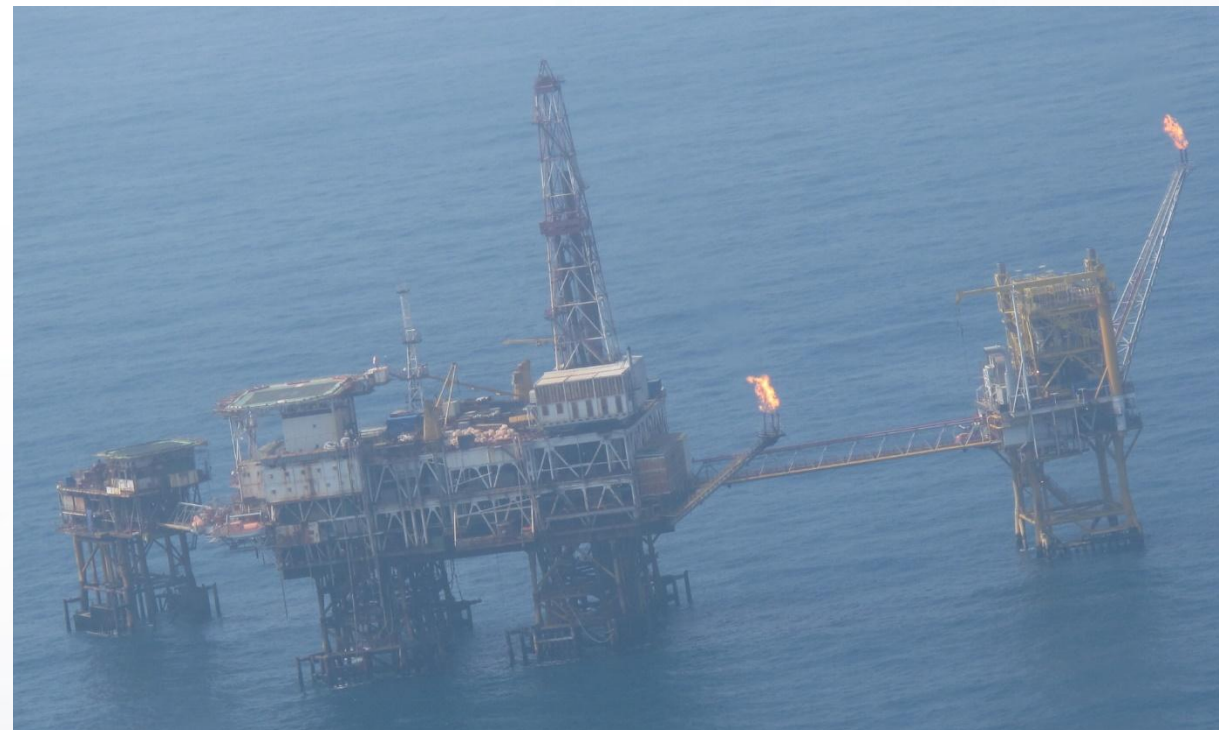
## ОЦЕНКА ВОЗМОЖНОСТИ РАЗМЕЩЕНИЯ НА RP-3

1. Верхний ярус блок-модулей не снят.
2. В том числе на платформе находится буровая вышка.
3. RC-2 и DGCP вынесены на расстояние от МСП и соединена мостом
4. Установлена мачта для антенного оборудования (Высота от уровня моря  $H = 55\text{м}$ )
5. Предлагается установить РЛС на крышу СВКП (вторичное оборудование в СВКП).
6. Демонтаж верхнего яруса затруднен из-за ряда сложностей связанных с особенностями взаимного расположения объектов, тем не менее он запланирован и в будущем будет проведен.
7. Предлагается установка нового антенного оборудования на существующей мачте. Однако в дальнейшей проработке следует учесть наличие буровой вышки, создающей препятствие для радиосигнала в её направлении до момента её демонтажа (срок неизвестен)
