*«Диагностика температурного режима музейных помещений при помощи тепловизионной техники»*

С.Р. Вялицин, ООО «Тэсто Рус»

В.Б. Дорохов, ГосНИИ  
Реставрации

31.01.2013

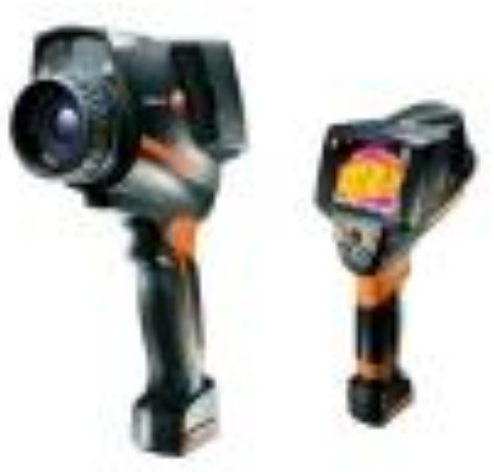
Помимо дистанционного измерения температуры поверхностей большинство тепловизоров Testo обладают еще одним полезным свойством для музеев – режимом отображения поверхностной влажности.

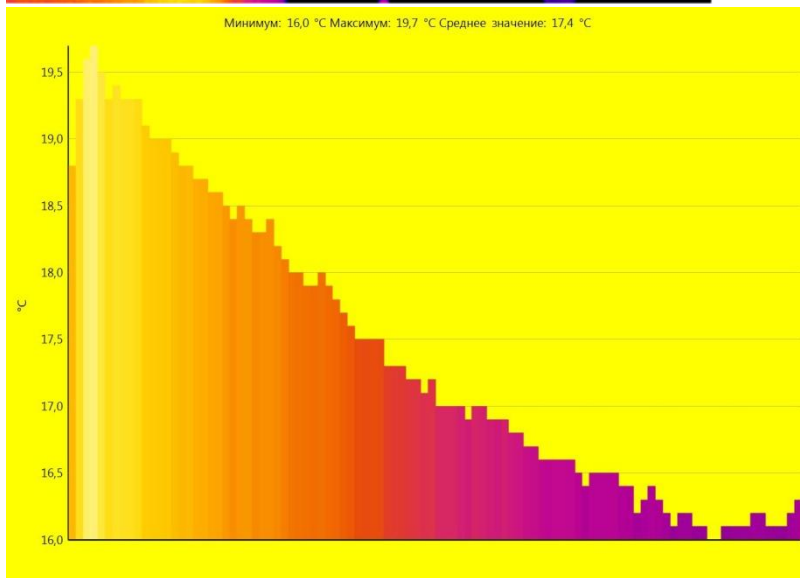
На снимках изображены термограмма музейного помещения.

Левая стена является межкомнатной. Правая – наружной. На наружной стене висит картина, нижняя часть которой опирается на стену, а верхняя обогревается из воздуховода воздушного отопления

Нижняя часть картины изменяет свою температуру и влажность в соответствии с температурой и влажностью наружной стены, верхняя часть – с температурой и влажностью воздуха из отопительной системы.

Изменение температуры картины вдоль профильной линии составило 3,7°C (16,0-19,7 °C) при наружной температуре воздуха +1 °C; температуре и влажности в помещении +19 °C и 32%ОВ. Температура решетки воздуховода 25,5 °C .

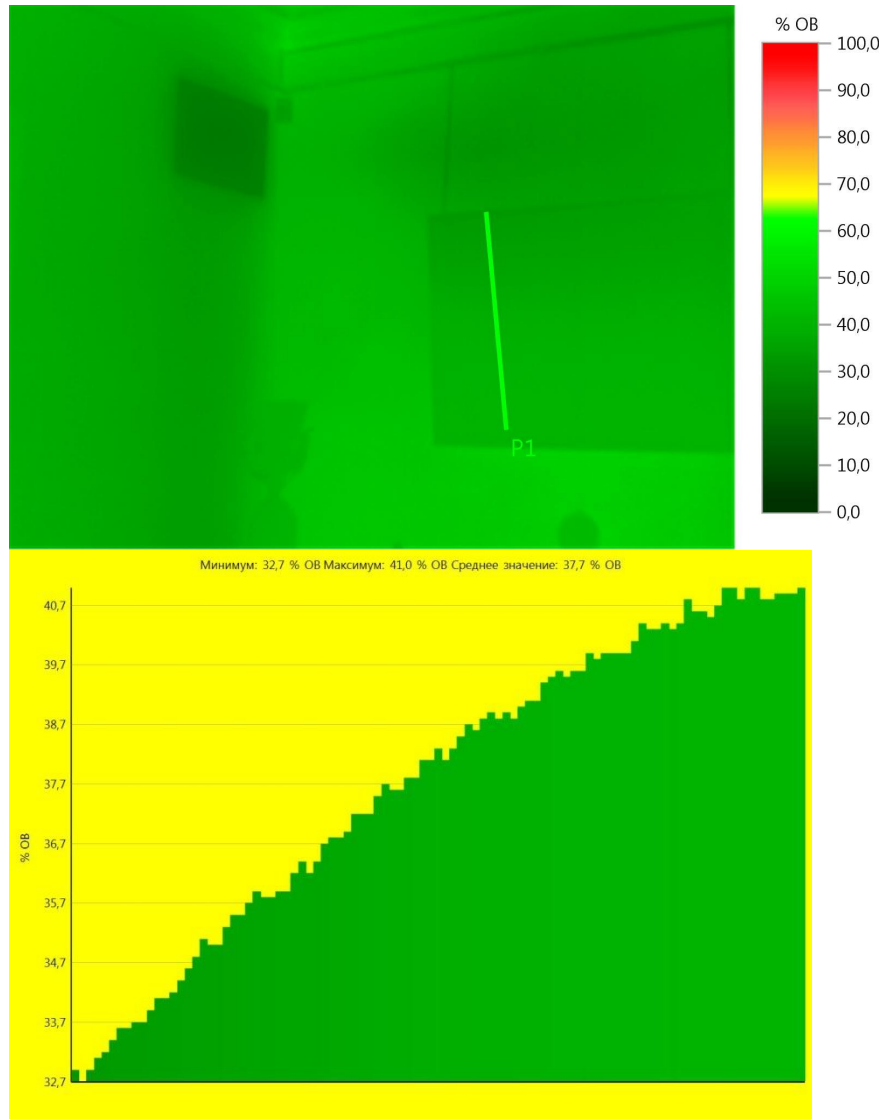
- Теловизоры Testo (модели не ниже Testo 875-2) обладают функцией отображения поверхностной влажности при ручном вводе в меню прибора температуры и влажности окружающей среды.
- Изменение поверхностной влажности той же картины вдоль профильной линии составляет 8,3%OB. От 32,7 до 41 % OB. Влажность воздуха в помещении - 32%OB
- Зеленый цвет на снимке обозначает отсутствие риска возникновения конденсата.
- Но это при внешней температуре +1 °C. Что будет при -20 °C можно только предполагать.

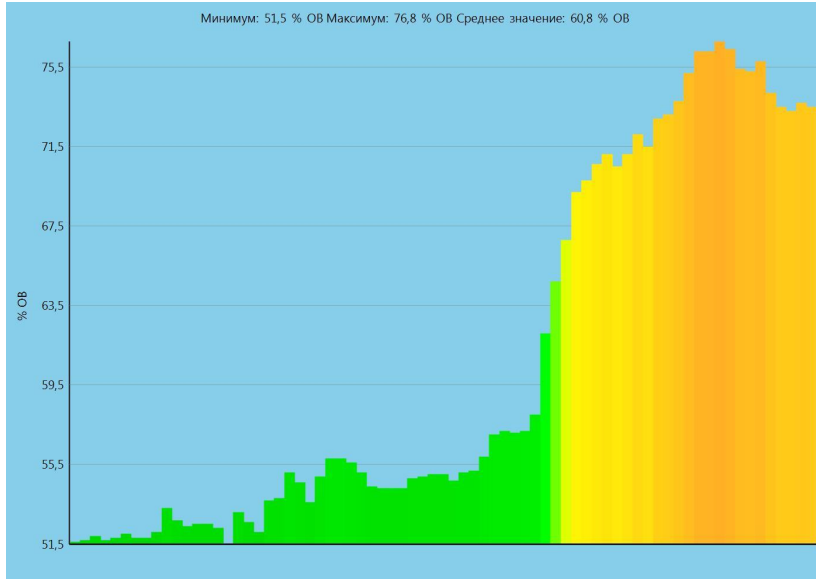
- «Барабаны» церквей и соборов строились с более тонкими стенами, чем основные стены храмов. И как следствие, с худшими теплофизическими характеристиками. А между тем, внутренняя поверхность «барабана», как и остальная внутренняя поверхность храма, расписана фресками 17 века.
- При температуре в храме 15 °C и 33%OB поверхностная влажность вдоль линии профиля меняется от 51,5 до 76,8 % OB.

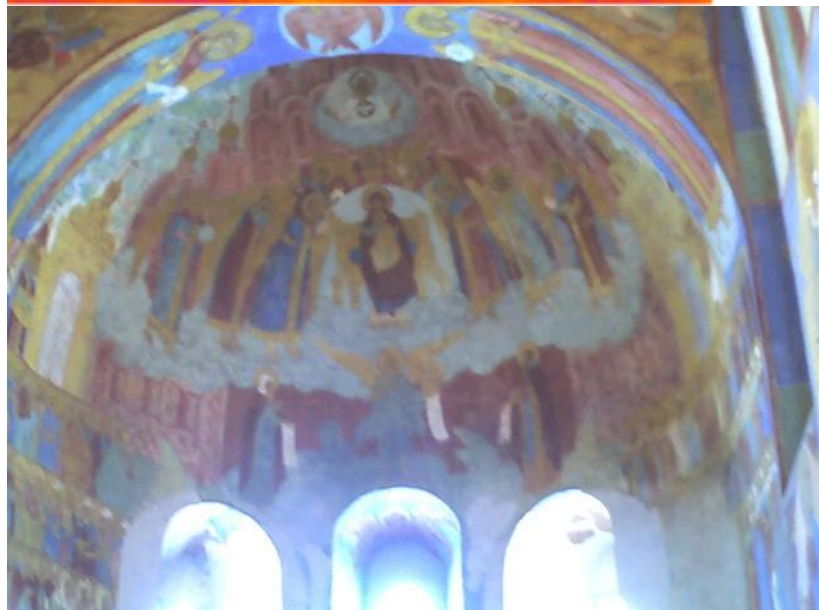
- Еще одной сферой применения тепловизоров является поиск трещин в зданиях музеев и памятников архитектуры.
- На термограмме видны пять трещин, начинающихся от окон храма. Визуально видна и контролируется маяками только одна из пяти трещин.

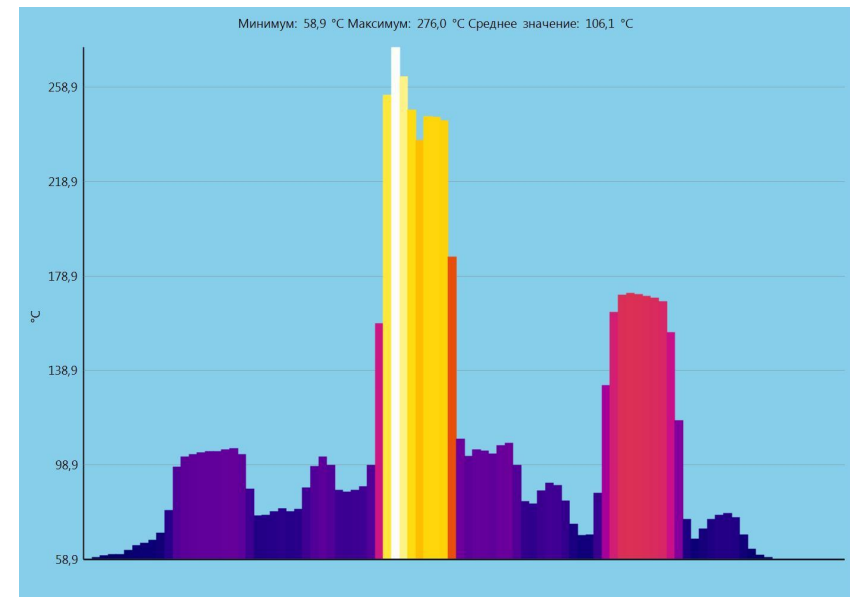
- Насколько же может быть критичным влияние нагрева электрического кабеля?
- При ошибках в проектировании и несоответствии сечения кабеля потребляемой мощности весьма значительным.
- На термограмме нагрев оболочки кабеля достигает 120,160 и 276 °C

- При проектировании новых электрических трасс, закладывать в проект кабель , избыточный по количеству и сечению проводников. Нагрузку на существующие электрические сети ограничить по мощности.

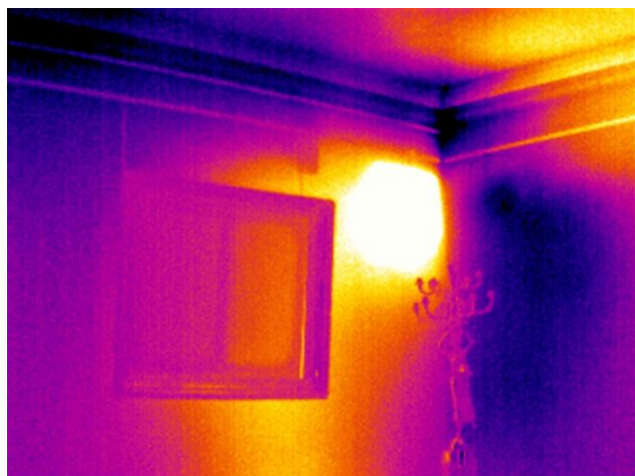
Скрытые коммуникации водяного и воздушного отопления оказывают самое непосредственное влияние на размещенные вдоль стен экспонаты. Причем траектория прокладки труб водяного отопления и шахт воздушного отопления не всегда предсказуема

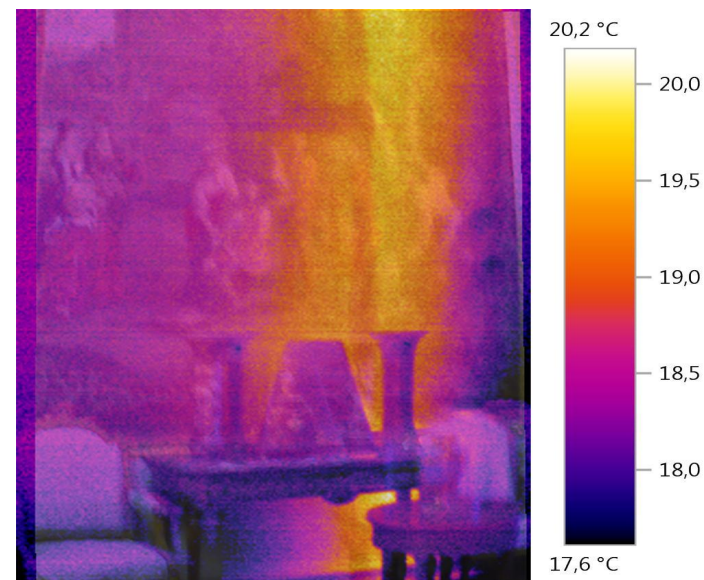
Мебель, книги, картины, ковры, мрамор в нишах. Все подвергается влиянию температуры от инженерных коммуникаций, проложенных в стенах, полах, потолках

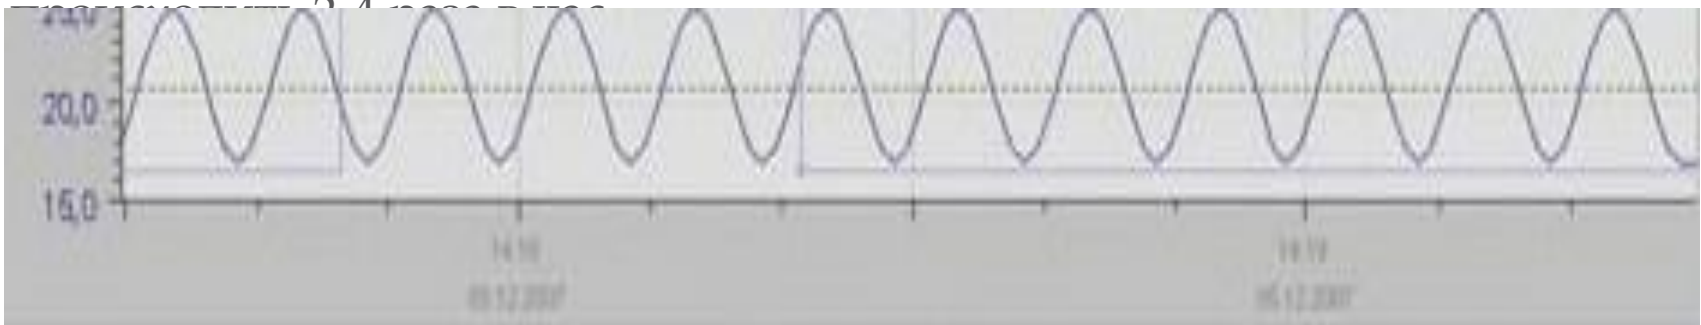
- Но и это еще не все. Большинство современных котельных работает в автоматическом режиме подогрева теплоносителя до требуемой температуры. Разница между верхним и нижним значением температур может составлять 10-20%. Включение и выключение автоматики может

- Таким образом музейные экспонаты могут изменять температуру и влажность не один раз, а 50-100 раз в сутки.
- Проводить измерения температурно-влажностных характеристик рекомендовано два раза в сутки.
