СТОП-час с
работниками

Происшествия, связанные со смертельным риском «Разрушение металлоконструкций»

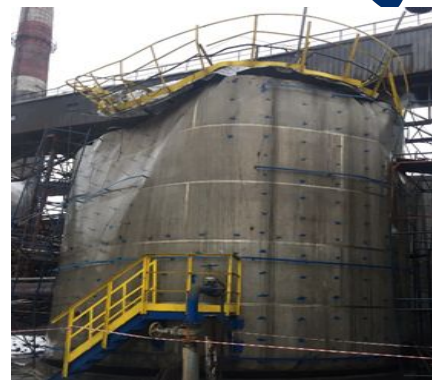
Опасное событие на территории цеха переработки химических продуктов № 1 КАДП ЧерМК 15.12.2020 г.

При проведении ООО «ВСК» огневых работ на хранилище надсмольной воды № 2 произошла разгерметизация емкости в результате воспламенения аммиачно-воздушной смеси.

1. Хранилище аммиачной воды построено с отступлениями от требований санитарных правил. Введено в эксплуатацию без теплоизоляции.
2. Технология подготовки емкости к огневым работам не разработана.
3. НД выдан на проведение огневых работ на емкости, не освобожденной от надсмольной воды, не отключенной от действующих коммуникаций.

Почему это произошло?	<ol style="list-style-type: none">1. Неправильно организован процесс подготовки технических заданий;2. Отсутствие процесса оценки технологических рисков при планировании, подготовке и проведении работ по демонтажу / замене оборудования;3. Существует практика подготовки оборудования к огневым работам без определения конкретного порядка (технологии);4. Огневые работы без освобождения емкостей всегда так проводили. Никто не спрашивал за это.
Что должны сделать?	Вы <ul style="list-style-type: none">- Руководителям цехов (участков), подрядных организаций:- разграничить функции и ответственность лиц, участвующих в разработке и согласовании технических заданий;- организовать оценку технологических рисков и разработку компенсирующих мероприятий при планировании мероприятий, связанных с демонтажом / заменой оборудования;- провести проверки наличия технологии подготовки оборудования к безопасному проведению огневых работ и её качество. При необходимости разработать/актуализировать технологическую документацию;- провести проверки соблюдения требований Правил противопожарного режима при проведении огневых работ, выявленные нарушения устранить.

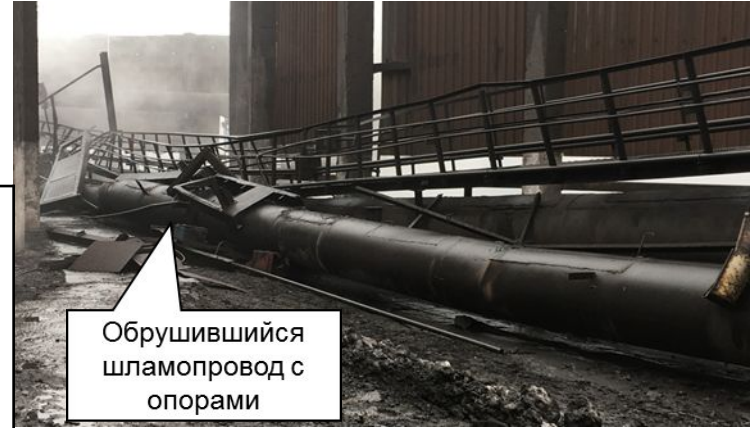
Опасное событие на территории участка энергооборудования КОШ управления по ремонту металлургического оборудования

При обходе дежурным электриком в районе радиального отстойника корпуса обезвоживания шламов обнаружено обрушение шламопровода с опорами (≈ 50 – 70 м).

<p>Почему это произошло?</p>	<ol style="list-style-type: none"> 1. Коррозионный износ и потеря устойчивости опор шламопровода; 2. Шламопровод заполнен шламом на 90% от сечения трубы; 3. Ввод в эксплуатацию шламопровода с выполнением стыковых соединений без полного провара металла (отсутствует корень шва с внутренней стороны трубы).
<p>Что Вы должны сделать?</p>	<p>Руководителям цехов (участков), подрядных организаций:</p> <ul style="list-style-type: none"> - разработать методологию (с обязательным указанием периодичности вызова экспертной организации) контроля технического состояния трубопроводов и опорных конструкций оборудования, не выработавших свой нормативный ресурс. - разработать программу (стратегию) обслуживания, опорных и несущих конструкций галерей, энергомоств, эстакад, трубопроводов не подходящих под требования ЗИС, не имеющих признаков ОПО и не подходящих под методику применения критериев оценки технического состояния стальных технологических трубопроводов, выработавших свой нормативный ресурс. - при проведении тендерной процедуры предъявлять требования к подрядной организации по уровню квалификации сварщиков. - при составлении тех. задания указывать необходимую квалификацию сварщиков для выполнения монтажных работ.

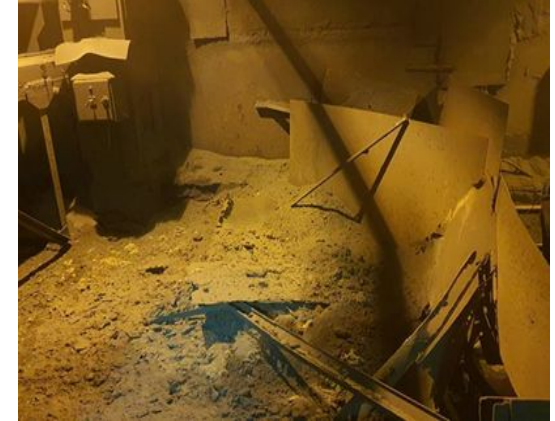
Опасное событие в агломерационном цехе № 2 КАДП 27.03.2021 г.

Произошло обрушение металлических элементов межэтажного перекрытия с отм. + 8,2 м на отм.+ 0,00 м в корпусе агломерации № 2. Элементы перекрытия обрушились между конвейерами в головных частях. Персонал цеха отсутствовал на металлических межэтажных перекрытиях и под ними в момент их обрушения.

- экспертиза ПБ проведена не по всему зданию;
- отсутствие проварки узла крепления балки к металлическому перекрытию.

Почему это произошло?	1. Не определен порядок согласования ТЗ и функции лиц, ответственных за согласование. 2. Некачественная приёмка объекта после реконструкции.
Что Вы должны сделать?	Руководителям цехов (участков), подрядных организаций: - провести проверки полноты проведенных экспертиз ПБ на ЗиС; - провести проверки металлических перекрытий и площадок ЗиС; - при выявлении экспертиз ПБ, проведённых не в полном объёме, выполнить внеплановые экспертизы ПБ, данных объектов.
