Министерство общего и профессионального образования
Свердловской области
ГБОУ СПО СО «Екатеринбургский политехникум»

**Выпускная практическая
квалификационная работа
На тему: Ремонт
электроусилителя руля
volkswagen golf plus**

Г. Екатеринбург, 2015

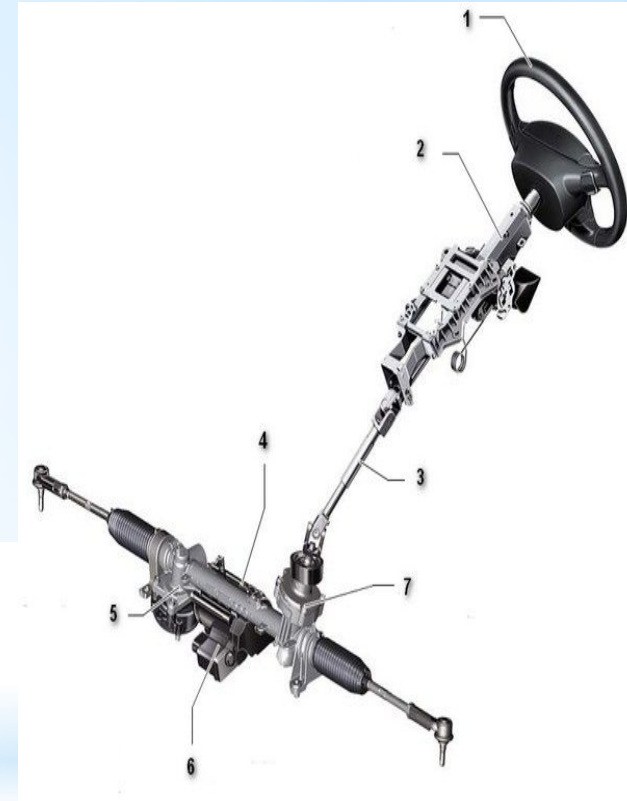
По сравнению с гидроусилителем электрический усилитель не имеет насоса, шлангов и какой либо жидкости, за уровнем которой нужно было бы следить. Такой усилитель издает намного меньше шума и занимает на порядок меньше места в подкапотном пространстве. При работе ЭУР затраты энергии немного ниже, потому что он включается в работу только когда в этом есть надобность. А ГУР постоянно прокачивает жидкость. Собственно за счет меньшего энергопотребления такой привод рулевого управления позволяет уменьшить расход топлива.

1 — руль, 2- рулевая колонка, 3- карданный вал, 4- электродвигатель, 5- механизм руля, 6- блок управления, 7- датчик крутящего момента

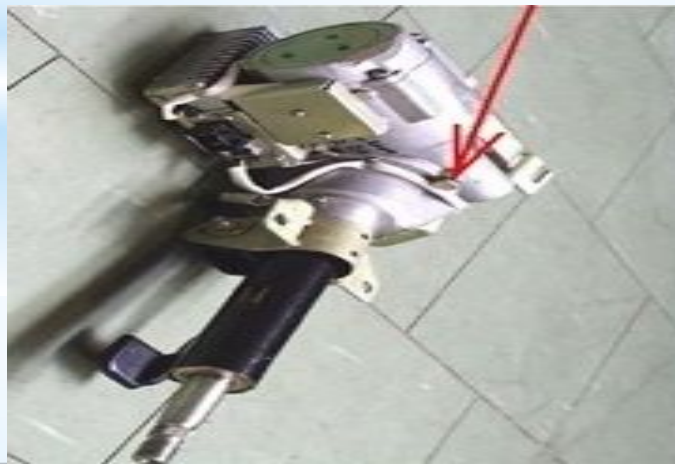
Шестерни редуктора ЭУР(электроусилитель руля) испытывающие недостаток смазки закусываются между собой, их подклинивает, в результате чего усилия на руле возрастают

В ЭУР еще на заводе закладывается смазка, но в процессе эксплуатации ее смазывающие свойства теряются. Наполнив усилитель, новой смазкой вы не только обновите ее, но и просто увеличите ее количество, ведь не секрет, что на заводе умеют экономить. Чтобы избежать дорогостоящего ремонта ЭУР, придется поработать руками. Для выполнения данной работы потребуются открутить 5 болтов пластмассового кожуха руля. Затем головкой на 13 открутить две передние гайки крепления рулевой колонки к кузову. Руль вместе с креплением уйдет немного вниз и откроется доступ к болту, который располагается горизонтально (на фото показан красной стрелочкой). Для удобства его откручивания можно воспользоваться карданчиком и головкой на тринадцать. Когда болт откручен можно в образовавшееся отверстие внести смазку.
