Министерство общего и профессионального образования
Свердловской области
ГБОУ СПО СО «Екатеринбургский политехникум»

**Выпускная практическая
квалификационная работа
На тему: Ремонт
электроусилителя руля
volkswagen golf plus**

Г. Екатеринбург, 2015

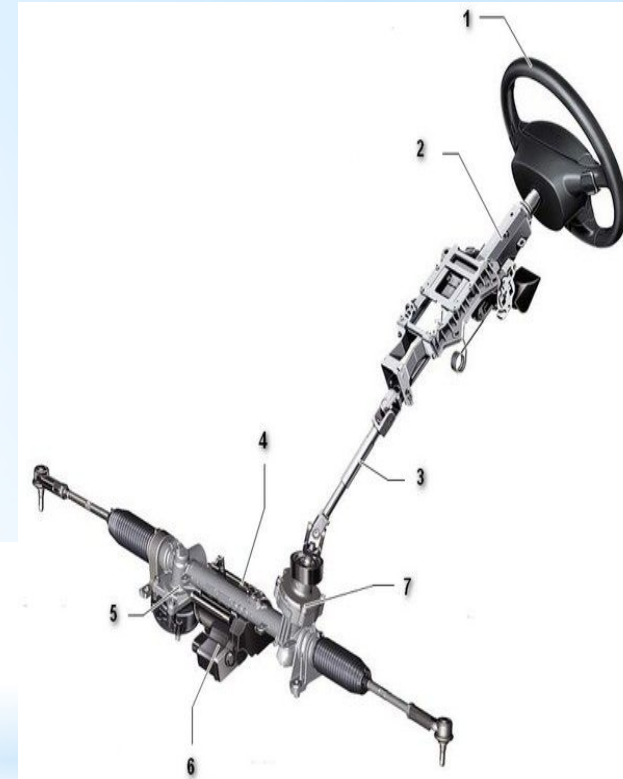
1 — руль, 2- рулевая колонка, 3- карданный вал, 4- электродвигатель, 5- механизм руля, 6- блок управления, 7- датчик крутящего момента

По сравнению с гидроусилителем электрический усилитель не имеет насоса, шлангов и какой либо жидкости, за уровнем которой нужно было бы следить. Такой усилитель издает намного меньше шума и занимает на порядок меньше места в подкапотном пространстве. При работе ЭУР затраты энергии немного ниже, потому что он включается в работу только когда в этом есть надобность. А ГУР постоянно прокачивает жидкость. Собственно за счет меньшего энергопотребления такой привод рулевого управления позволяет уменьшить расход топлива.
