Презентация на тему: «Поверхностные дефекты»

Кафедра материаловедения, сварки и производственной
безопасности

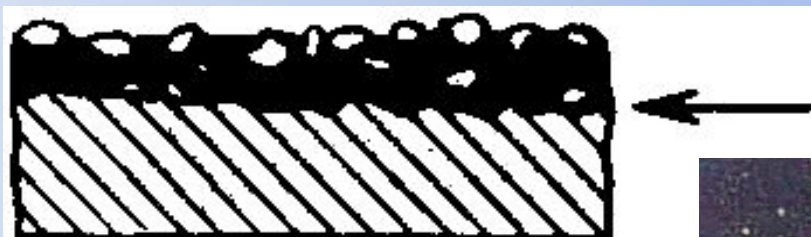
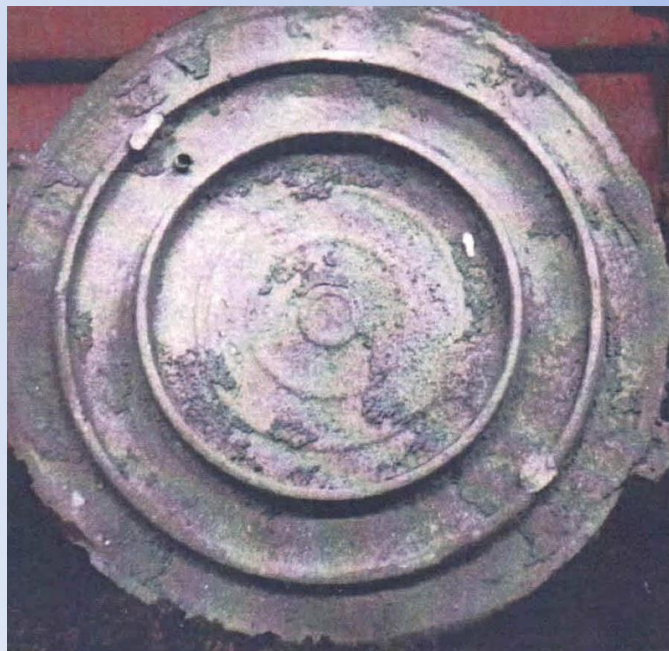
1. **Пригар** (металлизация) – дефект в виде трудноотделяемого специфического слоя на поверхности отливки, образовавшегося вследствие физического и химического взаимодействия формовочного материала с металлом и его окислами

- **Чрезмерно высокая температура заливаемого металла**
- **Недостаточная огнеупорность формовочных материалов**
- **Большой металлостатический напор металла в форме.**
- **Сосредоточенная литниковая система**
- **Недостаточная раскисленность металла**
- **Слабое уплотнение смеси**
- **Высокая пористость формы или стержня**
- **Медленное затвердевание отливки**
- **Отсутствие или недостаточное содержание в смеси противопригарных добавок (угля, мазута и др.)**
- **Некачественная окраска форм и стержней**

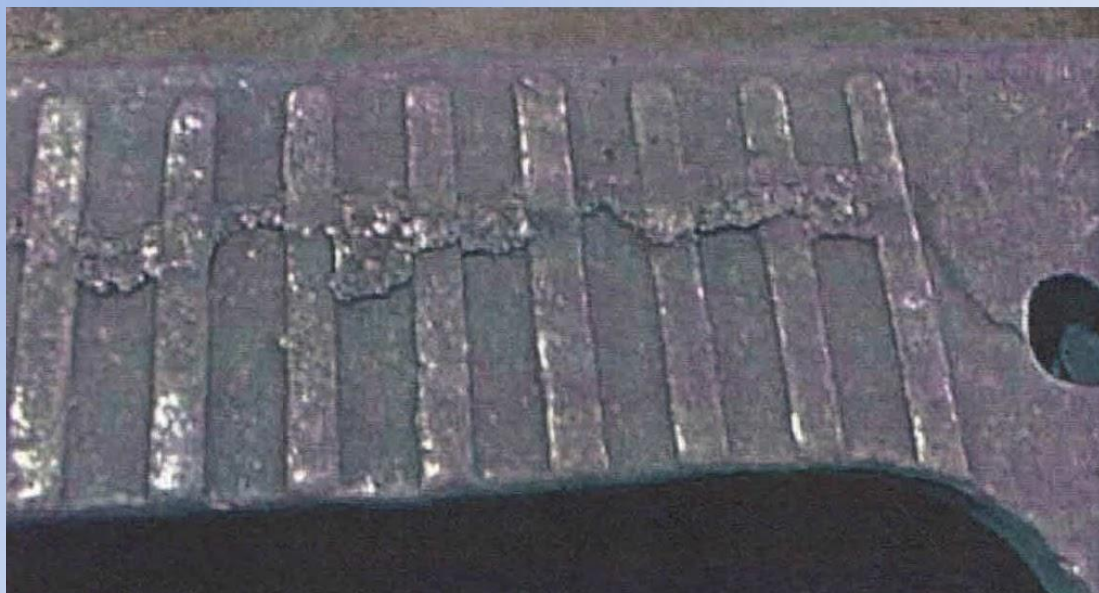
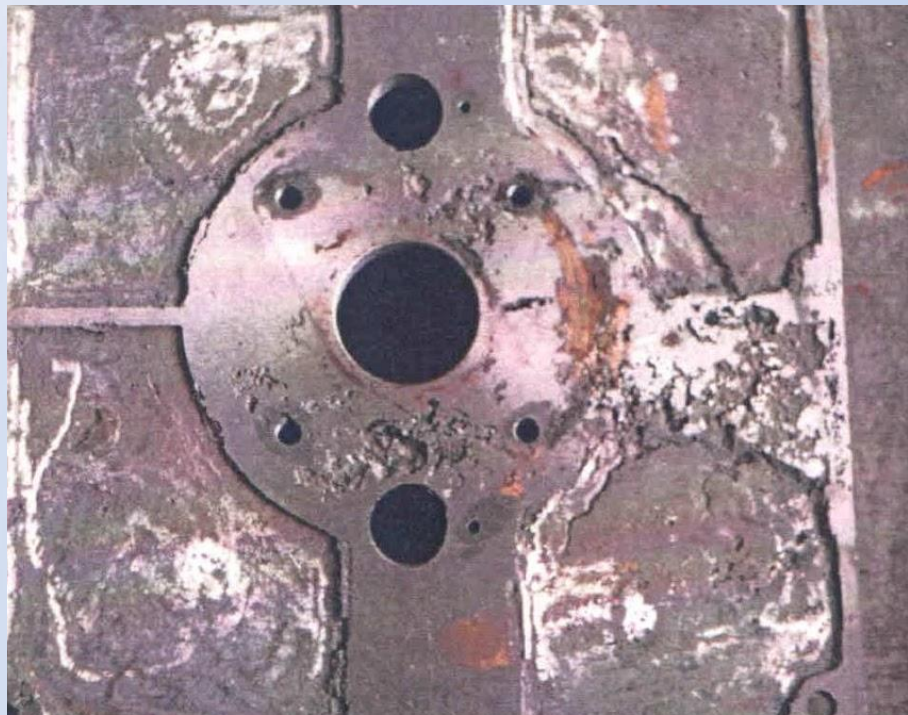
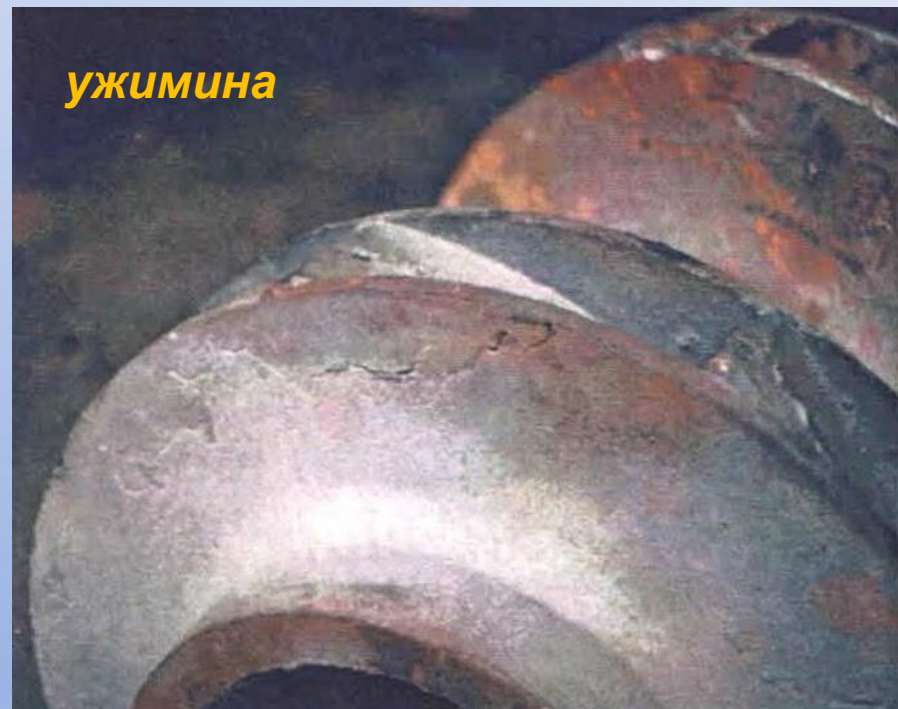
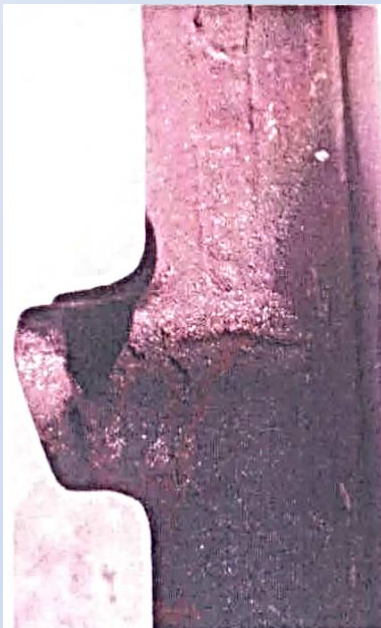
Ужимины возникают в результате быстрого нагрева рабочей поверхности формы и представляют собой утолщения на поверхности отливки, под которыми находится полость, заполненная формовочным материалом. В зависимости от условий образования ужимины могут иметь вид неглубоких вытянутых канавок или впадин, тонких, плоских, неправильной формы наростов, сопровождающихся значительными песчаными включениями.

- **Большие тепловые напряжения в поверхностном слое формы**
- **Неудовлетворительные физико-механические свойства формовочной смеси, низкая прочность зоны конденсации влаги**
- **Большой гидравлический удар жидкого металла о поверхность формы**
- **Некачественная отделка форм**
- **Переуплотнение или неравномерное уплотнение смеси**
- **Медленная заливка металла в форму**
- **Большое давление газов в толще формы**

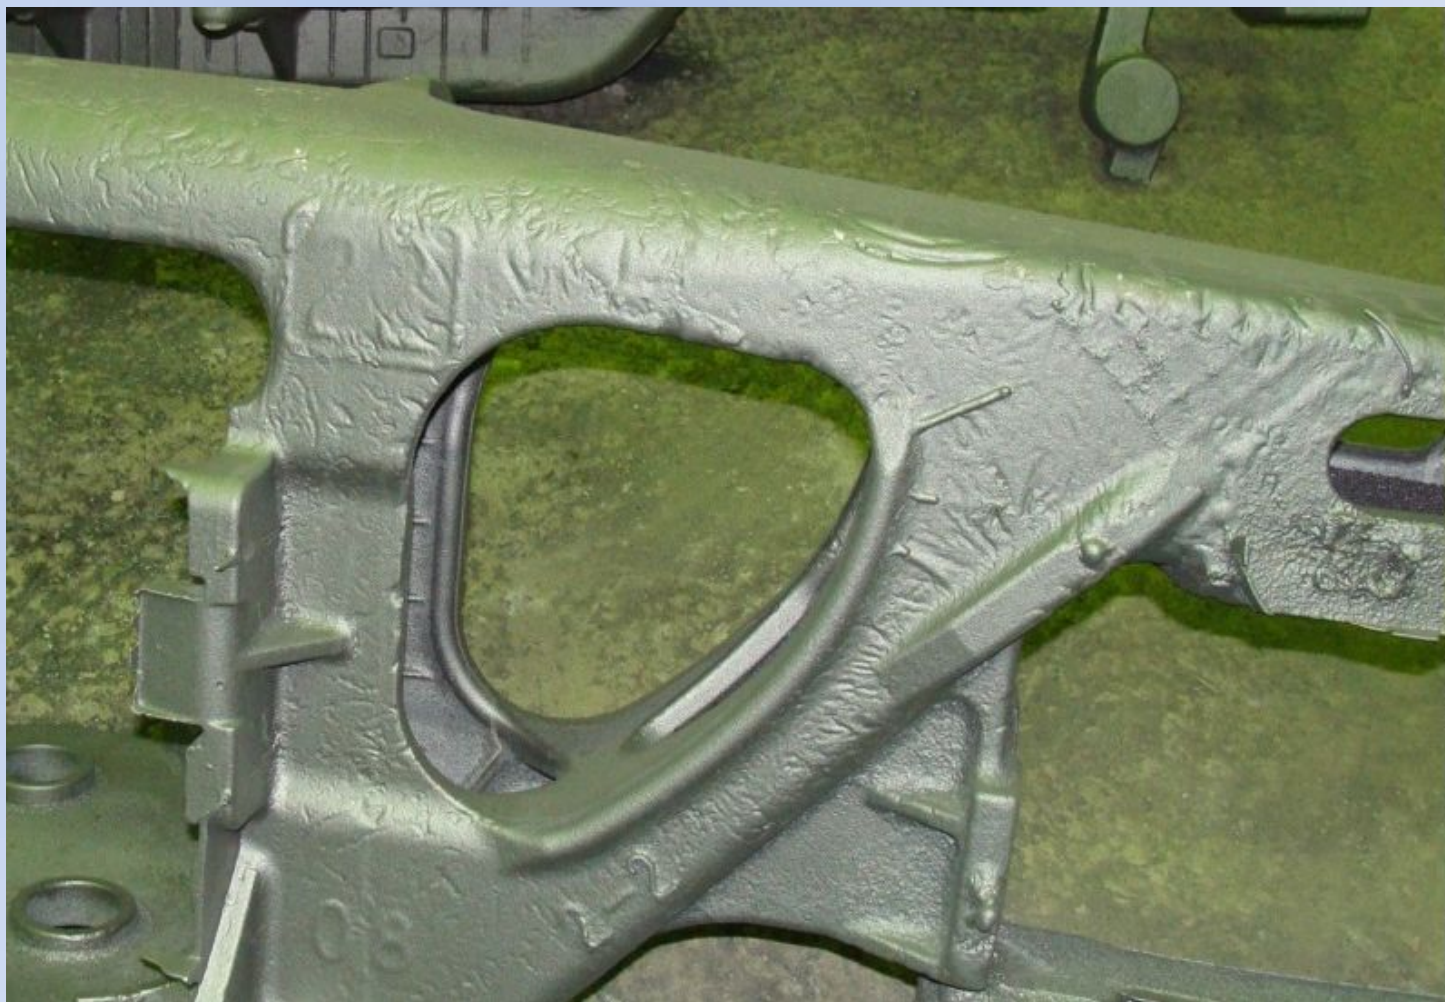
3. **Плена** – дефект в виде самостоятельного или оксидного слоя на поверхности отливки, образовавшегося при недостаточно спокойной заливке

- **Неправильный подвод металла**
- **Окисление металла при заливке и образование пленки окислов на поверхности потока металла**
- **Заливка прерывистой струей**

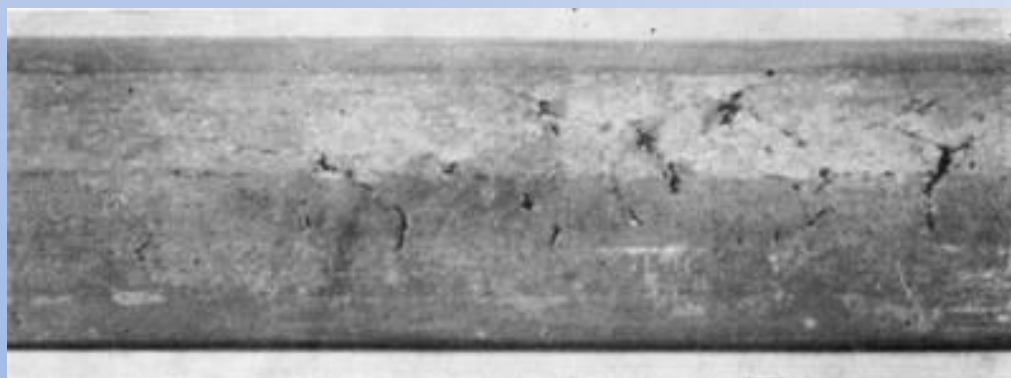
чешуйчатость

4. **Окисление** (пережог) – дефект в виде окисленного слоя металла с поверхности отливки, получившегося после отжига из белого чугуна на

- Ускорение продолжительности отжига
- Окислительная атмосфера в печи при отжиге

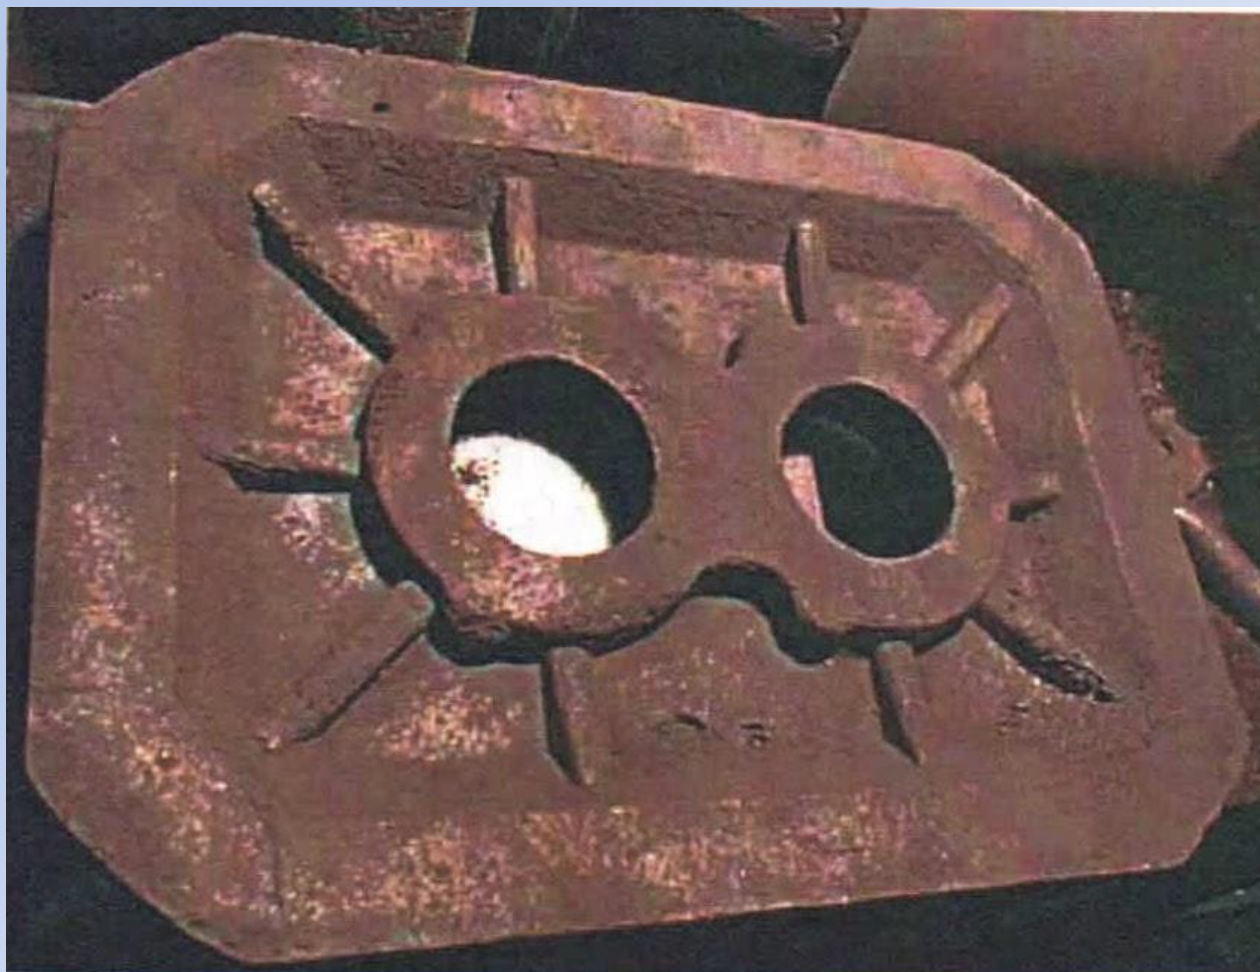
5. Складчатость – дефект в виде незначительных гладких возвышений и углублений на поверхности отливки, возникающий вследствие пониженной жидкотекучести металла

Дефектом «Складчатость» называются беспорядочно расположенные «сморщенные» участки, складки и углубления с бесформенными краями на поверхности чугунных отливок. Наиболее часто эти дефекты образуются около питателей отливок. Возникновению рассматриваемого дефекта способствует молотый уголь, добавляемый в формовочную смесь для улучшения чистоты поверхности отливок. На практике этот дефект возникает редко.
