Проект модернизации межэтажных коммуникационных шкафов Банка.

«СДМ-Банк» ПАО

2020

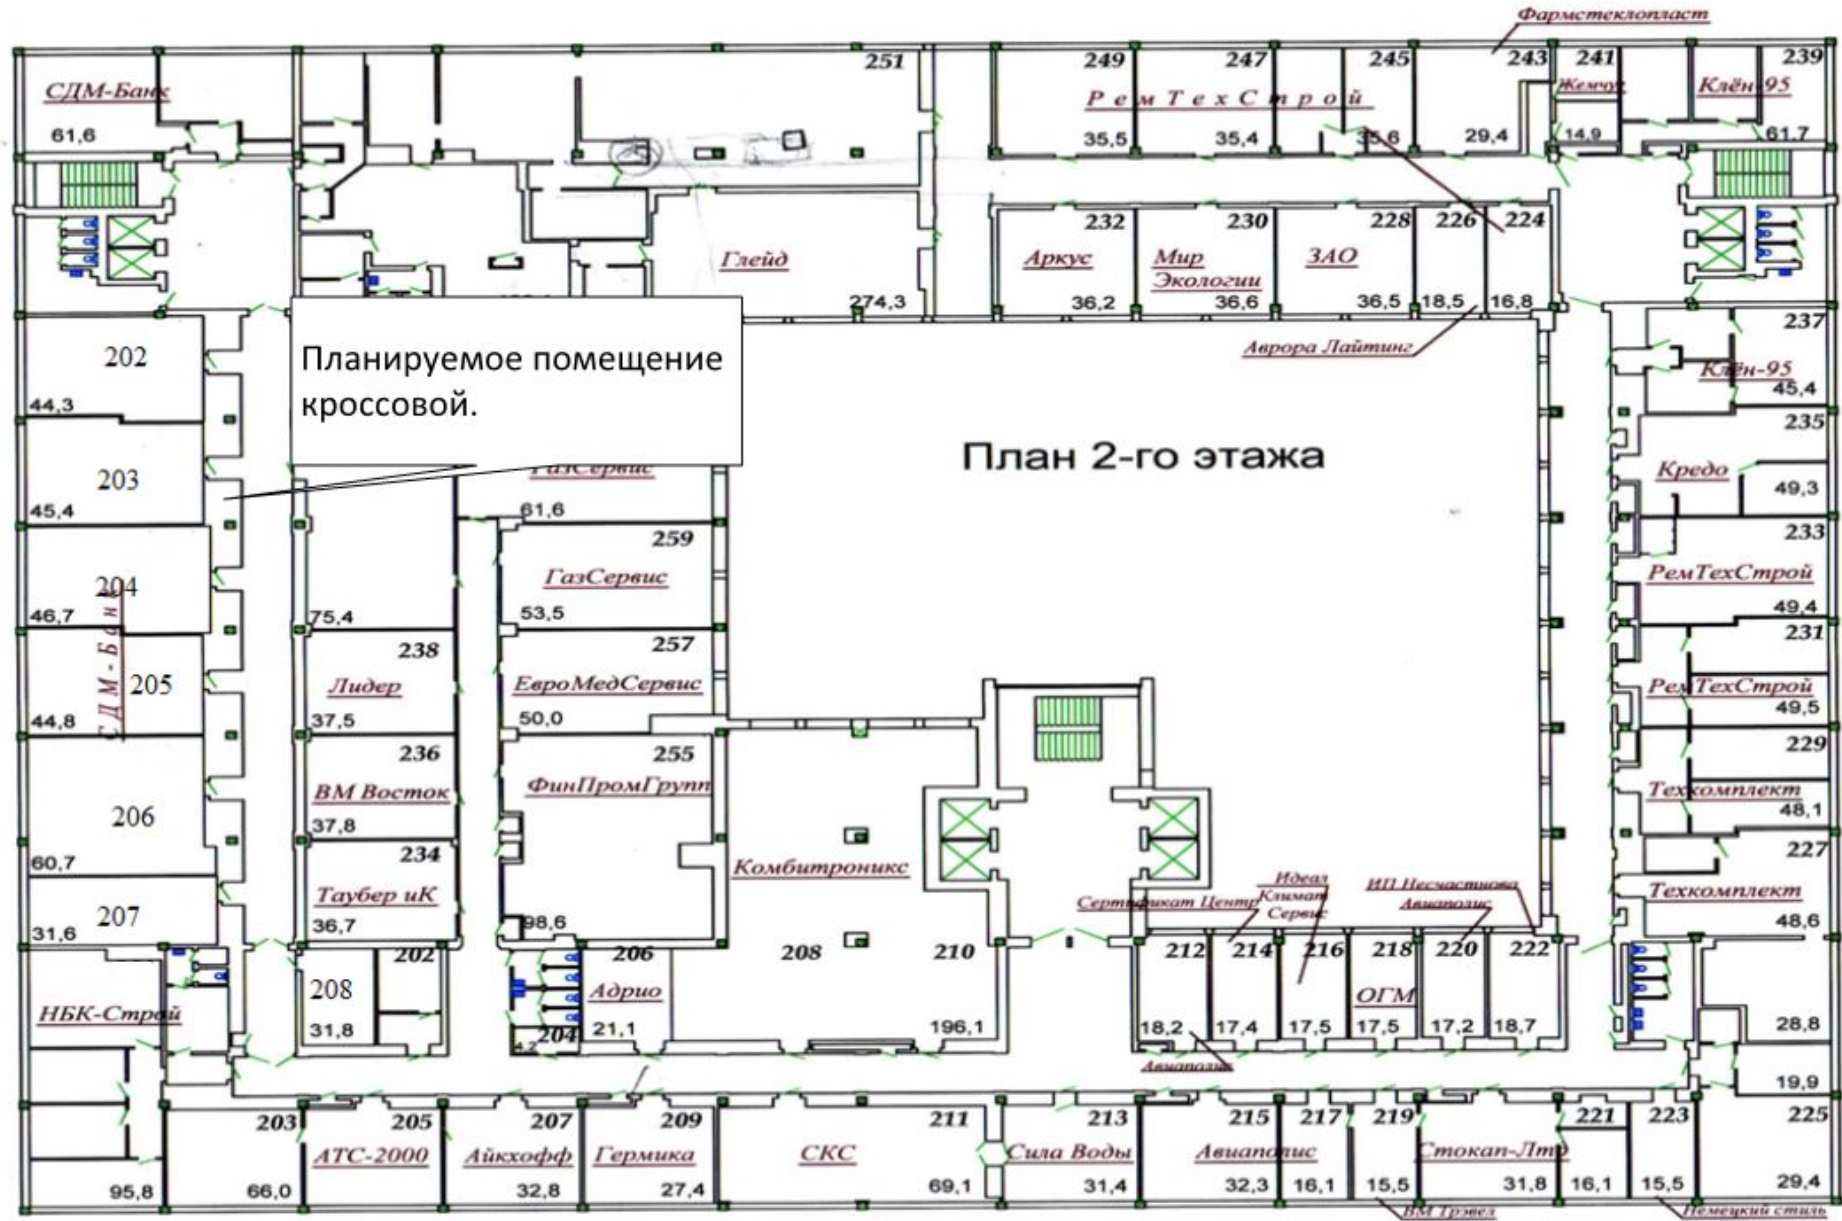
Планируемое размещение кроссового шкафа на втором этаже.

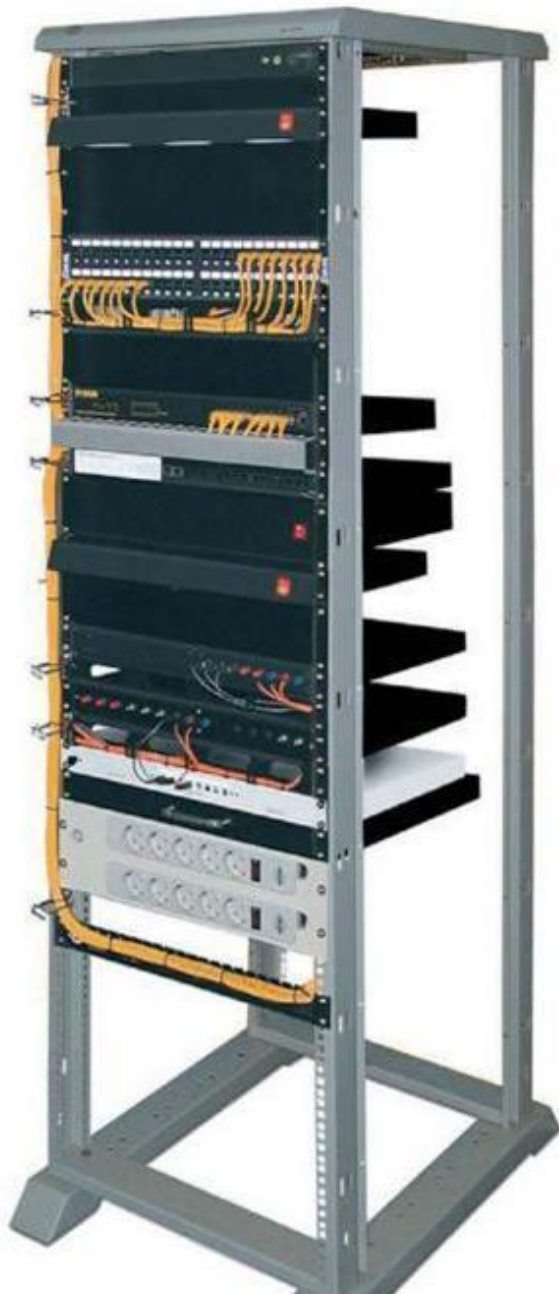
Пример открытой стойки

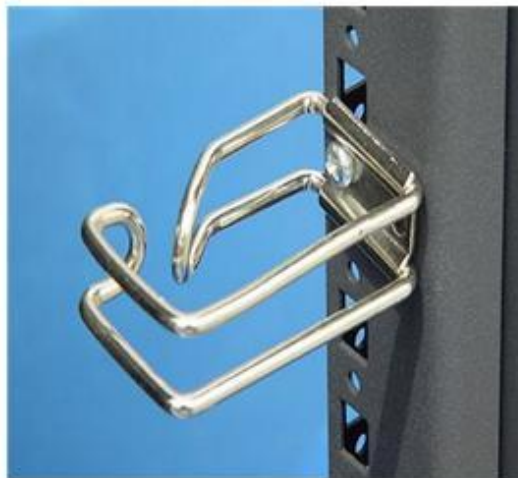
Вертикальный органайзер
