Тахографы. Обзор системы.

Инженер ООО «Трэйд Инжиниринг Групп»

Александр Левшик - Ноябрь, 2015

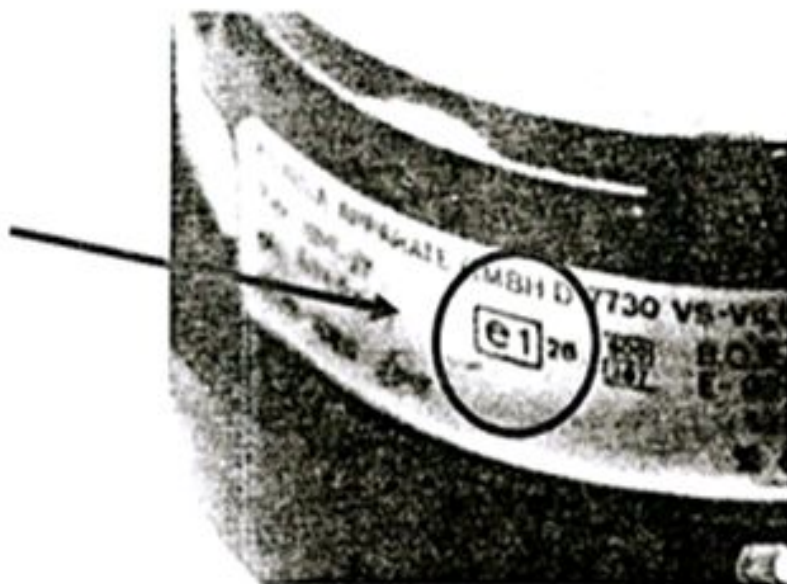
Регистрационный листок:

Обратите внимание на указание скорости.

Номер прибора должен соответствовать номеру, указанному на обратной стороне регистрационного листка.

Водитель должен здесь указать:

- Дату и место, в котором он находится в момент извлечения диска из прибора.
- Показания спидометра транспортного средства, которое он покидает.
- По желанию километраж, пройденный с начала использования диска.

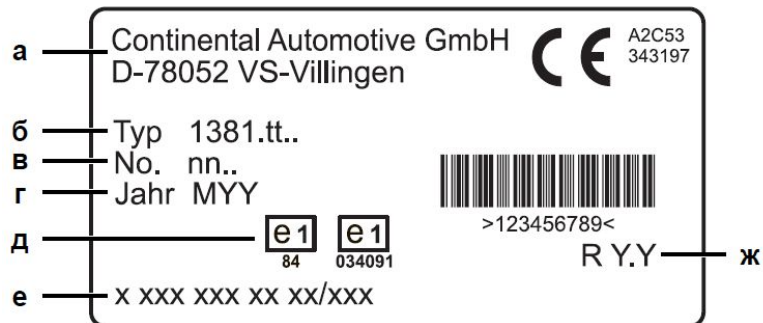
- (а) Производитель
- (б) Тип устройства
- (в) Серийный номер
- (г) Год выпуска и дата производства
- (д) Знаки технического контроля и допуска к использованию
e1-84 (контрольное устройство ЕС), e1-024091 (ЭМС)
- (е) Внешний предметный номер
- (ж) Номер версии

1381 a bc d e fg hij k m

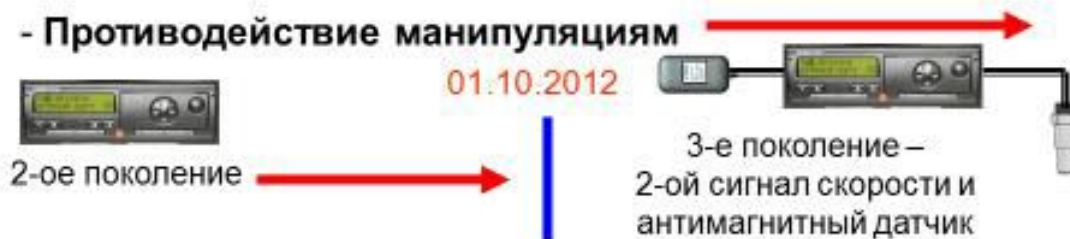
Тахографы, которые устанавливаются на автомобиль после 01.10.2012, должны иметь второй независимый источник сигнала движения и быть подключены к антимагнитному датчику.
Версия DTCO 2.0 и выше.

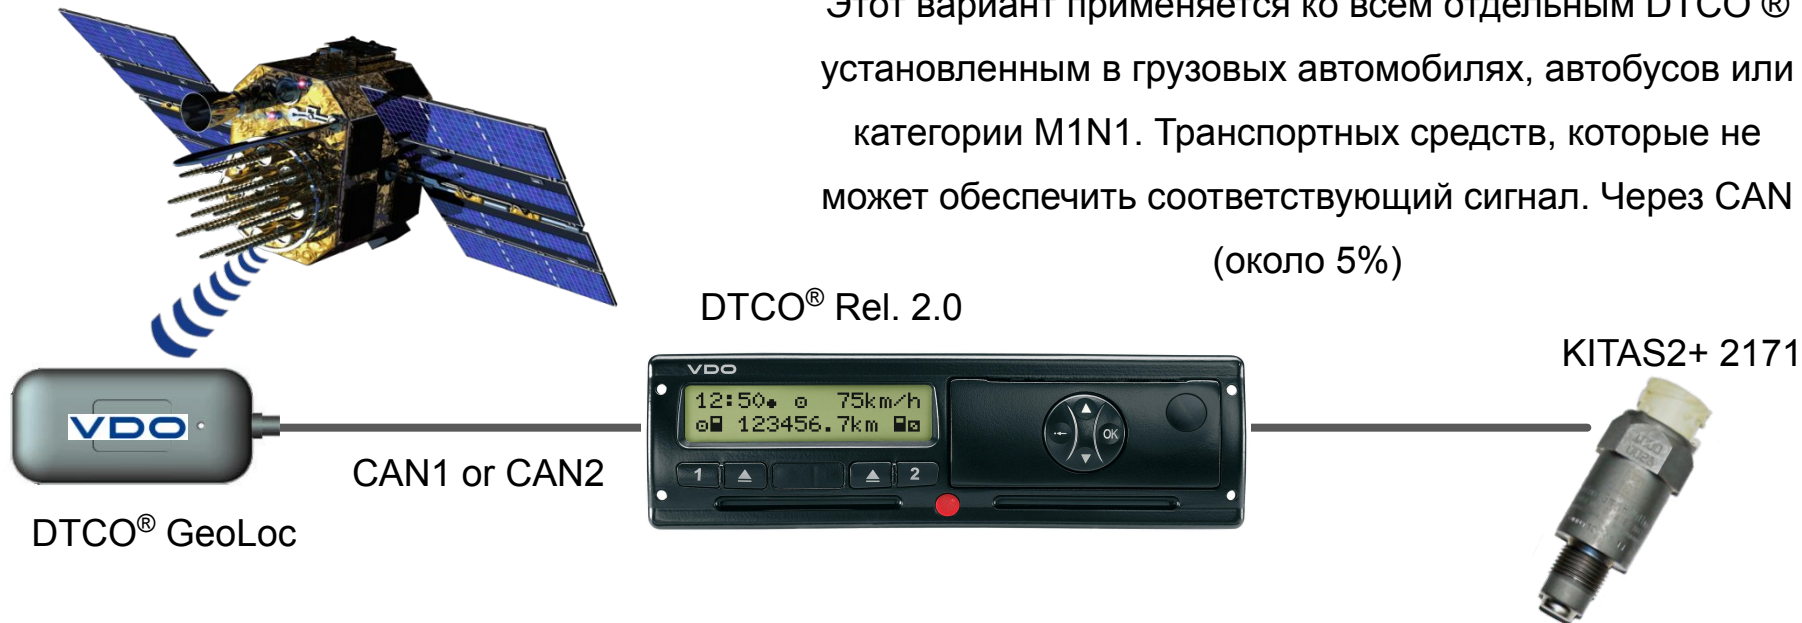
Схема подключения независимого сигнала движения (IMS) при отсутствии возможности подключения через CAN

DTCO® GEOLOC может быть установлен на приборной панели, например. Для оптимального приема он должен быть установлен как можно ближе. На ветровое стекло насколько ЭТО ВОЗМОЖНО.

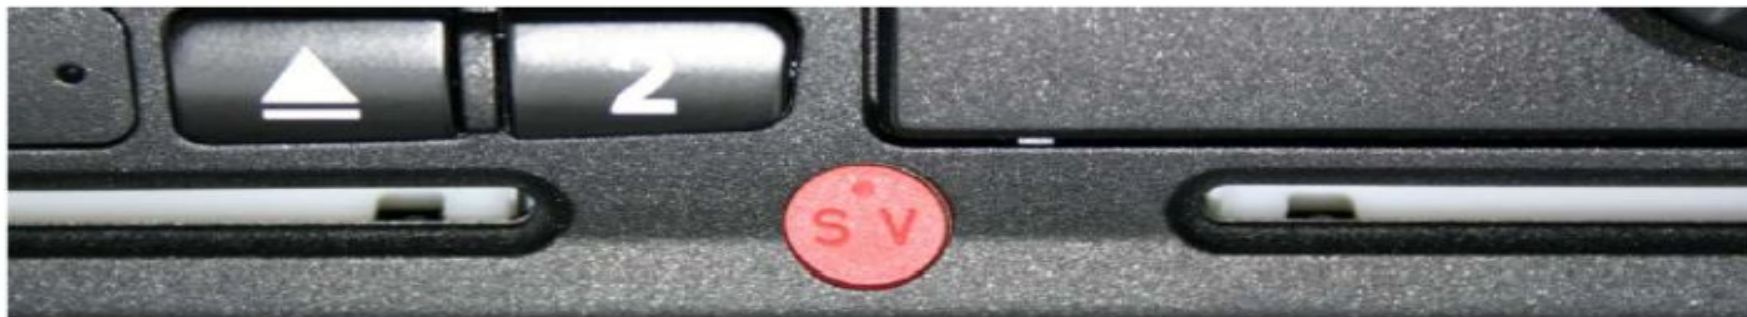
Предыдущий номер заводской пломбы с эмблемой "SV"

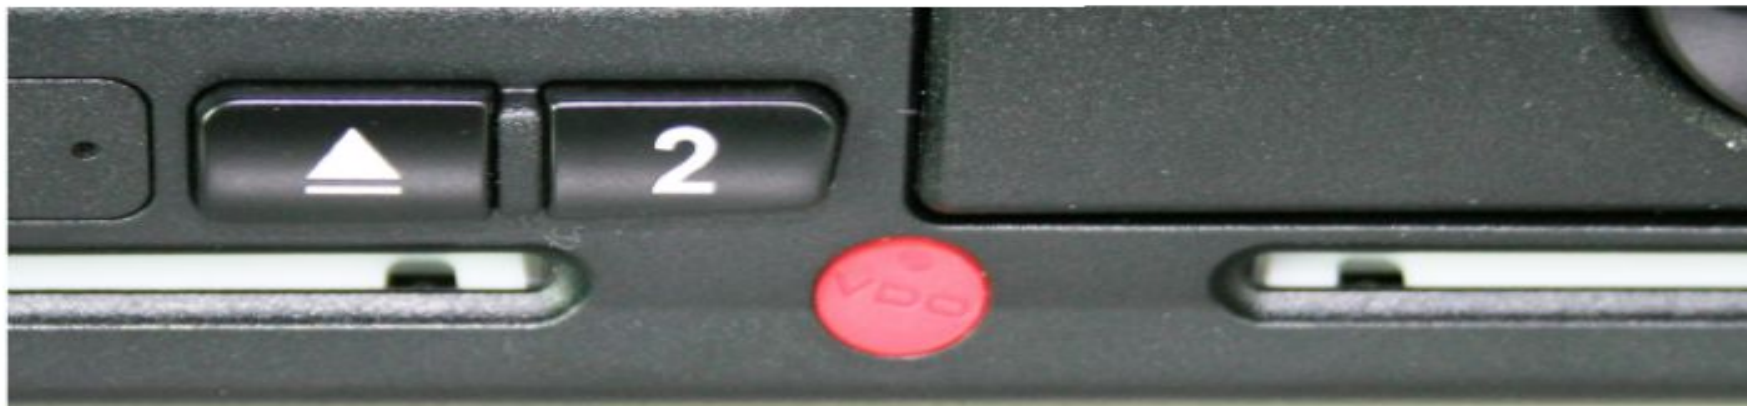
Новый номер заводской пломбы с эмблемой "VDO"

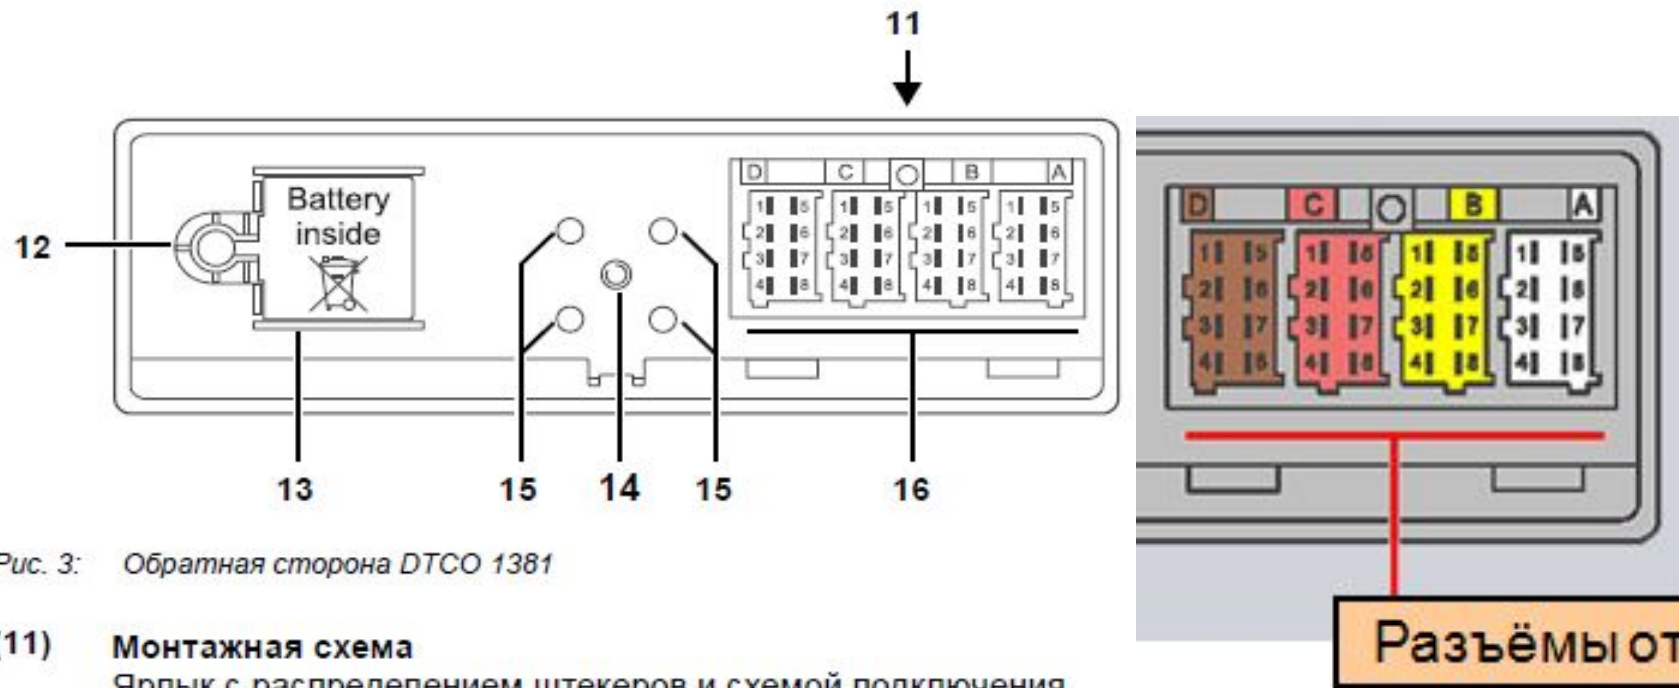
Рис. 3: Обратная сторона DTCO 1381

- (11) **Монтажная схема**
Ярлык с распределением штекеров и схемой подключения
- (12) **Пломба для отделения под батарею**
Опломбирование против неправомерного открытия отделения под батарею
- (13) **Отделение под батарею**
Буферная батарея в заводской комплектации
- (14) **Зажим для крепежного колпачка**
Для подпора в монтажном отделении
- (15) **Точки затяжки распорки**
При использовании распорки для подпора в монтажном отделении
- (16) **Подключение штекеров с А до**

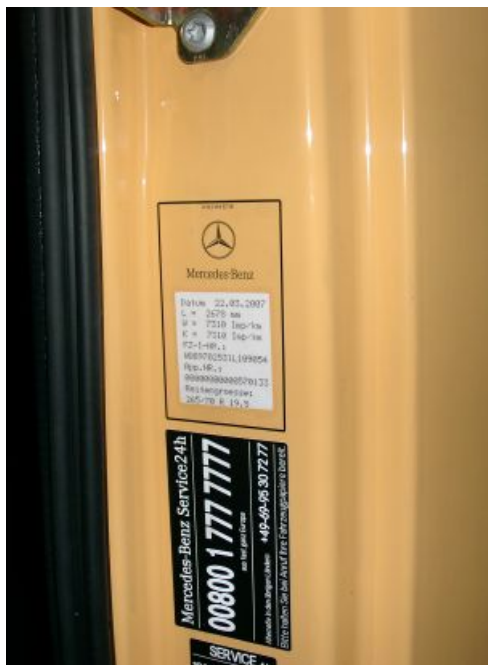
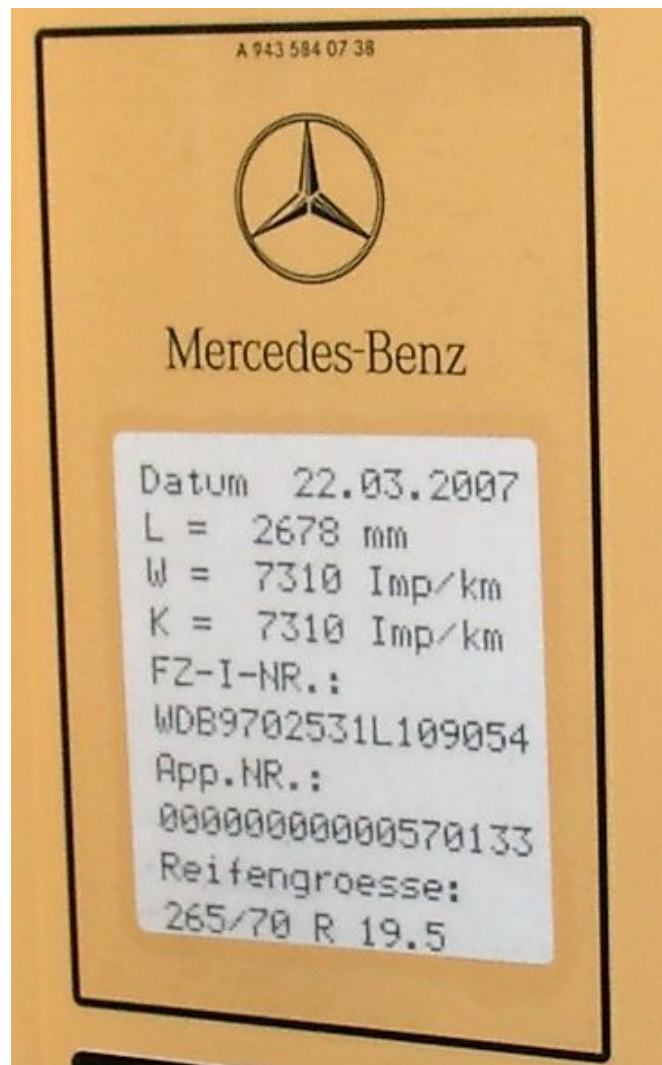
Калибровочная этикетка

- Дата калибровки
- Эффективная окружность колес (I-значение, макс. 4 разряда)
- Вычисленный коэффициент (w-значение, макс. 5 разрядов)
- Записываемый коэффициент (k-значение, макс. 5 разрядов)
- VIN автомобиля (макс. 17 разрядов)
- Номер прибора (макс. 10 разрядов)
- Размер шин (макс. 15 разрядов)
- Название и адрес компании + логотип*.

Установочная наклейка клеится в любом легко просматриваемом месте автомобиля

Оклеивается защитной пленкой

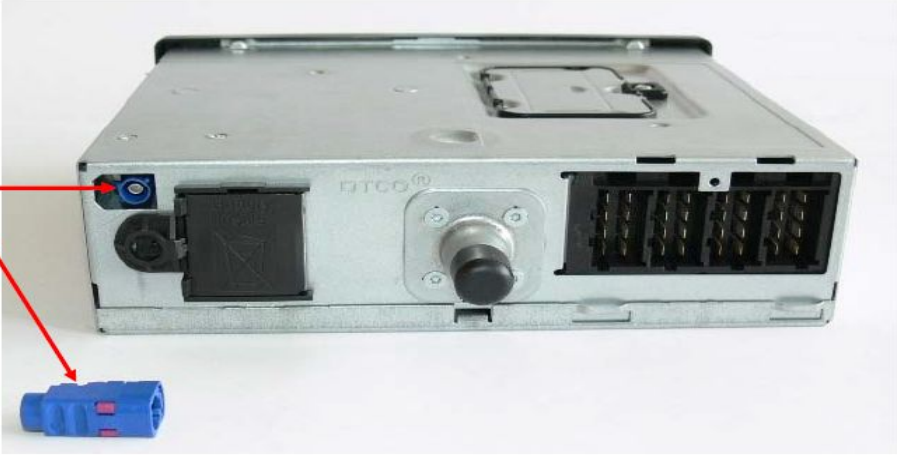
Разъем ГЛОНАСС антенны
