Осложнения при микрохирургичес кой аутотранспланта ции лоскутов

Андропова Александра
Владиславовна
3 курс МГМУ им. Сеченова

Москва, 2021

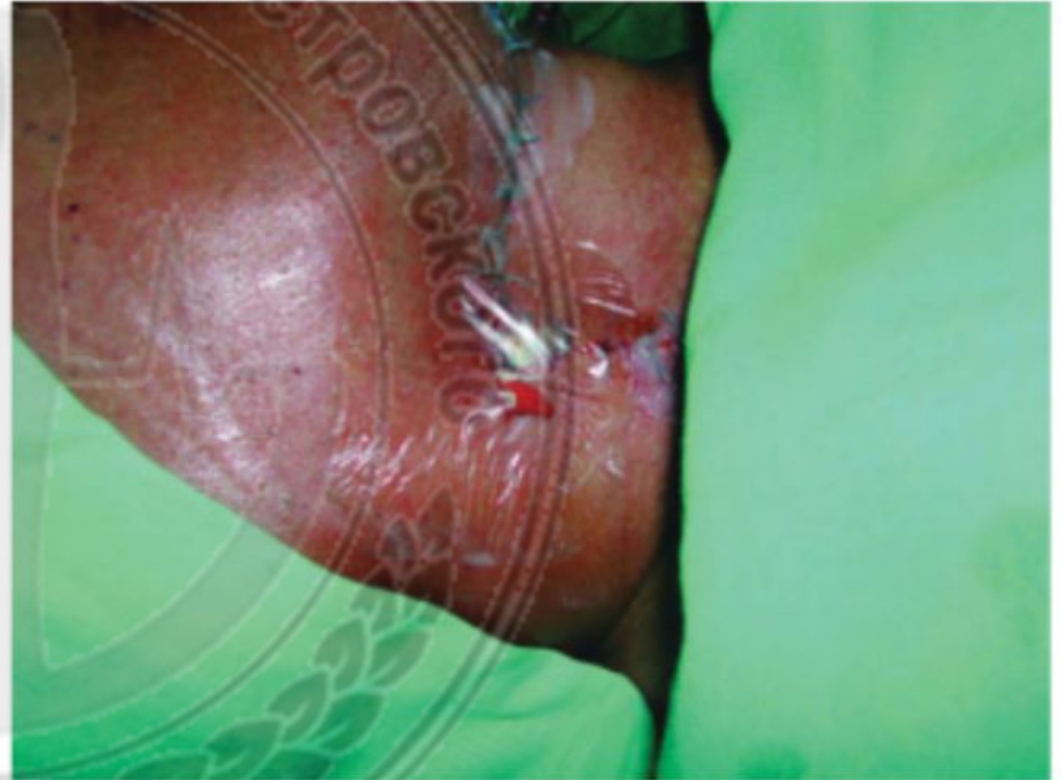
FIGURE 4. The stump is covered with a transparent film dressing.

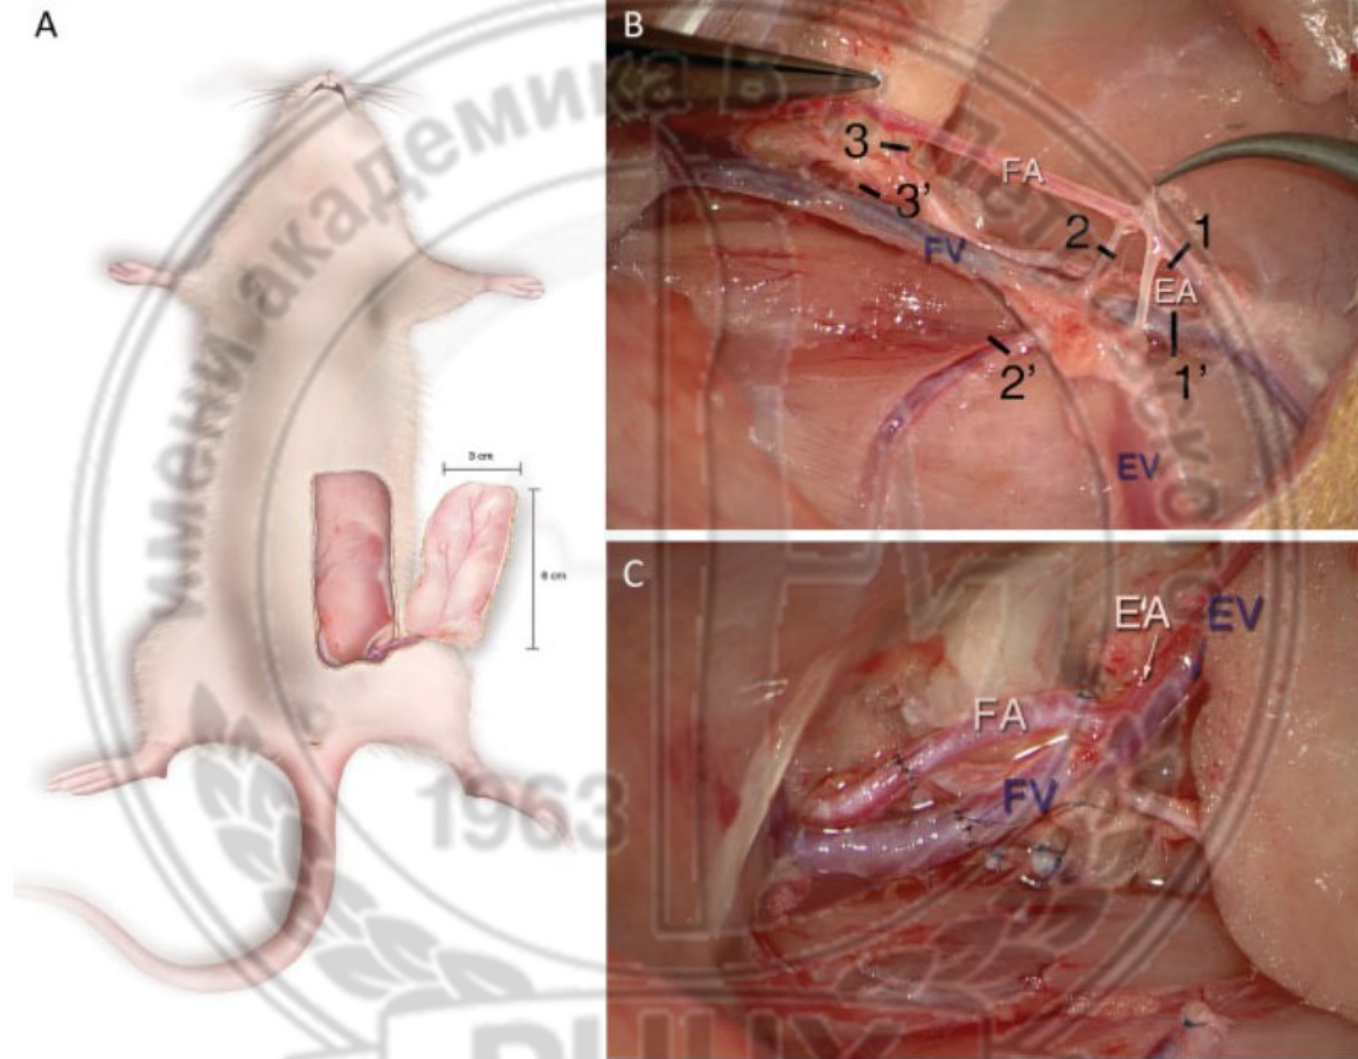
Fig. 2 Flap model, microsurgical dissection and anastomoses. (A) A 3-cm width and 6-cm length epigastric skin flap. (B) Vascular pedicle dissection and ligatures: EA (epigastric artery), EV (epigastric vein), FA (femoral artery), FV (femoral vein), 1 and 1' (ligatures of saphenous artery and vein), 2 and 2' (ligatures of proximal caudal FA and FV), 3 and 3' (ligatures of lateral circumflex FA and FV). (C) Microsurgical anastomoses performed with 10/0 nylon suture.

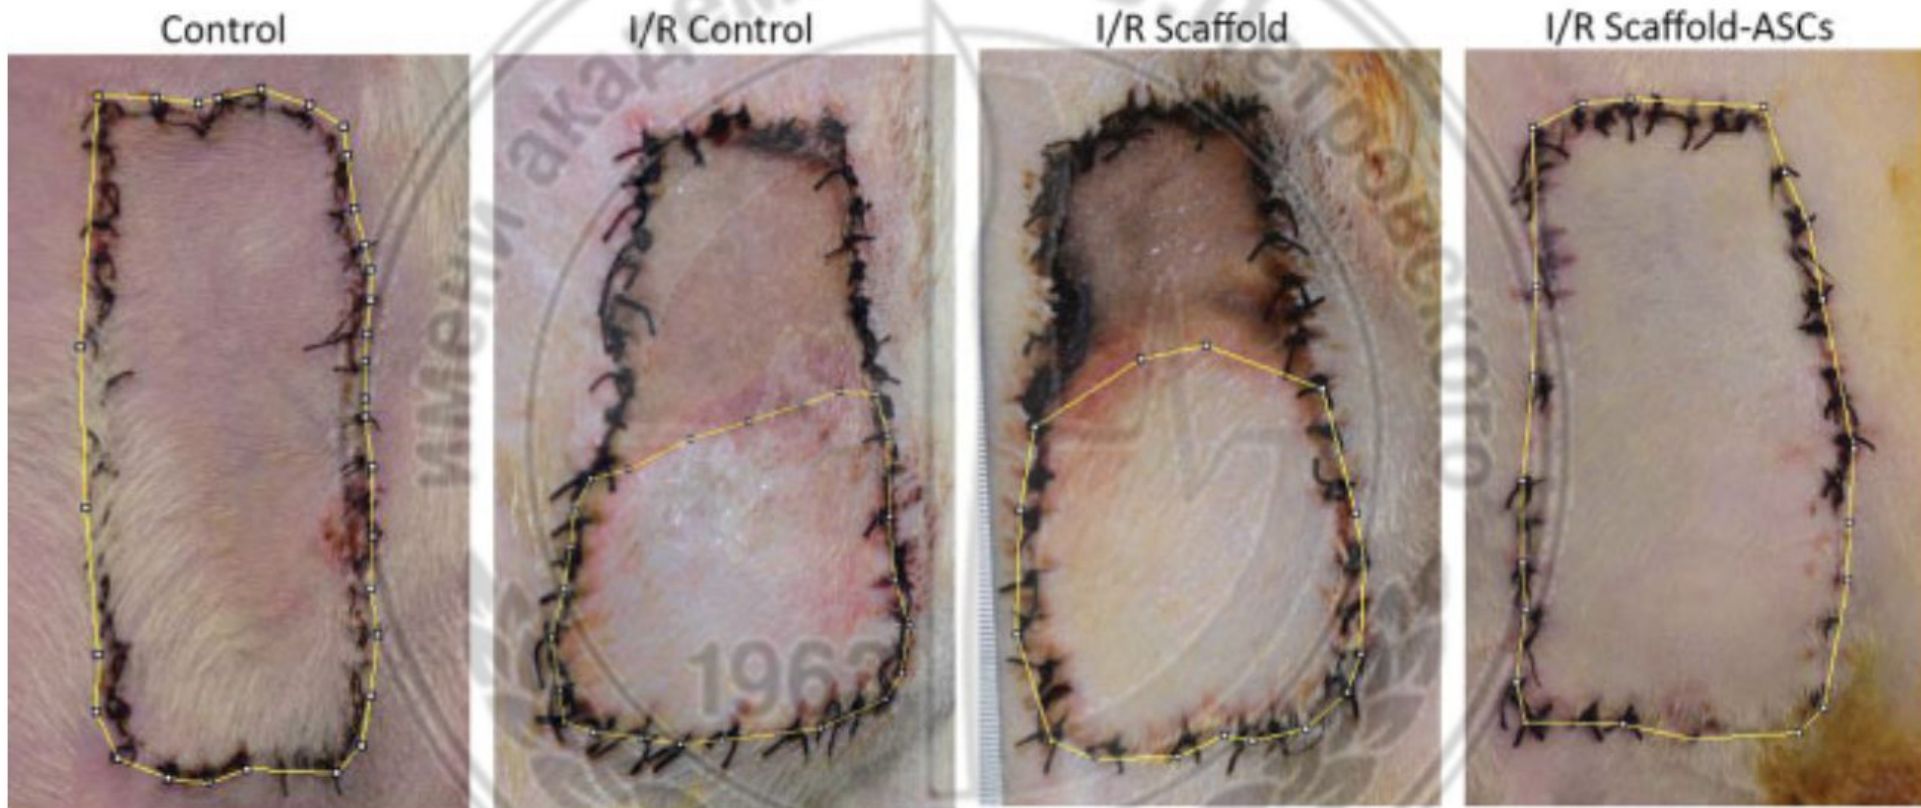
Fig. 4 Representative images of 1-week skin flap survival areas and comparison between groups by analysis of variance and by Tukey's HSD test (* $p < 0.05$; ** $p < 0.01$). HSD, honest significant difference; I/R, ischemia-reperfusion.
