# Прямая реставрация зуба

4.7

Пациентка К., 20 лет.

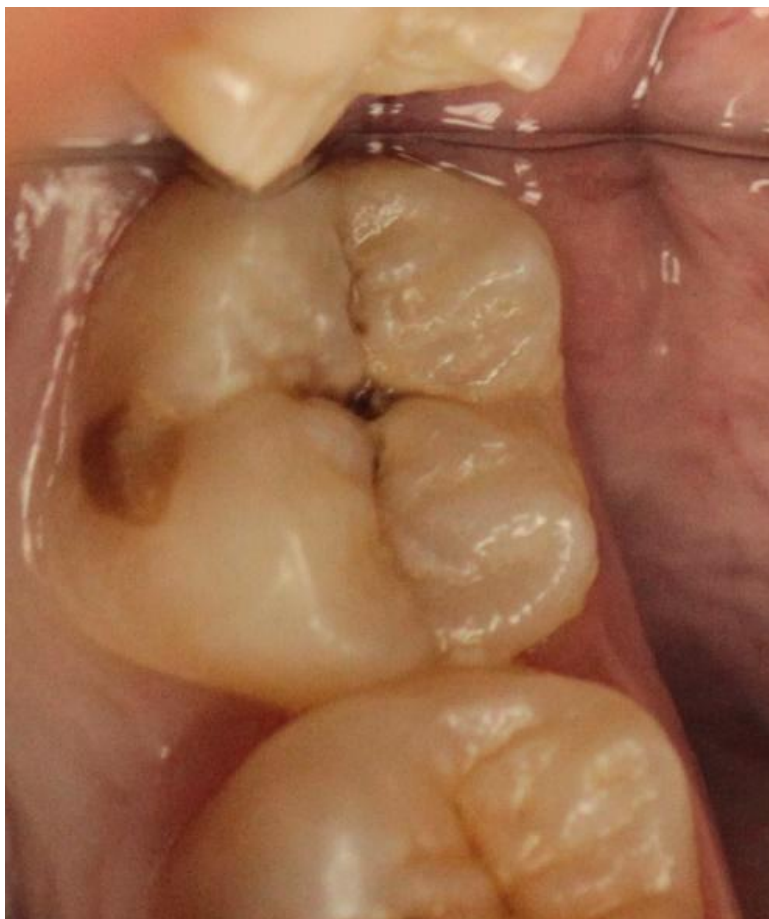
**Объективно:** зуб 4.7 на щечной поверхности пломба, выполненная химическим композитом, на окклюзионной поверхности

**Диагноз:** K02.2 Кариес дентина зуба 4.7.

Зуб до препарирования

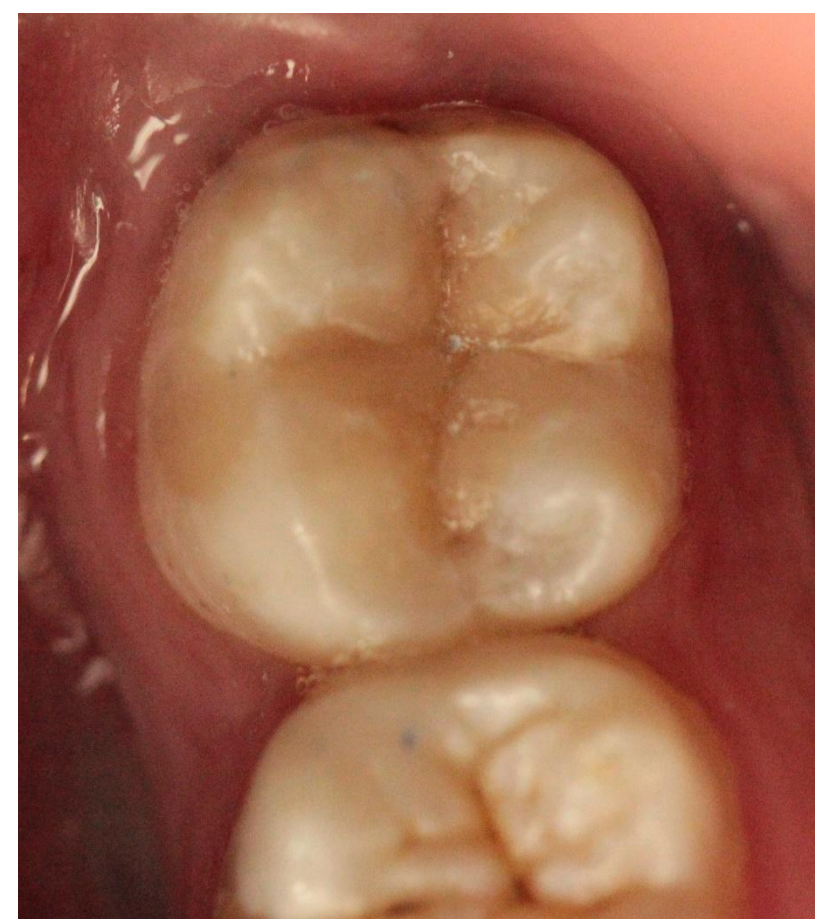
**Оценка качества реставрации:** Композитным материалом восстановлена анатомическая форма зуба 4.7 до фиссур 3-го порядка с окклюзионных контактов с зубами-антагонистами, а также с учетом формы соответствующего зуба в 3-м сегменте (зуб 3.7). Цвет реставрации соответствует цвету зуба, материал плотно прилегает к тканям зуба. Пациентка полностью удовлетворена полученным результатом.

Окончательный результат реставрации

**Техника реставрации:** послойная.

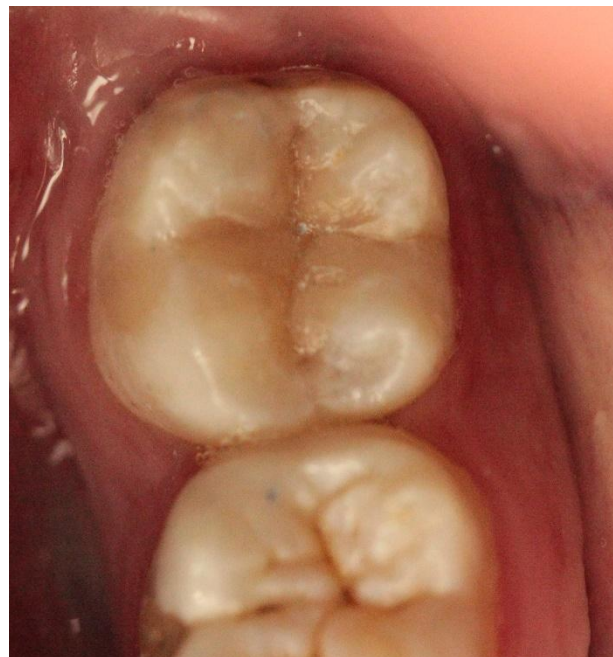
Вид с жевательной поверхности

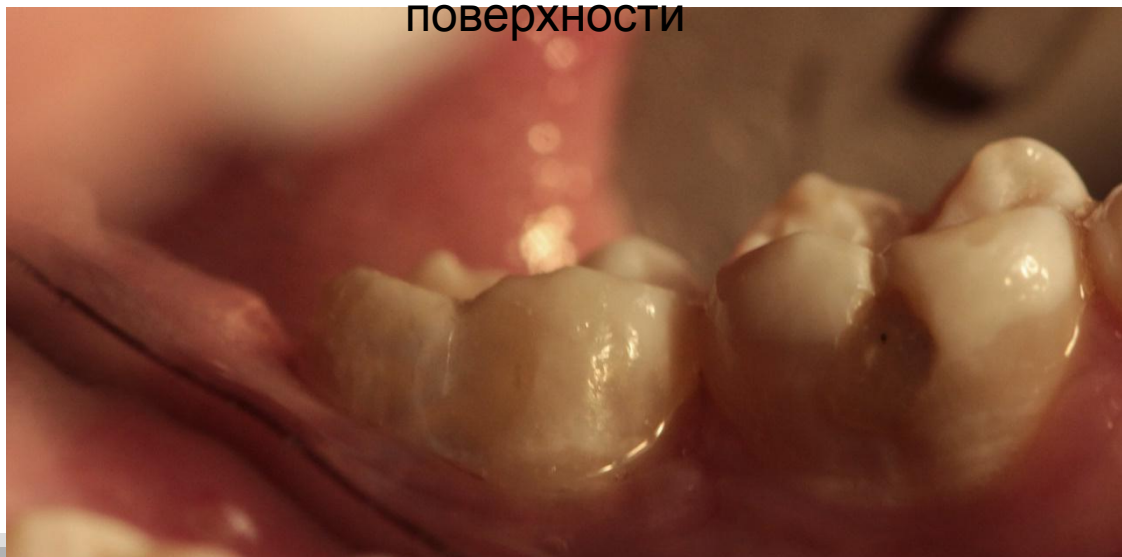
Вид с язычной поверхности
