## Регламент проведения семинара

# Семинар по транспортно-трасологическим исследованиям

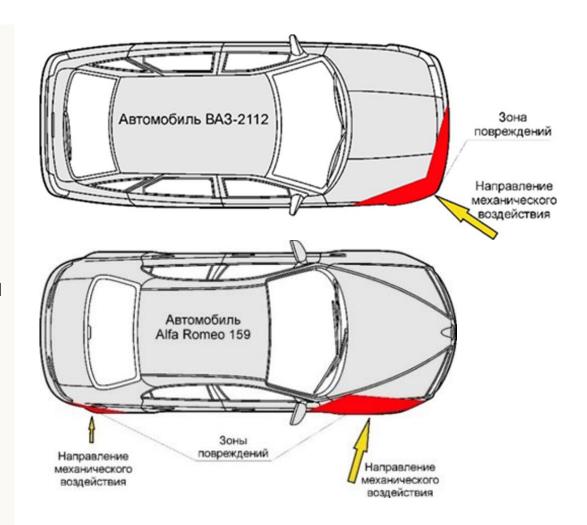
В ходе исследования, составляется графический рисунок транспортного средства (Иллюстрация 1) с обозначением поврежденных зон, направлением силы, приведшей к такому повреждению. При наличии фотоматериалов с изображением второго участника происшествия так же составляется графический рисунок:

□ При исследовании фотоматериалов все повреждения транспортного средства следует разделять на зоны. Эти зоны определяются исходя из места их расположения, характера повреждений, направления образования и т.д. Такое разделение позволяет установить количество контактирования между транспортными средствами и (или объектами), а также их взаимное расположение в эти моменты. На этом этапе исследования проводятся без учета обстоятельств дорожно-транспортного происшествия.

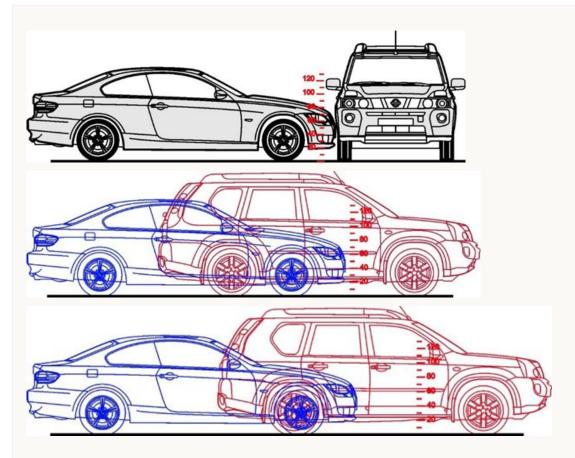
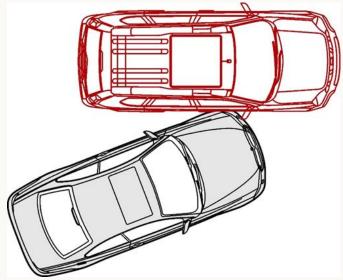
- Для оценки возможности образования повреждений при контактировании с транспортным средством и(или) объектом необходимо провести их сопоставление по форме, размерам, положению относительно опорной поверхности, иногда и положением водителя (столкновение с мотоциклом) и т.д.
- □ Следует учитывать, что несоответствия высотного положения, возможно при изменении положения автомобиля относительно продольной и поперечной оси автомобиля при торможении разгоне (клевке) или при перекрестном столкновении. Различия в высотном положении может также объясняться загрузкой автомобиля, а также различным расположением относительно опорной поверхности.
- Сопоставления транспортных средств в момент их контактирования проводится с применением их одномасштабных изображений. При этом, следует учитывать направление образования повреждений и их расположение.

Задачей такого сопоставления является поиск и установление пар контактирования.
Проводятся различные сопоставления: сбоку, сверху, спереди и сзади.
