ЭЧ-16

ППС-52 км

Акт осмотра и проверки оборудования ППС –52 км от 07.10.2022 г.

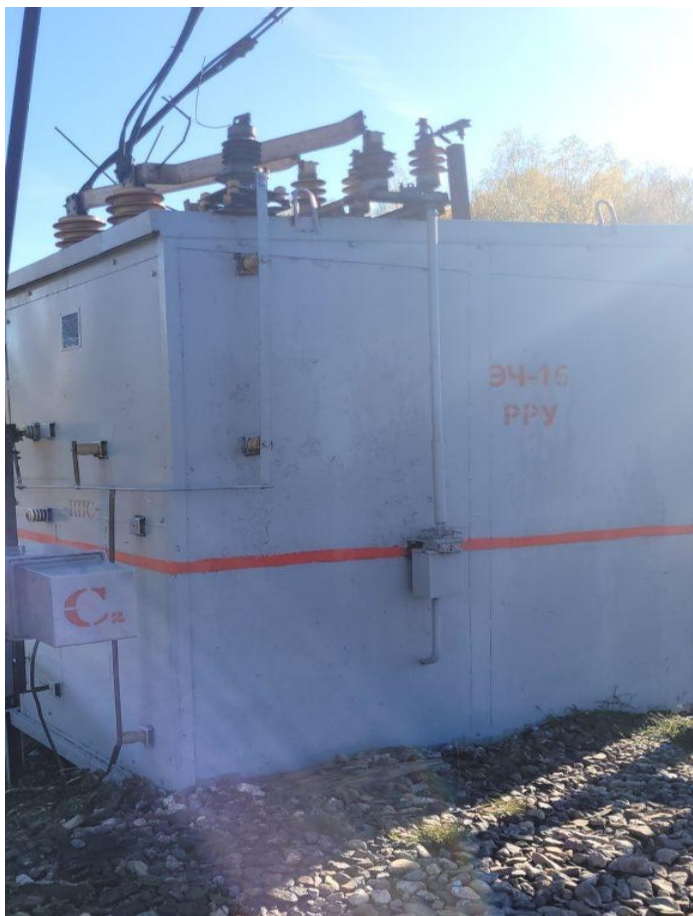
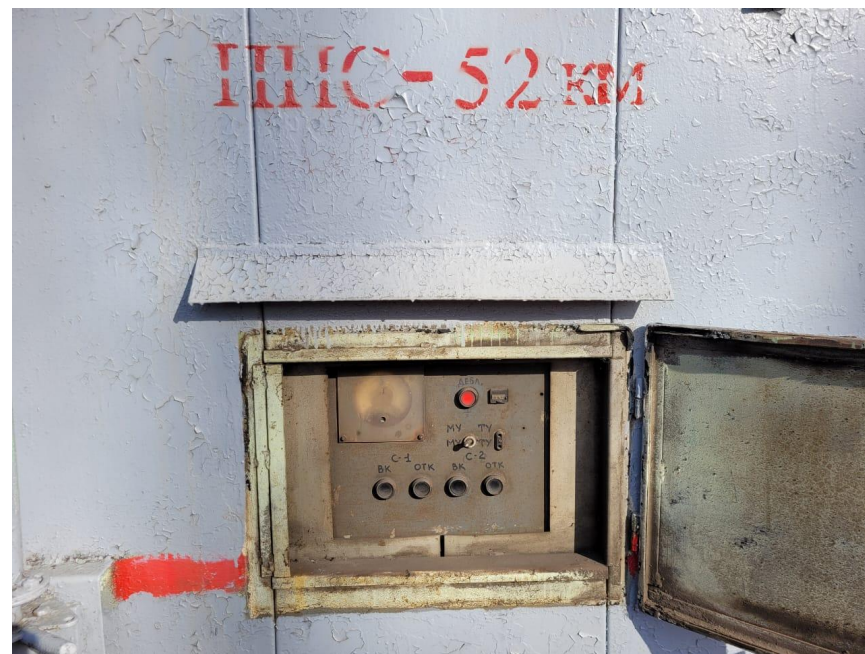
ЭЧ-16 ППС-52 км

- блокировка безопасности на отключение ППС от земляной защиты при открытии входной двери ППС демонтирована;
- отопление ППС отключено;
- вентиляционная решетка не закрыта;
- отсутствует оперативный журнал;
- отсутствует оперативная и однолинейная схема ППС;
- отсутствует схема блокировки ППС;
- требуется обновить расцветку контура заземления ППС;

- цепь рабочего заземления ППС требуется защитить от коррозии;
- килоамперметр на внешней стороне корпуса не подключен;
- оперативные наименования кнопок на пульте ТУ-ДУ не читаемые.

- Мероприятия:
- 1.обеспечить наличие оперативно- технической документации
- 2.обеспечить наличие оперативных наименований на всех коммутационных аппаратах
- 3.цепь рабочего заземления защитить от коррозии
- 4.подключить килоамперметр
- 5.обновить расцветку контура заземления
- 6.совместно с техническим центром провести расчет пропускной способности при выводе из работы ППС
