**Процедура разборки муфты включения полного привода
а/м Santa Fe TMPE/Palisade LX2/Tucson NX4/Staria US4**

Ниже приведена процедура проведения работ по разборке узла муфты включения полного привода.

Номера деталей: 478004G500/478004G300/478004G310 - COUPLING ASSY-4WD

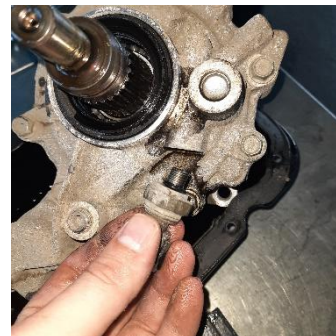
5. Произведите демонтаж датчика давления муфты 4WD (2022 > D 2.2 TCI-NEW R > Система четырехколесного привода (4WD) > Узел муфты > Датчик давления > Ремонтные процедуры).

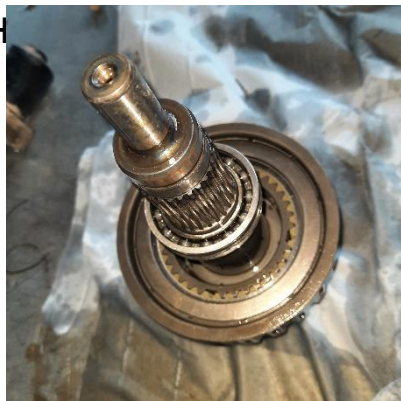
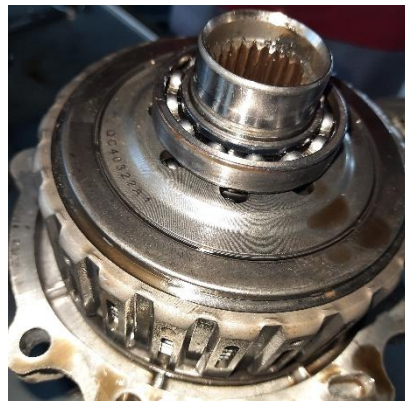
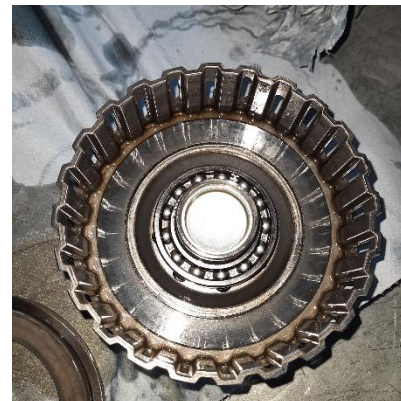
10. Произведите осмотр и проверку подшипников установленных на входном валу – 1шт, и на ведомом барабане
