**Процедура разборки муфты включения полного привода
а/м Santa Fe TMPE/Palisade LX2/Tucson NX4/Staria US4**

Номера деталей: 478004G500/478004G300/478004G310 - COUPLING ASSY-4WD

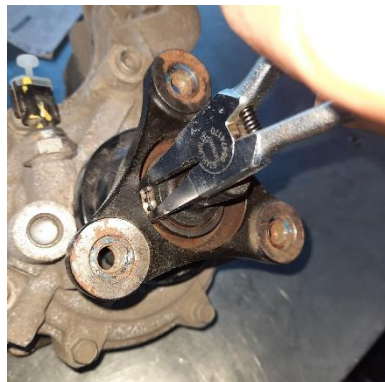
3. Произведите демонтаж стопорного кольца, фиксирующего хвостовик крепления карданного вала.

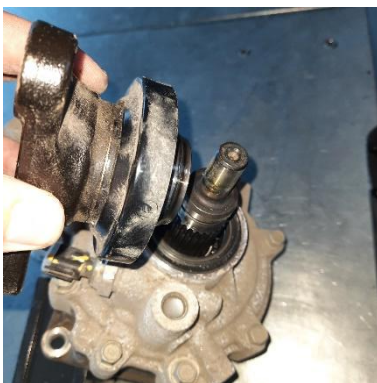
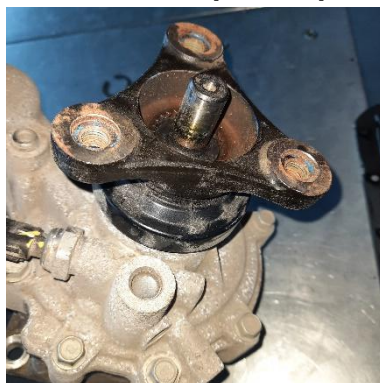
4. Произведите демонтаж хвостовика карданного вала. Проверьте состояние уплотнительного кольца.

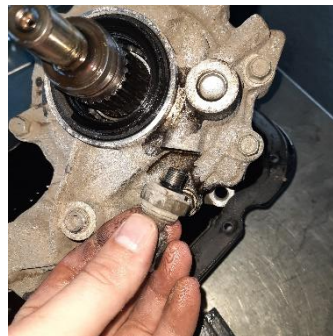
5. Произведите демонтаж датчика давления муфты 4WD (2022 > D 2.2 TCI-NEW R > Система четырехколесного привода (4WD) > Узел муфты > Датчик давления > Ремонтные процедуры).

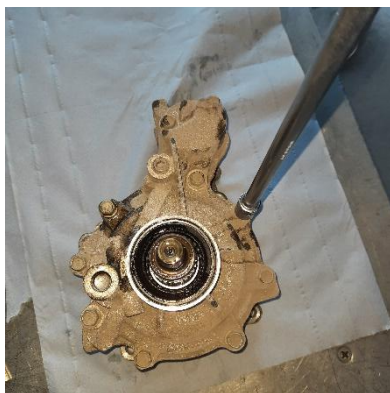
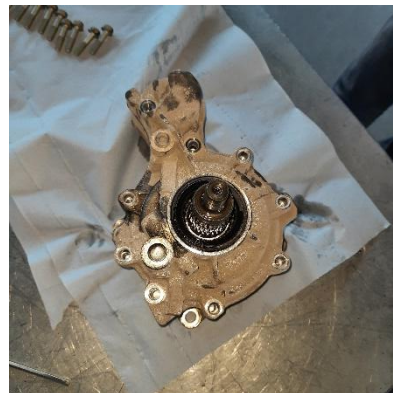
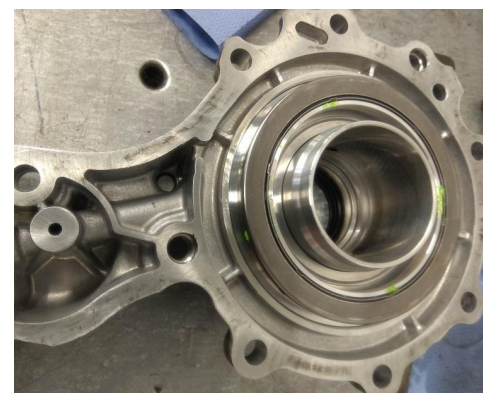
6. Произведите демонтаж верхней крышки корпуса муфты 4WD.

Момент затяжки

35,0 ~ 40,0 Нм

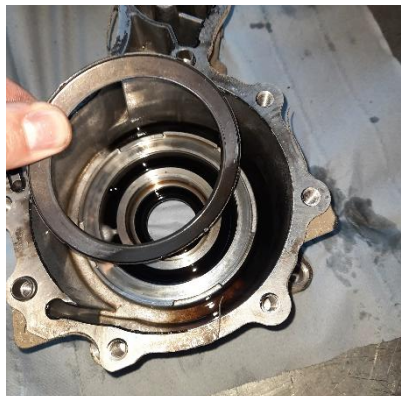
9. Произведите осмотр и проверку упорных подшипников муфты

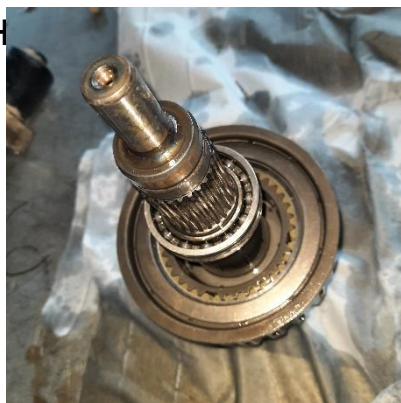
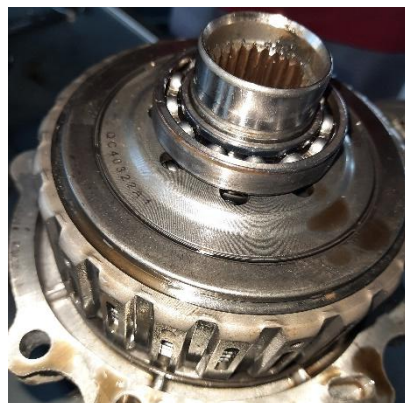
10. Произведите осмотр и проверку подшипников установленных на входном валу – 1шт, и на ведомом барабане

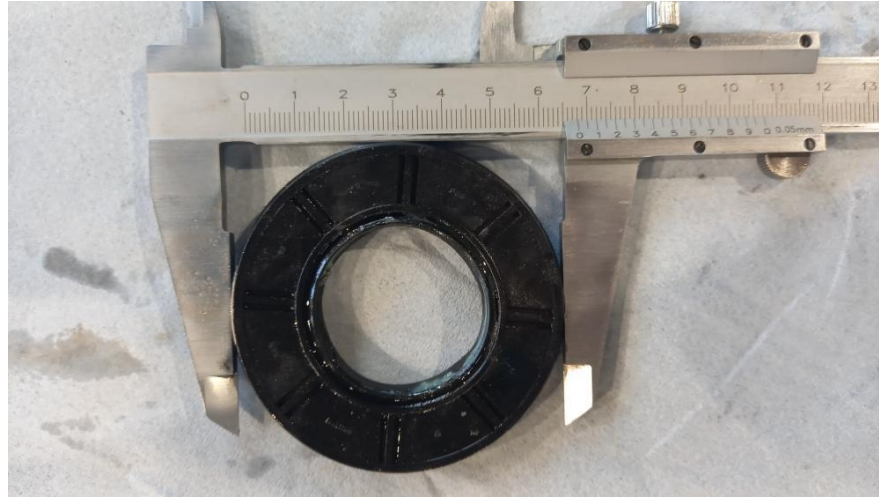
Задний сальник муфты 4WD Palisade

Размеры заднего сальника: **34,5*68*9**
мм
