# Титаник

Выполнил: ученик 10а класса

- Изучить причины гибели Титаника.

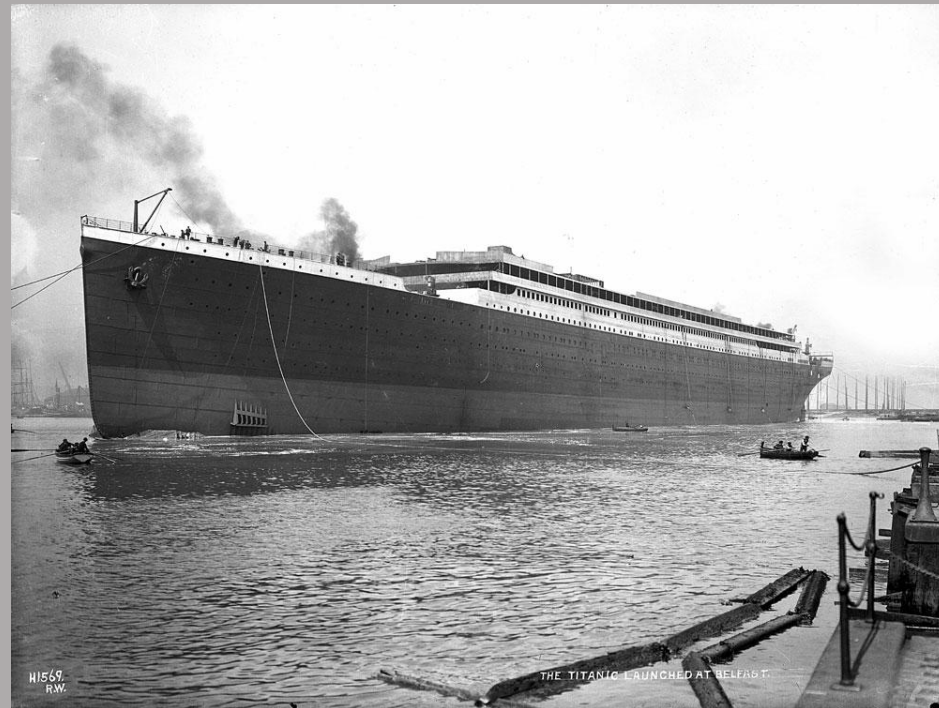
31 мая 1911 года судно под названием «Титаник» в 12:14 за 62 секунды благополучно сошёл кормой вперёд со стапеля в реку Лаган.

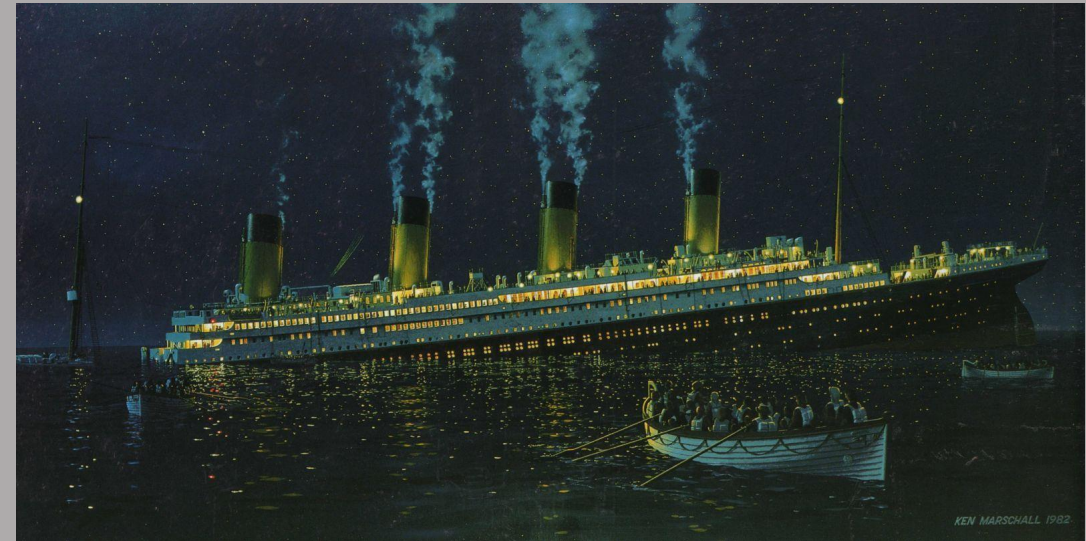
В 23:39 14 апреля вперёдсмотрящий Фредерик Флит заметил прямо по курсу примерно в 650 м айсберг. Он 3 раза ударил в колокол, что означало «опасность прямо по курсу».

Первый помощник Уильям Мердок скомандовал рулевому Роберту Хитченсу «Лево на борт» и перевёл рукоятки машинных телеграфов в положение «Стоп машина», а затем «Полный назад». Чуть позже, чтобы лайнер не задел айсберг кормой, он скомандовал «Право на борт». Однако «Титаник» был слишком велик для быстрого манёвра, пароход продолжал двигаться по инерции ещё 25—30 секунд прежде, чем его нос не начал медленно отклоняться влево. В 23:40 «Титаник» по касательной столкнулся с айсбергом, сделав пробоину в длину пяти отсеков. В 2:20 «Титаник» полностью скрылся под водой.

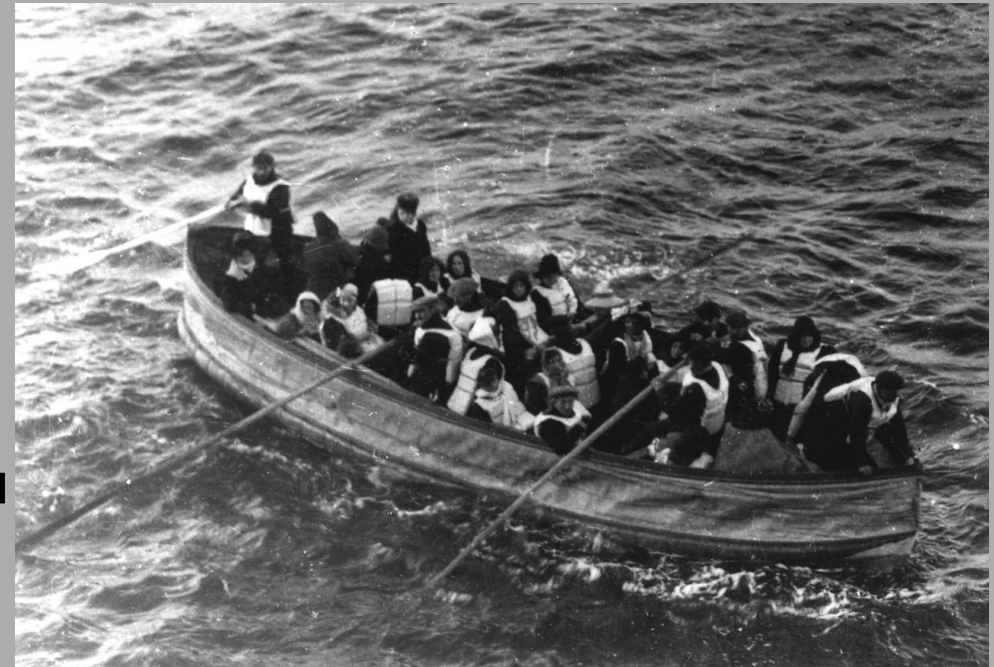
1. Самая главная причина гибели стольких людей – это нехватка количество шлюпок. На Титанике было всего 20 шлюпок, которые вмещали в себя 75 человек, а для того чтобы спасти всех пассажиров и весь экипаж понадобилось бы 40 шлюпок.
2. Корпус Титаника был из скованных стальных листов. При столкновении сталь выдержала, но заклепки, которые скрепляли стальные листы – нет.
3. По одной из версий на корабле был пожар в одном из хранилище угля. Из-за перепад температур сталь стала более хрупкой. Как раз удар об айсберг пришелся на ту сторону пожара.
4. Перед отплытием Титаника поменялся состав офицеров в результате которого корабль покинул Дэвид Блэр, который в свою очередь забыл отдать ключ от сейфа другому офицеру, в котором находился бинокль для впередсмотрящих.

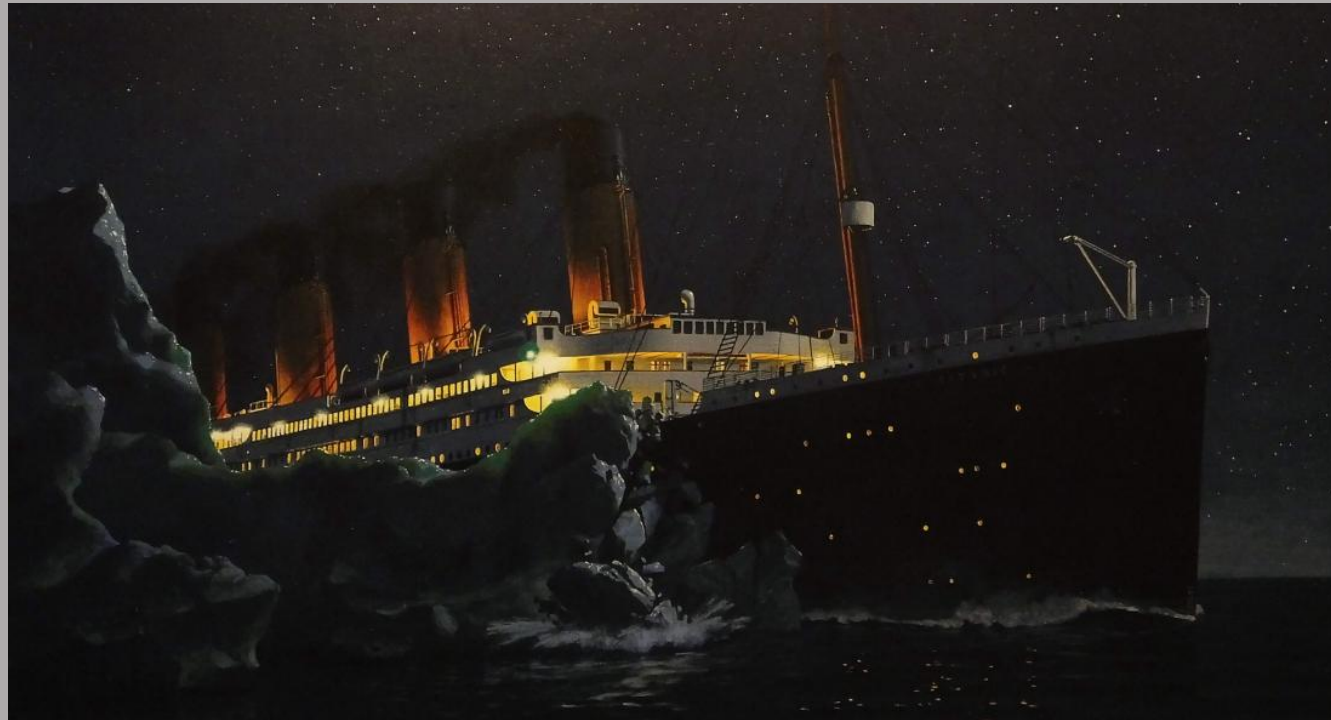
5. В ту ночь отсутствовала луна, которая могла осветить айсберг, и вперёдсмотрящие заметили бы его раньше. Отсутствовало волнение, при котором местонахождение айсберга выдавали бы белые «барашки». Сам айсберг незадолго до столкновения, возможно, перевернулся, и его надводная часть стала тёмной. Причиной запоздалого обнаружения айсберга могло послужить возникновение верхнего миража в виде ложного горизонта, на фоне которого айсберг был плохо заметен.
