Экспериментальное решение  
проблемы течи гидроблока МТА

**ASTS-280309 GPUNTO PANDA Течь рабочей жидкости МТА**

Внимание, ремонтные работы описанные в данной презентации носят экспериментальный характер и являются дополнительной мерой к бюллетеню **ASTS-280309 GPUNTO PANDA Течь рабочей жидкости МТА**, применимы к автомобилям с МТА с уже развившейся сильной, интенсивной течью, которые эксплуатируются в преимущественно в регионах с резко континентальным климатом с регулярными температурами зимой около 25 градусов и ниже. Запрещается выполнять данные работы без письменного разрешения специалистов дистрибьюторского центра Турин-авто.

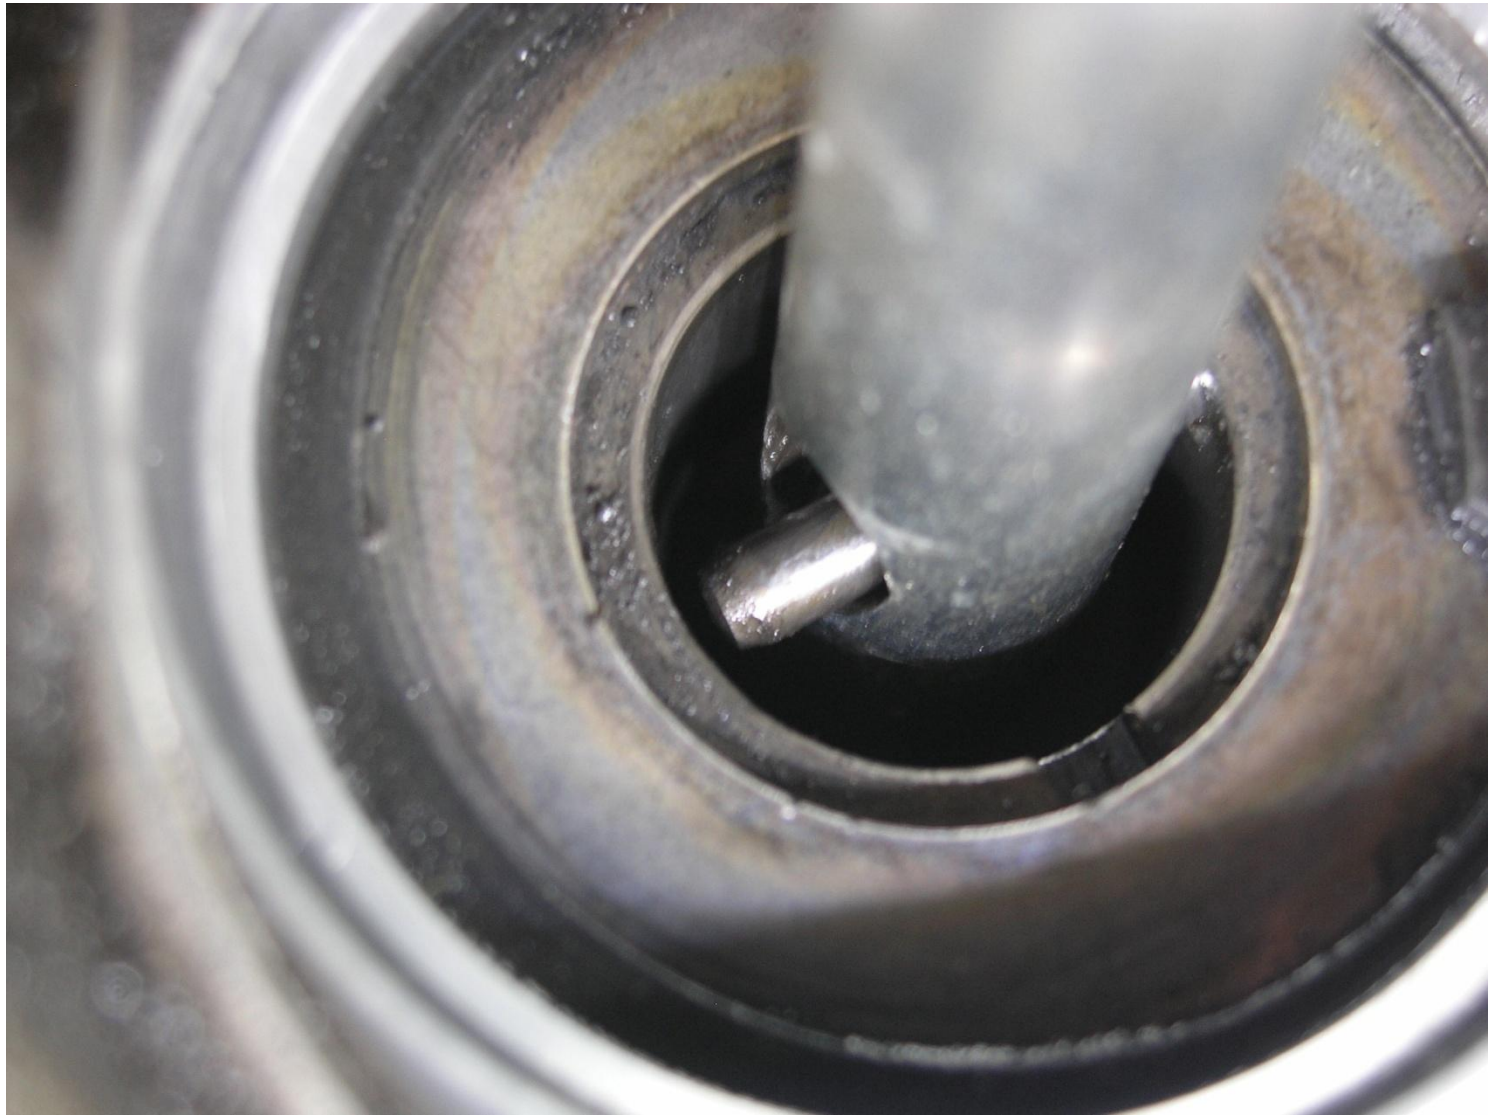
2. Легкими ударами молотка сдвигаем штифт на несколько миллиметров. Далее удаляем его обычными плоскогубцами и вынимаем шток привода сцепления.

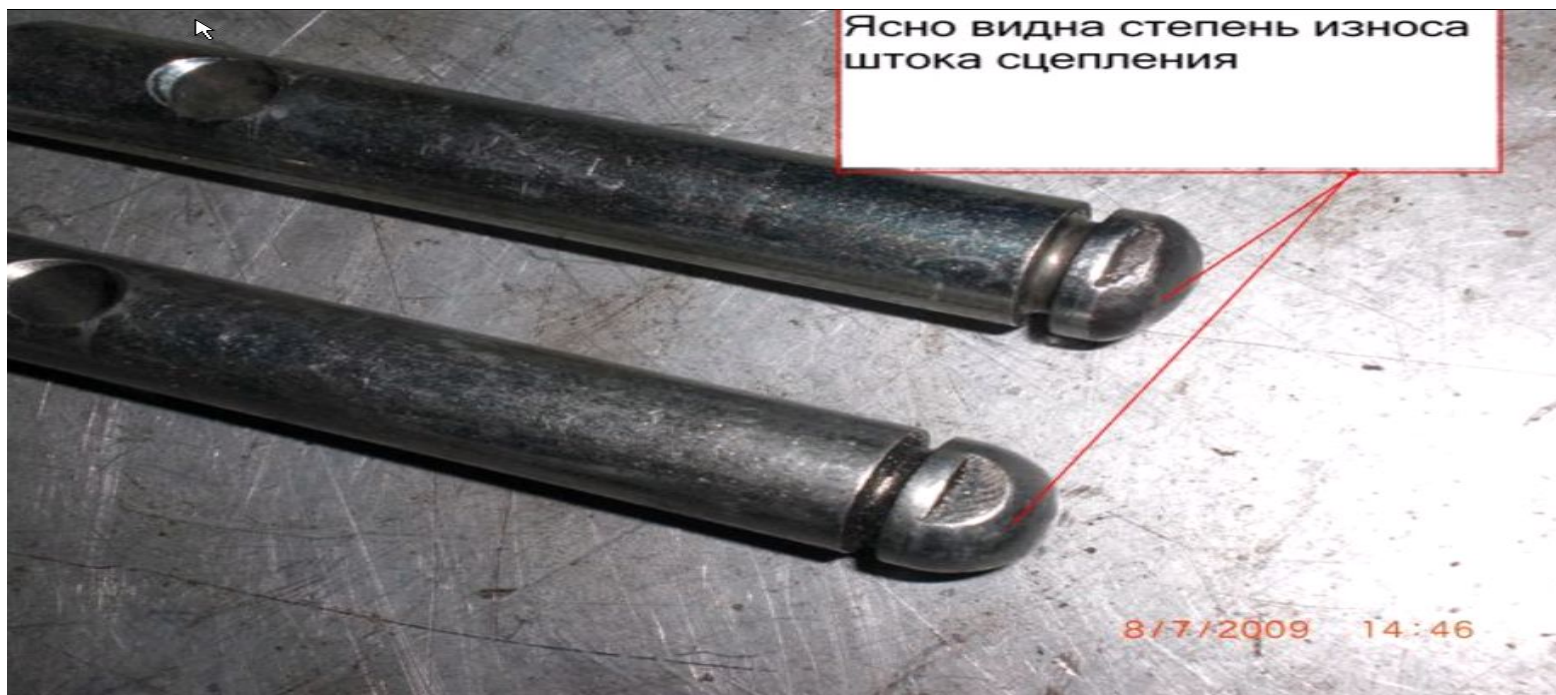
- При пробегах ремонтируемого автомобиля более 50000 км, рекомендуется довести доработку штока привода вилки сцепления с целью восстановления его первоначальной длины, например, наплавлением на рабочую оконечность штока сварочного металла (аппаратом типа Кемпи) и последующей обработке на точильном станке. Это действие избавит вас в дальнейшем от появления вероятных ошибок(типа 060С) связанных с невозможностью блоком ЭБУ МТА правильно откалибровать сцепление.
- На иллюстрации два штока с пробегами около 3 тыс. км. и около 80 тыс. км.

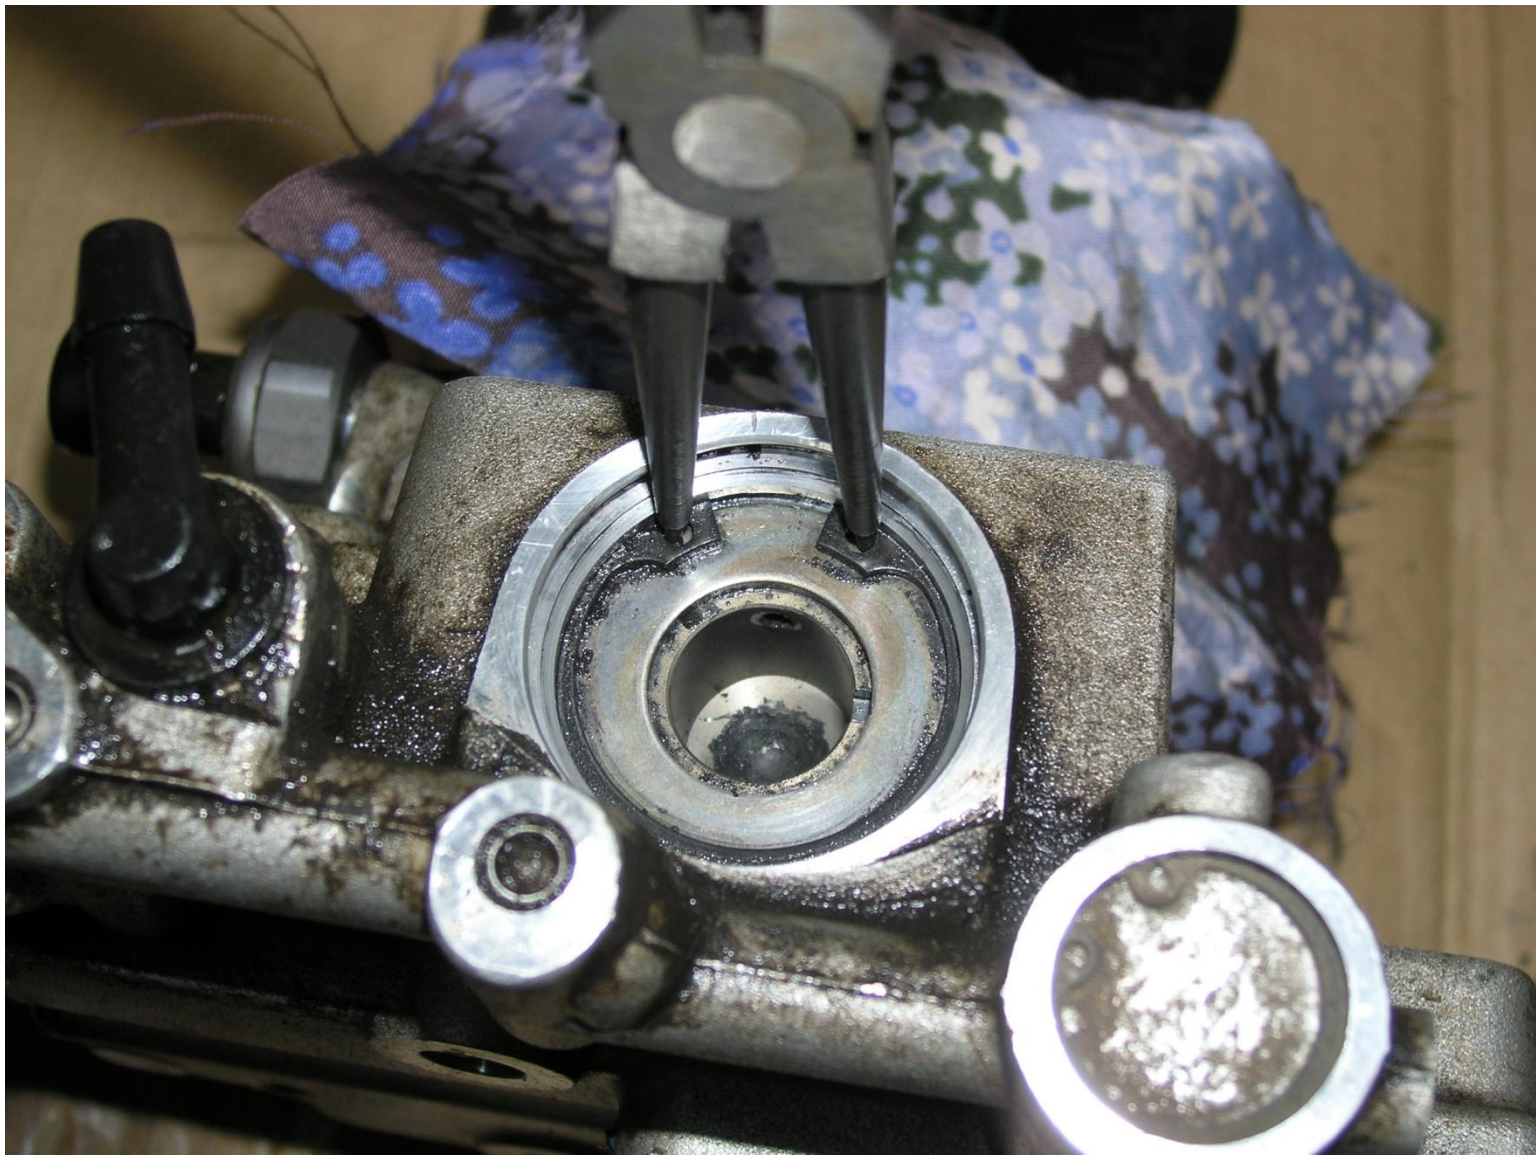
3. Удаляем стопорное кольцо

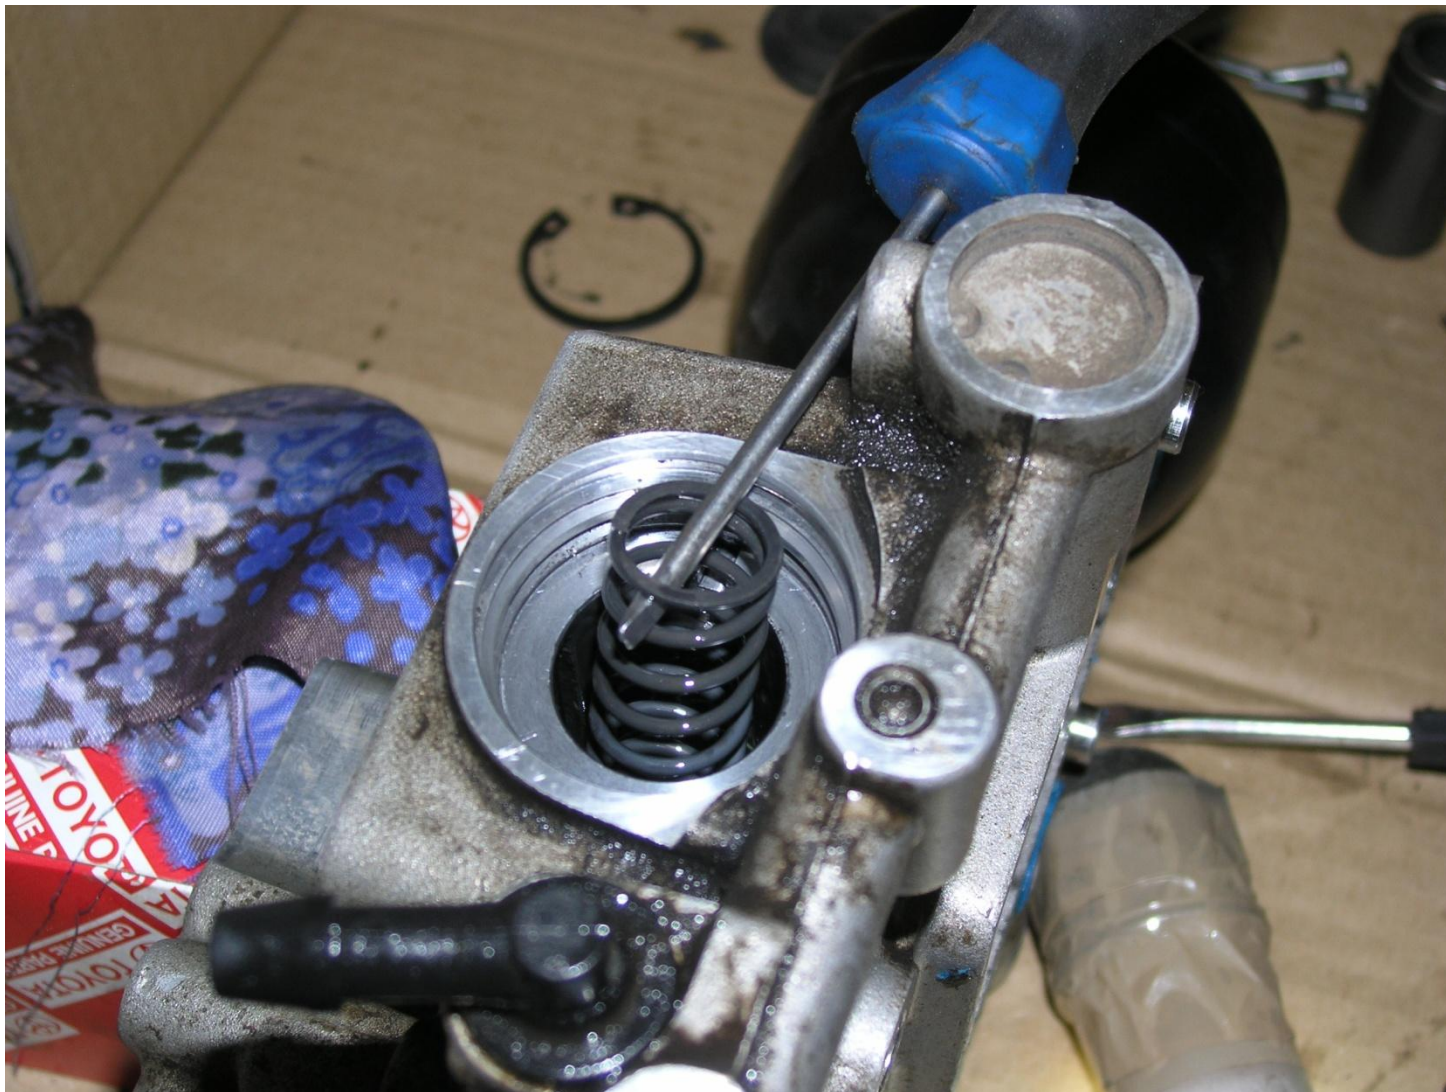
5. Извлекаем пружину поршня

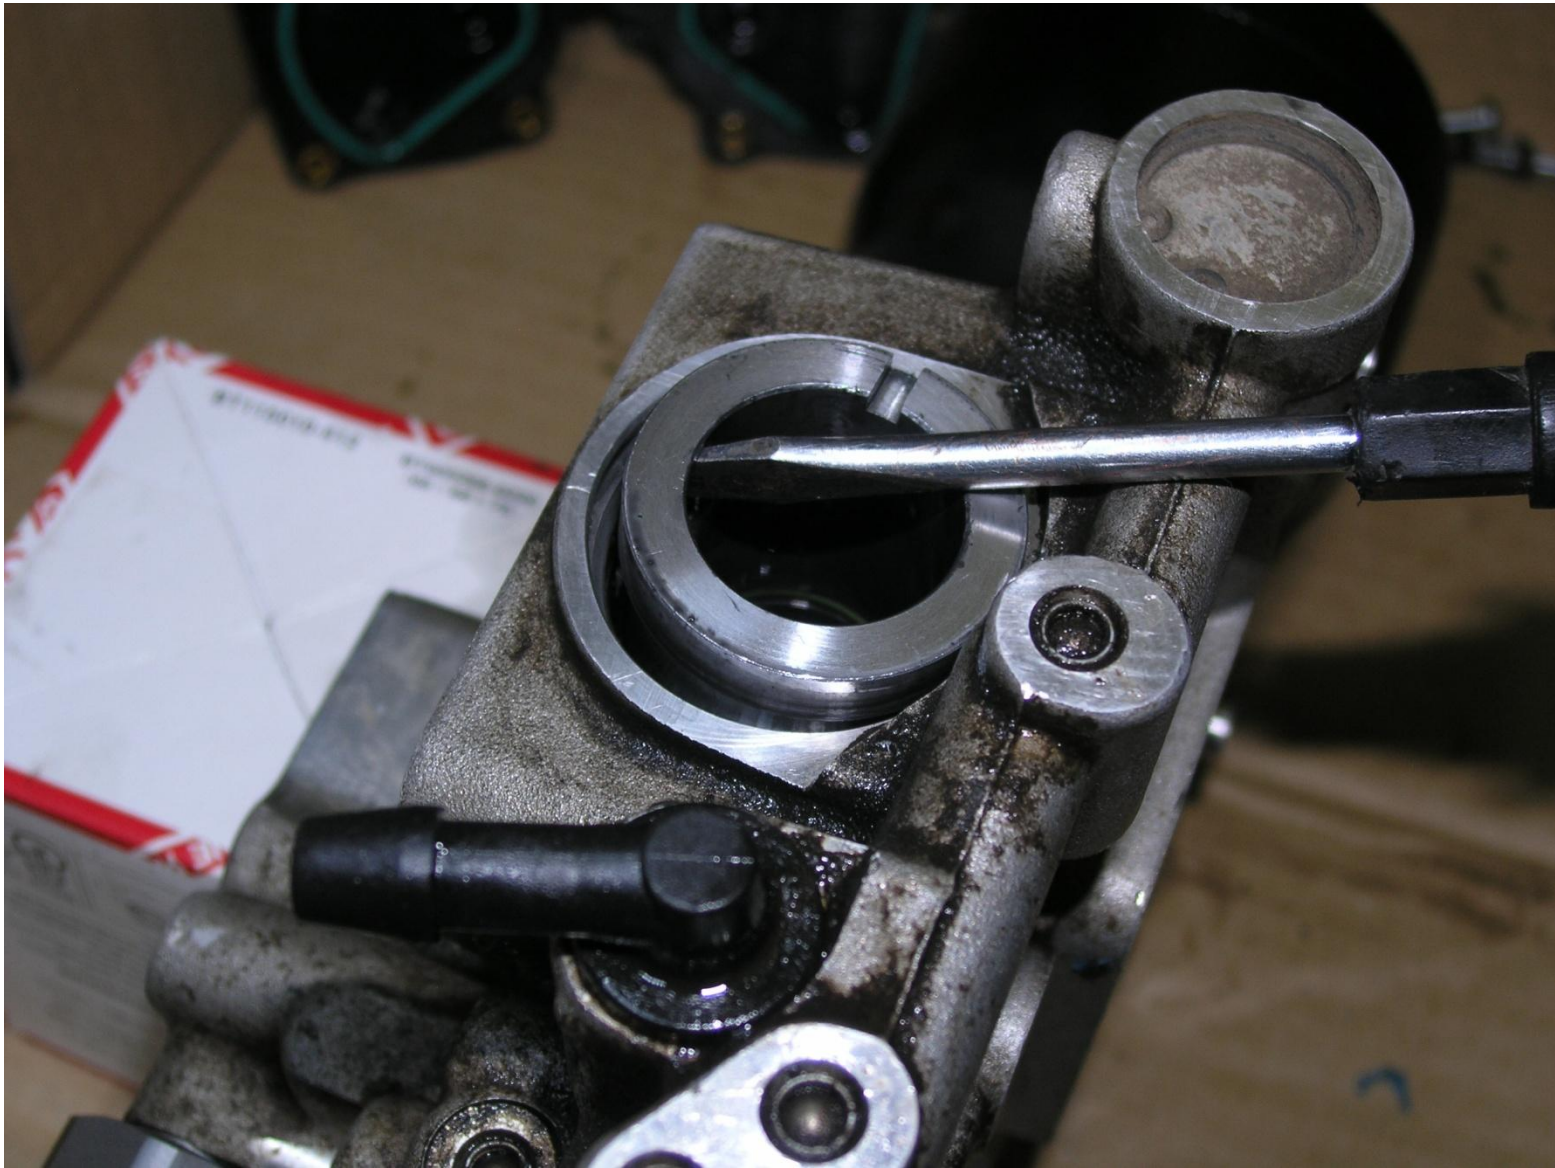
6. Извлекаем гильзу рабочего цилиндра сцепления

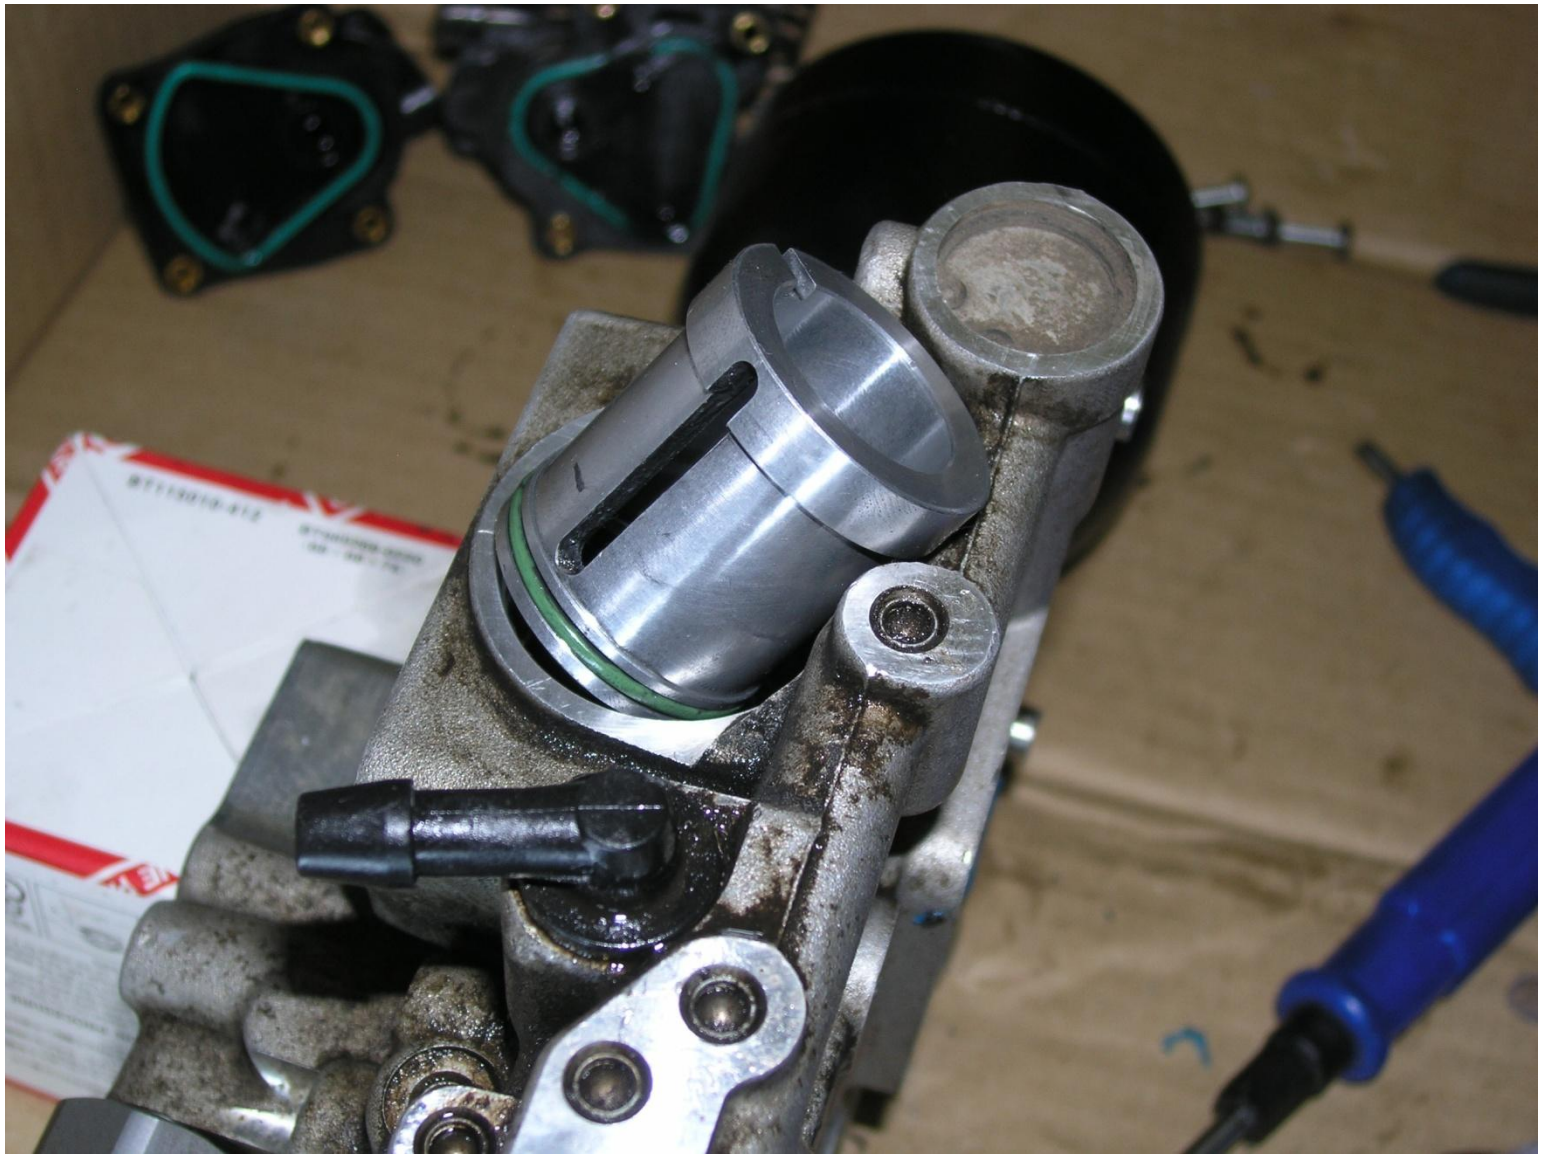
7. Гильза рабочего цилиндра сцепления

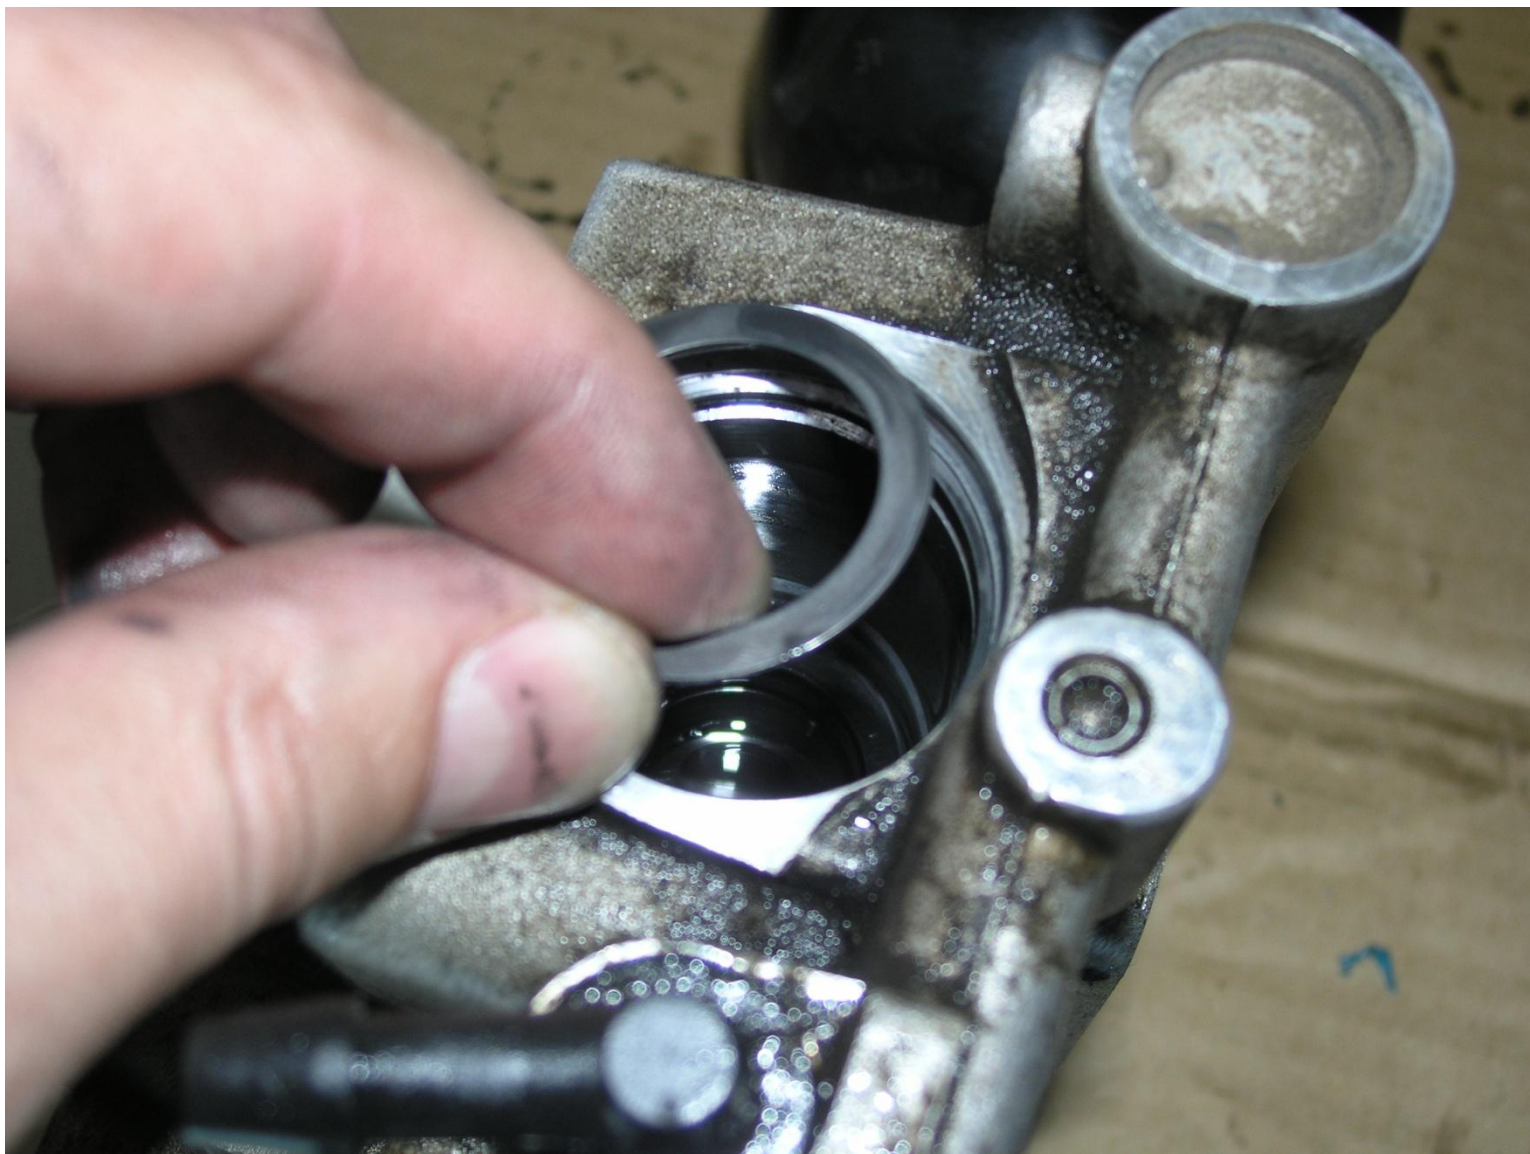
8. Пальцами извлекаем упорную шайбу манжеты рабочего цилиндра сцепления

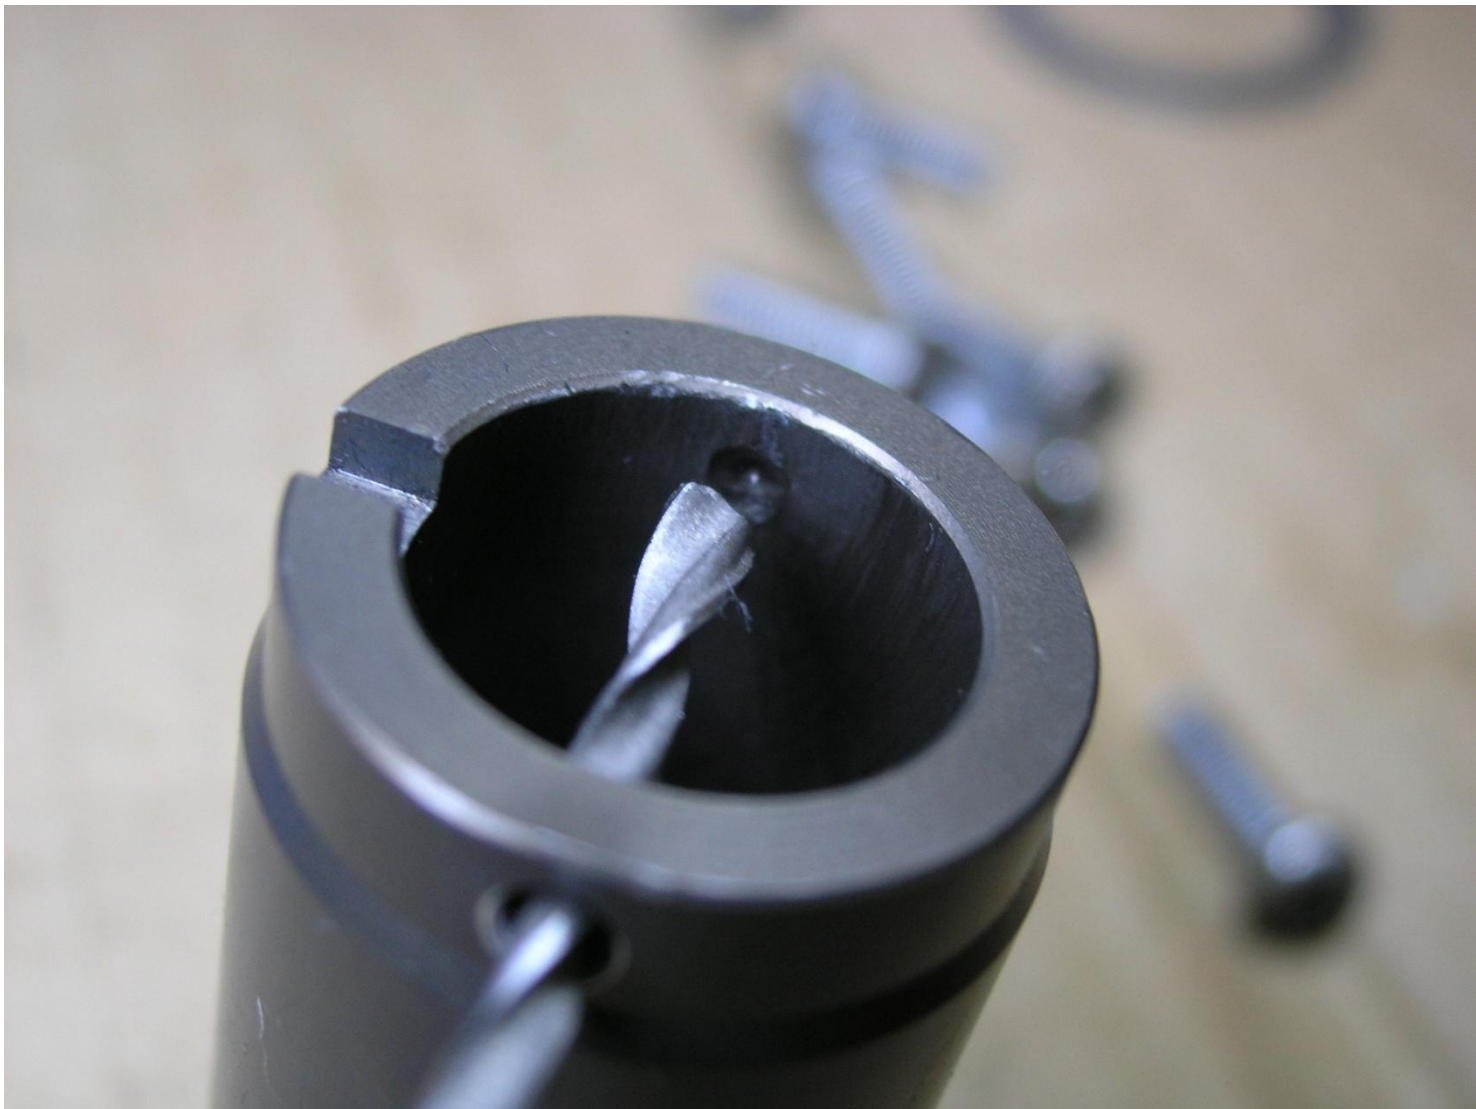
- 12. Необходимо доработать поршень рабочего цилиндра сцепления для правильной фиксации штифта при сборке

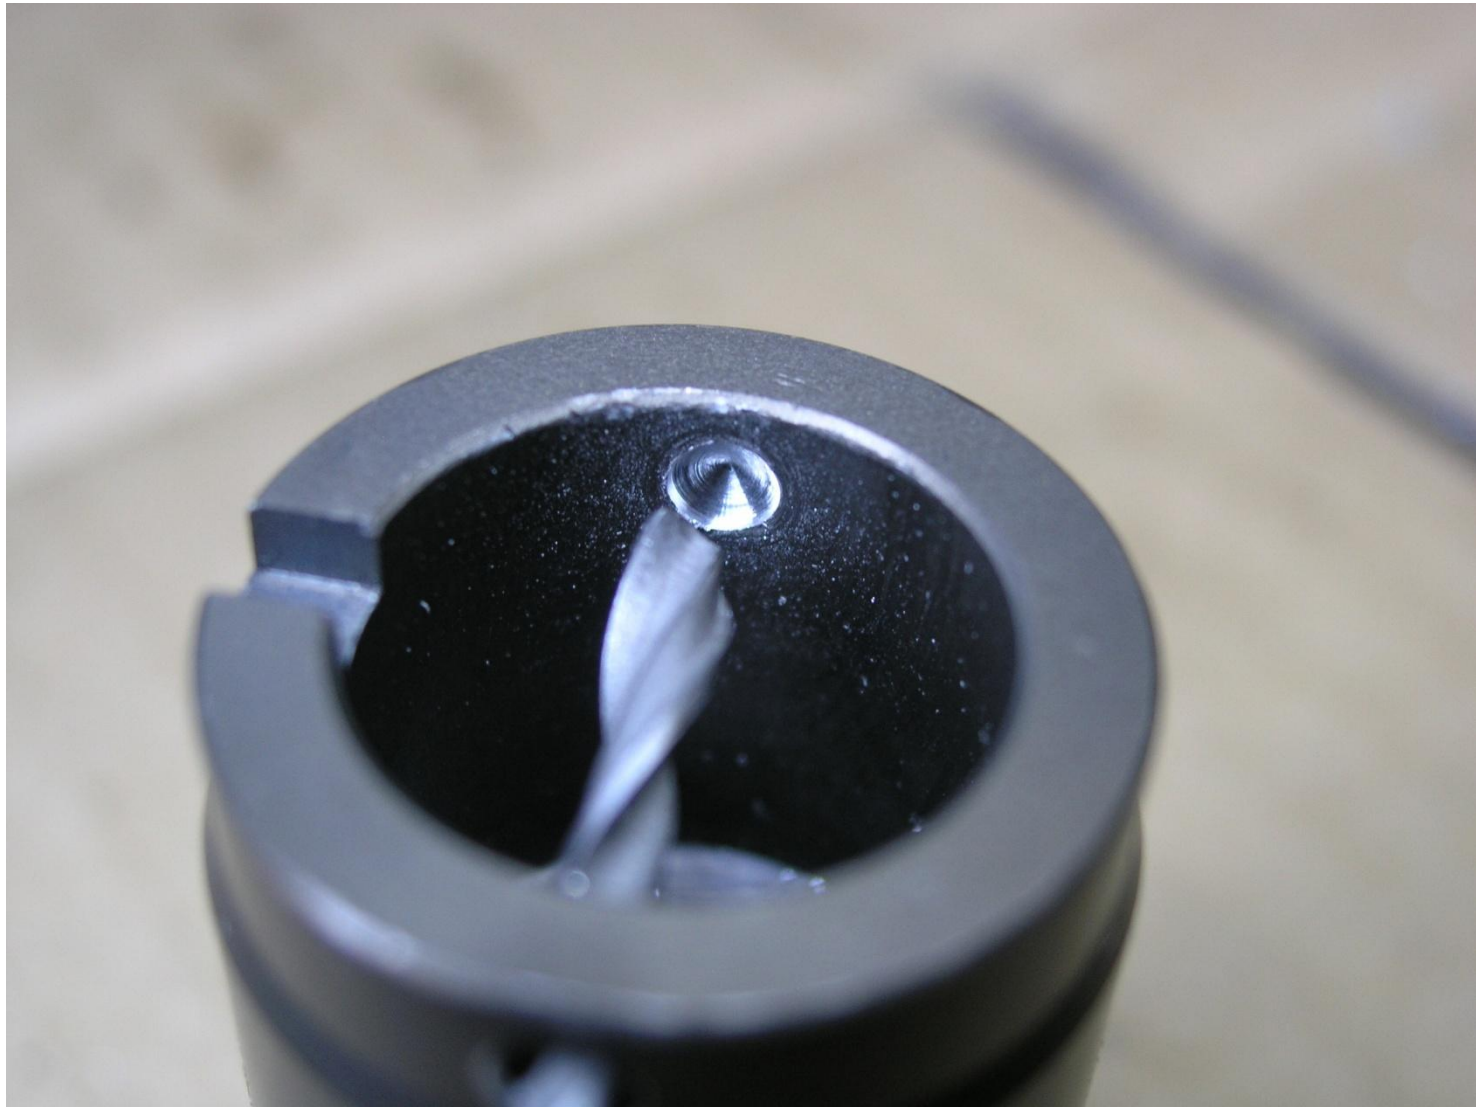
- 13. Сверлом диаметром 3 мм углубляем лунку, напротив отверстия для штифта, на 1...1,5 мм. Это важно для правильной и надежной фиксации штифта в поршне при сборке. Надежность крепления штифта влияет на правильность работы датчика положения поршня рабочего цилиндра сцепления.

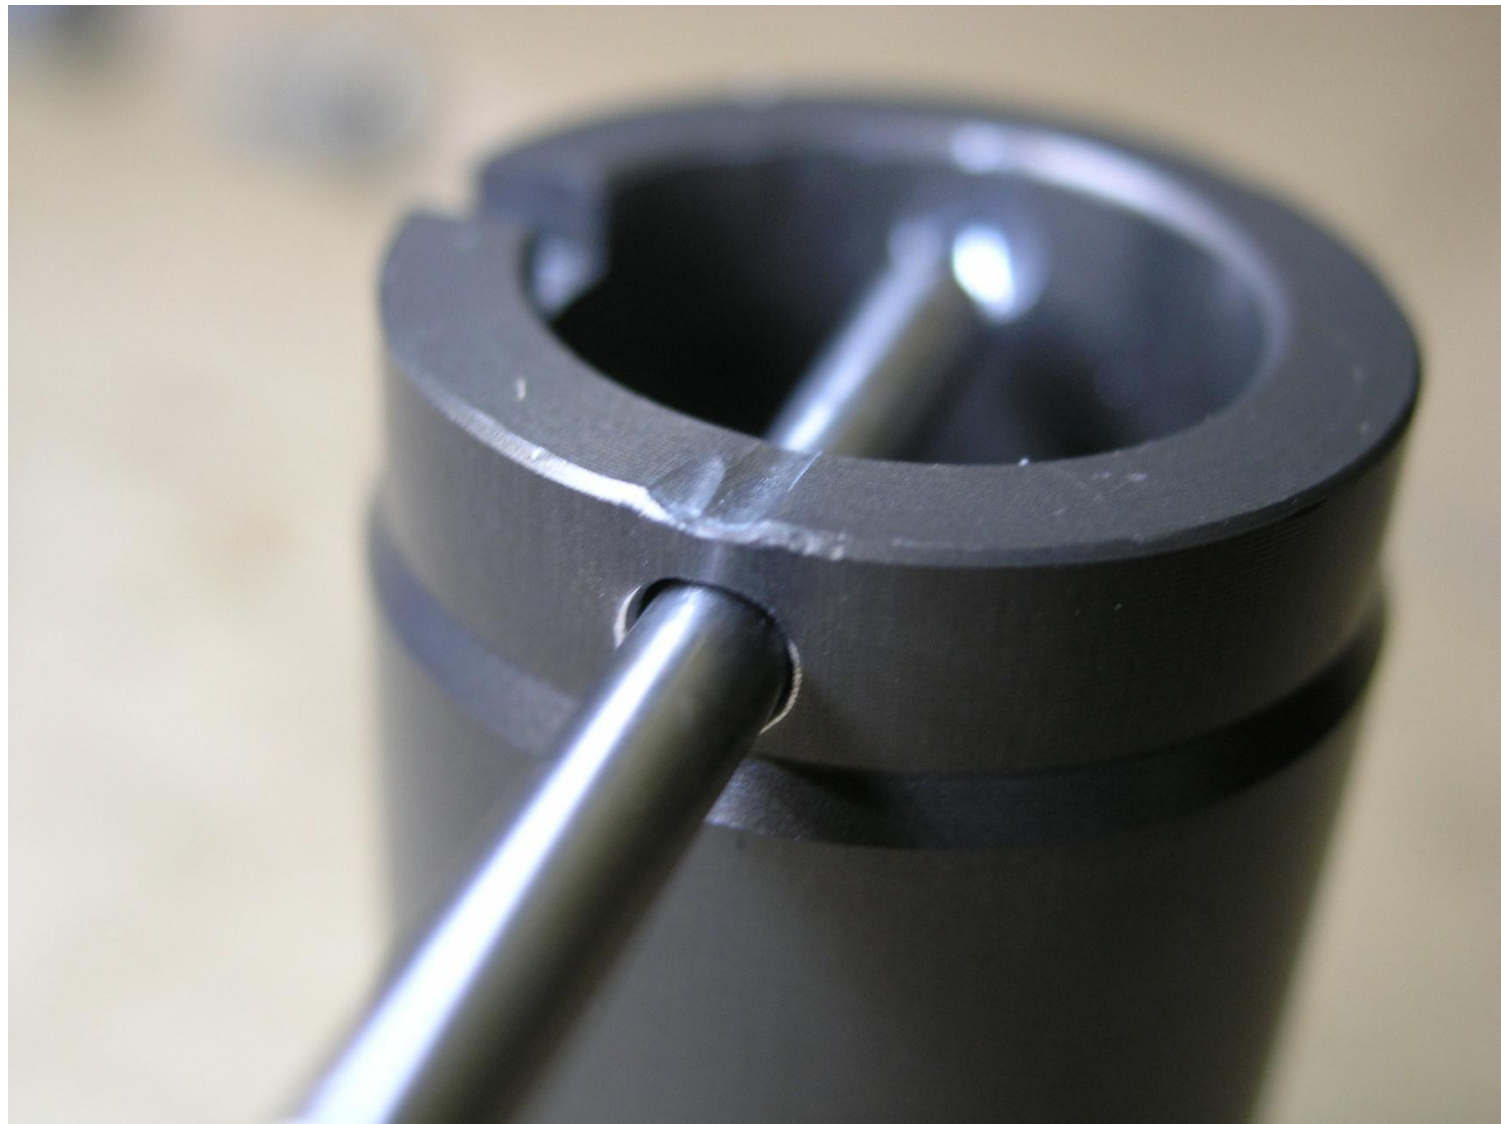
- 14. Необходимо также восстановить форму отверстия штифта. Вставляем штифт в деформированное отверстие и легкими ударами по выпуклой части кромки поршня восстанавливаем форму отверстия. Полностью восстановить отверстие не получится, натяг посадки штифта будет меньше первоначального. Но на надежность его фиксации это не повлияет.

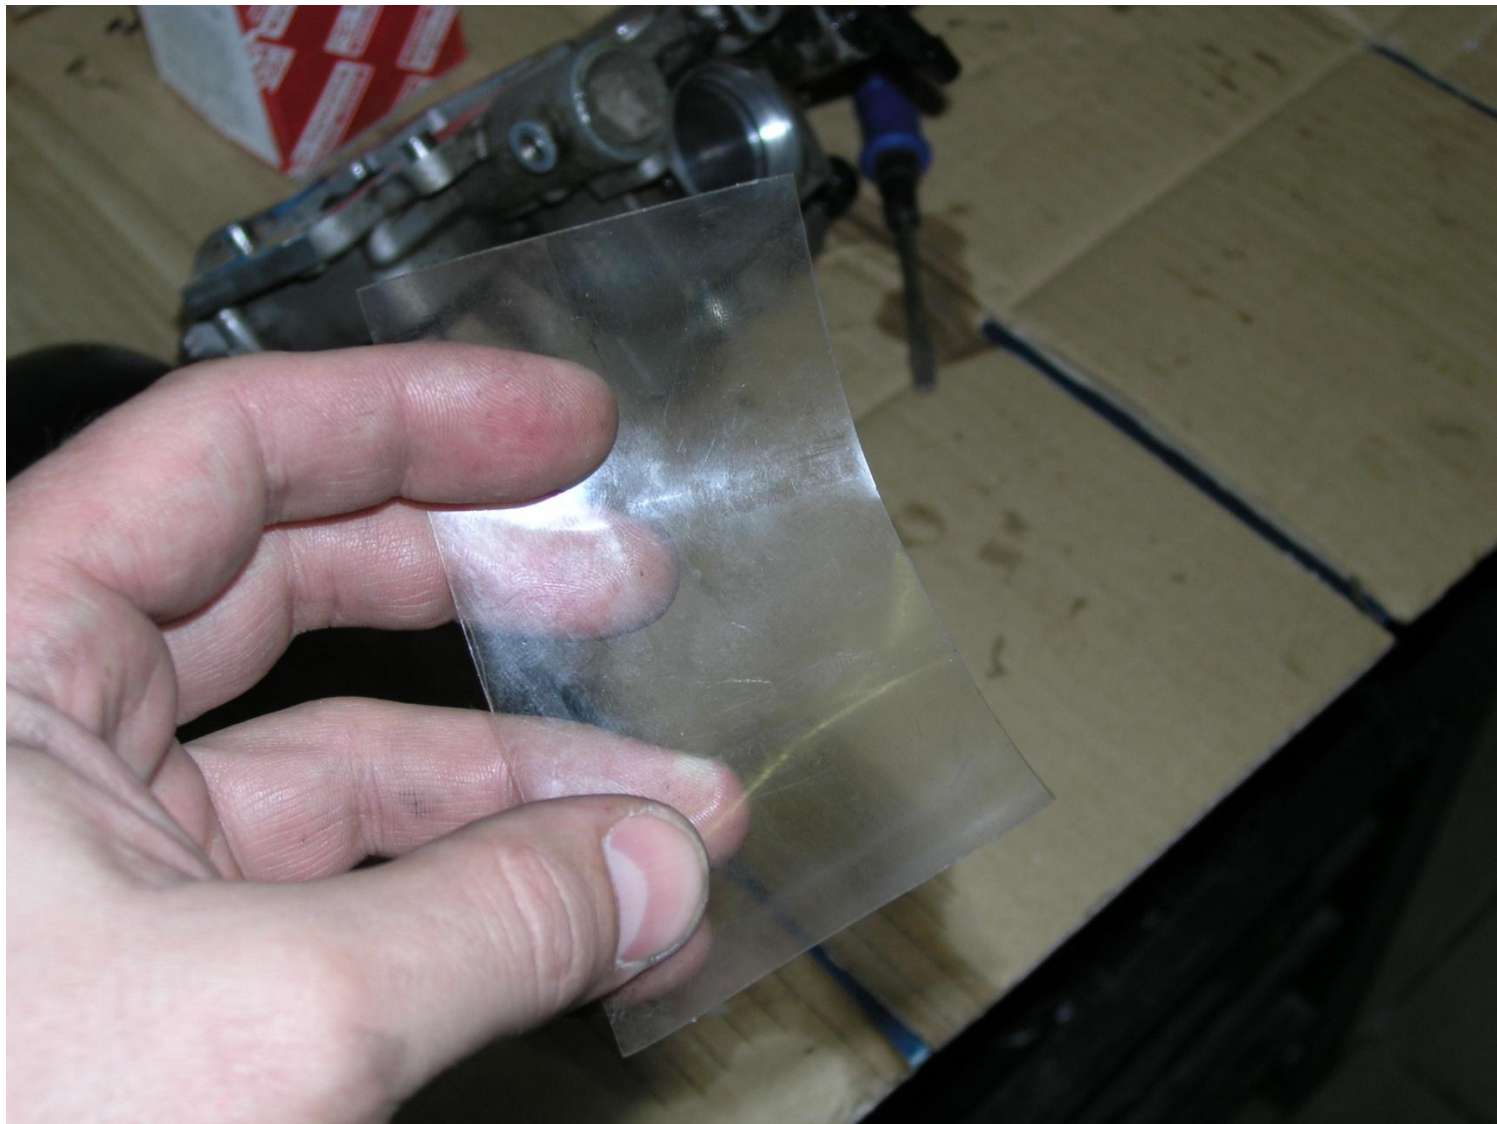
- 15. Для правильной и безопасной установки новой манжеты понадобится защитное приспособление. Для этого из цилиндрической части пластиковой бутылки вырезаем прямоугольник 60 X 120 мм

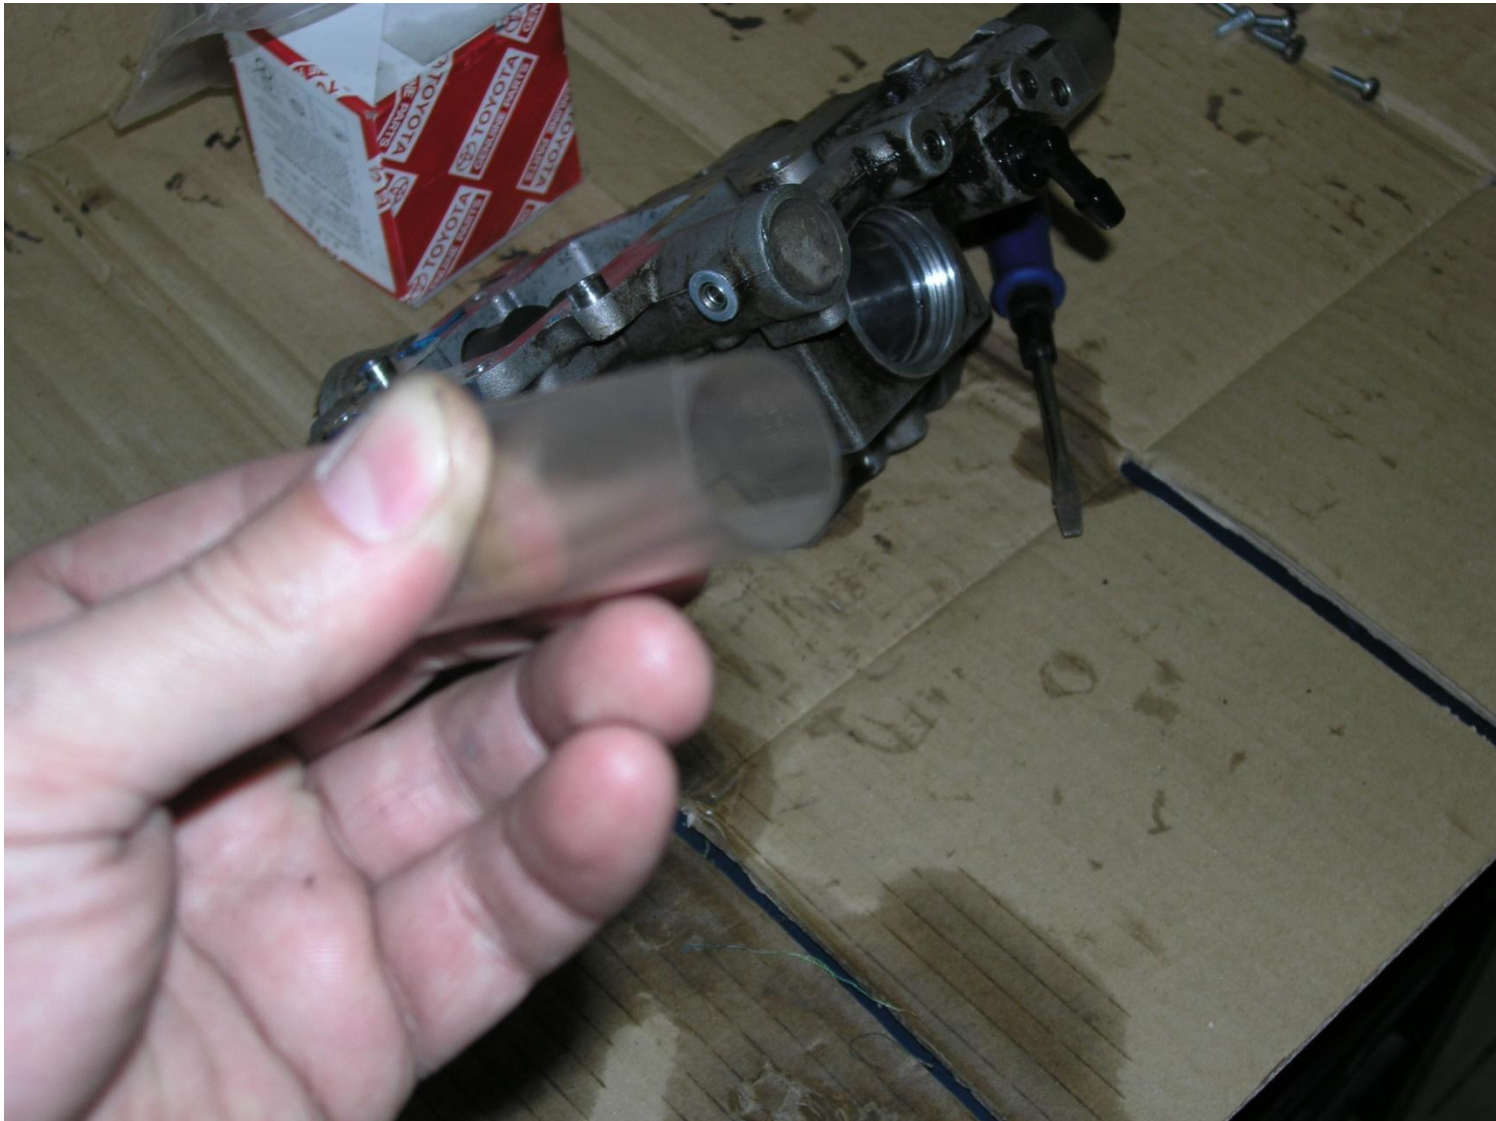
- 16. Свернуть прямоугольник в «трубочку»

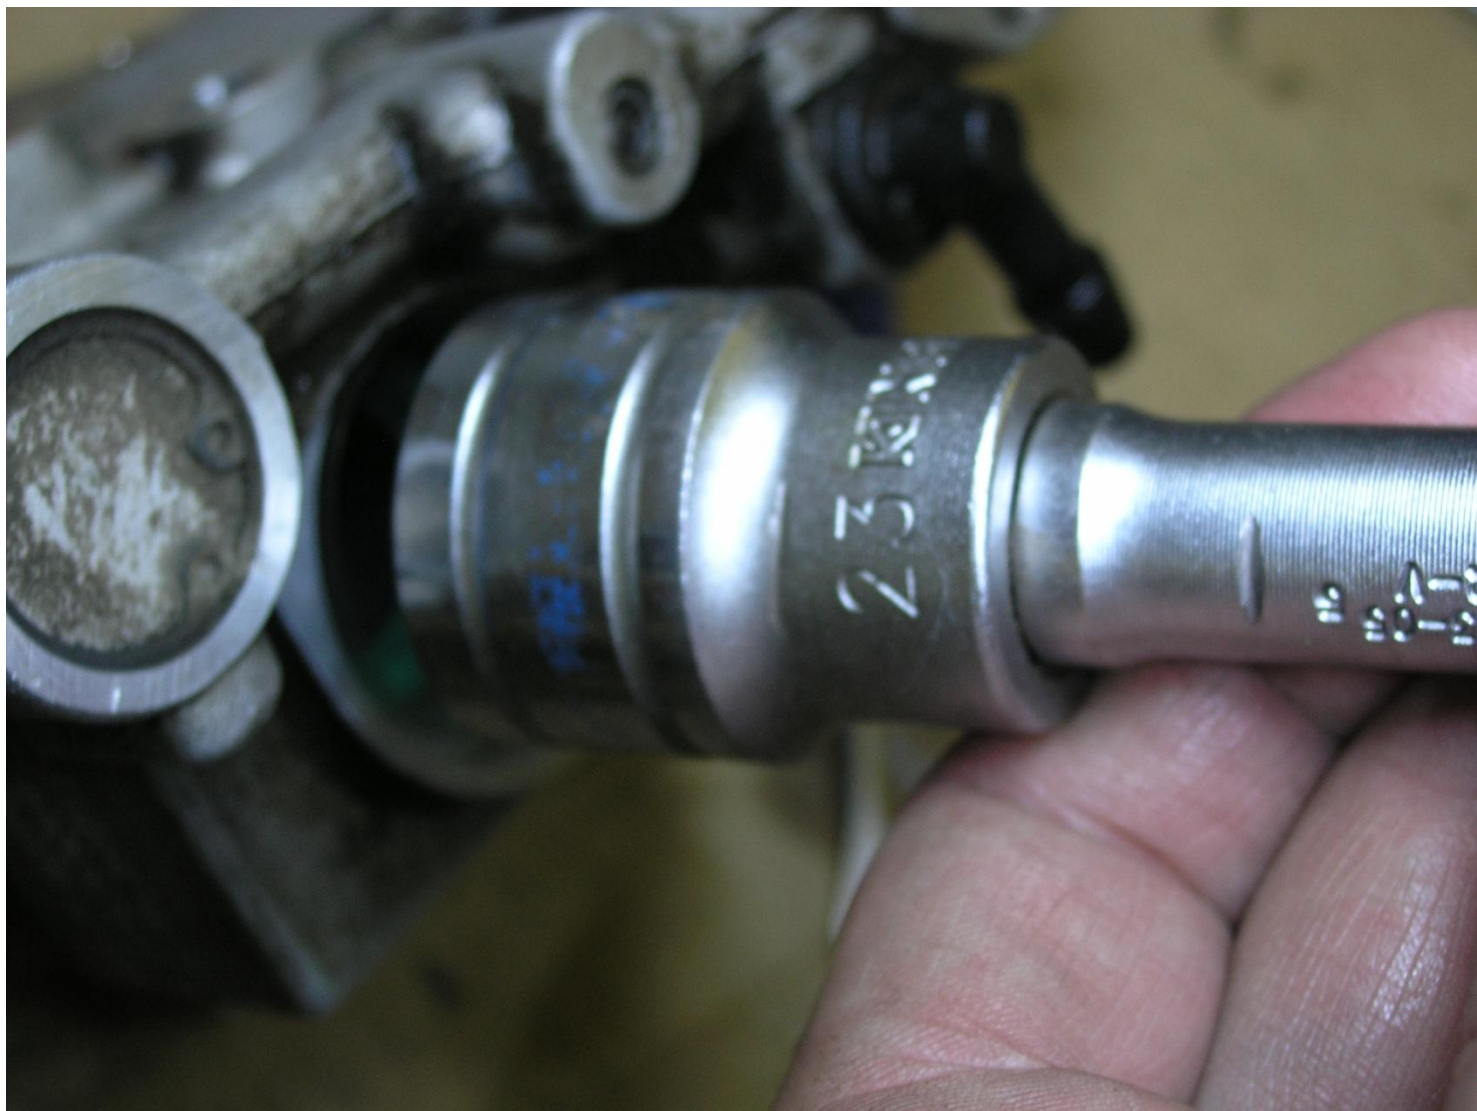
- 20. Используя, как оправку, торцевую головку подходящего диаметра установите манжету на место.
