Экспериментальное решение  
проблемы течи гидроблока МТА

**ASTS-280309 GPUNTO PANDA Течь рабочей жидкости МТА**

Внимание, ремонтные работы описанные в данной презентации носят экспериментальный характер и являются дополнительной мерой к бюллетеню **ASTS-280309 GPUNTO PANDA Течь рабочей жидкости МТА**, применимы к автомобилям с МТА с уже развившейся сильной, интенсивной течью, которые эксплуатируются в преимущественно в регионах с резко континентальным климатом с регулярными температурами зимой около 25 градусов и ниже. Запрещается выполнять данные работы без письменного разрешения специалистов дистрибьюторского центра Турин-авто.

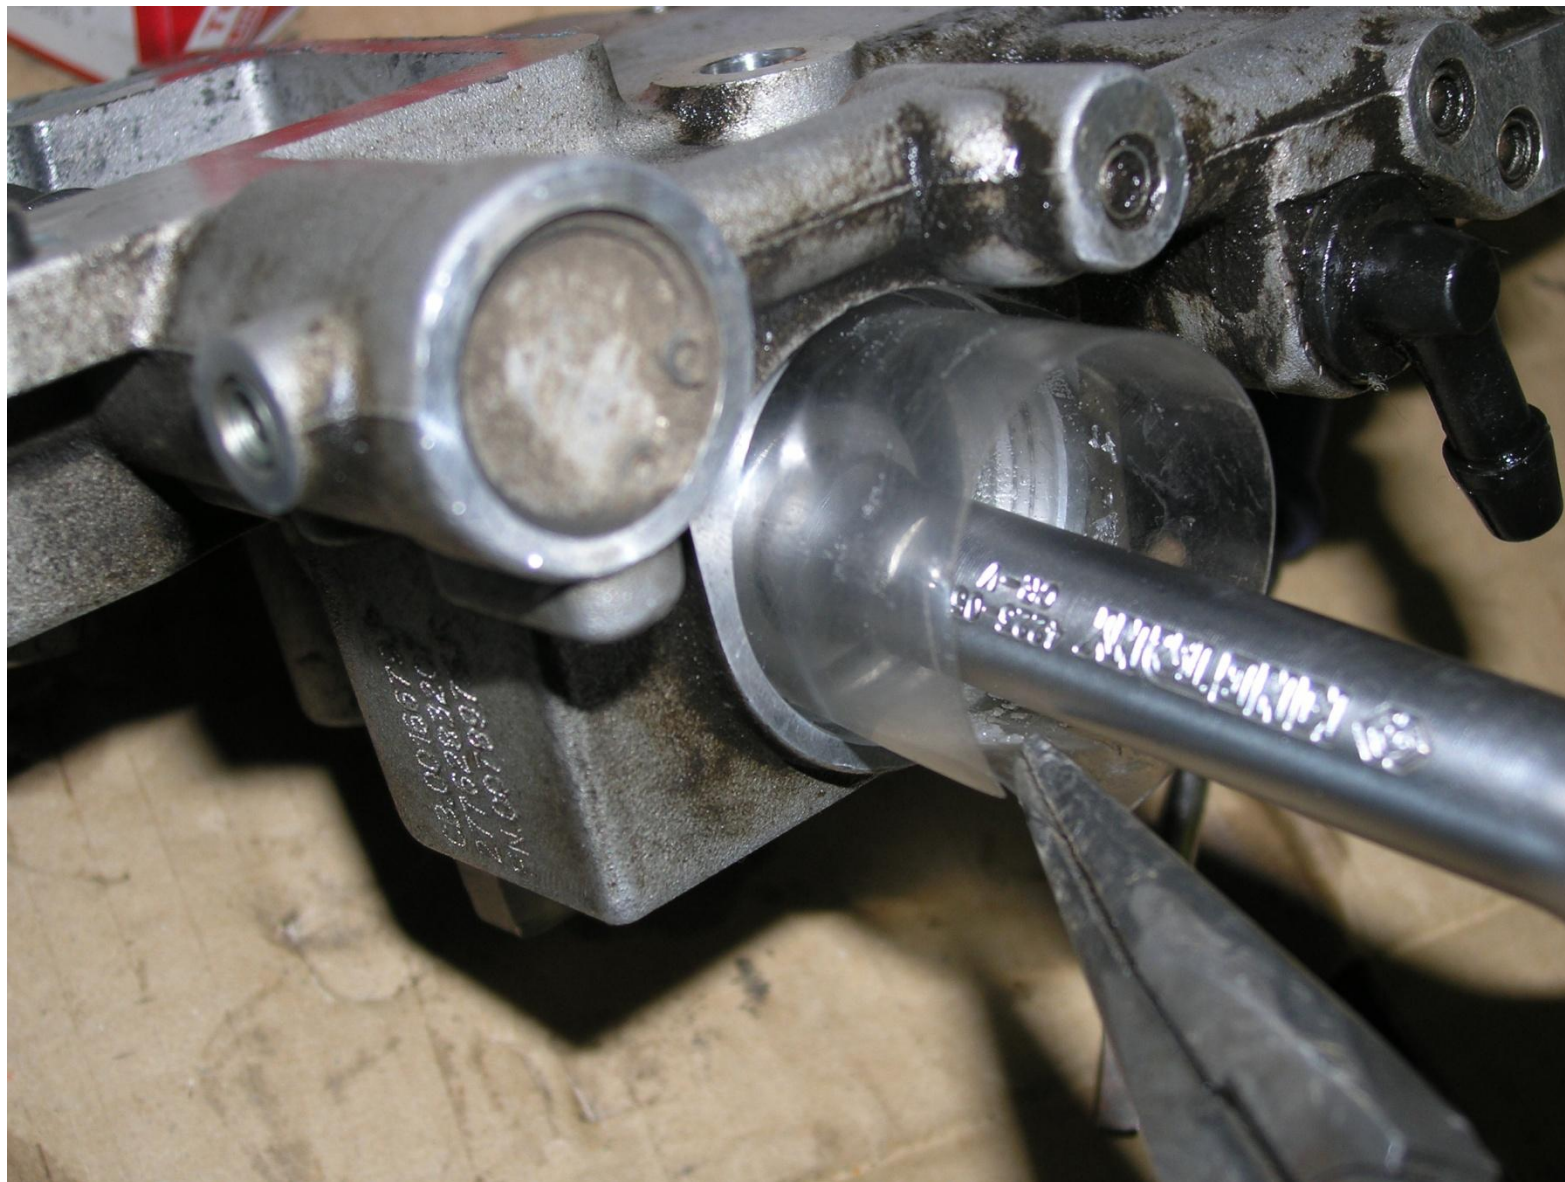
- 21. Удерживая манжету в корпусе торцевой головкой удалите пластиковое защитное приспособление плоскогубцами, при этом прилагается достаточно большое усилие.

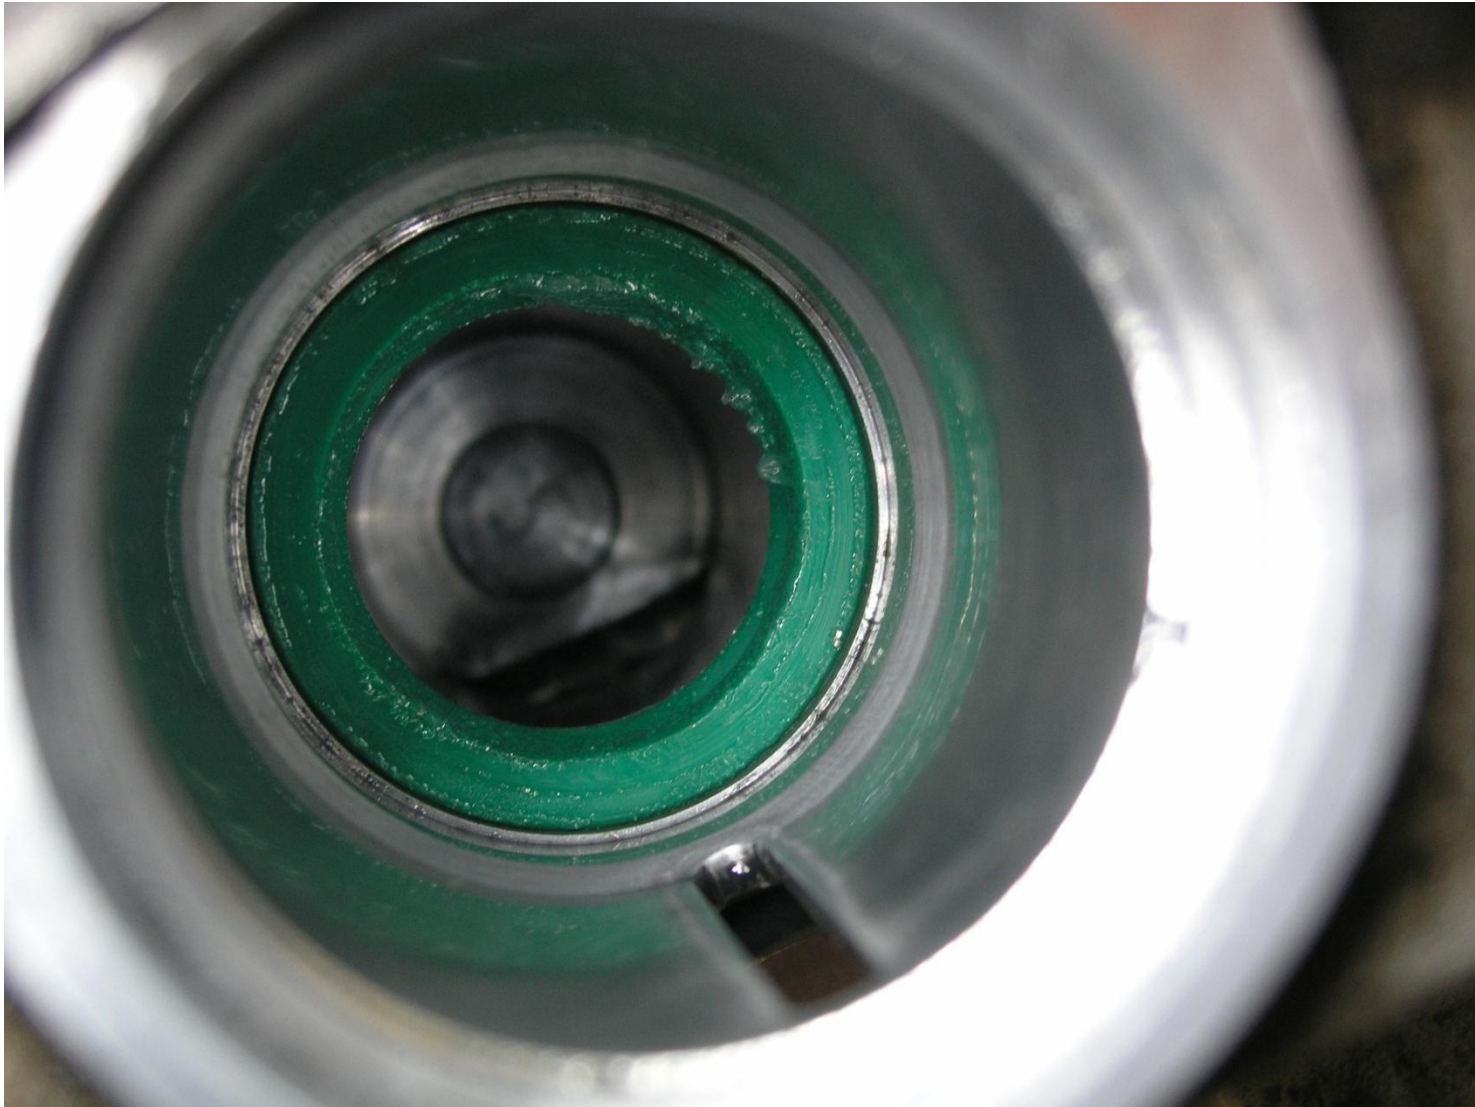
- 22. Визуально оцените правильность установки манжеты.

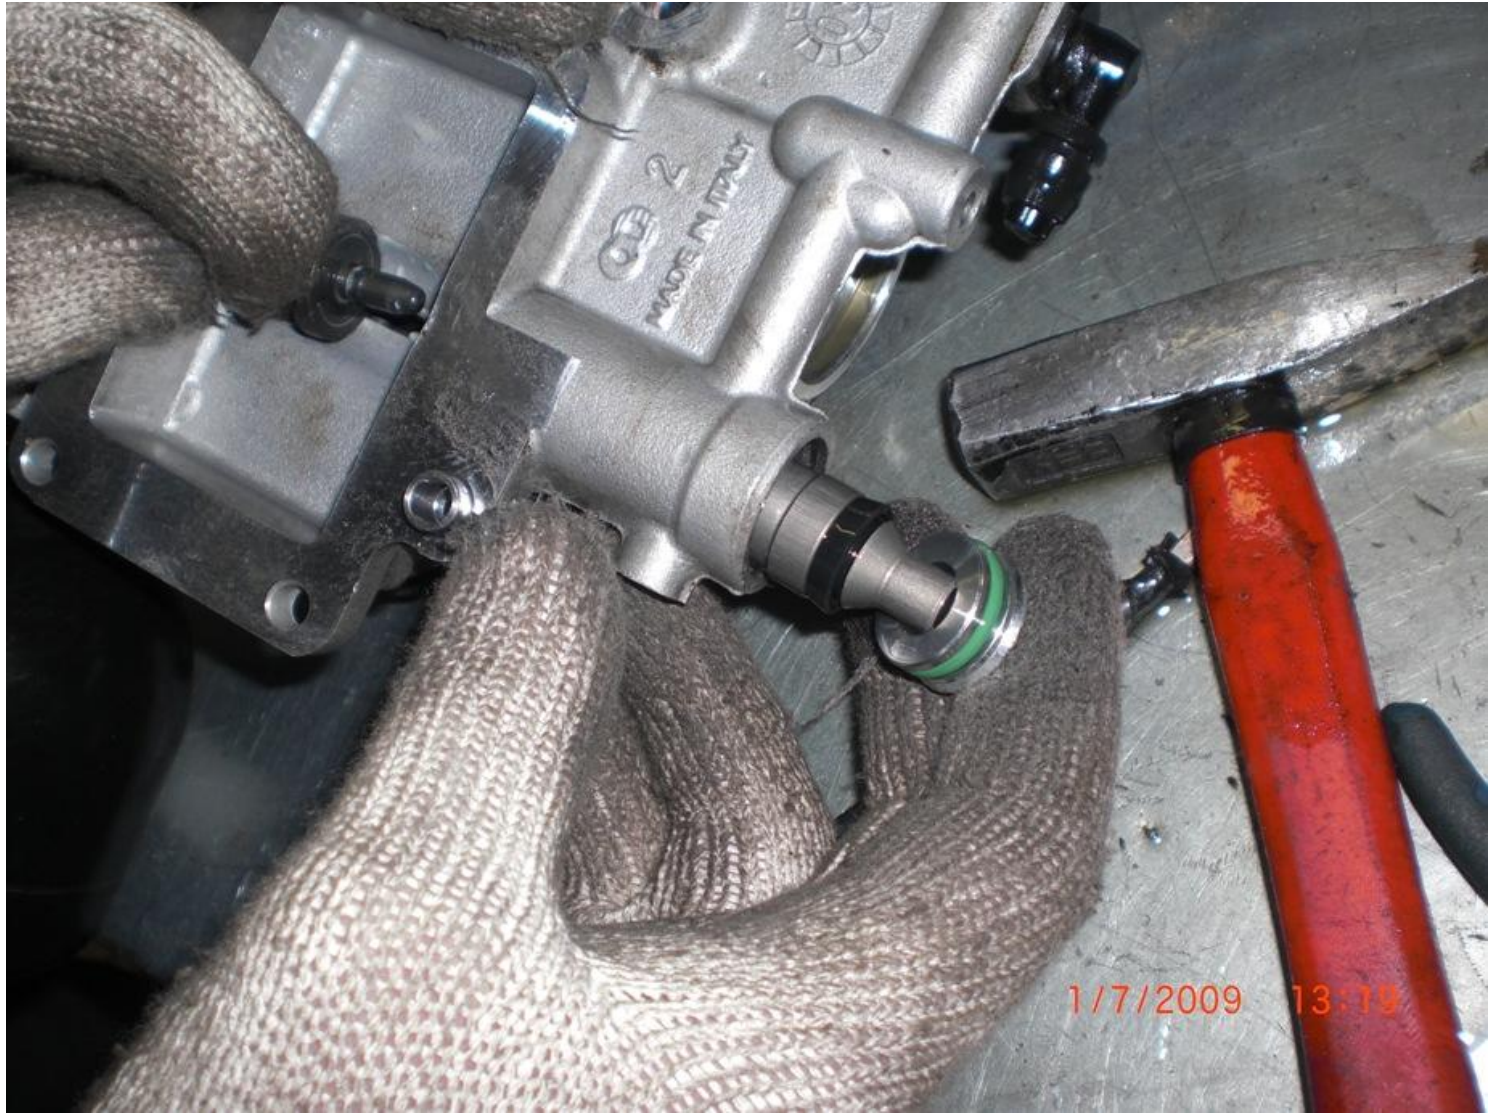
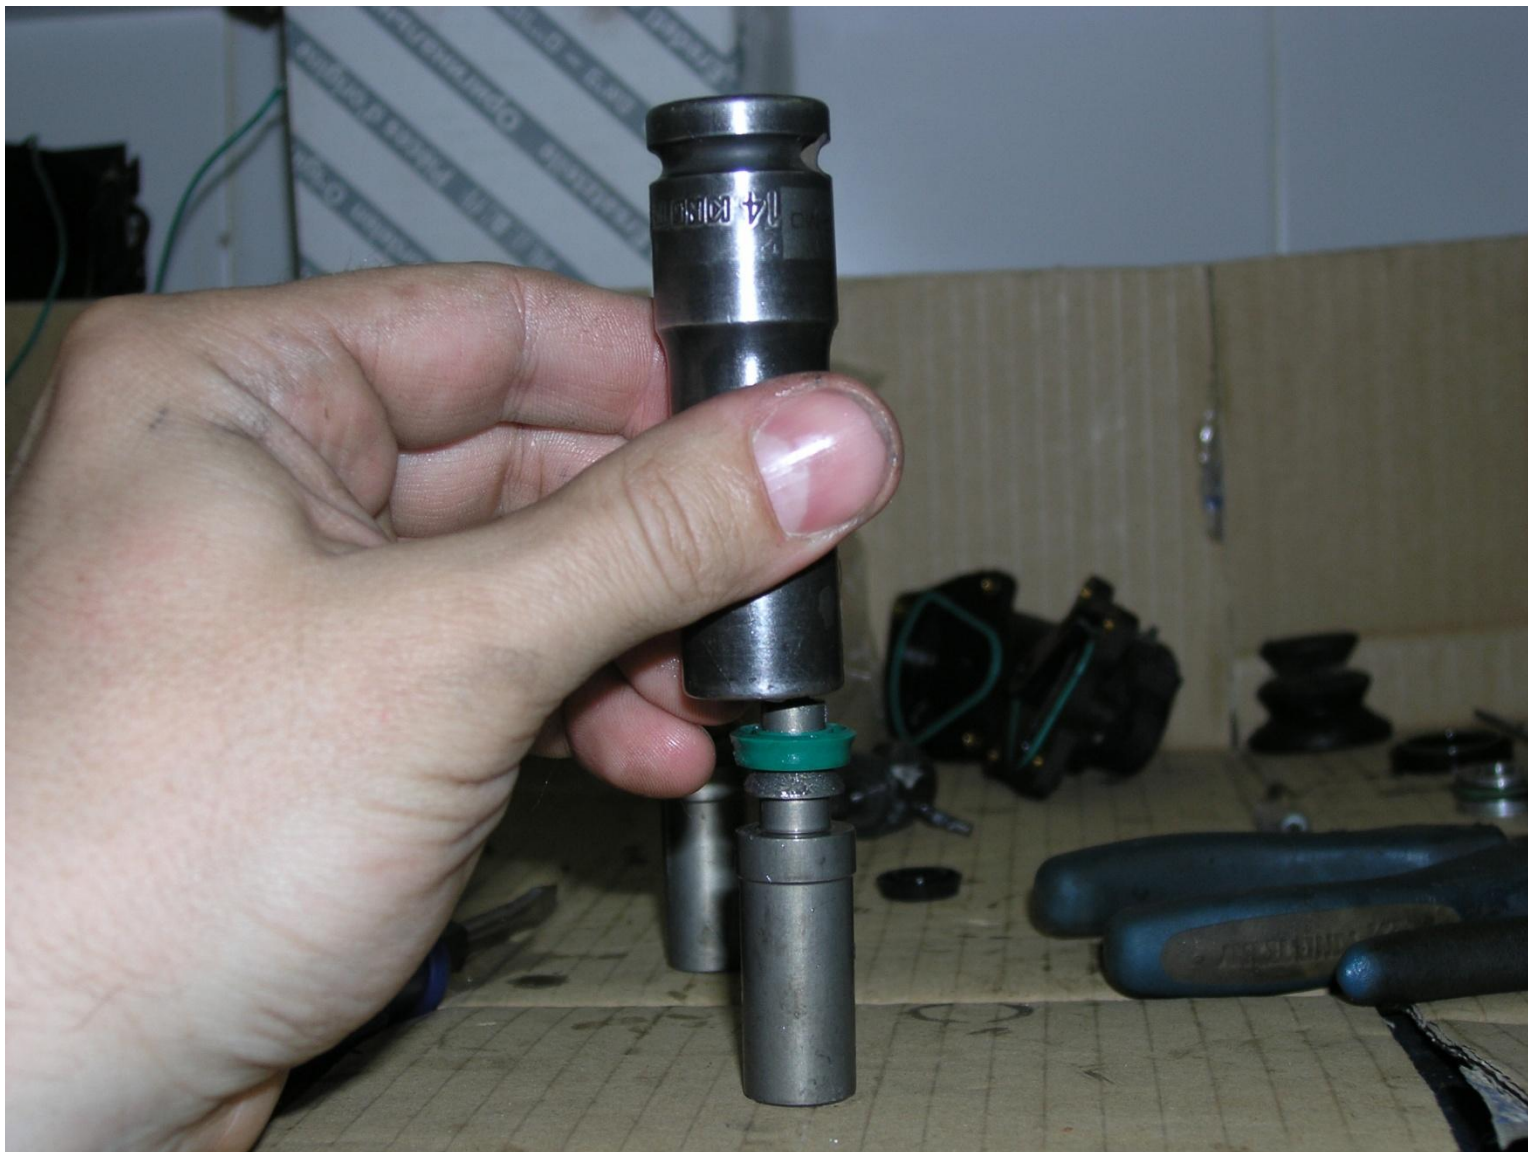
- 28. Установите новые манжеты с помощью торцевой головки подходящего диаметра. Манжеты предварительно обильно смазать силиконовой смазкой. Собрать в обратном порядке.

После проведения операции по замене уплотнительных манжет обязательно проверить правильность всех установки потенциометров.

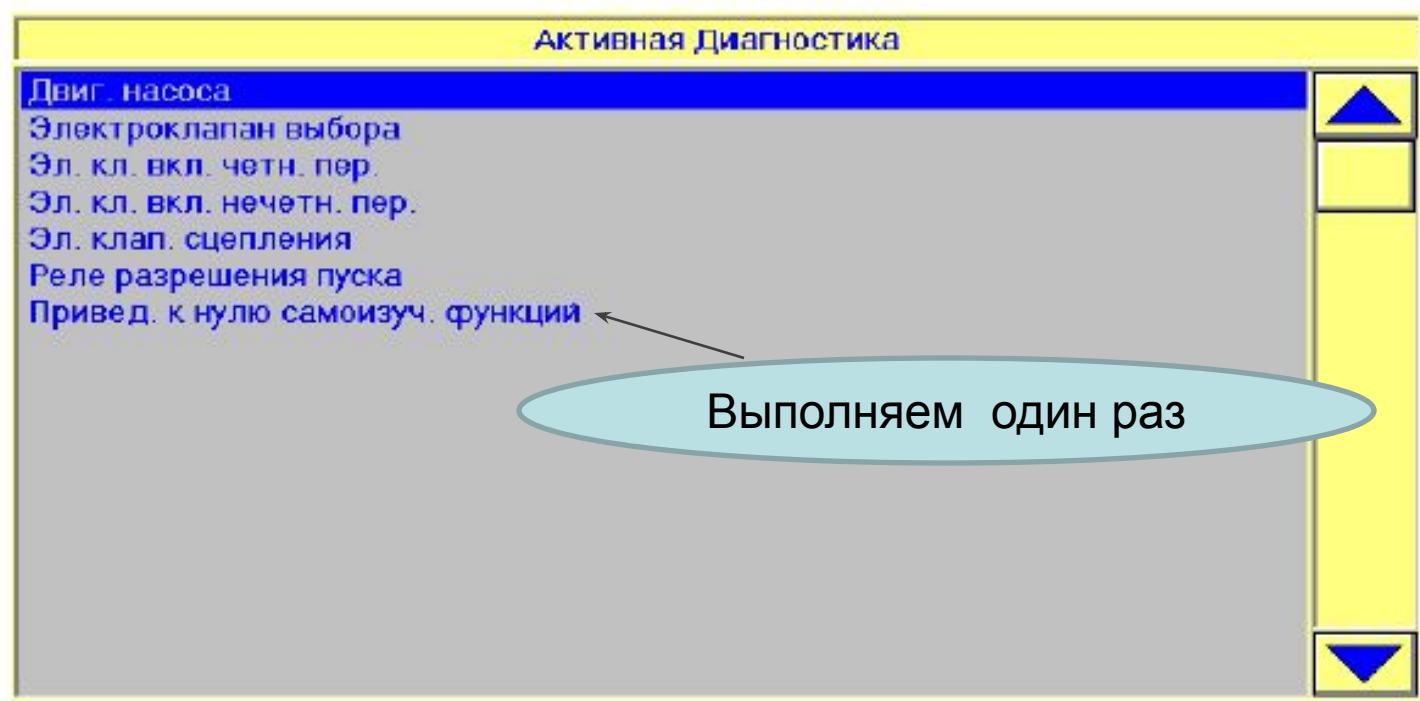
После сборки МТА, подключаем Экзаминер и проверяем наличие ошибок в блоке управления, при необходимости стираем их и проводим ряд программно-регулируемых операций

Эти пункты выполняем по ТРИ раза, в последовательности указанной на стрелках
