АВАРИИ ЗДАНИЙ И СООРУЖЕНИЙ

Дублин Юрий Владимирович
к.т.н., доцент СПб ГПУ

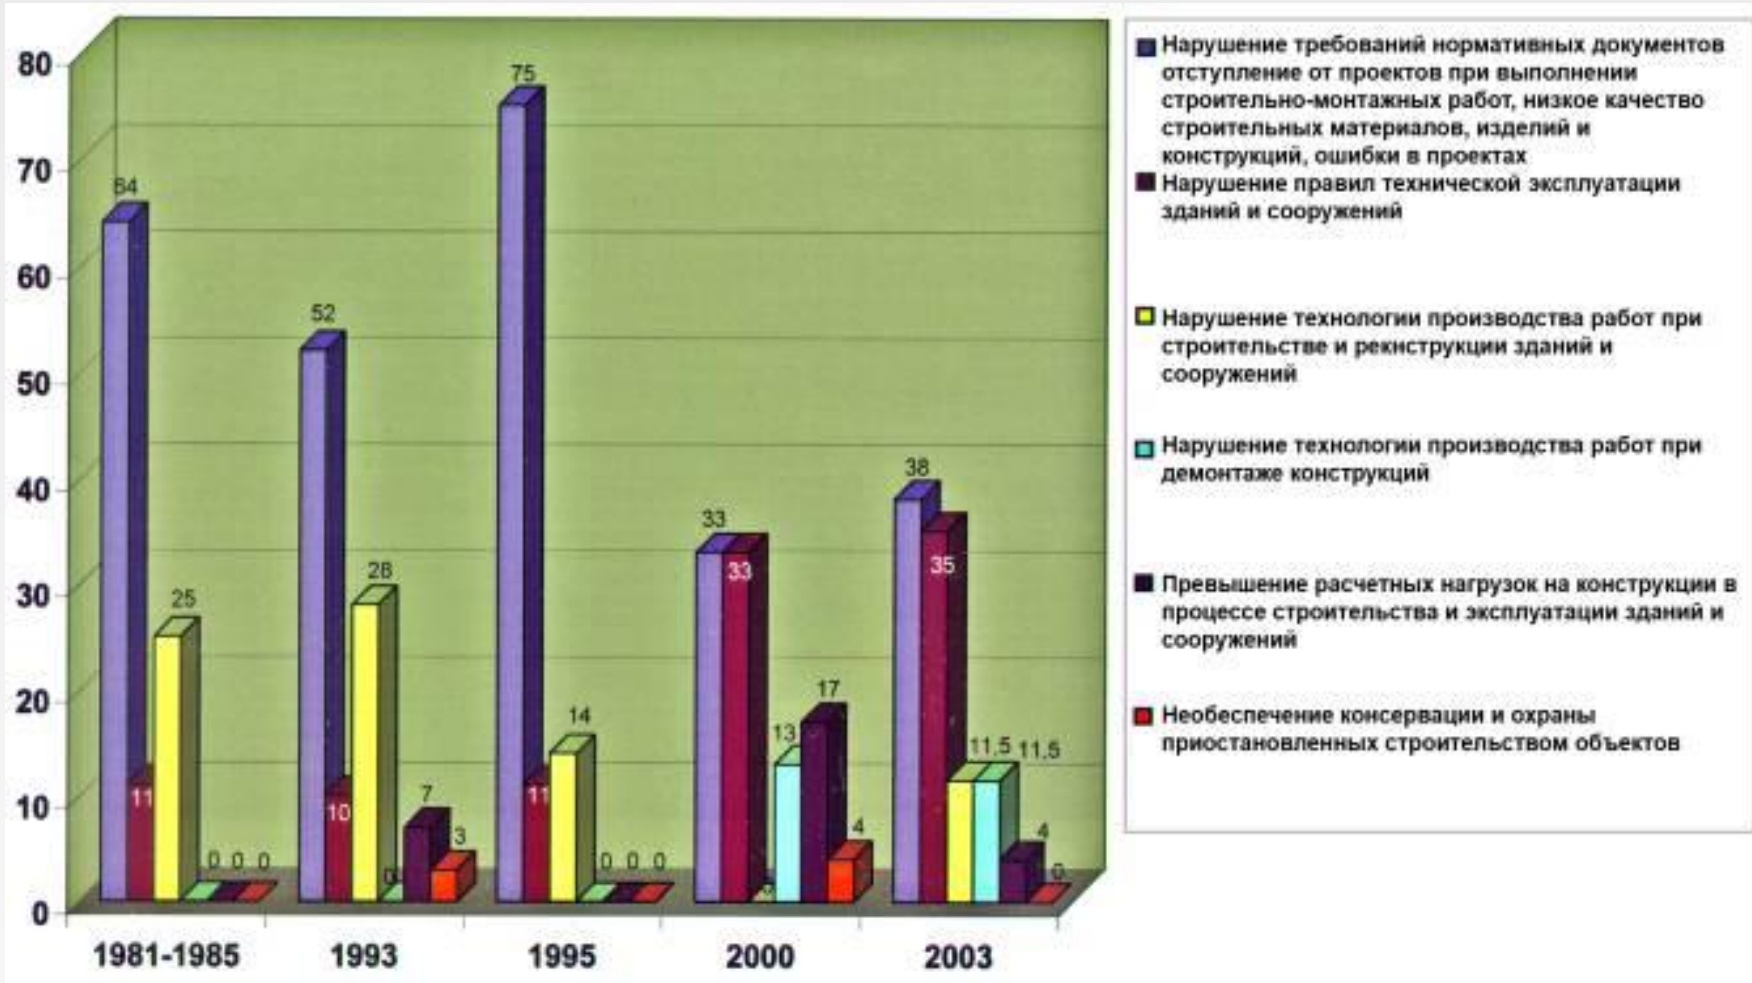
Распределение аварий, произошедших в 2003 году, по основным причинам их возникновения

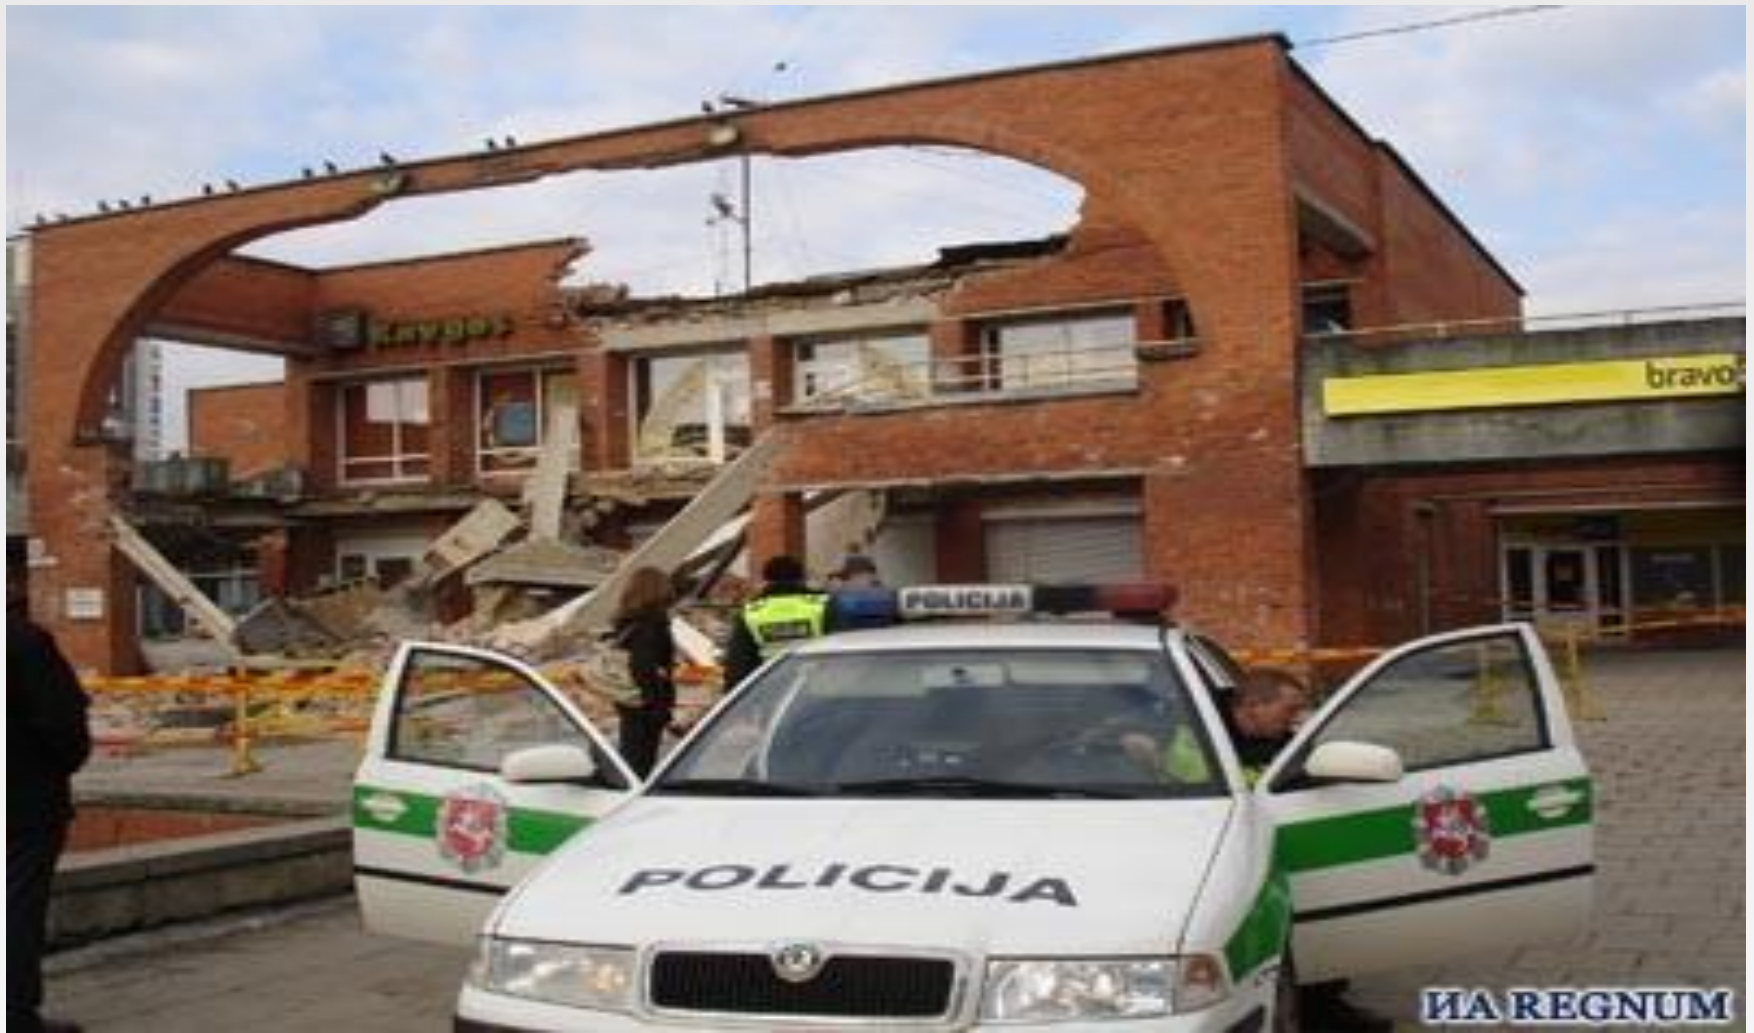
В ночь на понедельник, 16 марта 2009 , в микрорайоне Вильнюса Шяшкинес обвалилась стена торгового центра. ЧП произошло около часа ночи. С пятиметровой высоты упала бетонная терраса и развалилась часть стены. Пострадавших удалось избежать только из-за времени суток - днем в этих павильонах идет оживленная торговля. Здание постройки 1980 года, не ремонтировалось.

По рассказам местных жителей, власти давно были предупреждены, что здания в аварийном состоянии: бетонные перекрытия в трещинах, а арматура разъедена коррозией

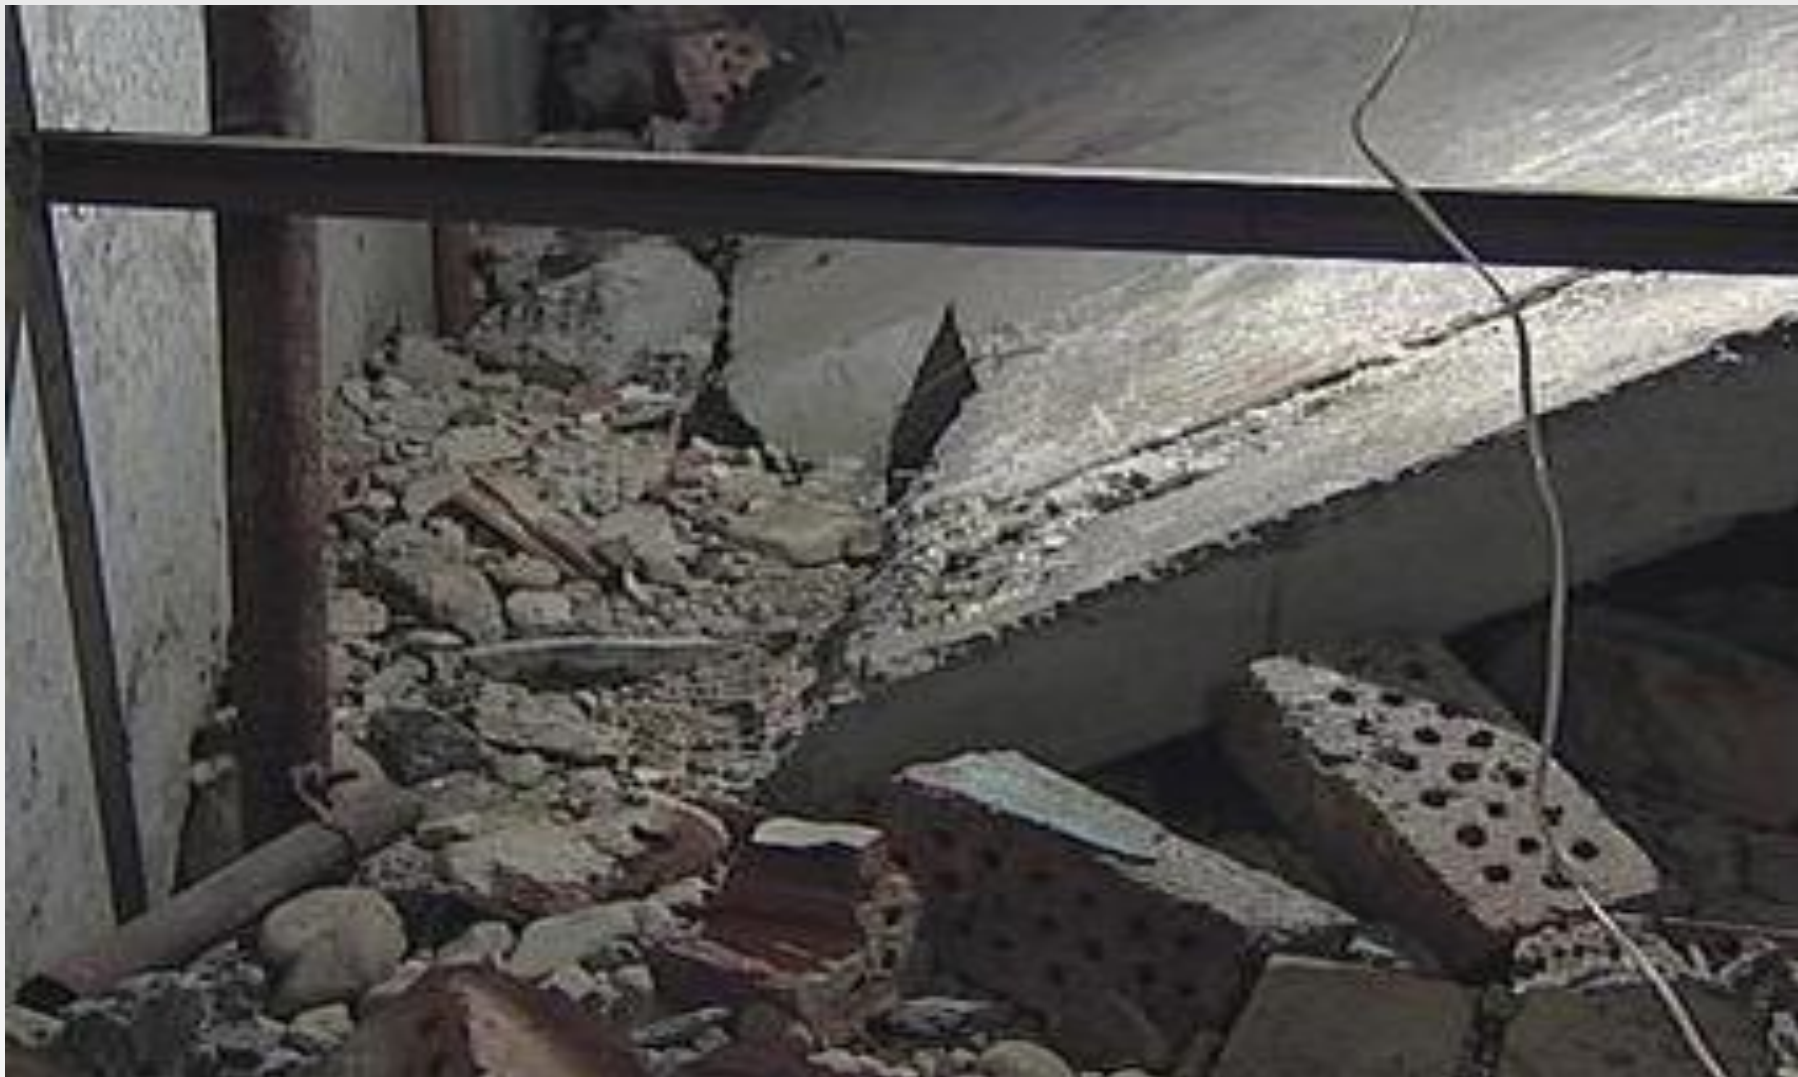
15.02.2010. Иркутск. Обрушение плиты перекрытия.

Этот дом, как и большинство других в Университетском, был сдан 15 лет назад. Жители не исключают, что в непростые 90-е годы брак в производстве панелей был не такой уж и редкостью. Строители могли и не знать о дефекте в плите.

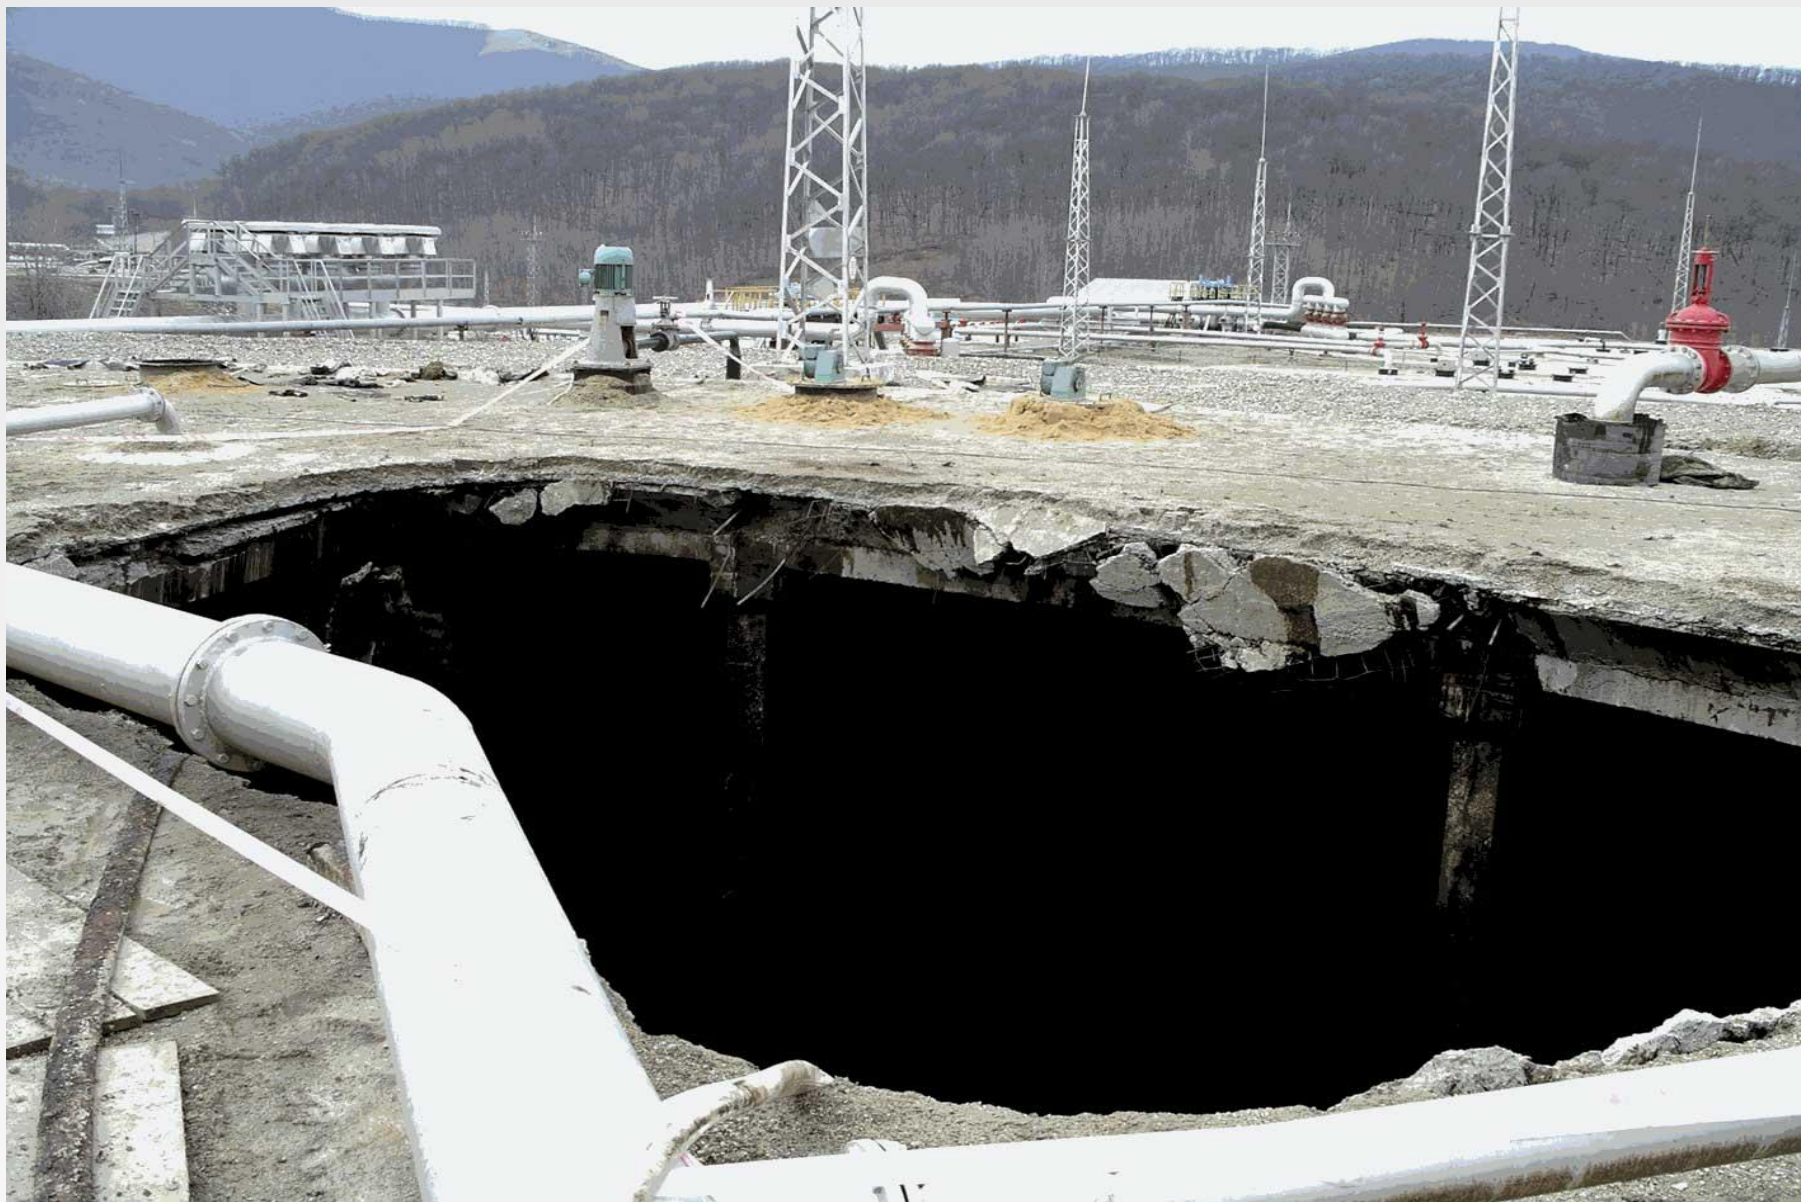
Обрушение крыши железобетонного подземного резервуара №49 емкостью 10000м3 на ПНБ "Грушовая" ОАО "Черномортранснефть"

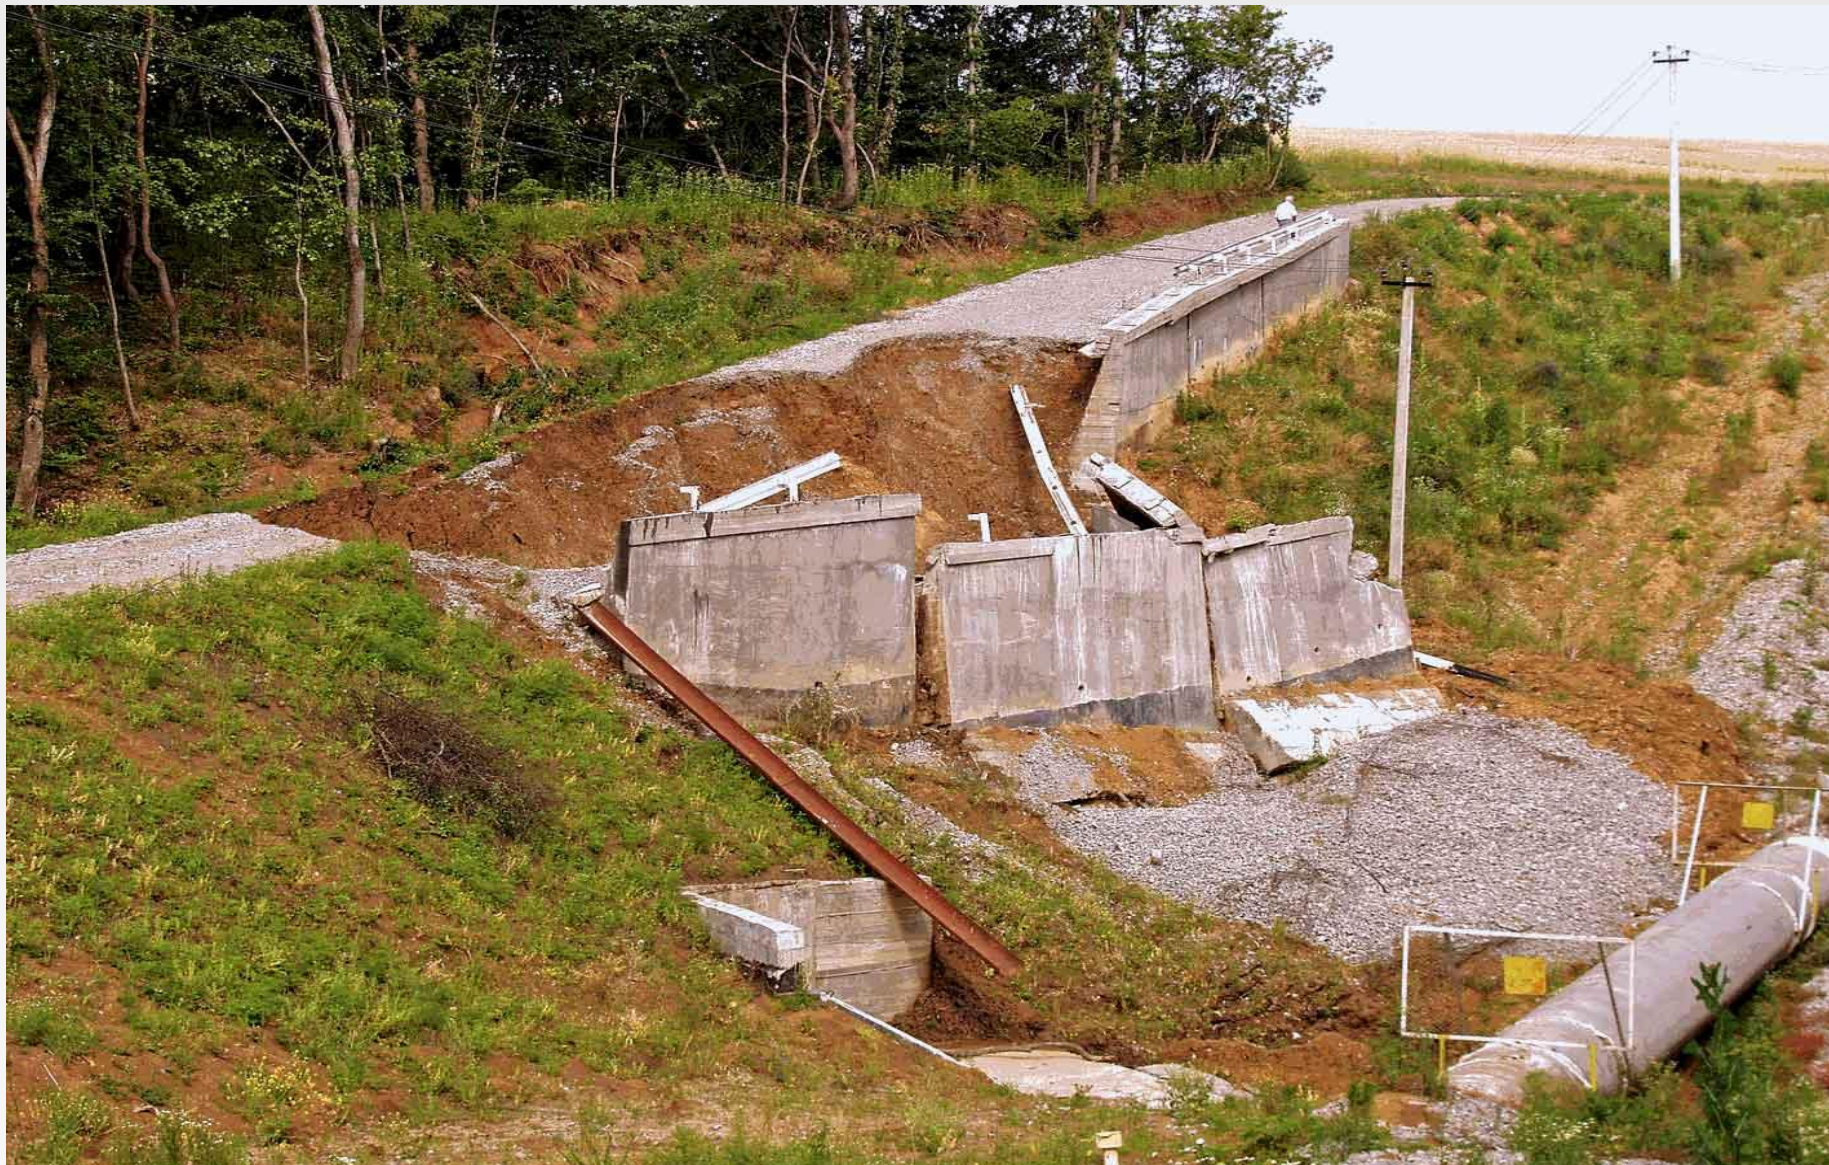
Обрушение подпорной стенки эксплуатационной дороги газопровода "Россия-Турция" (в районе ст.Северской)

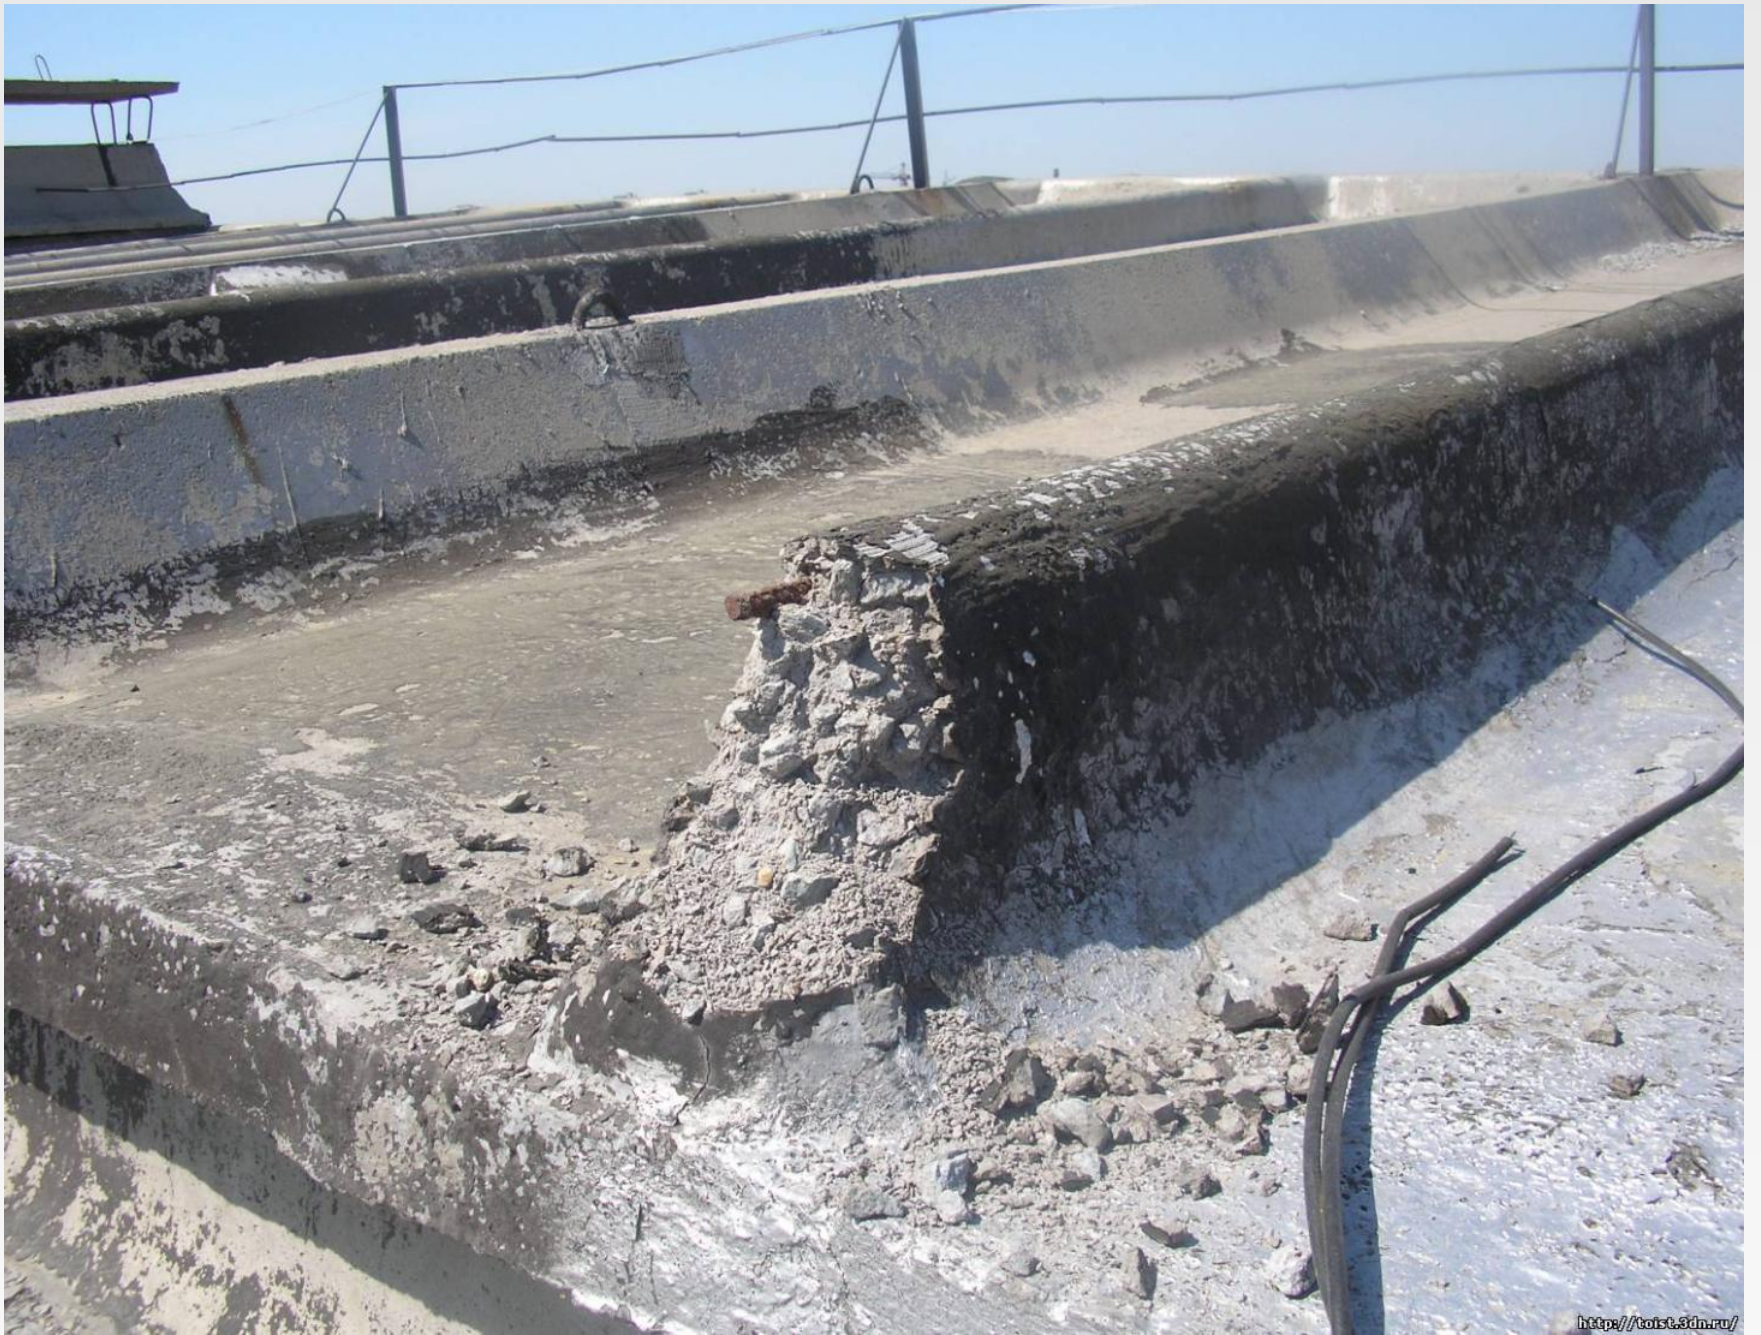
Уже через 2-3 часа после очистки и удаления пыли со всей поверхности на металл следует нанести слой эпоксидного двухкомпонентного антикоррозионного материала Ceresit CD 31 . Рабочий материал получают, смешивая компоненты А и В в соотношении 81 к 19.
