Испытание накладки на ремень и надувного кресла в испытательном центре CLEPA*.

5 декабря 2011г.

Regulation UN No.44
GOST R 41.44-2005

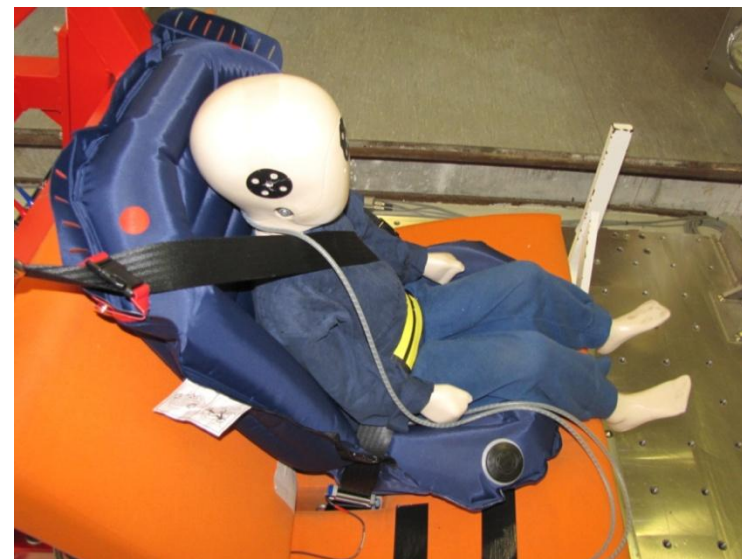
Рис 1. Тест с использованием
накладки на ремень вместе с
манекеном P10.

Использование устройства показано на рисунке 1.
Изделие сделано из нежесткого гибкого материала для использования
со штатным ремнем безопасности. Изделие рекомендуется к
использованию в группах I, II и III по стандарту ECE 44.

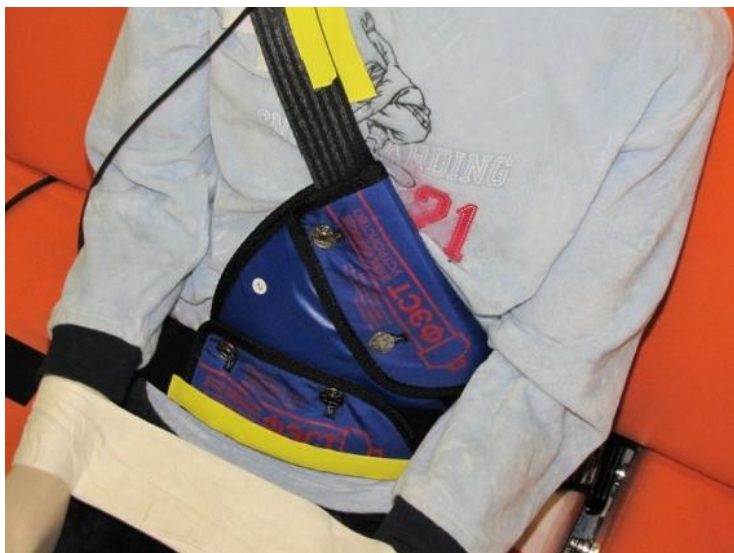
Заявлено о соответствии
стандарту
ECE 44 для групп I, II-III

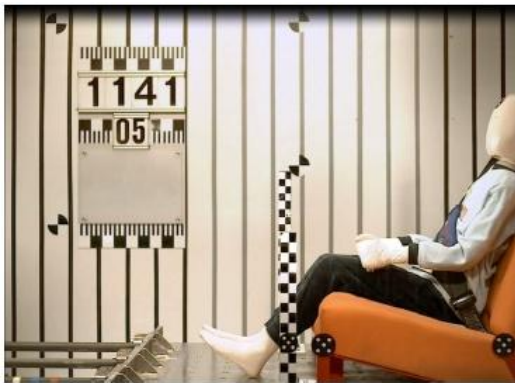
Рис 2а. Время 0 мсек.
Манекен в исходном
состоянии

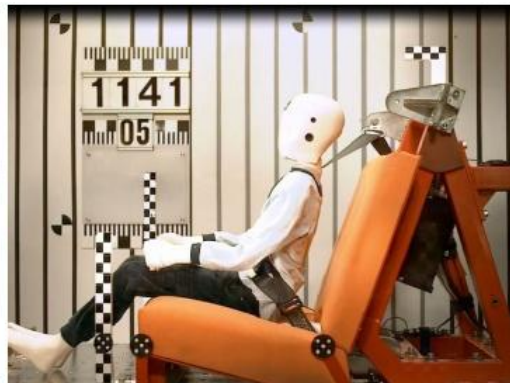
Рис 2б. Время 51 мсек.
Манекен и положение
ремня во время фазы
нагрузки.

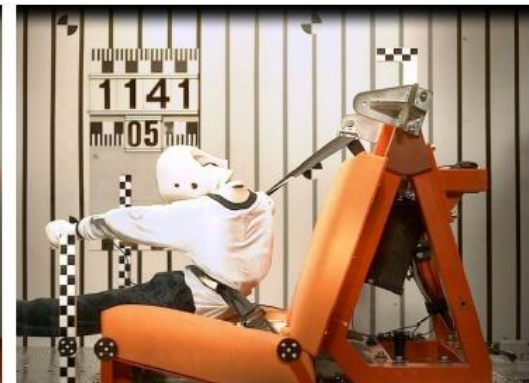
**Тест с фронтальным ударом по методике стандарта R44/04.
На рисунке видно как нижняя часть ремня во время удара глубоко
входит в живот манекена во время подныривания.**

Рис 2в. Время 91 мсек.
Началось подныривание,
нижняя часть ремня
недопустимо вошла в
нижнюю часть живота.

Данное изделие не соответствует стандарту R44/04.

- **Для группы I изделие не соответствует параграфу №6.1.12 стандарта**
- **Для группы II/III нижняя часть ремня во время удара недопустимо входит в область живота манекена во время подныривания.**
- **Это означает несоответствие параграфам 6.2.4 и 7.1.4.3.1**
- **Главный недостаток данного изделия заключается в невозможности поддержания правильной геометрии и положения ремня во время столкновения для обеспечения безопасности.**

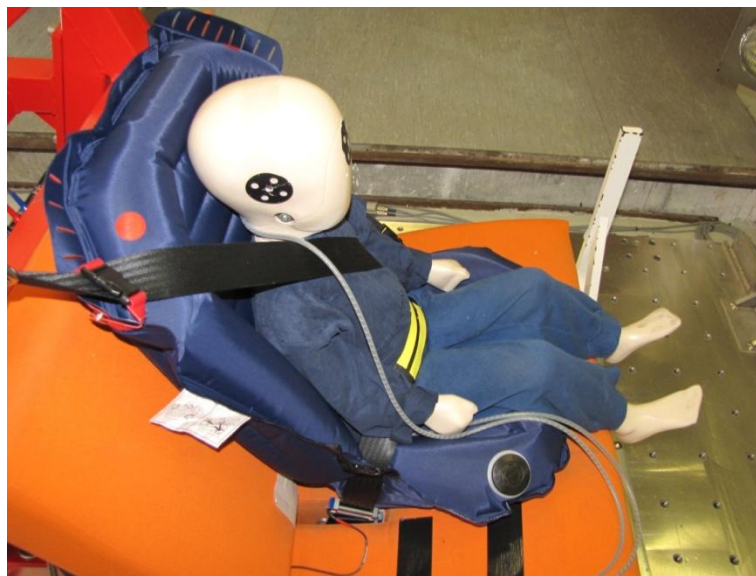
Оценка надувного кресла безопасности

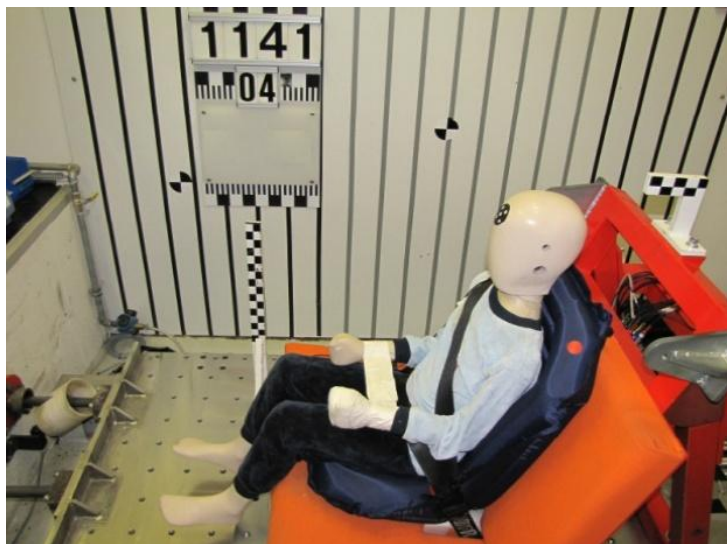
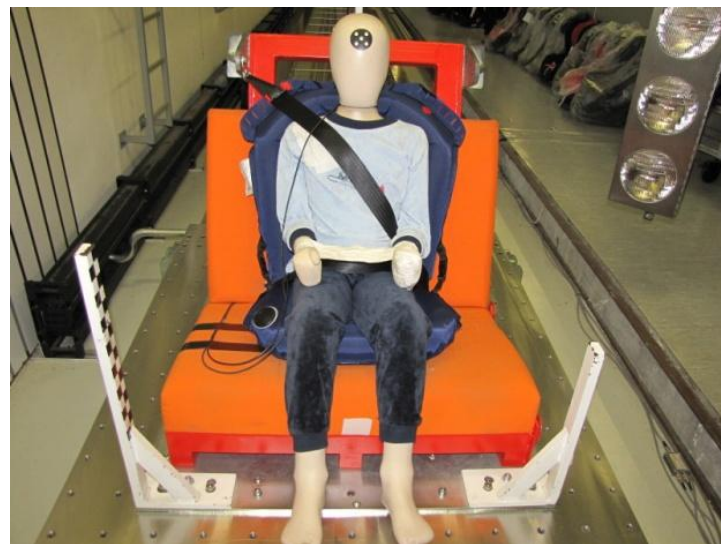
Рис 3. Подготовка к
тесту.

Установка изделия.

Для использования изделия необходимо накачать его воздухом. Заявляется о соответствии стандарту UN ECE R44/04, а также US FMVSS213. В Европе заявлен как аналог универсальных групп II/III.

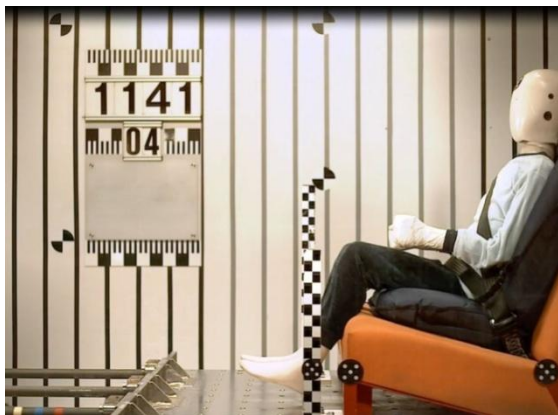
Рис 4а. Установка манекена.

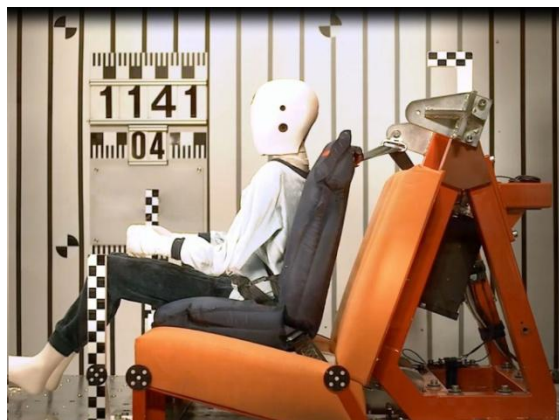
Рис 4б. Время 40мсек. Положение манекена и геометрия ремня во время фазы нагрузки.

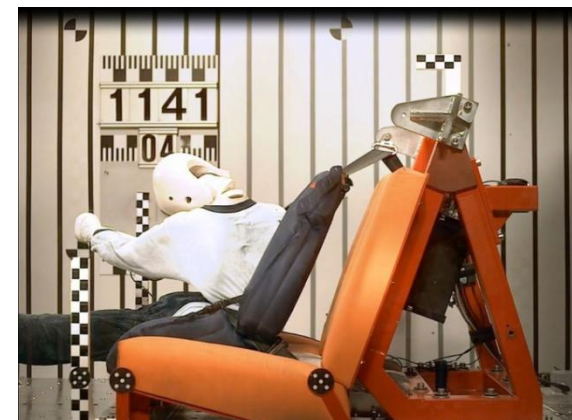
Рис 4с. Время 80 мсек. Начало подныривания. Нижняя часть ремня недопустимо проникает в область живота

На кадрах хорошо видно недопустимое проникновение ремня в область живота во время удара.

Данное изделие не соответствует стандарту R44/04.

- **Нижняя часть ремня во время удара недопустимо входит в область живота манекена во время подныривания.**
- **Это означает несоответствие параграфам 6.2.4 и 7.1.4.3.1**
- **Главный недостаток данного изделия заключается в невозможности поддержания правильной геометрии и положения ремня во время столкновения для обеспечения безопасности.**
