Испытание накладки на ремень и надувного кресла в испытательном центре CLEPA*.

5 декабря 2011г.

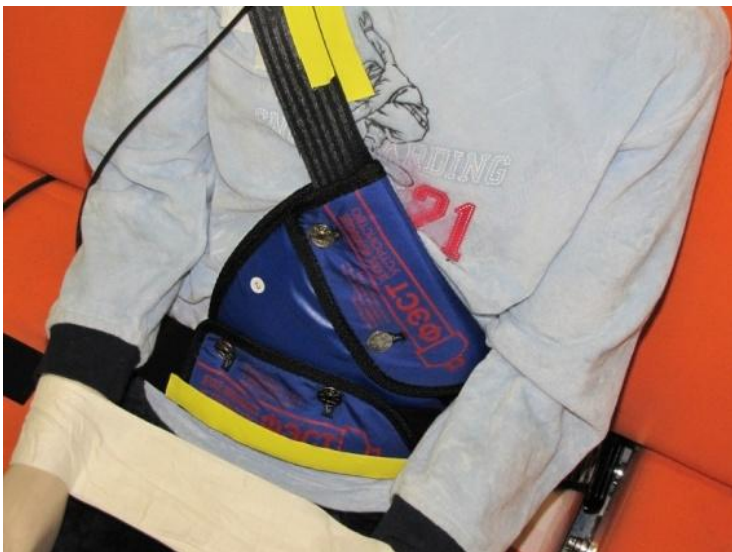
Рис 1. Тест с использованием
накладки на ремень вместе с
манекеном P10.

Заявлено о соответствии
стандарту
ECE 44 для групп I, II-III

Использование устройства показано на рисунке 1.
Изделие сделано из нежесткого гибкого материала для использования
со штатным ремнем безопасности. Изделие рекомендуется к
использованию в группах I, II и III по стандарту ECE 44.

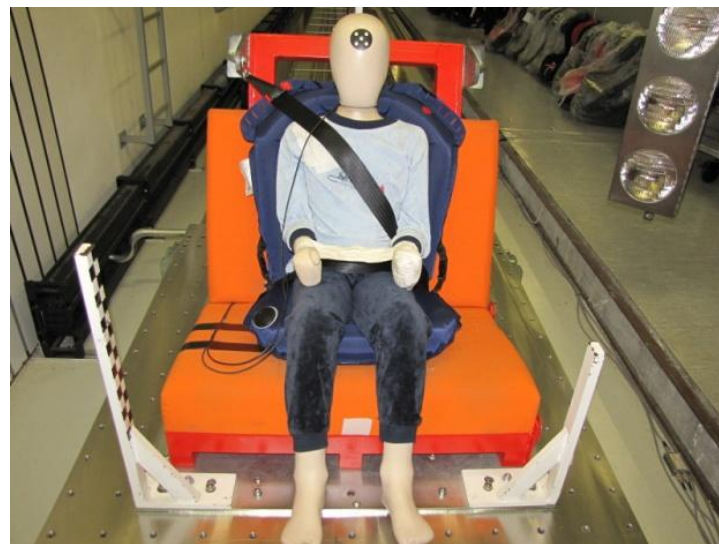
Рис 3. Подготовка к
тесту.

Установка изделия.

Для использования изделия необходимо накачать его воздухом. Заявляется о соответствии стандарту UN ECE R44/04, а также US FMVSS213. В Европе заявлен как аналог универсальных групп II/III.

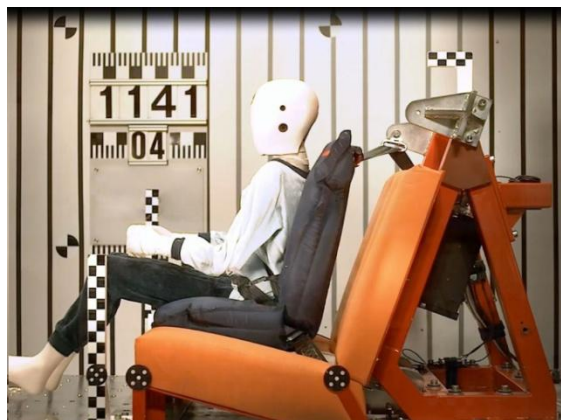
Рис 4б. Время 40мсек. Положение манекена и геометрия ремня во время фазы нагрузки.
