О влиянии масла марки ГК на надёжность электрооборудования

Комаров В.И. ОАО «ТГК-9»

Лушин А.Н. ОАО «Свердлоэнерго»

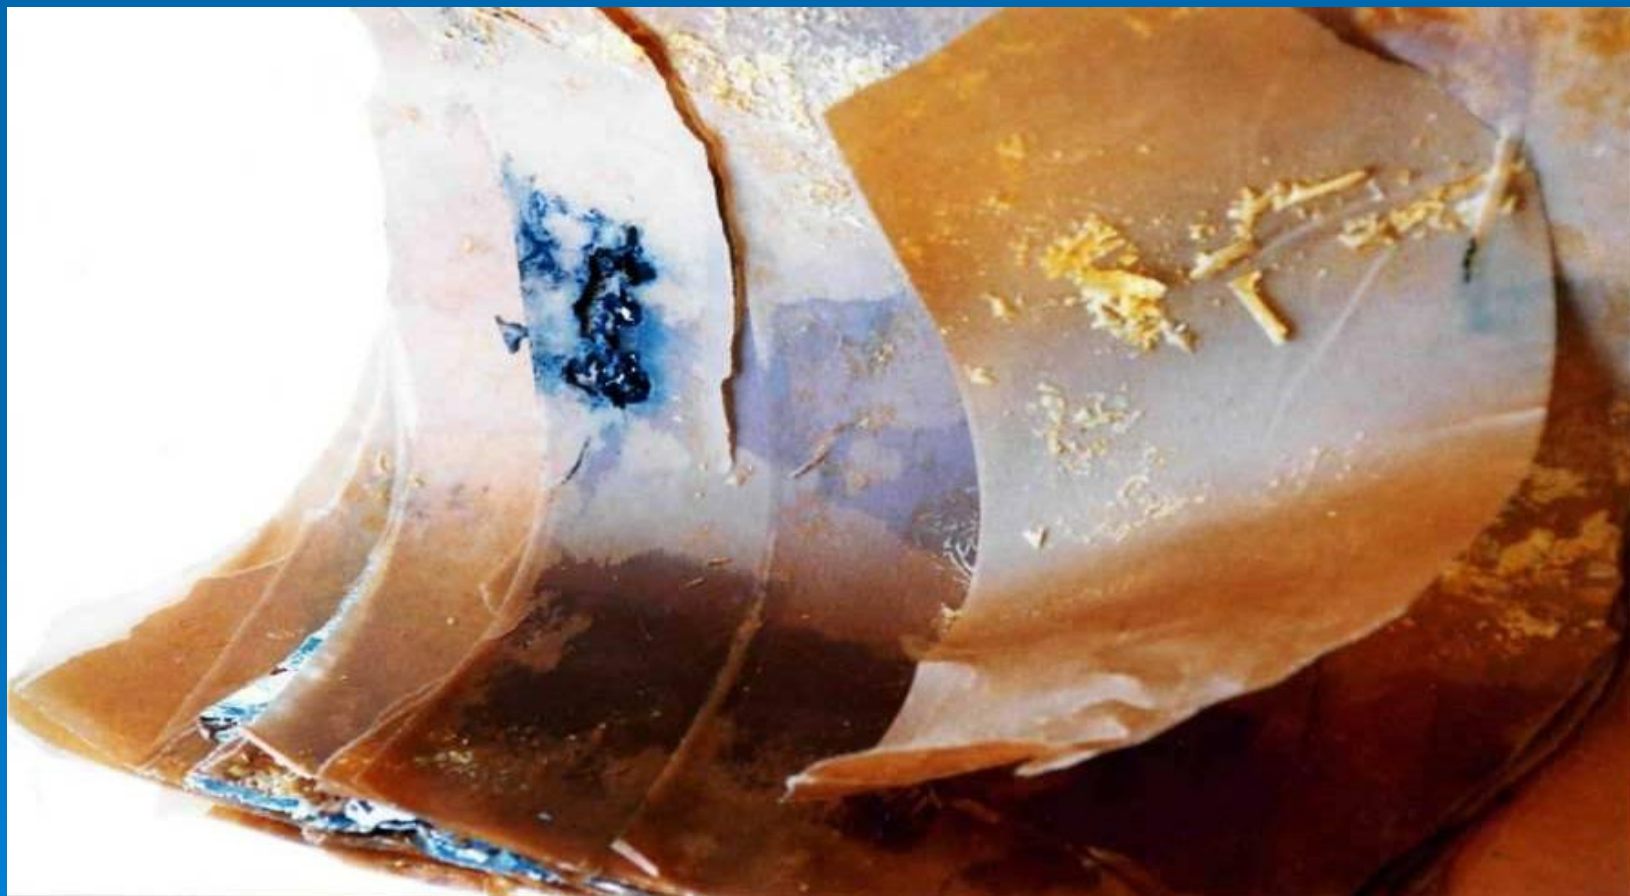
- По каким то причинам было решено, что это относится только к одной партии вводов, залитых одной партией масла, и о проблеме забыли.
- Несколько позже с этой же проблемой столкнулись в Свердловэнерго, где произошло несколько повреждений вводов 220 кВ масляных выключателей, залитых масло ГК, у которых в изоляционной основе обнаружены следы X-воска. Фрагмент изоляции со следами X-воска и очагом теплового пробоя приведен на следующем слайде.

Отложение X-воска и очаг развития пробоя в изоляционном остове ввода 220 кВ

1. Отложения X-воска приводят к ухудшению отвода тепла, появлению локальных перегревов и развитию местных очагов пробоя. Это приводит к появлению в масле газов разложения: на начальном этапе характерных для термических дефектов, а в дальнейшем характерных для электрических разрядов.
2. Появление X-воска и очагов развития пробоя приводит к увеличению диэлектрических потерь, возрастающих при увеличении измерительного напряжения.
3. Длительность развития теплового пробоя достаточно велика (9-12 месяцев).
