История создания Пизанского собора
Тайна Пизанской башни

Материал подготовил Пирязев Алексей

Пизанский ансамбль в Италии на Площади чудес

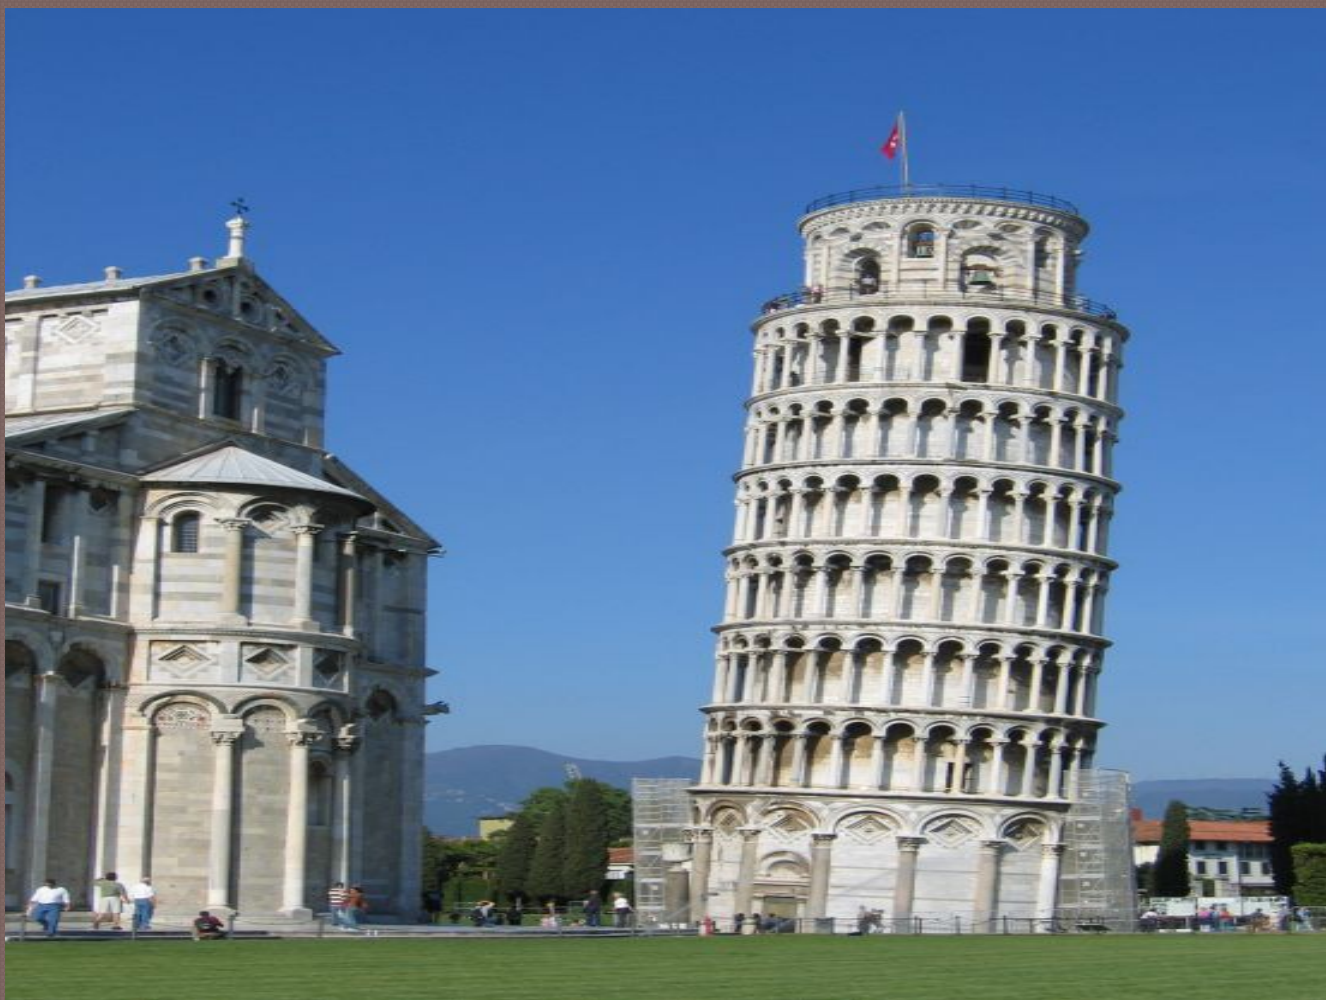
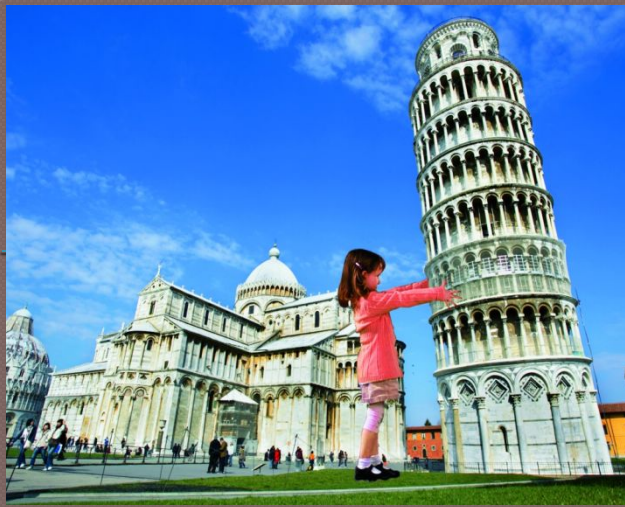
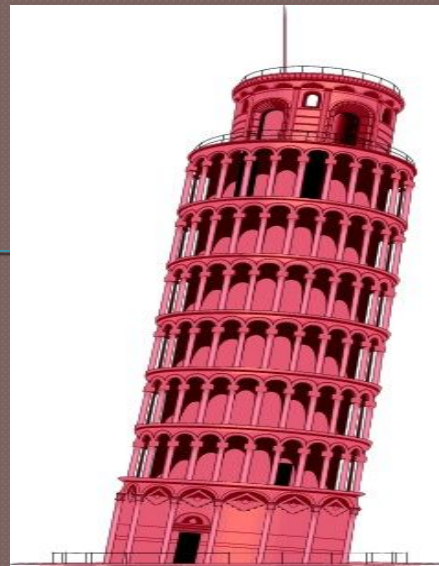
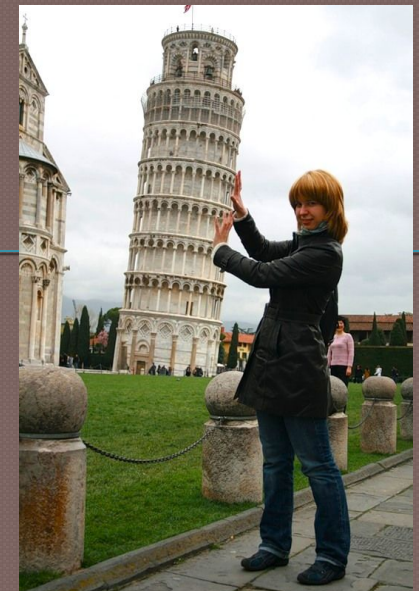
Высказывались предположения, что кривизна здания задумана зодчими изначально — ради демонстрации их удали и незаурядного архитектурного умения. Но гипотеза эта не слишком правдоподобна. Куда более вероятно другое: архитекторы знали, что строят на крайне ненадежном фундаменте, и потому заложили в строительную конструкцию возможность легкого отклонения.

Вскоре, после начала строительства в 1173 году, фундамент Пизанской башни положили неровно. Строительство было остановлено и возобновлено только спустя 100 лет. Только потом стало ясно видно, что Пизанская башня "падает" наклонившись к югу.

С того времени, как начались постоянные измерения башни в 1911 году, было зафиксировано, что вершина наклоняется на 1,2 миллиметра в год. На сегодняшний день, вершина Пизанской башни наклонена на 5,3 м от центра.

Из-за того, что Башня наклонялась в различных направлениях первые годы, она слегка искривилась, как банан. Инженеры работают над фундаментом Башни больше чем над самим строением, надеясь вернуть вершину башни примерно на 20 см назад. Но это означает, что 800 летняя башня останется "падающей".
