Капнография

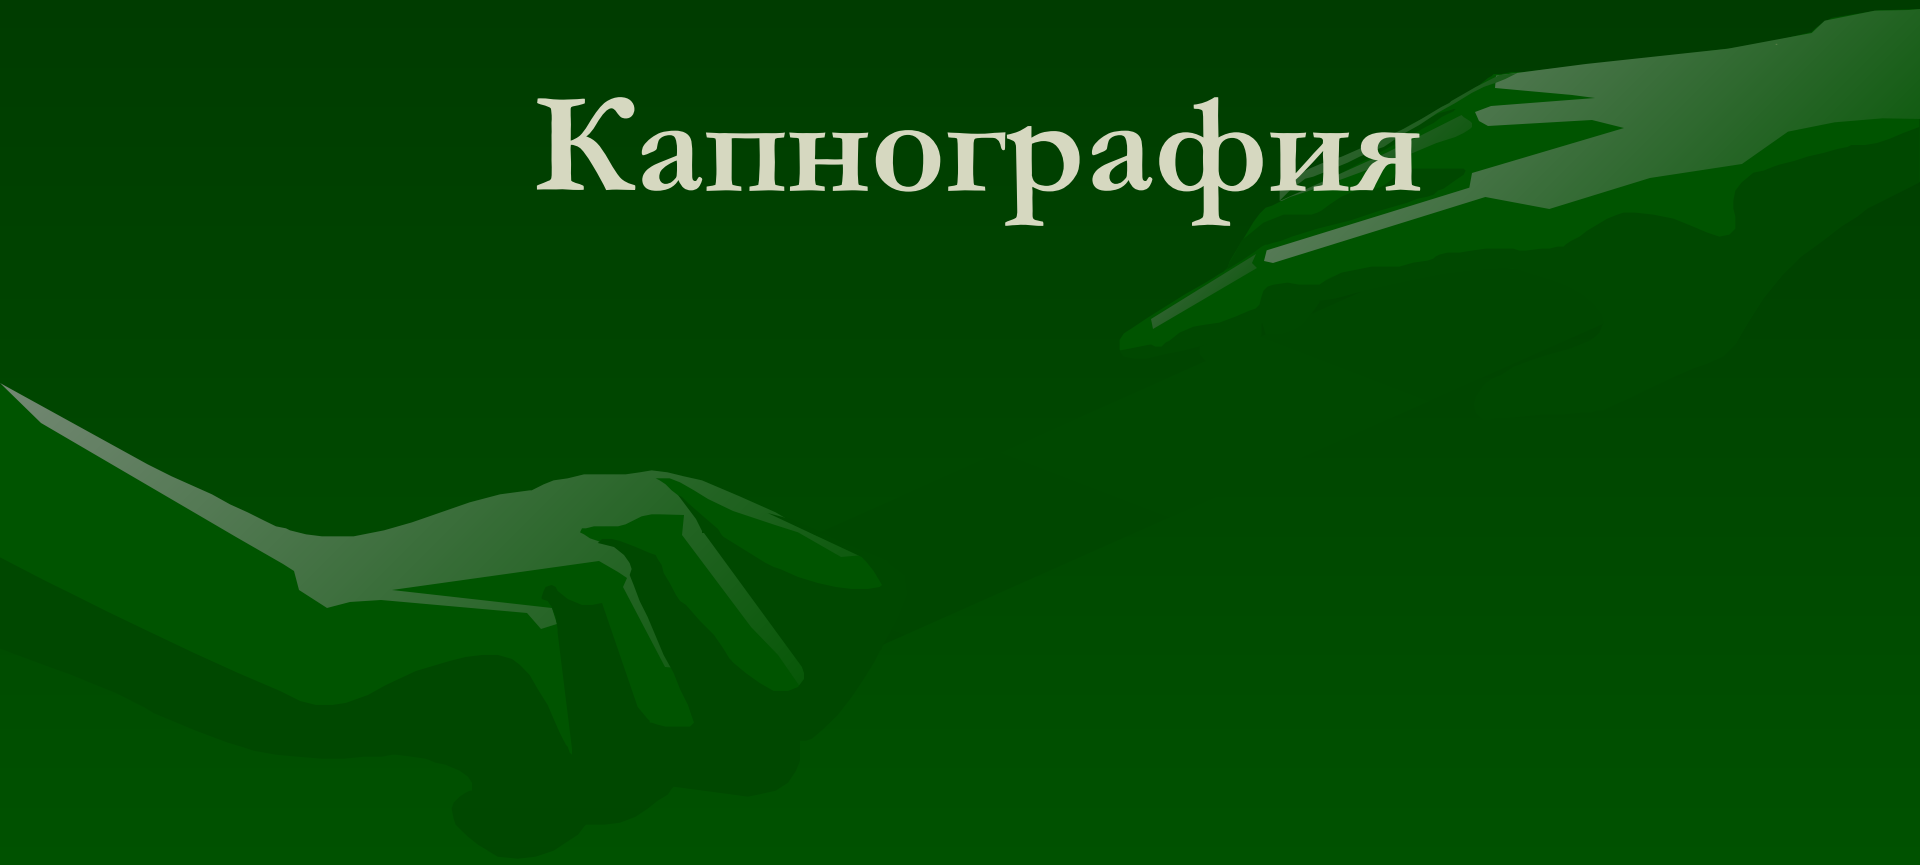
Нормокапния

$P_{\text{ET}} \text{CO}_2$ — 36-43 мм рт. ст.

При нормальном атмосферном давлении (760 мм рт. ст.) этому парциальному давлению углекислого газа соответствует концентрация

$F_{\text{ET}} \text{CO}_2 = 4,7-5,7 \%$
(1 Vol % = 7,6 мм рт. ст)

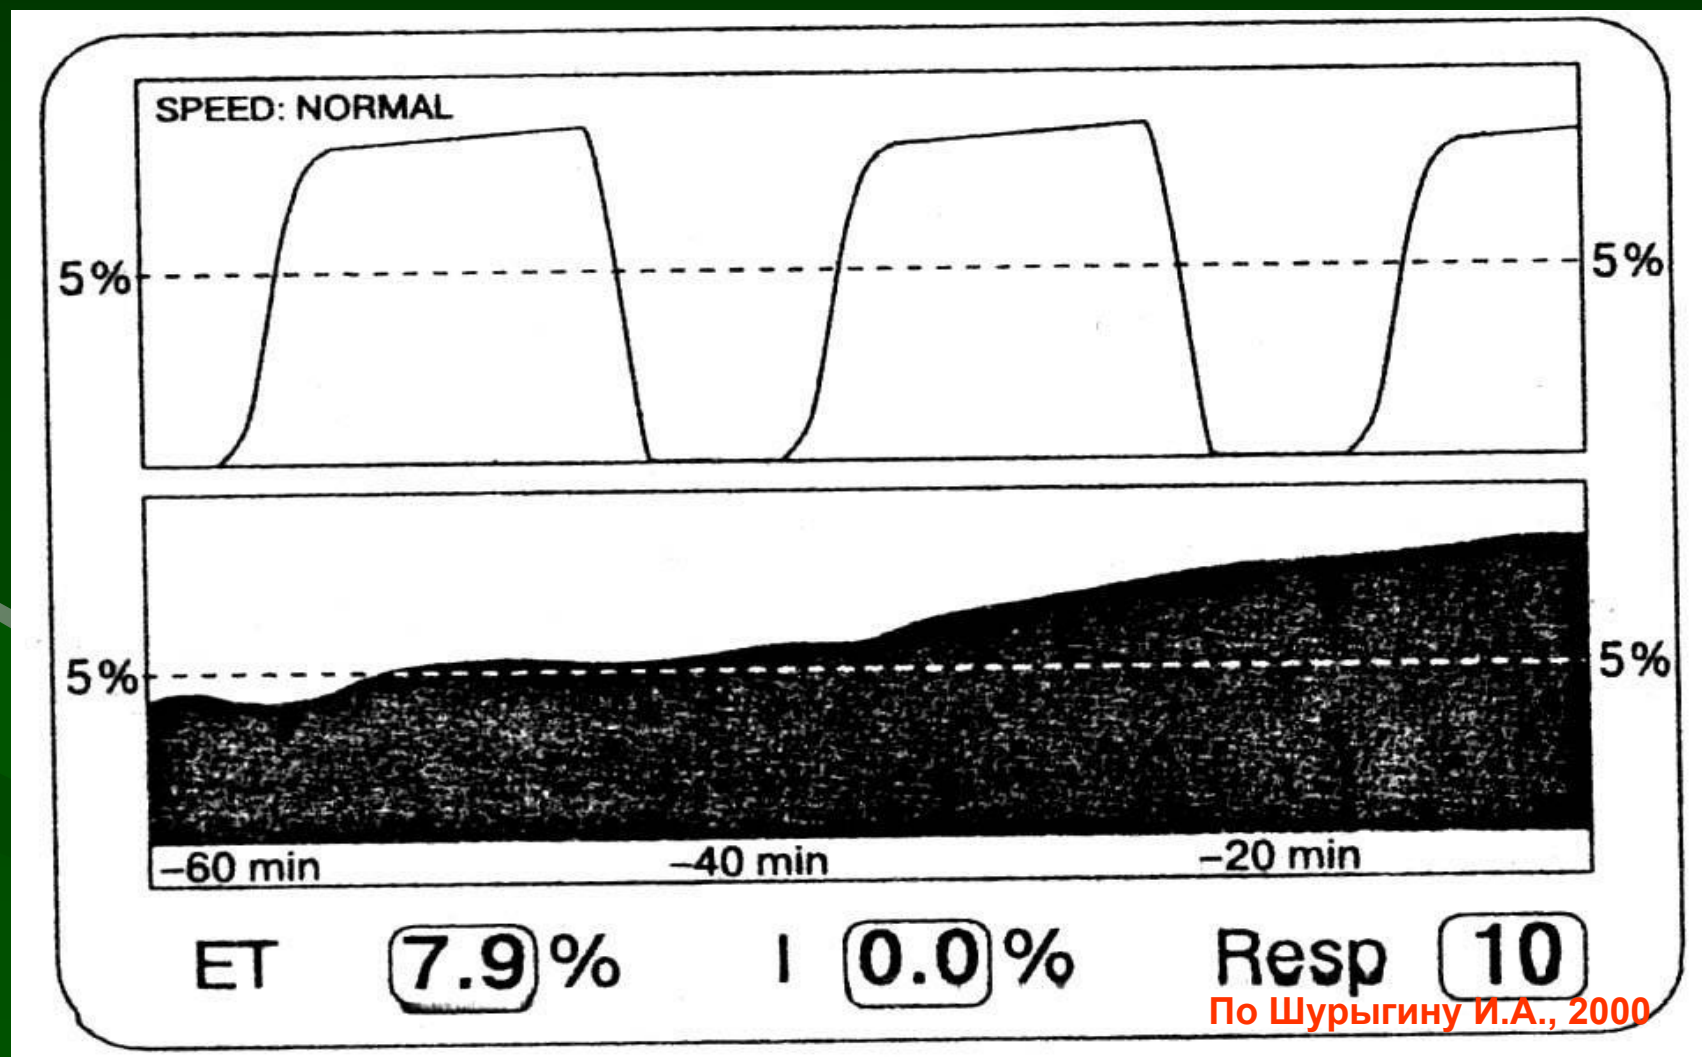
Капнография при внезапном снижении минутной вентиляции

Внезапная гиповентиляция выявляется
капнографом не сразу, а лишь через
несколько минут, которые требуются
для заметного подъема концентрации
 CO_2 в тканях, крови и альвеолах

- Несоответствие вентиляции легких и метаболической продукции CO_2
(угнетение дыхательного центра, слабость дыхательной мускулатуры, резкое возрастание дыхательного сопротивления, частичная разгерметизация системы "пациент-респиратор", неадекватная ИВЛ)
- Рециркуляция выдыхаемого газа в контуре наркозного аппарата.

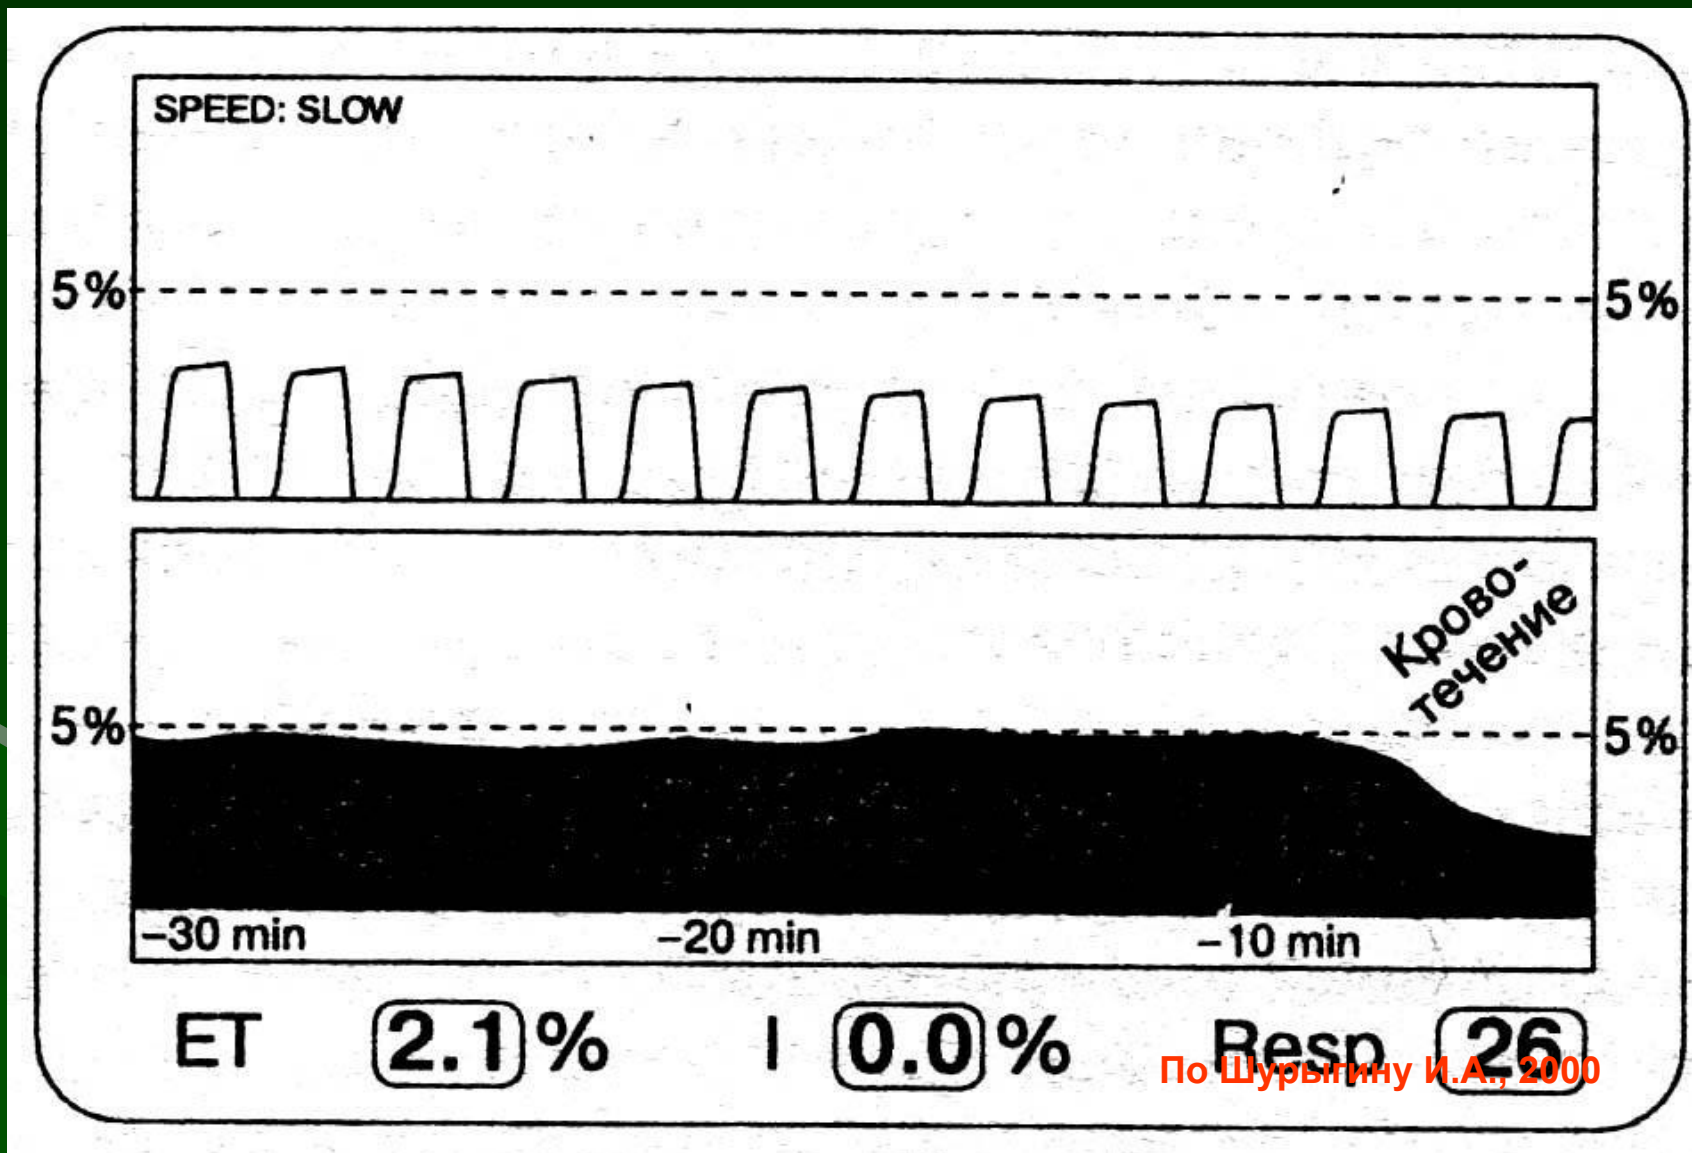
Капнограмма при массивном кровотечении

- *Отсоединение контура*
- *Миграция интубационной трубки в пищевод*
- *Полная обтурация дыхательных путей*
- *Гипервентиляция легких*
- *Ухудшение перфузии альвеол
(тромбоэмболия легочной артерии,
массивная кровопотеря)*
