Моделирование процессов ОМД

В среде QForm

Штамповка детали СТОЙКА

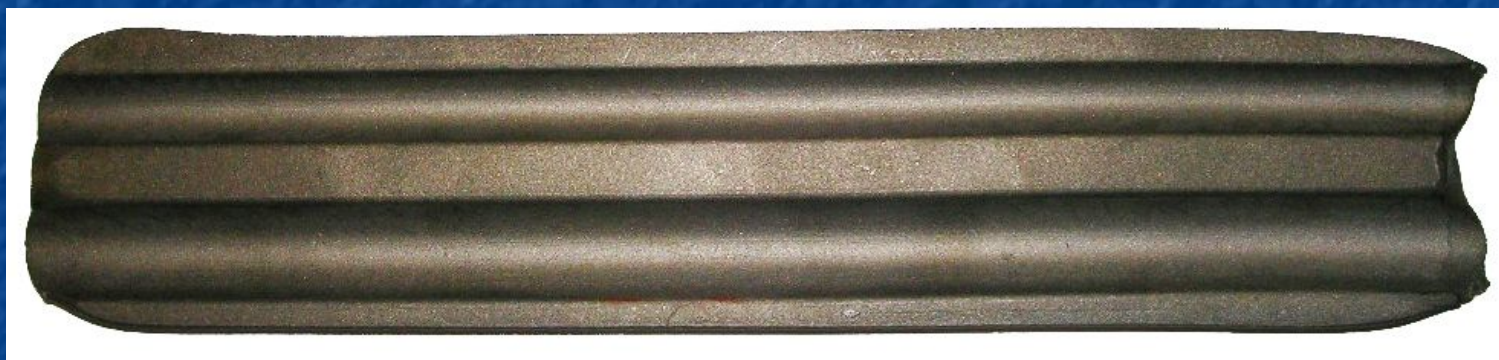
Вид сверху

Фотографии по улучшенной технологии

- Избавились от большого облоя на одном краю детали (до 10 мм).
- Значительно уменьшили кривизну заготовки.
- Результат расчета согласуется с производством.
