Моделирование процессов ОМД

В среде QForm

Штамповка детали СТОЙКА

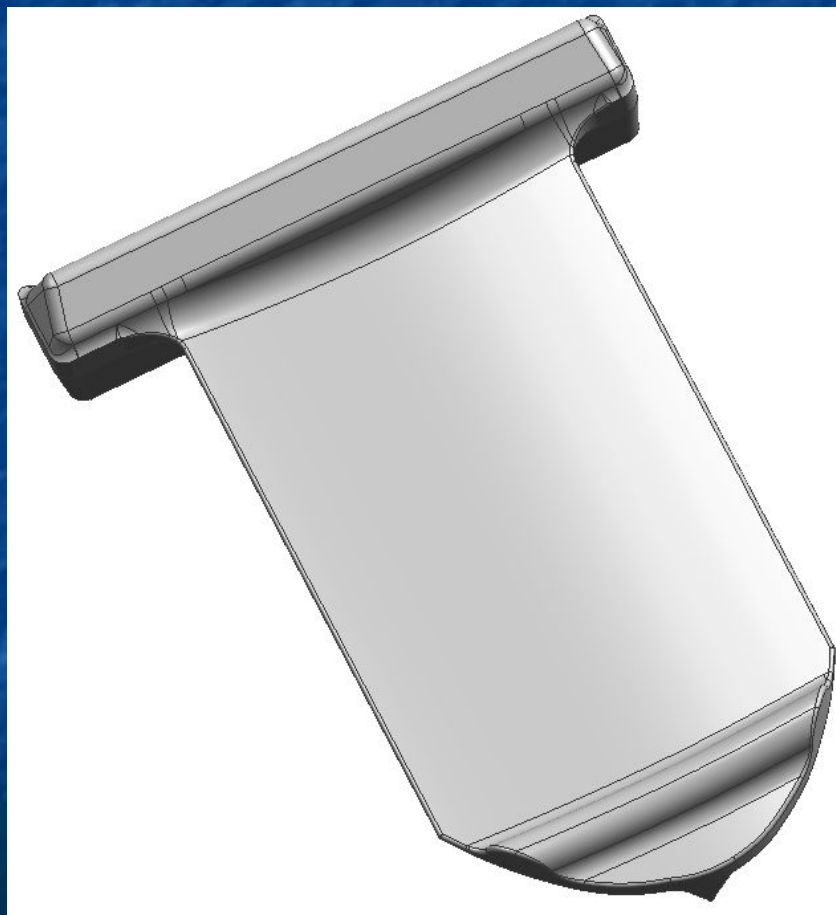
Модель штамповки

Штамповка детали Лопатка

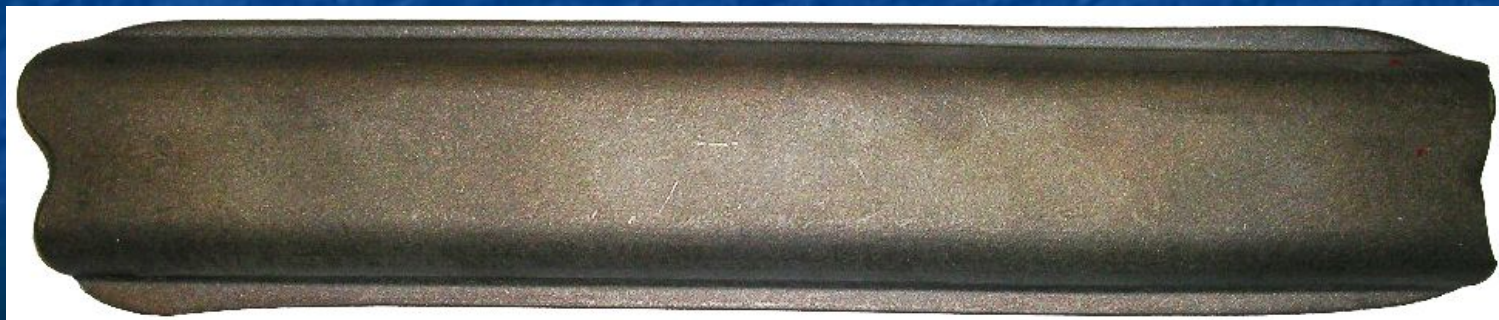
Фотографии по улучшенной технологии

Вид сверху

Вид снизу

- Избавились от большого облоя на одном краю детали (до 10 мм).
- Значительно уменьшили кривизну заготовки.
- Результат расчета согласуется с производством.
