Восстановления дорожных одежд низшего типа отсевами дробления, улучшенными лигносульфонатами

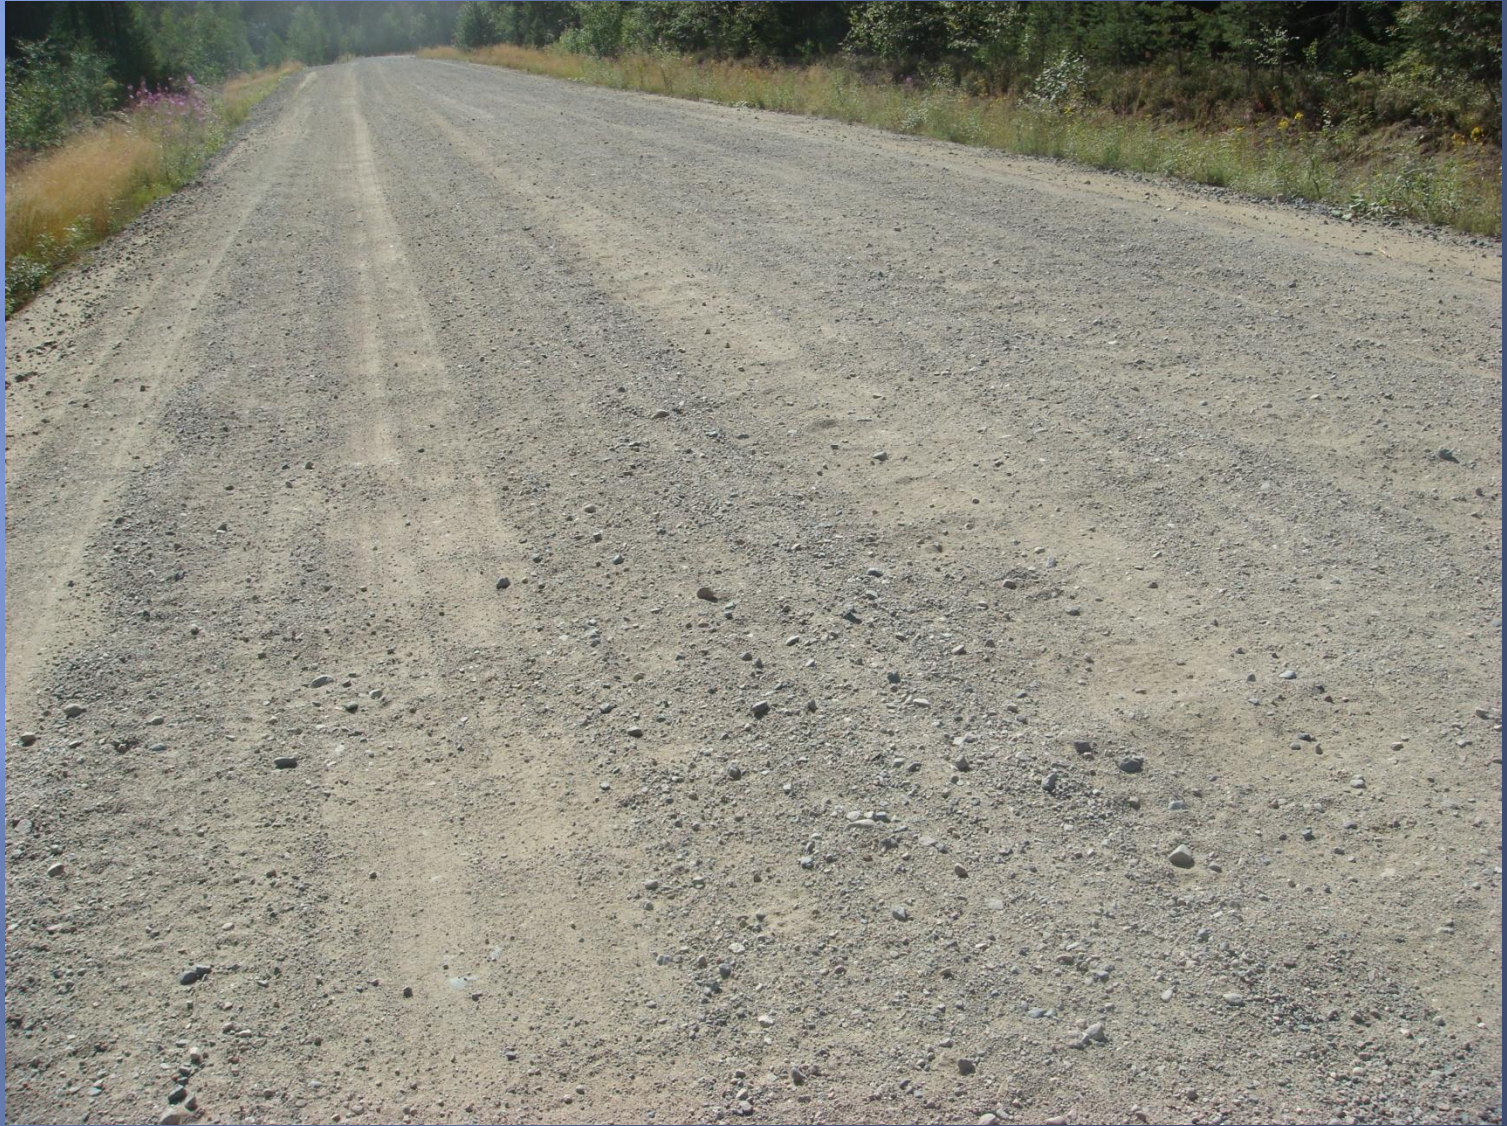
**Состояние дорожной одежды низшего
типа**

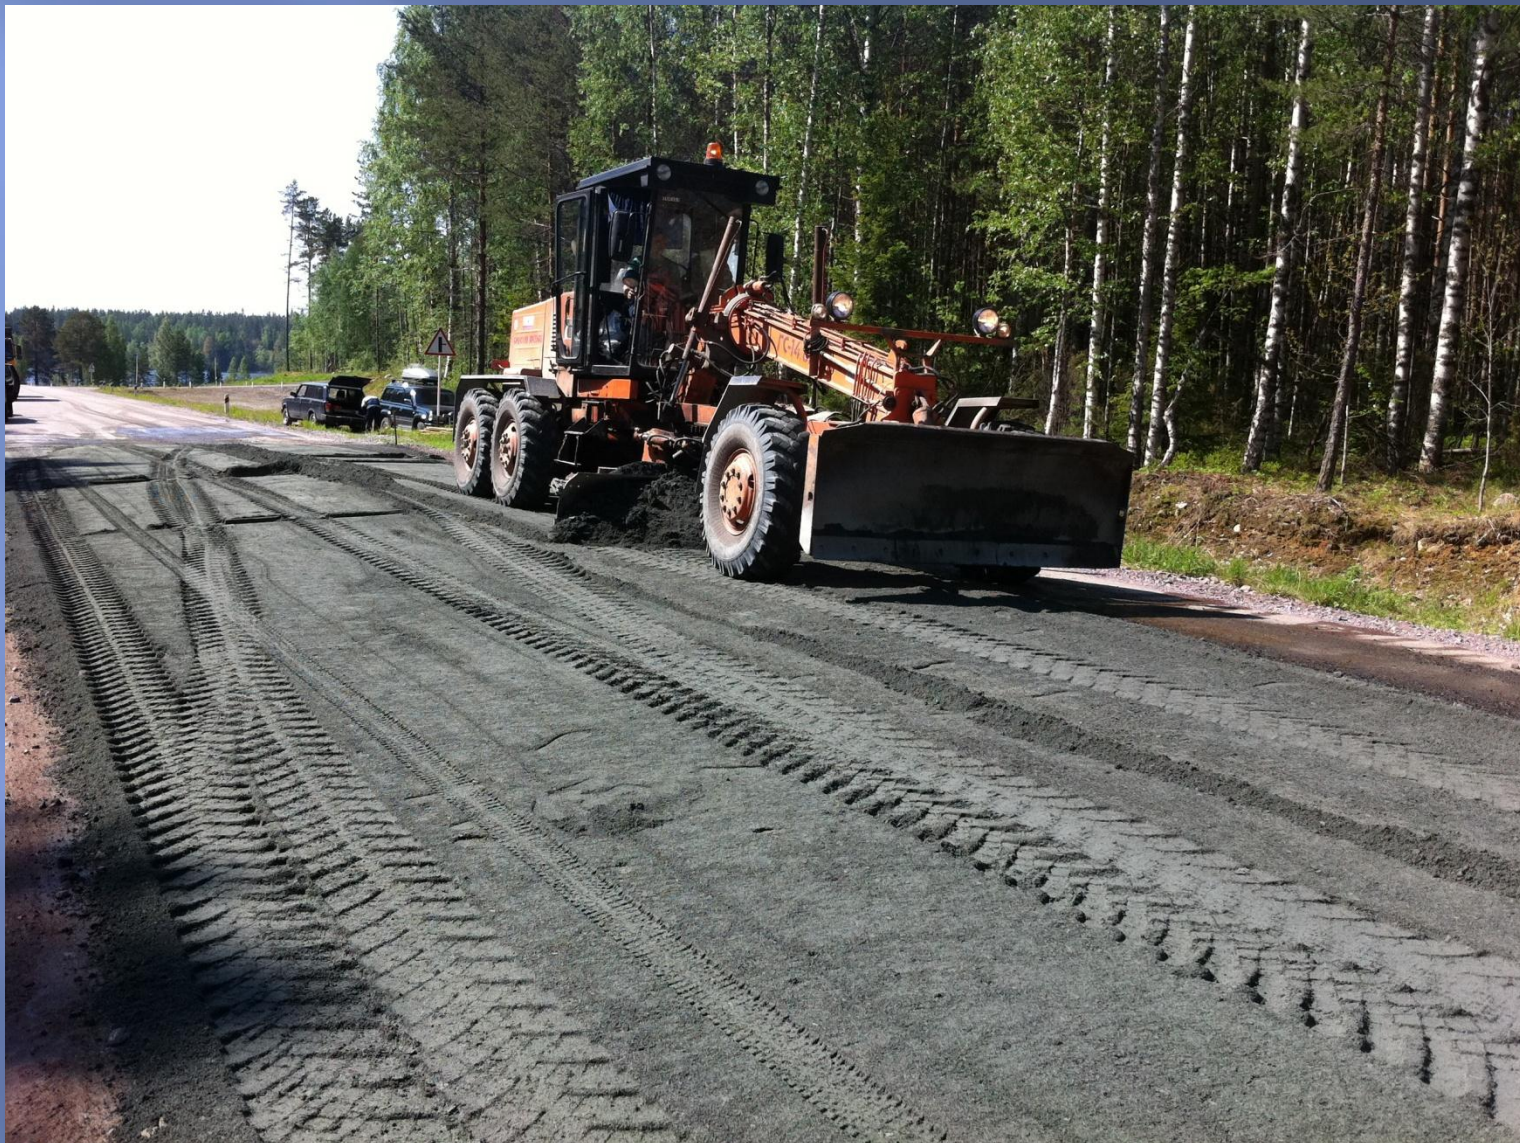
Распределение первого слоя отсева дробления автогрейдером

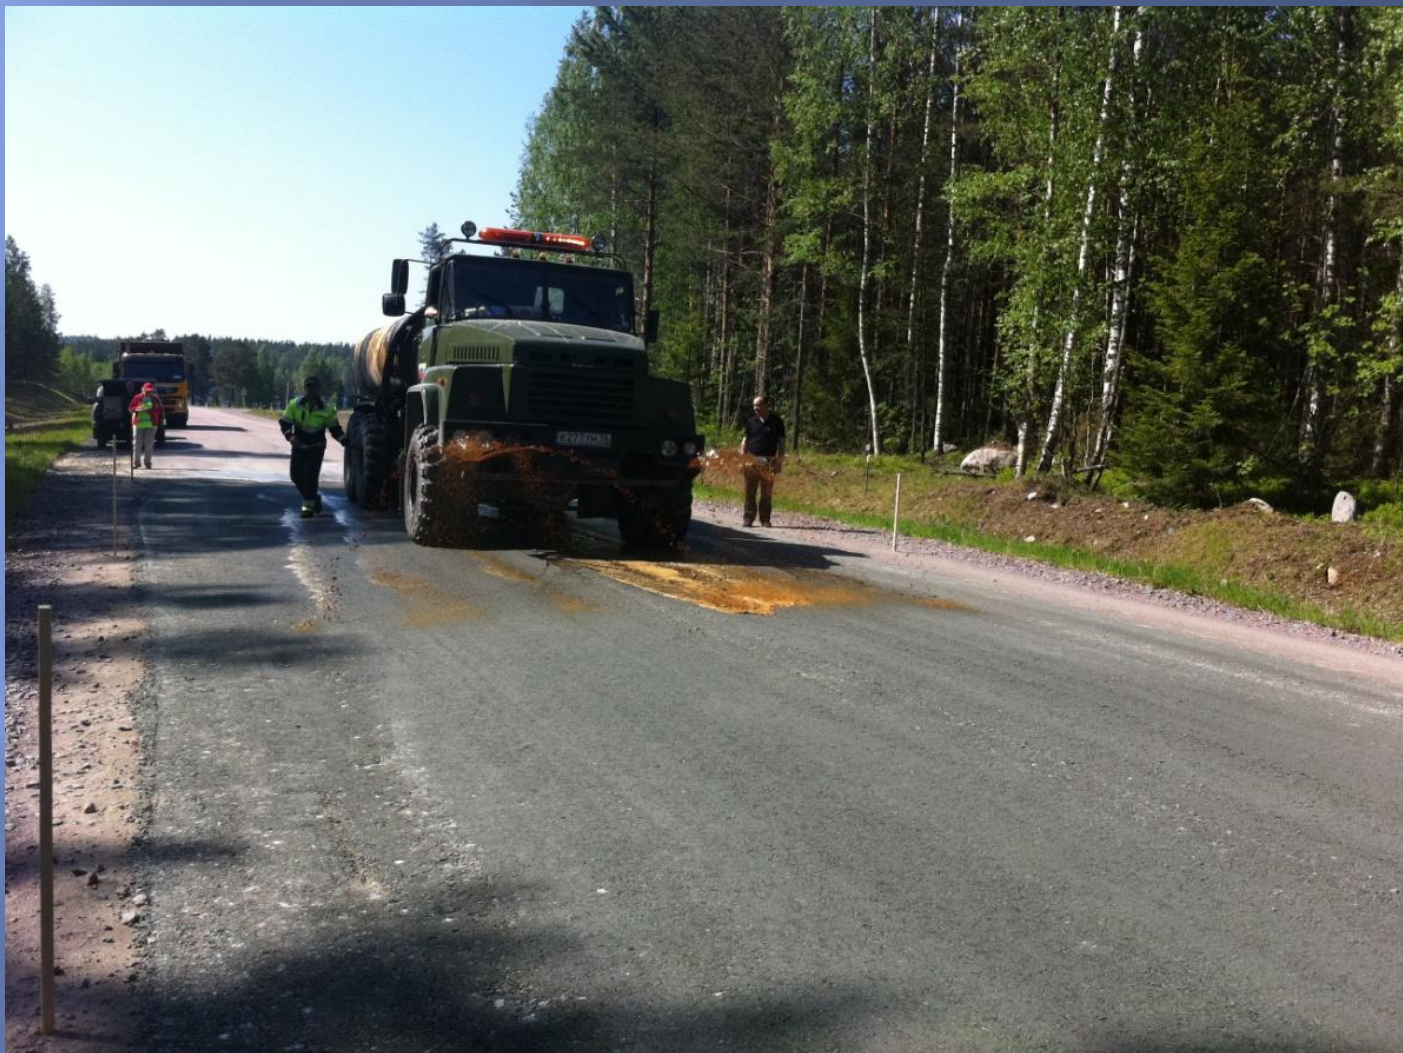
Розлив раствора лигносульфоната

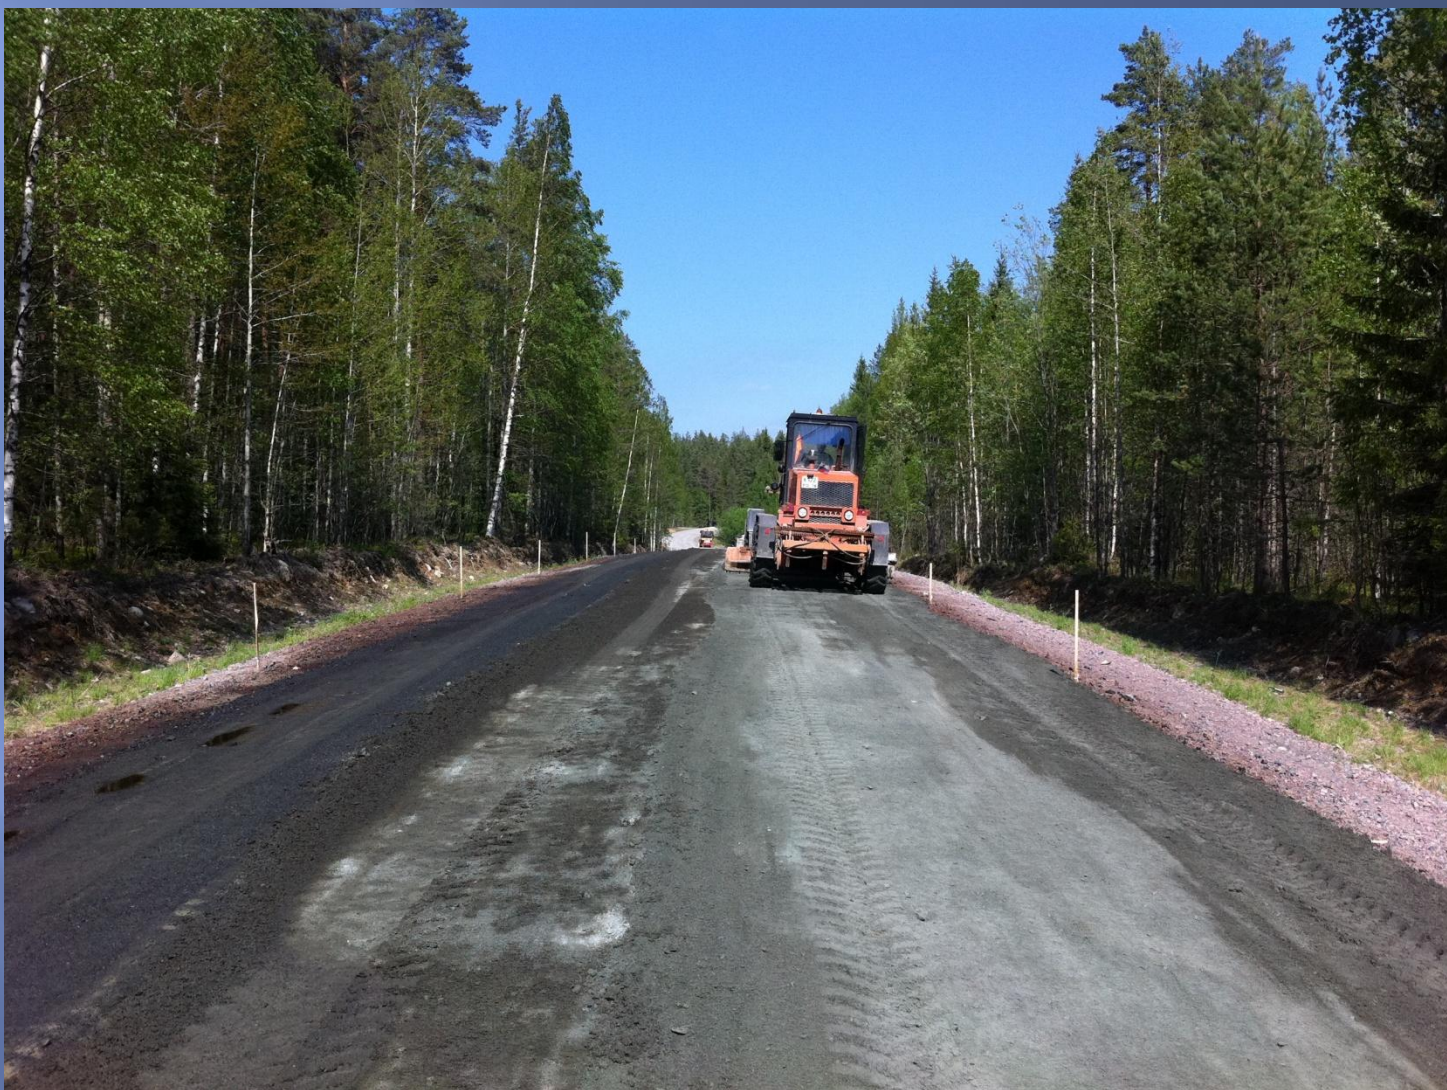
**Распределение второго слоя отсева дробления
автогрейдером**

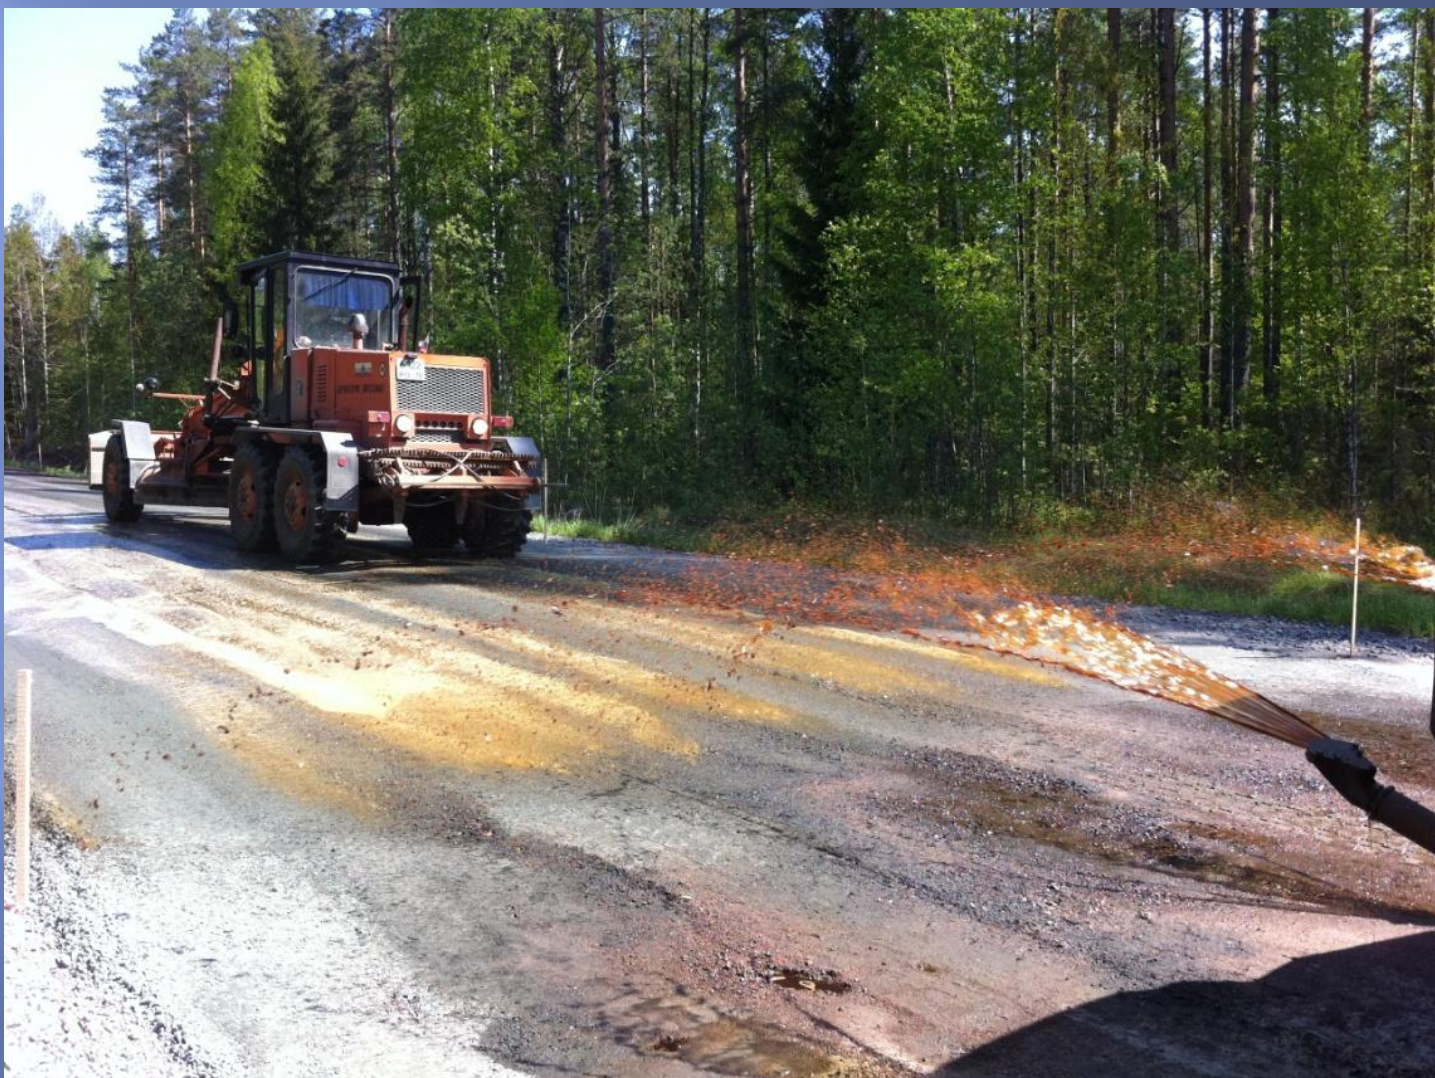
**Повторный розлив раствора лигносульфоната
с последующим уплотнением самоходным катком массой**

10-12 т

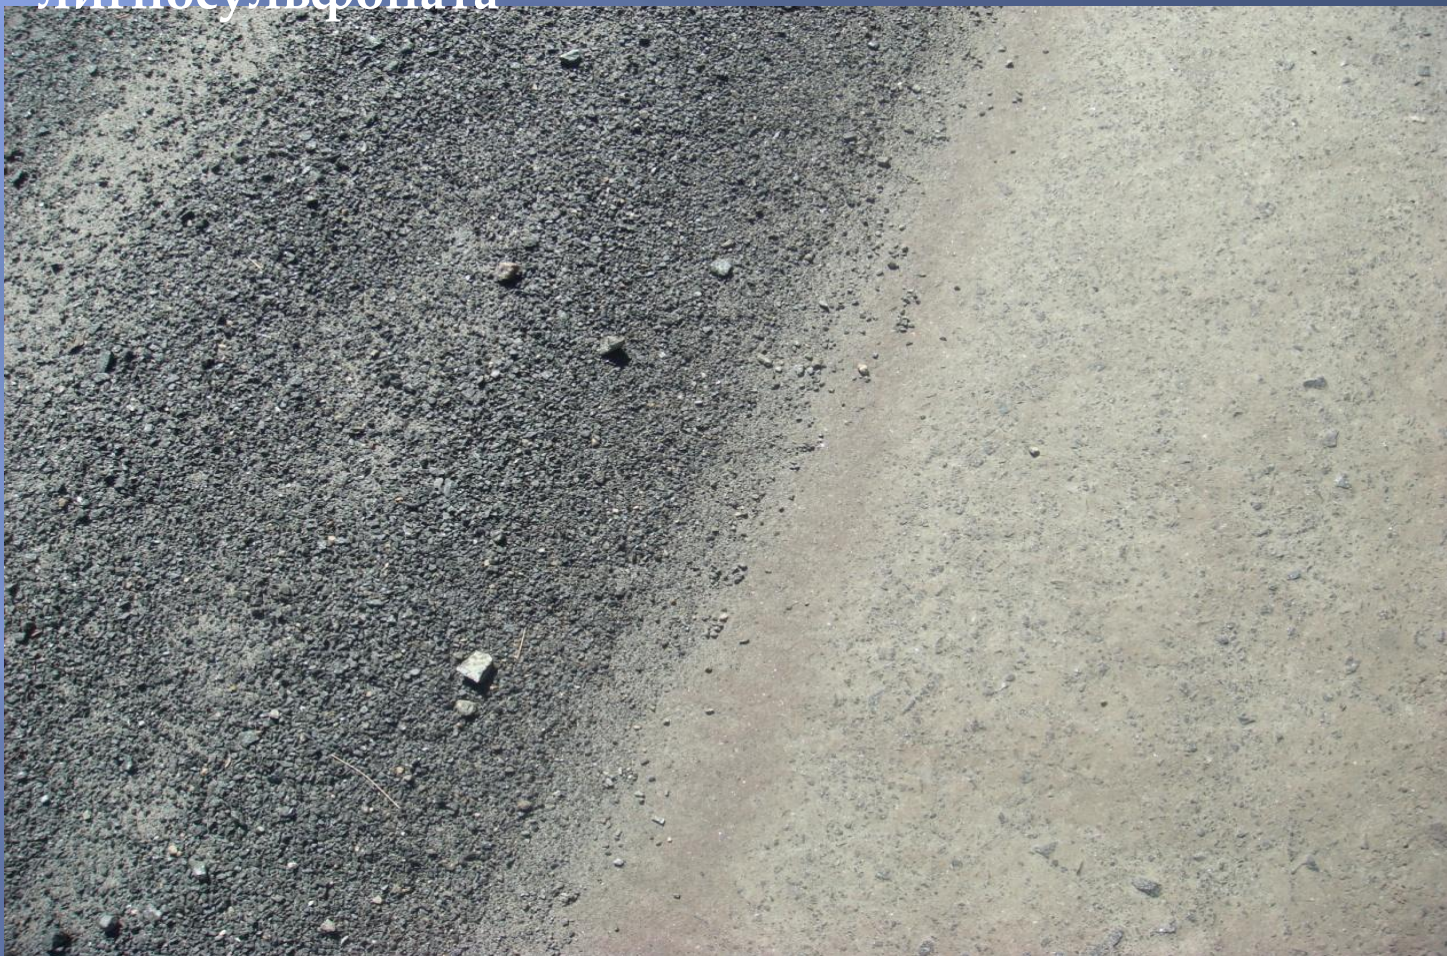
**Чистый отсев без
лигносульфоната**

**Пропитано
лигносульфонатом**

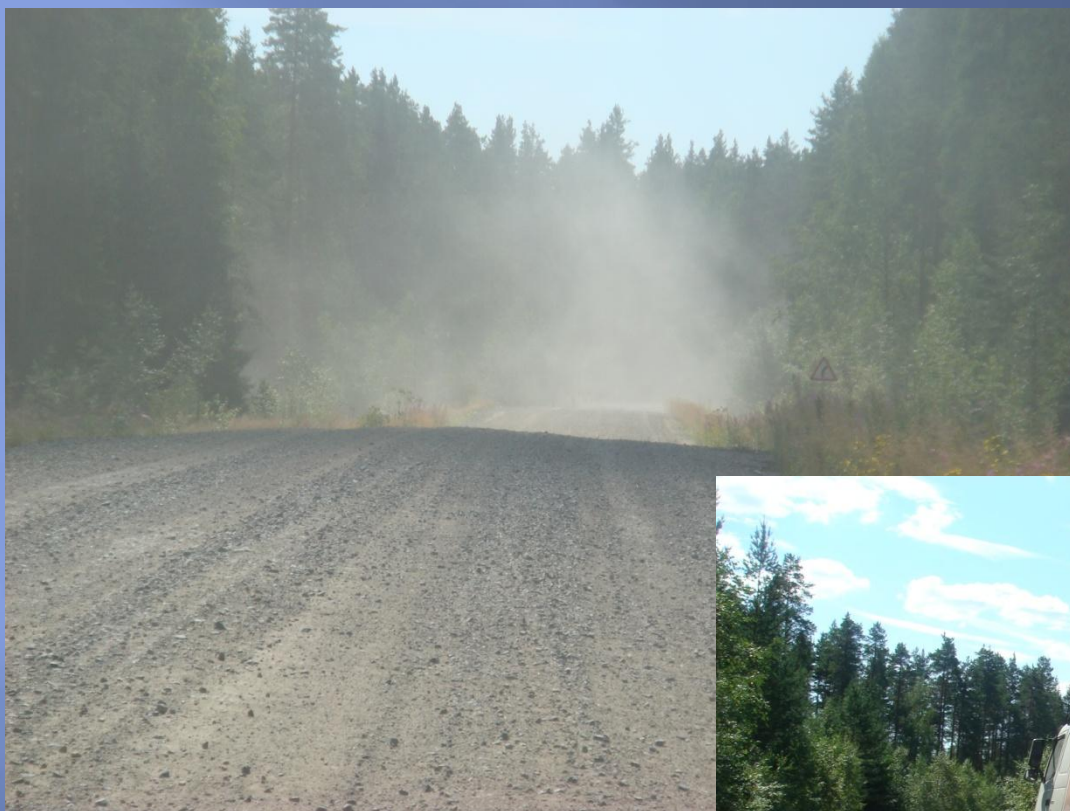
Пылимость на
необработанном участке
дороги

Отсутствие пылимости на
участке обработанном
лигносульфанатом

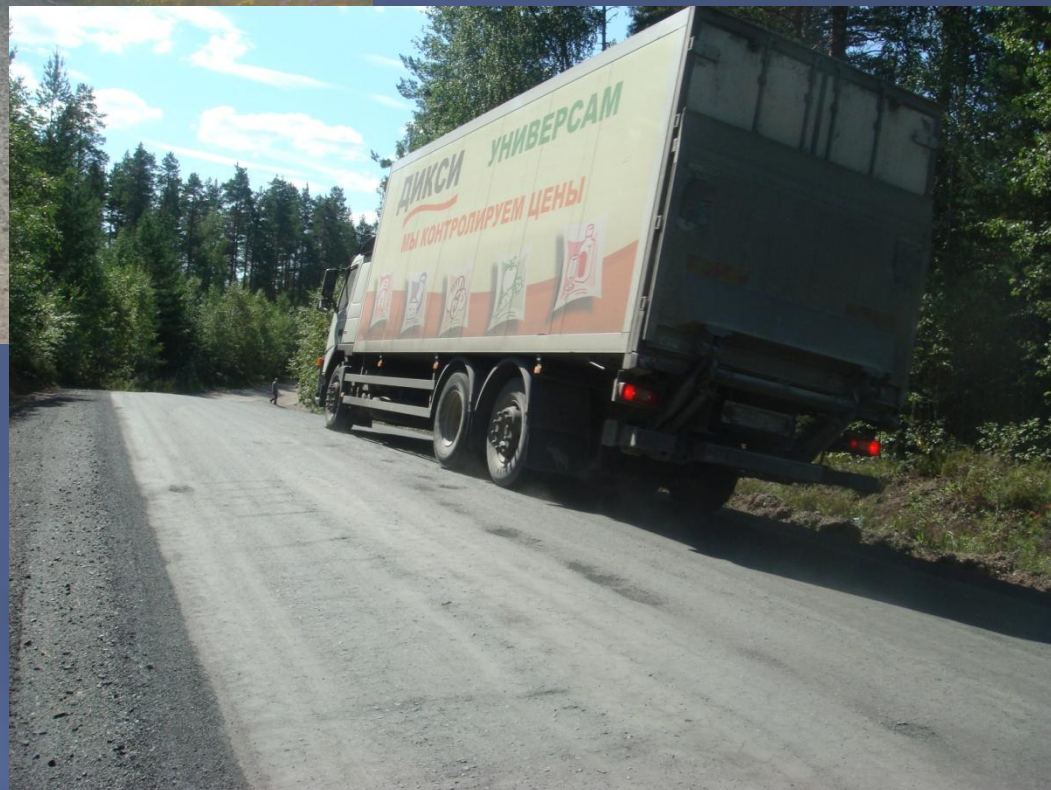
Измерение пылимости

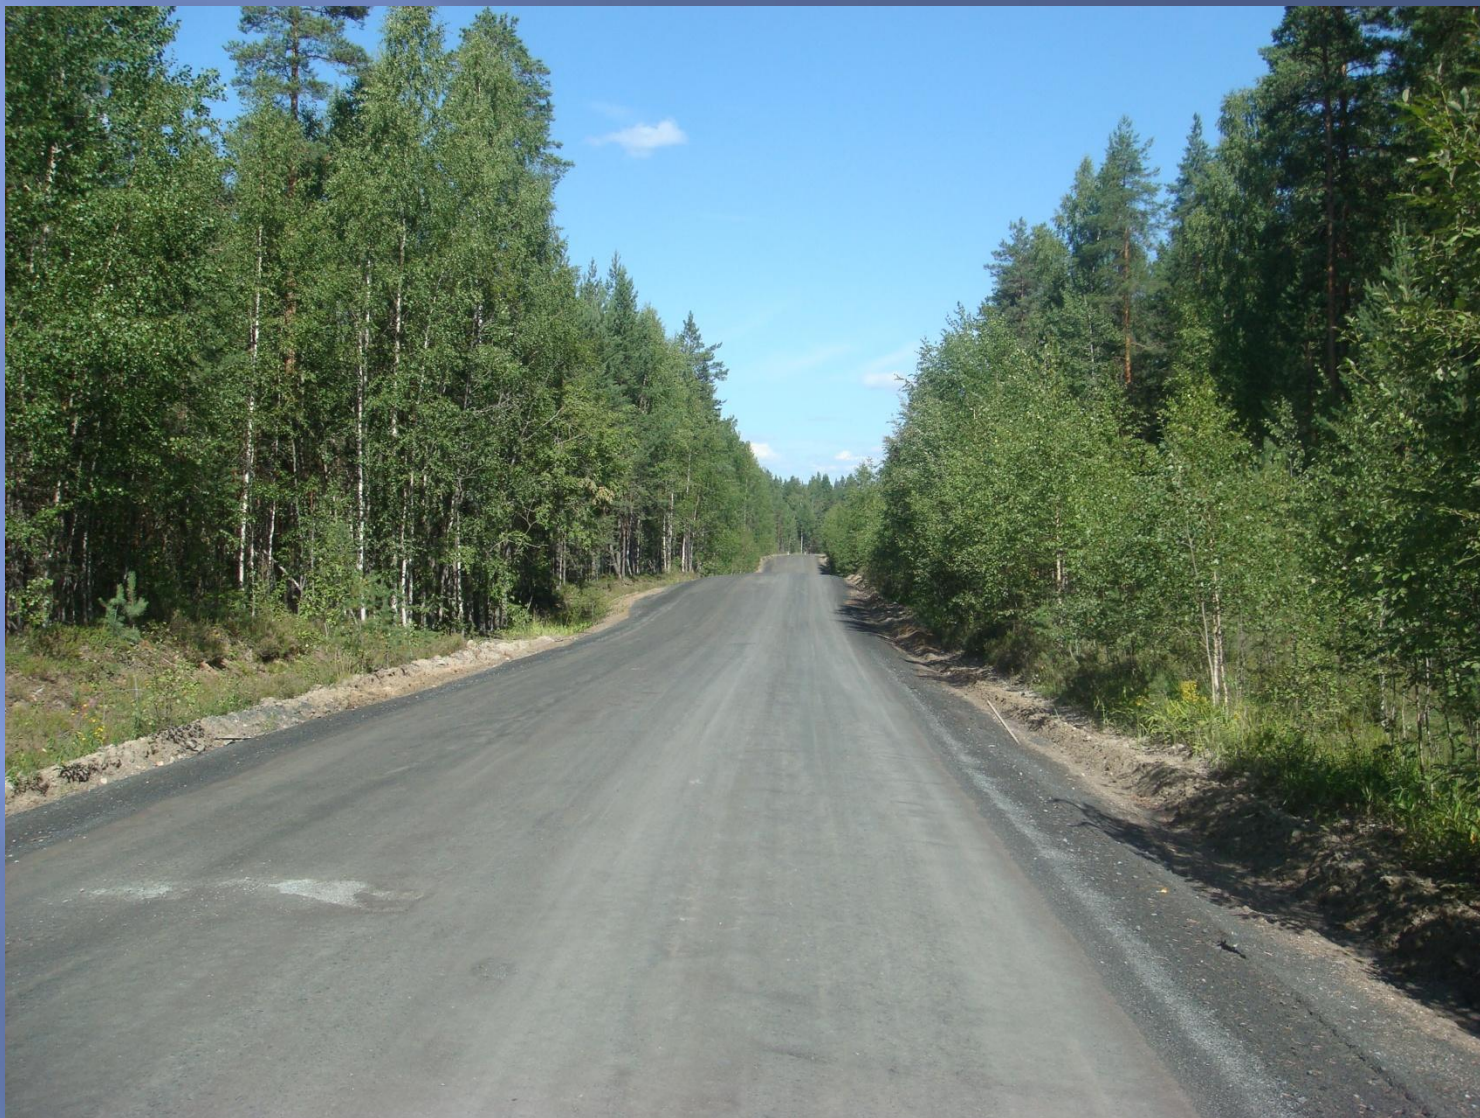
**Состояние покрытия, обработанного лигносульфонатом
через 1месяц эксплуатации**

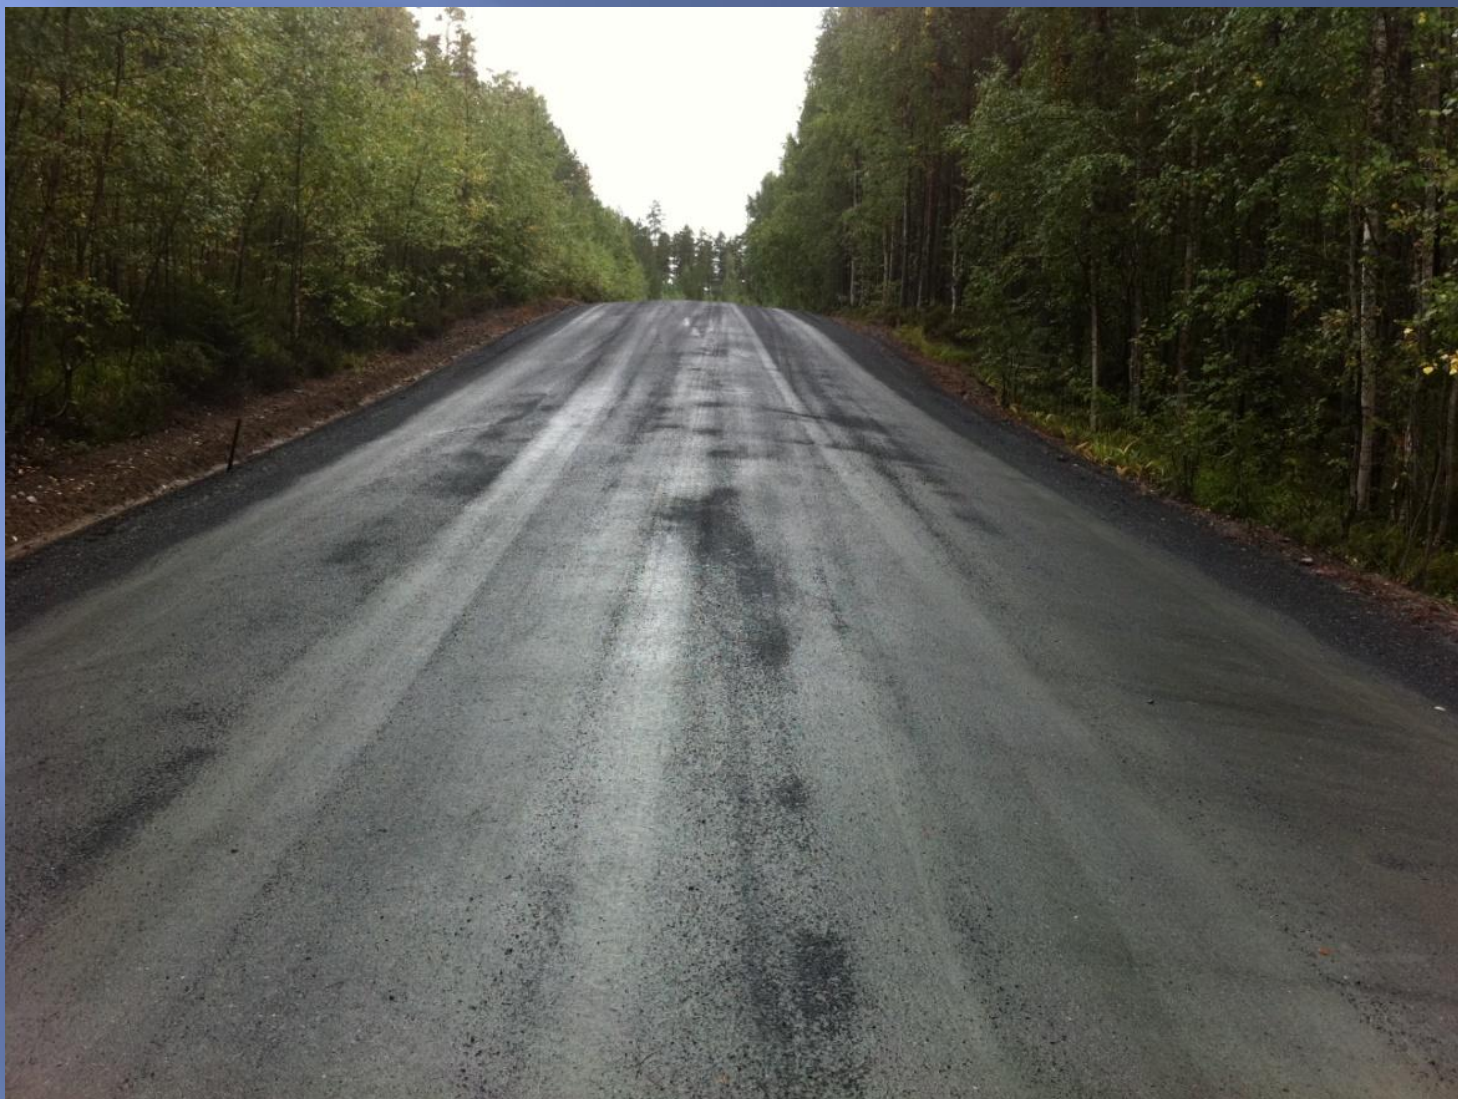
**Состояние покрытия, обработанного лигносульфонатом
после 3-х месяцев эксплуатации**
