# Восстановления дорожных одежд низшего типа отсевами дробления, улучшенными лигносульфонатами

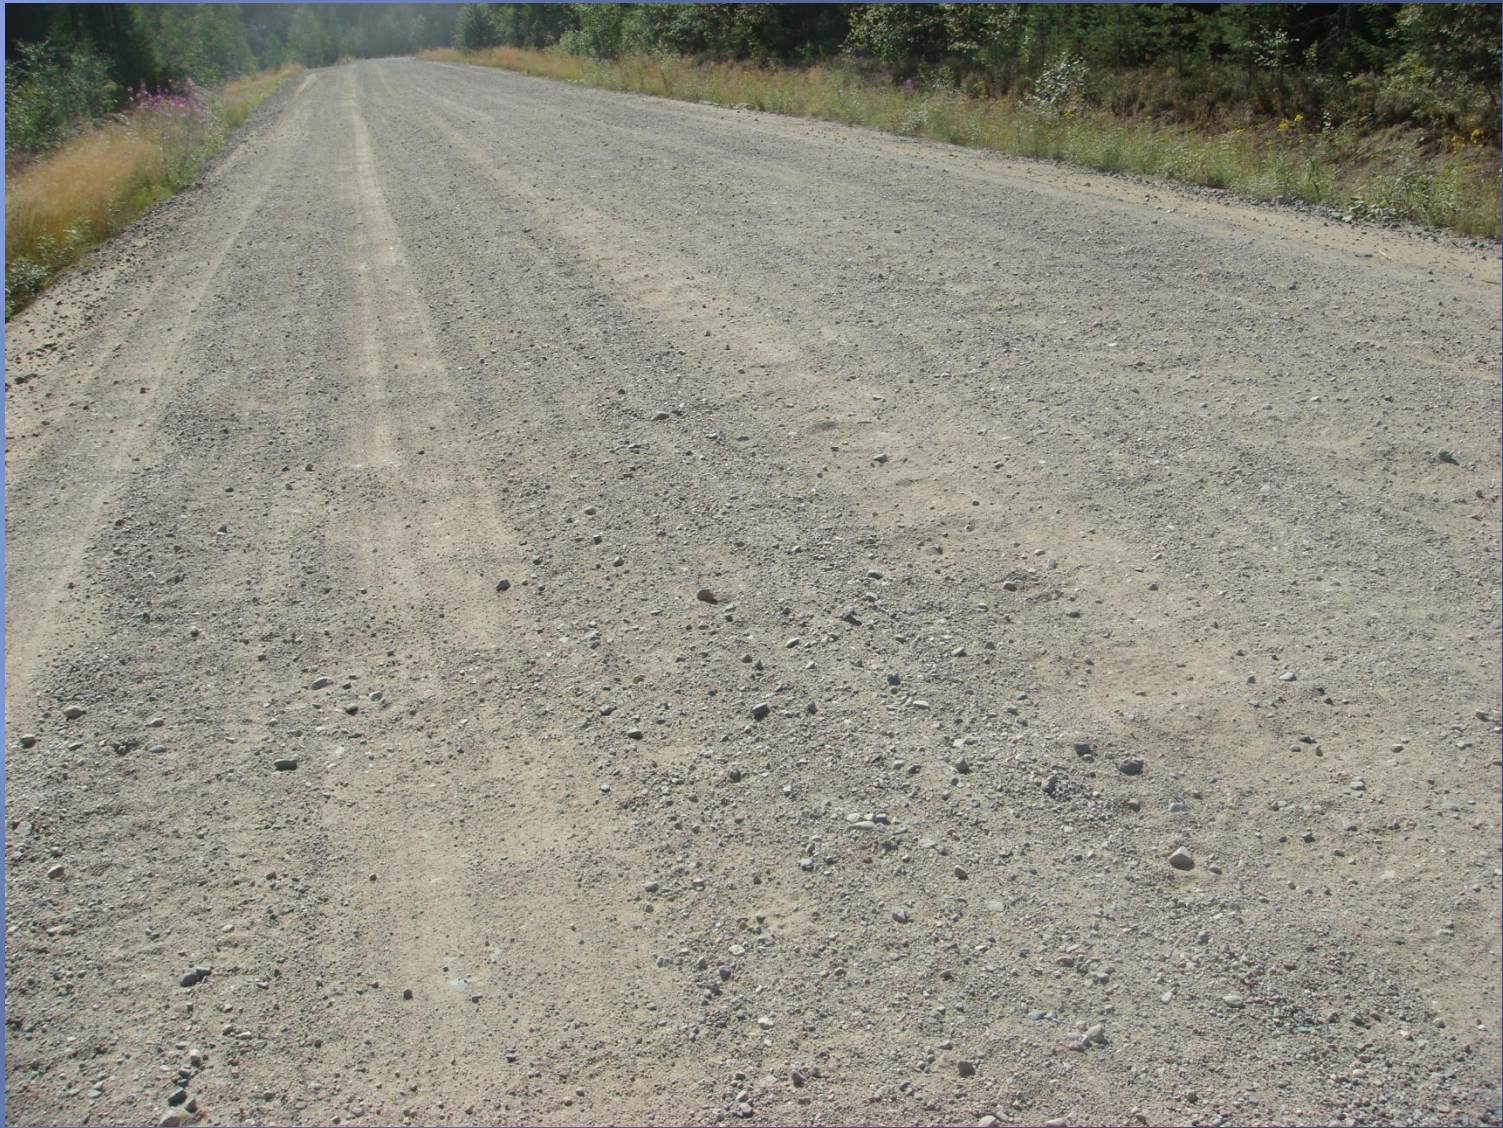
**Состояние дорожной одежды низшего  
типа**

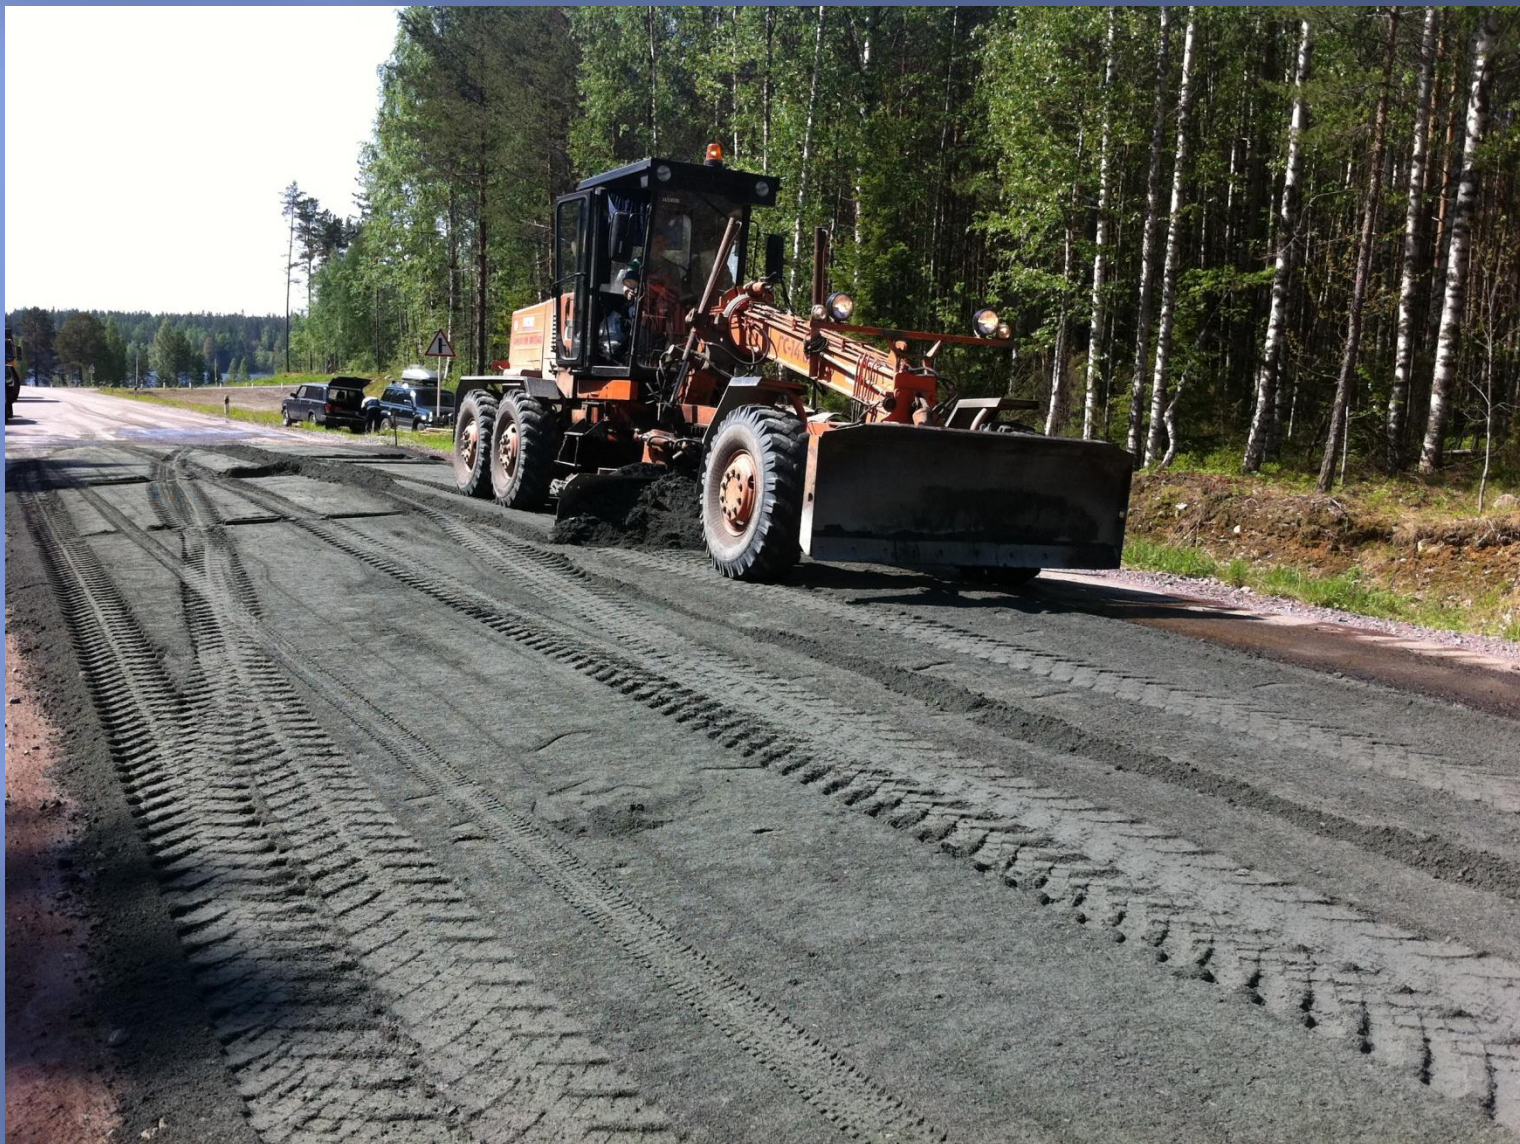
**Распределение первого слоя отсева дробления  
автогрейдером**

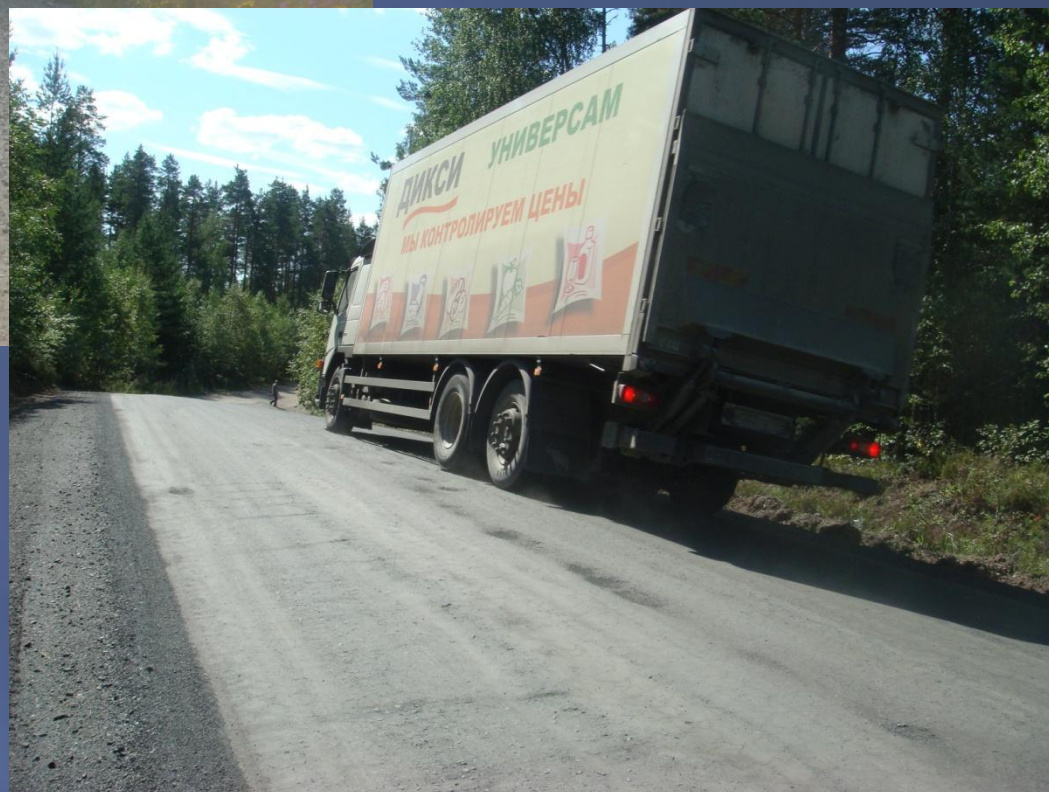
Отсутствие пылимости на  
участке обработанном  
лигносульфанатом
