- **Правильные проектные решения, исключающие распространение огня**
- **Применение негорючих строительных материалов**

**Кровля по профилированному
настилу с покрытием битумной
мембраной**

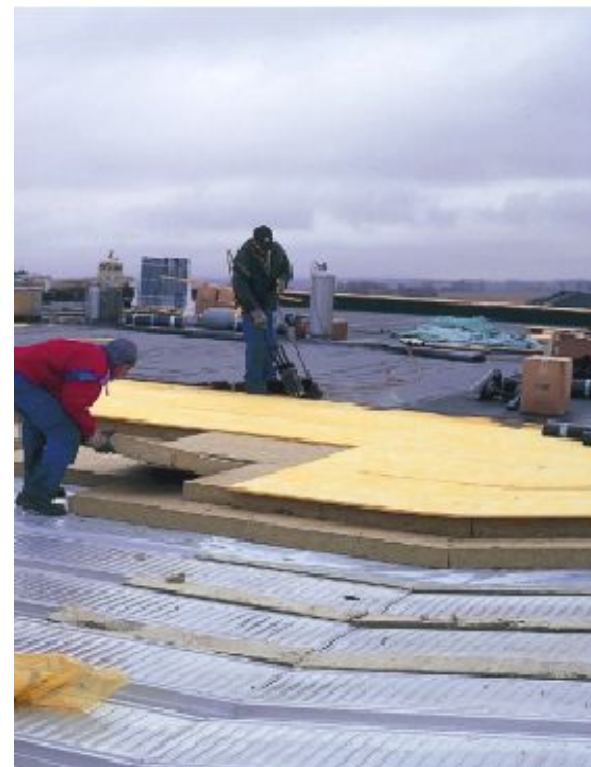
Каменная вата

- производится из простых минералов и побочных продуктов;
- не требует обслуживания;
- может быть повторно использована, переработана или захоронена без угрозы загрязнения

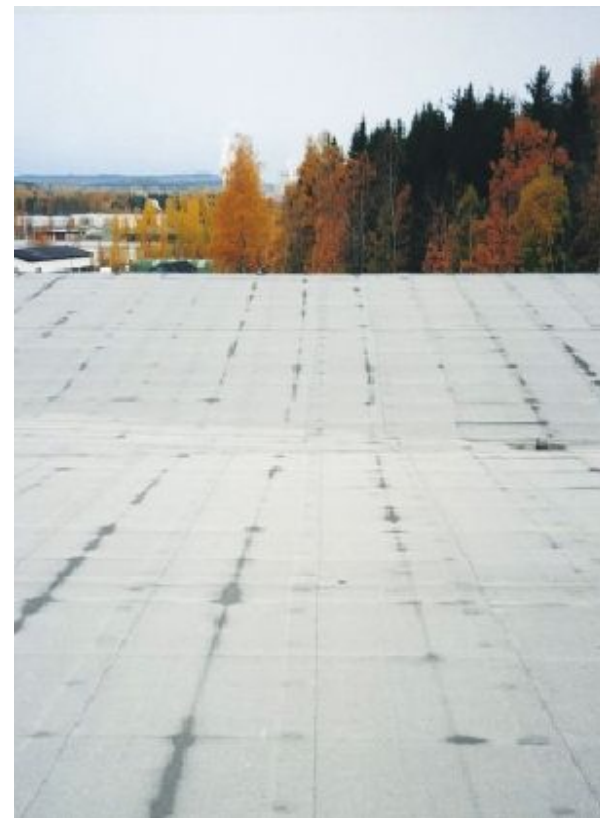
- **В процессе монтажа изоляция впитывает влагу**
- **Паропроницаемая каменная вата высыхает обычно в течение первого лета эксплуатации**
- **Паронепроницаемый пенополистирол имеет незначительные возможности для высыхания**

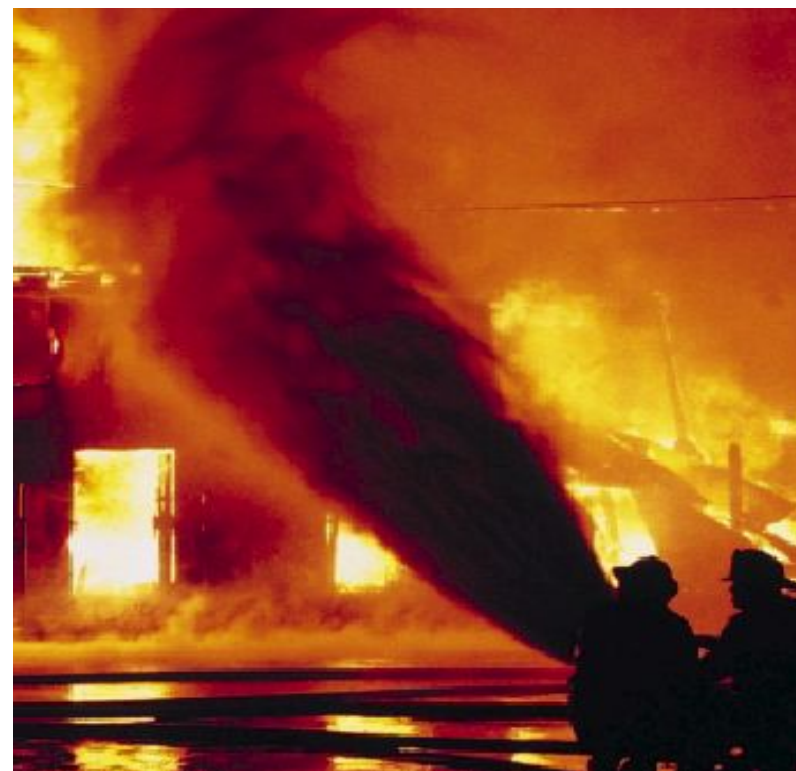
1990 Кровля компьютерного склада,
Ярфалла, Швеция (подрядчик вынужден
был оплатить потери)

1996 Внутренняя часть кровли
аэропорта, Дюссельдорф, Германия (17
погибших)

1998 Жилой дом, Ваксо, Швеция
(плавящийся и горящий ППС обрушил
фасад)

2001 Кровля промздания, Мюнкфорс,
Швеция

2001 Кровля цеха, Готеборг, Швеция

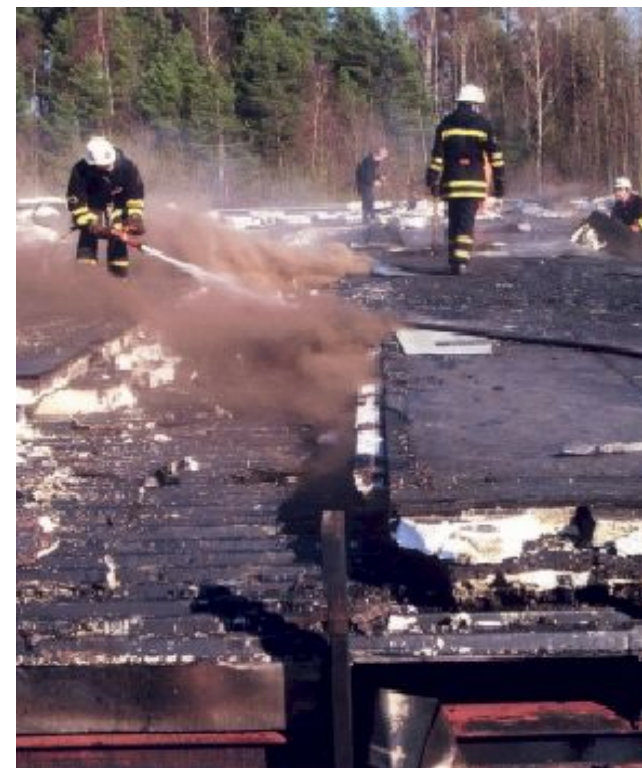
- **Использовать специальные огнезащитные элементы для коньков, свесов, водостоков, вентстояков и т.п.**
- **Заполнять волны профнастила каменной ватой для предотвращения распространения огня и продуктов горения**
