**Науково-технічний семінар-нарада**

**КОНТРОЛЬ СОСТОЯНИЯ ПАРОВЫХ ТУРБИН ТЭС**

**НТЦ «Диагностика», г. Сумы**  
**Стеценко Анатолий Анатольевич**  
сайт: [www.diagnostics.ho.ua](http://www.diagnostics.ho.ua)  
e-mail: [diagnostics@chereda.net](mailto:diagnostics@chereda.net)  
т. 050 130-69-74

## Результаты обследований турбогенераторов

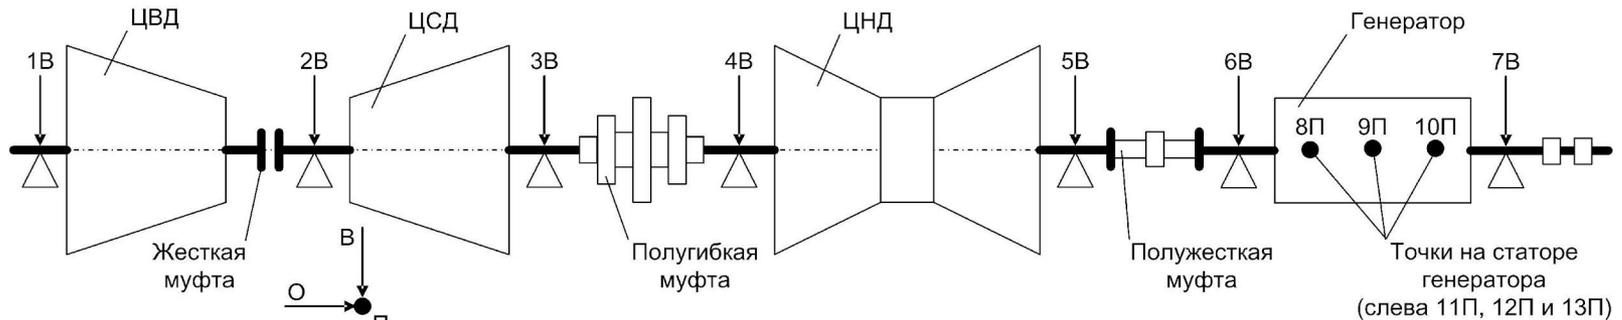
Рисунок 1 – Схема точек измерения вибрации турбоагрегата К200-130, по направлениям:  
В – вертикальном; О – осевом; П – поперечном

- 3) на **рисунке 1 – схема точек контроля** параметров вибрации турбогенератора;
- 4) на **рисунке 2 – сравнительная характеристика ВАИ** переднего ОП ЦВД, по которой хорошо видно изменение уровней основных ВАИ виброскорости и виброускорения (два деления ординаты – изменение 4 дБ). На диаграмме - рисунке цветом обозначены уровни ВАИ (дБ): общее значение – белый цвет; суммарный уровень оборотных частот – розовый; уровень первой гармоники оборотной частоты – красный; уровень второй гармоники оборотной частоты – желтый; уровень третьей гармоники оборотной частоты – зеленый (для спектра виброускорения – суммарный уровень спектра основных зубцовых гармоник – зеленый; суммарный уровень боковых зубцовых гармоник – салатный); суммарный уровень полуторных гармоник оборотной частоты – сиреневый; суммарный уровень субгармоник оборотной частоты – коричневый; суммарный уровень основных лопаточных частот – синий; суммарный уровень боковых лопаточных частот – голубой; суммарный уровень локального экстремума – бирюзовый и уровень сплошного спектра – черный).

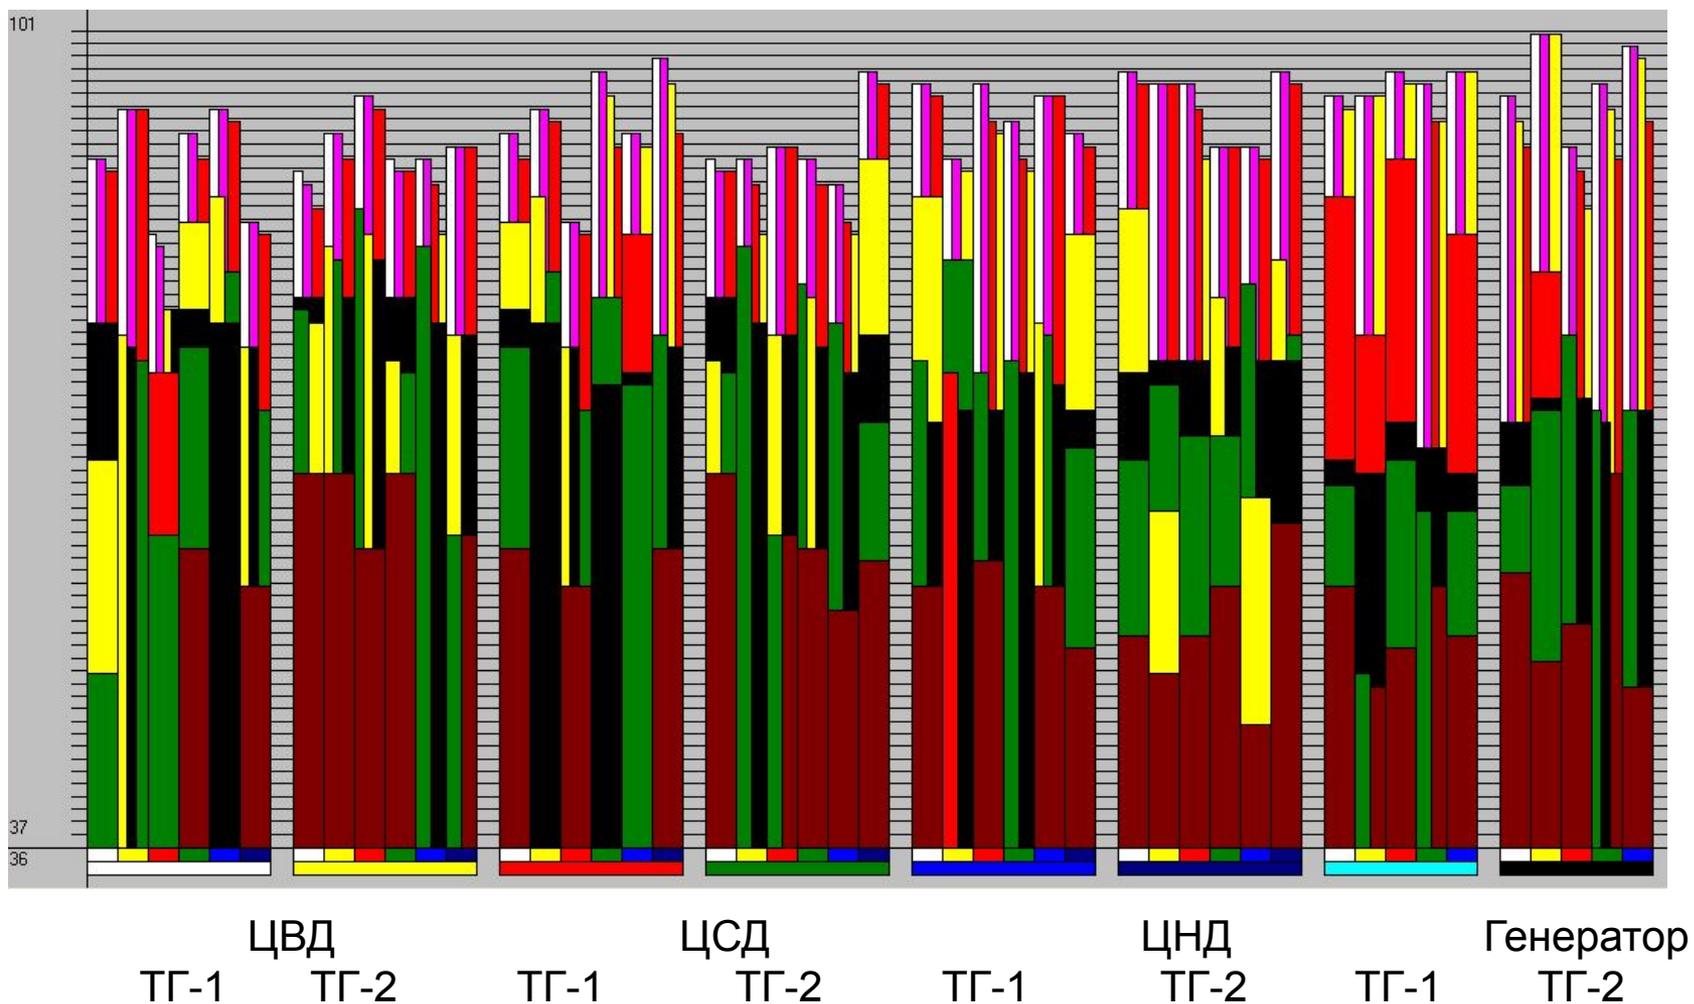
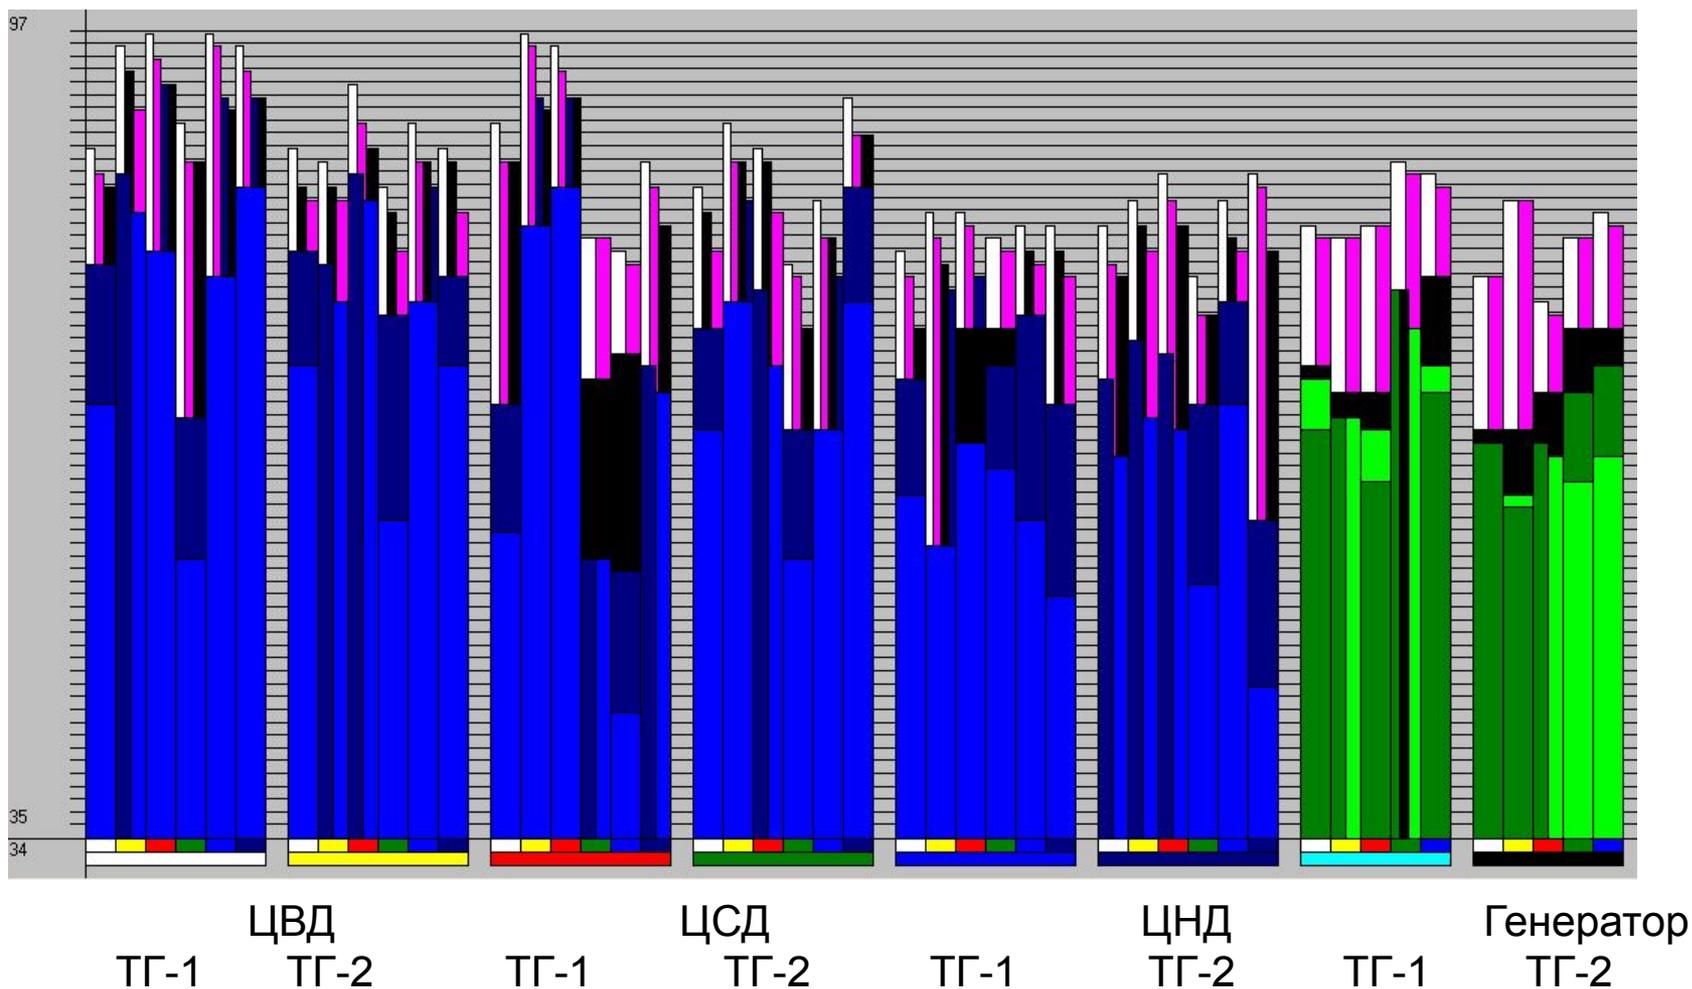
Рисунок 3 – Контурная характеристика турбогенераторов ТГ-1 и ТГ-2 до их ремонта по точкам измерения вибрации: 1 и 2-я группа столбов диаграммы – 1В, 1П, 1О, 2В, 2П, 2О; 3 и 4-я группа – 2В, 2П, 2О, 3В, 3П, 3О; 5 и 6-я группа – 4В, 4П, 4О, 5В, 5П, 5О; 7 и 8-я группа – 6В, 6П, 6О, 7В, 7П, 7О

5) на **рисунке 3 – контурная характеристика** турбогенераторов ТГ-1 и ТГ-2, для сравнения интенсивности их ВАИ виброскорости и виброускорения перед 1-м ремонтом ТГ-2;

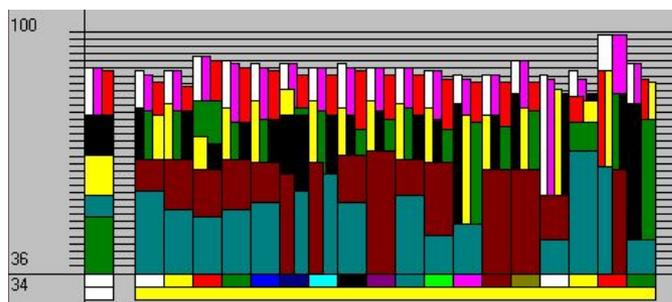
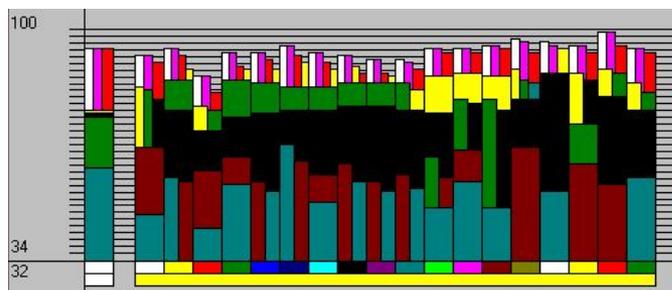
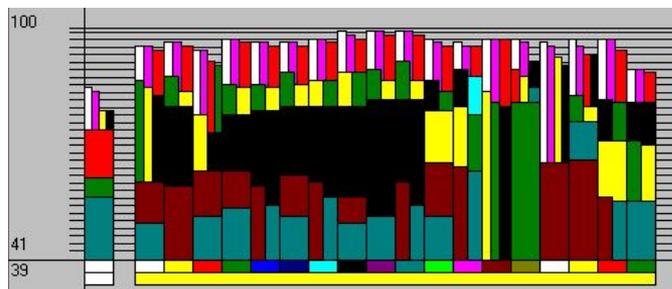
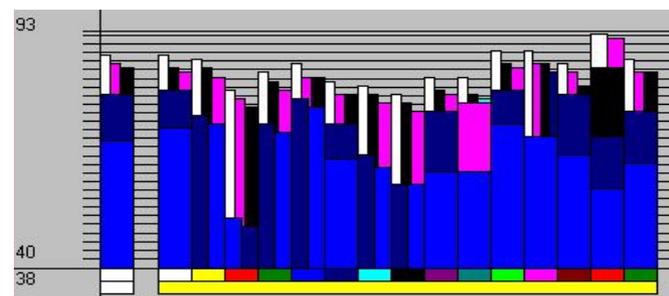
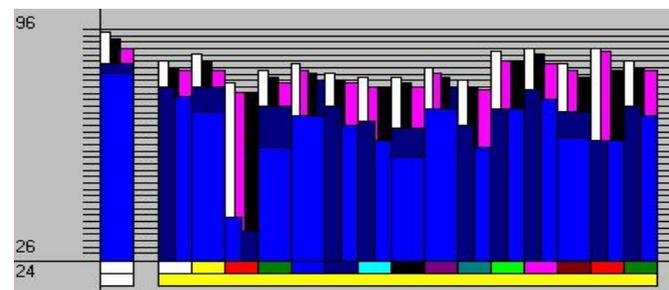
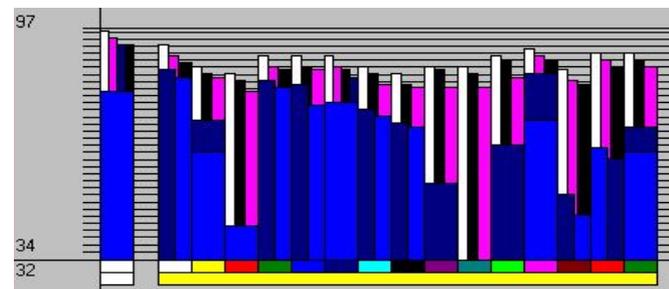
Рисунок 2 – Сравнительная характеристика ВАИ переднего ОП ЦВД:

1-й столб диаграммы – обследование 1.1 ТГ-1;

2, 3, 4, 5, 6, 7, 8, 9, 10, 11, 12, 13, 14, 15 и 16-й столбы – обследования агрегата ТГ-2, соответственно 1.1, 1.2, 1.3, 2.1, 2.2, 2.3; 2.4; 2.5; 2,6; 2,7; 3.1; 4.1; 5.1; 6.1; 6.2; 6.3; 7.1 и 8.1

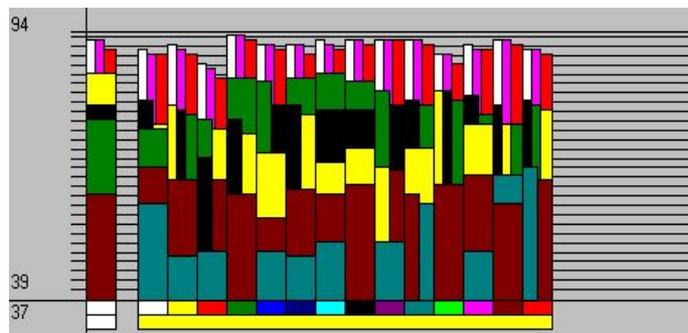
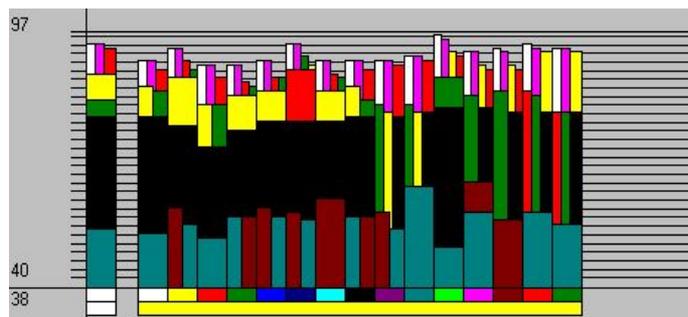
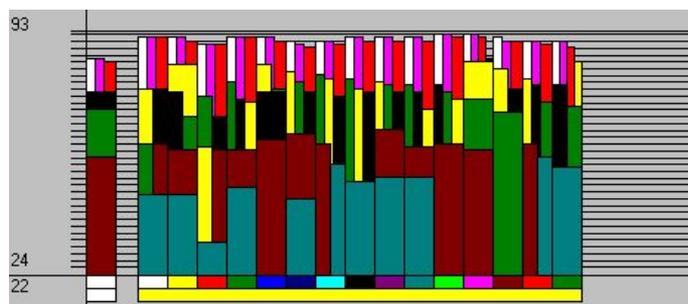
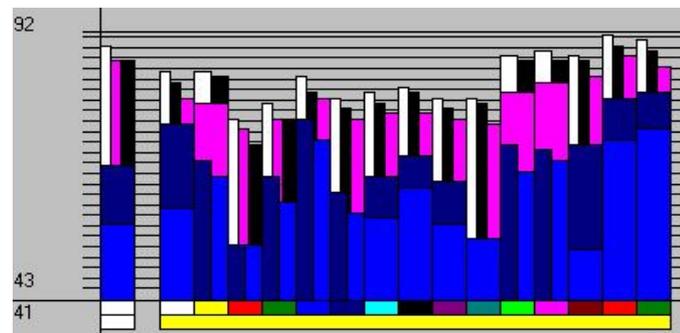
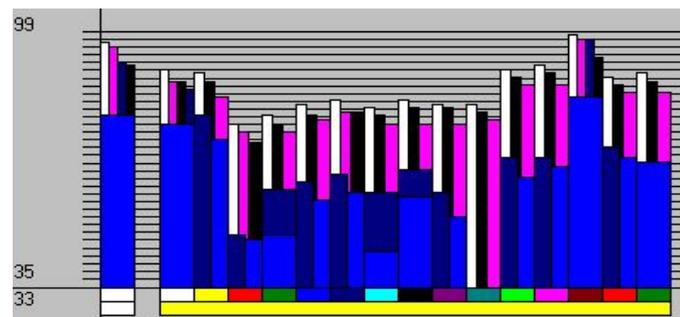
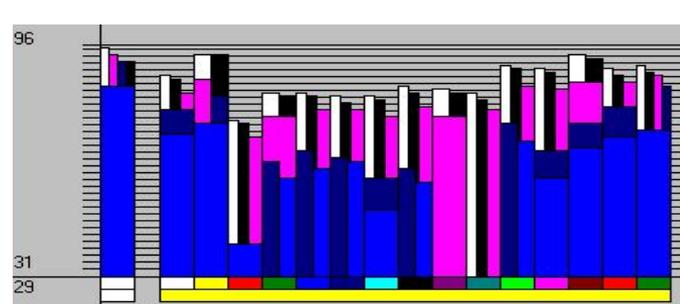
Рисунок 2 – Сравнительная характеристика ВАИ переднего ОП ЦВД:

1-й столб диаграммы – обследование 1.1 ТГ-1;

2, 3, 4, 5, 6, 7, 8, 9, 10, 11, 12, 13, 14, 15 и 16-й столбы – обследования агрегата ТГ-2, соответственно 1.1, 1.2, 1.3, 2.1, 2.2, 2.3; 2.4; 2.5; 2,6; 2,7; 3.1; 4.1; 5.1; 6.1; 6.2; 6.3; 7.1 и 8.1

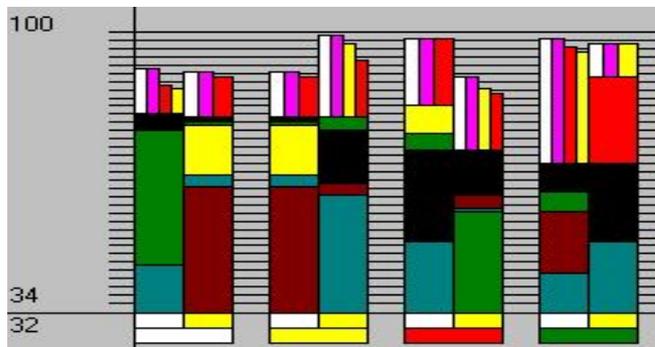
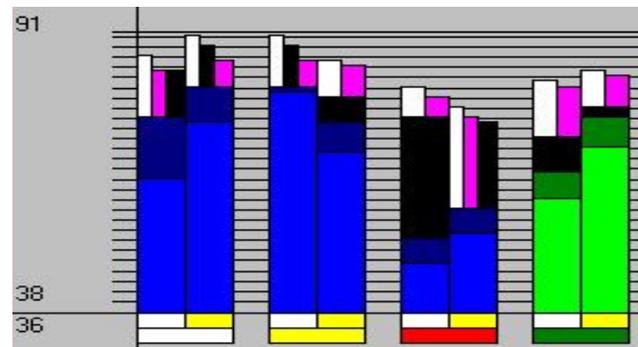
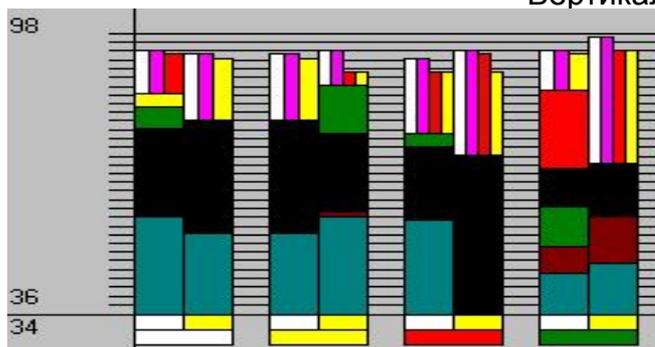
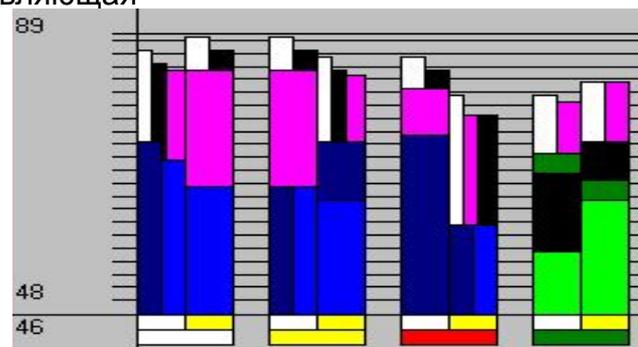
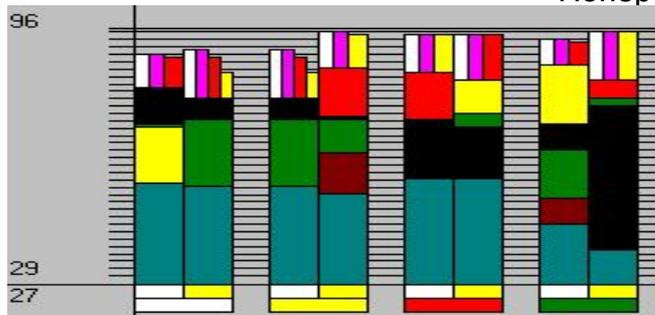
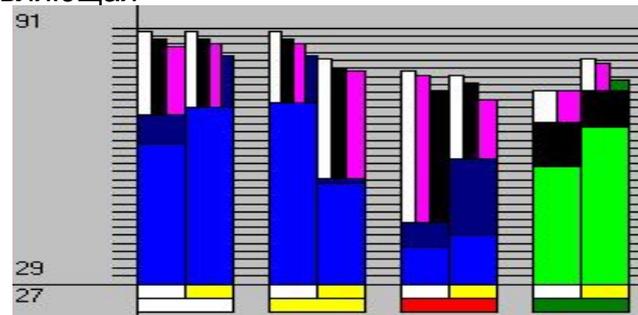
Рисунок 4 – Контурная характеристика ТГ-2, после его ремонтов и виброналадки: по оси абсцисс – уровень источника (дБ); по оси ординат – точки контроля 1,2...7

6) на **рисунке 4 – контурная характеристика** турбогенератора ТГ-2, **после проведения 2-го ремонта** и дополнительной балансировки ротора ЦВД (обследование 8.1);

- установка грузов на муфте ЦВД и ЦСД позволила снизить общий уровень виброскорости на переднем подшипнике ЦВД до регламентированной нормы (компенсировали дефекты сопряжения полумуфт, дисбаланс ротора ЦВД – консольной части ротора ЦСД переместился на основной его участок, а дисбаланс ротора ЦСД на ротор ЦВД). Проблема полностью не решена. Интенсивность ВАИ спектра виброскорости не достигла значений ТГ-1 и тех, которые были до ремонта ТГ-2, но уровень осевой составляющей ОП-1 снизился. Уровни виброскорости увеличились в других точках агрегата: 3В и 4В, а также возросла нагрузка на проточные части ЦВД и ЦСД;

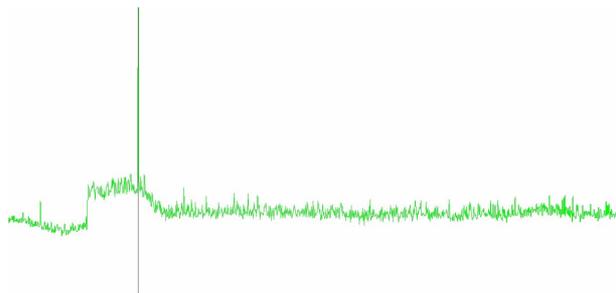
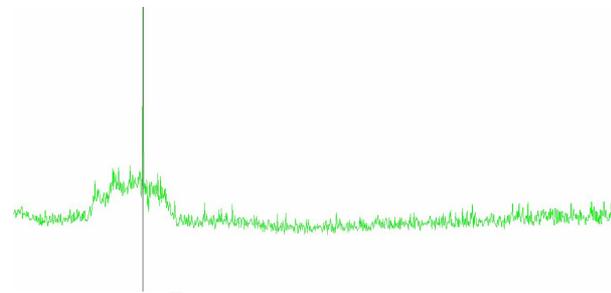
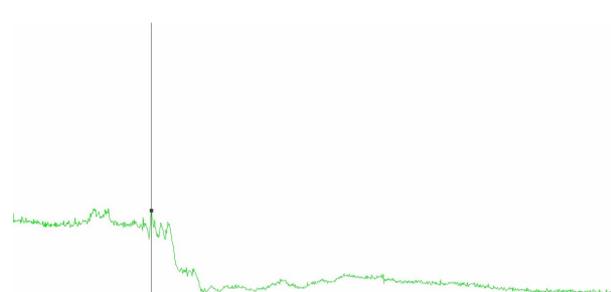
**Точка 1В – 97,9  $\text{м/с}^2$ , 741,44 с**

**Точка 1П – 54,1  $\text{м/с}^2$ , 741,44 с**

**Точка 1В – 8,8  $\text{мм/с}$ , 741 с**

**Точка 1П – 6,4  $\text{мм/с}$ , 789,54 с**

**Рисунок 5.1 – Тренд виброускорения и виброскорости ТГ-2 при выбеге ротора**

7) на **рисунке 5 – тренды виброскорости и виброускорения** ТГ-2 при выбеге и разгоне ротора (точка контроля – 1В и 1П);

- при выбеге ротора ЦВД происходила кратковременная потеря его устойчивости (удар), при которой пиковое значение виброускорения достигало величины – 97,7 м/с<sup>2</sup> – "опасно", общий его уровень определялся высокочастотными составляющими спектра, к сожалению, после ремонта турбогенератора оценку по трендам не проводили, т.к. применявшимся анализатором вибрации невозможно это сделать;

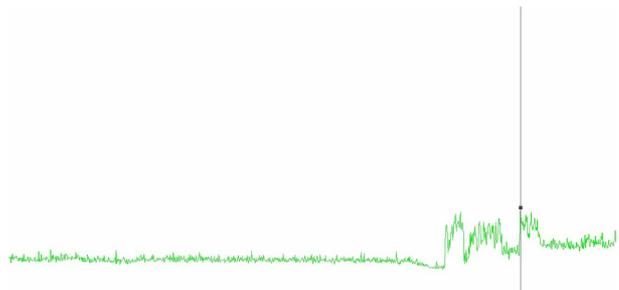
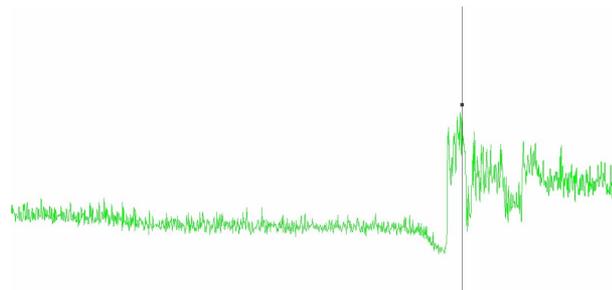
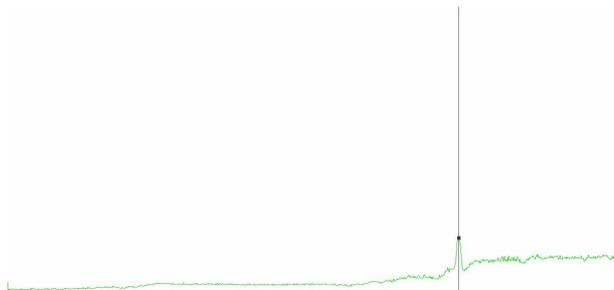
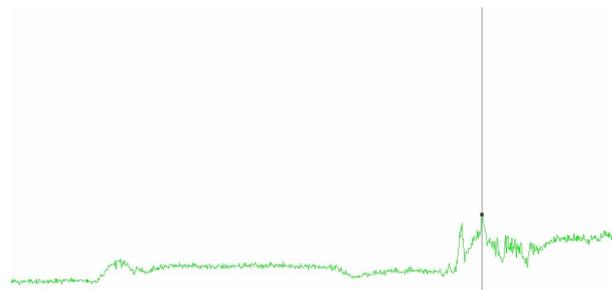
**Точка 1В – 27,8  $\text{м/с}^2$ , 572,583 с**

**Точка 1П – 24,6  $\text{м/с}^2$ , 504,34 с**

**Точка 1В – 9,4  $\text{мм/с}$ , 504,894 с**

**Точка 1П – 5,1  $\text{мм/с}$ , 526,533 с**

**Рисунок 5.2 – Тренд виброускорения и виброскорости ТГ-2 при разгоне ротора**

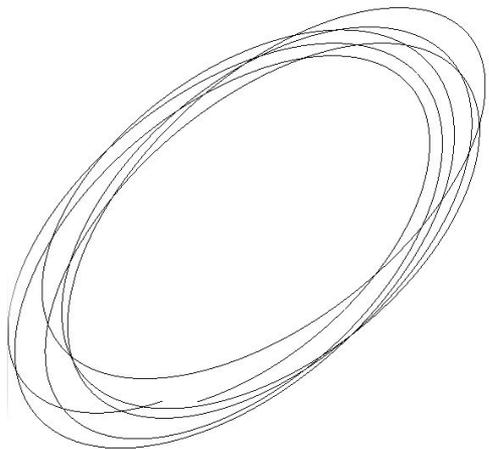
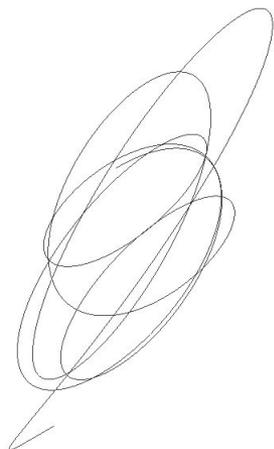
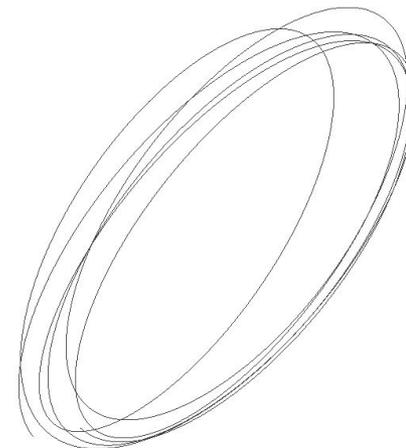
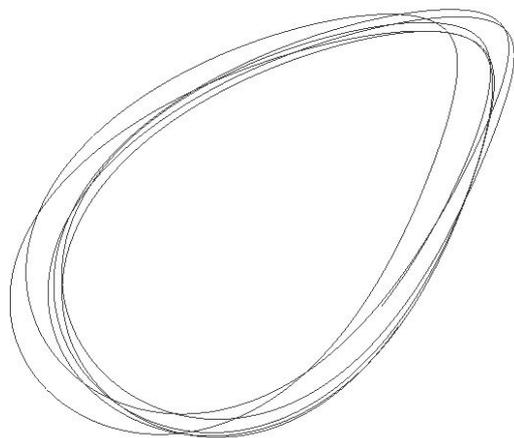
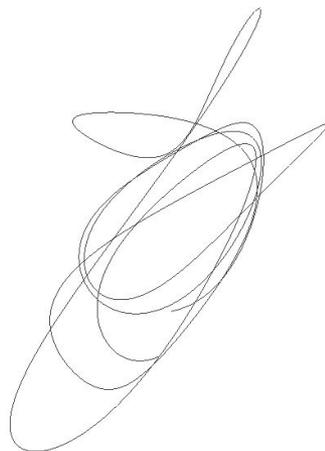
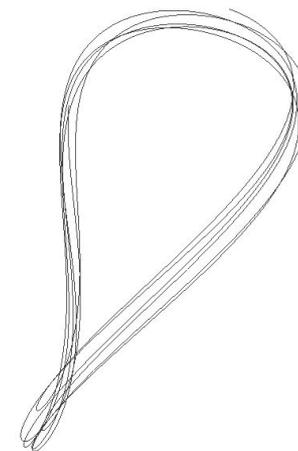
Диапазон 10...50 Гц

**Рисунок 6.1 - Изменение фигур Лиссажу ОП-1 ЦВД при выбеге ротора**

8) на **рисунке 6 – изменение фигур Лиссажу** переднего подшипника ЦВД при выбеге ротора, для выявления момента потери устойчивости ротора и оценки процесса (два частотных диапазона: 10...50 и 10...100 Гц), а также спектр виброускорения (пиковые и среднеквадратические значения в точке 1В) в момент кратковременной потери устойчивости ротора ЦВД при его выбеге;

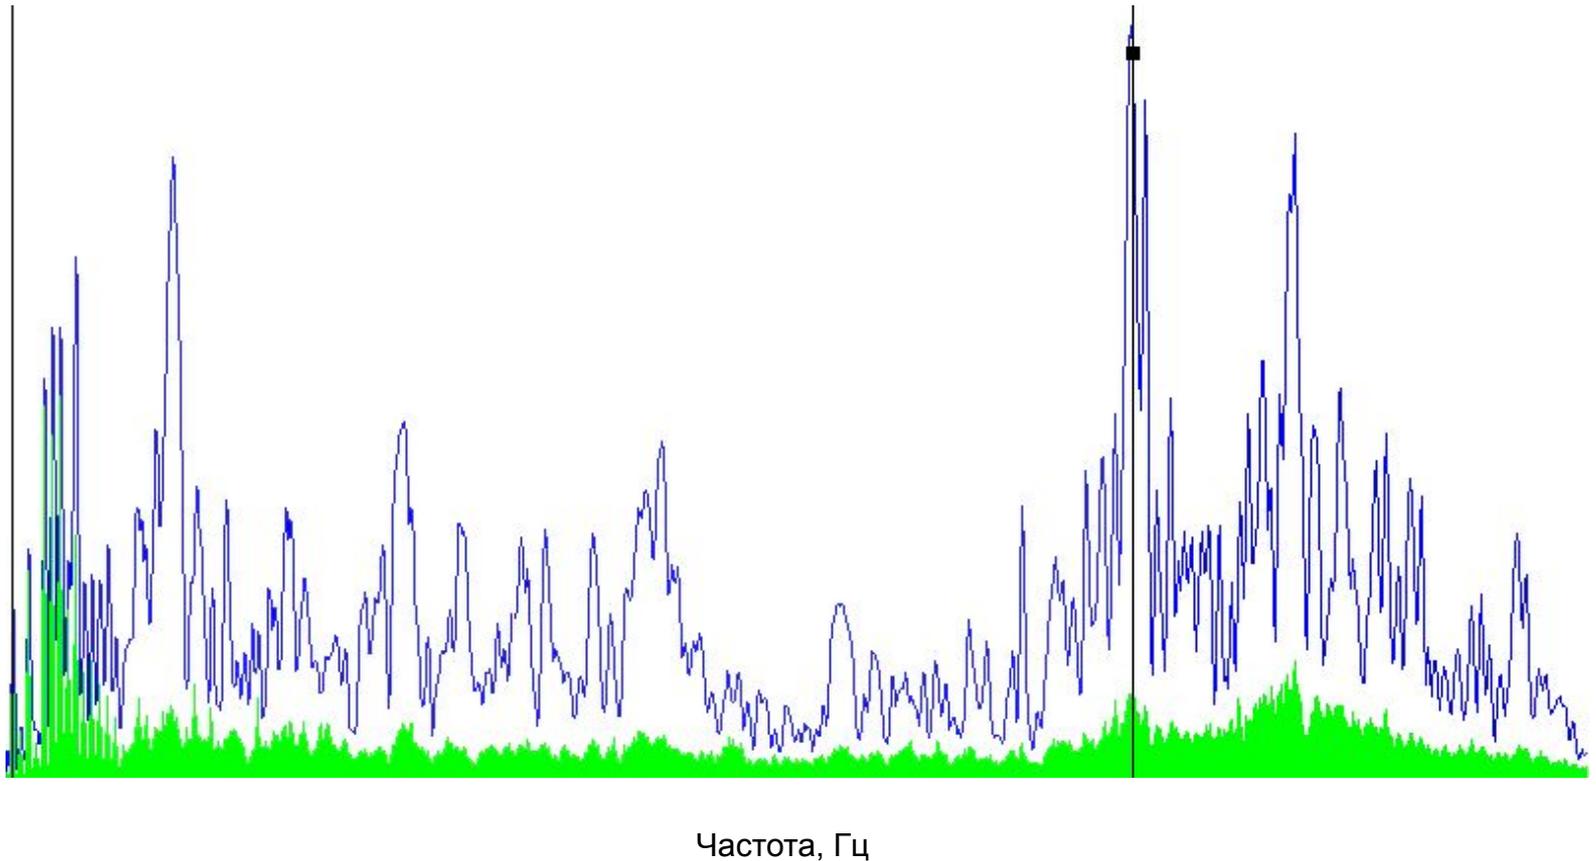
**Рисунок 6.2 - Спектр виброускорения при потере устойчивости ротора:**  
**синий график** – пиковые значения (под курсором – 3,6 м/с<sup>2</sup>);  
**зеленый график** – среднеквадратичные значения (под курсором  
– суммарное (общее) значение 16,13 м/с<sup>2</sup>); частота 7129,106 Гц, пик-фактор 7,96,  
фаза 240,398°, оборотная частота 50,029 Гц

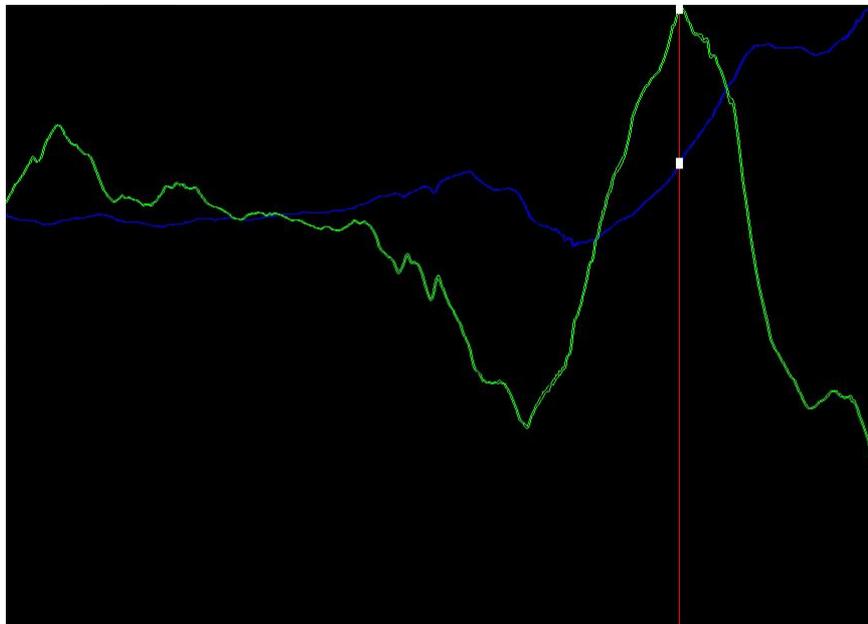
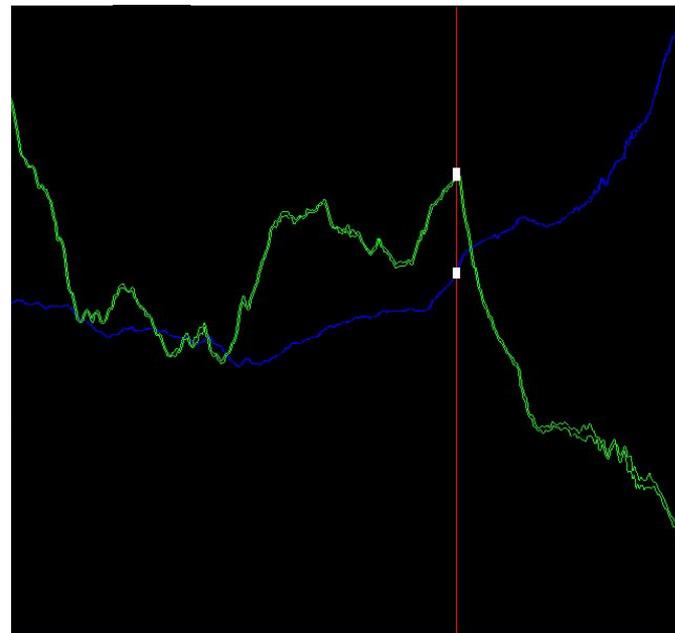
**Рисунок 7 – АФЧХ виброускорения ТГ-2 при выбеге ротора:**

**а – точка 1В – частота 30,13 Гц, виброускорение 1,3  $\text{м/с}^2$ , фаза  $269,2^\circ$ ;**

**б – точка 1П – частота 37,41 Гц, виброускорение 0,7  $\text{м/с}^2$ , фаза  $206,8^\circ$ ;**

**синий график – изменение фазы; зеленый график – изменение амплитуды**

9) на **рисунке 7 – АФЧХ виброускорения** ТГ-2 при выбеге ротора (точки контроля – 1В и 1П). По АФЧХ виброскорости при выбеге ротора (не представлена) можно отметить, точка 1В: частота – 30,146 Гц, значение – 4,8 мм/с, фаза  $176,7^\circ$ ; точка 1П: частота – 37,4 Гц, значение – 2 мм/с, фаза –  $116,2^\circ$ . По АФЧХ виброскорости при разгоне ротора можно отметить, точка 1В: частота – 30,48 Гц, значение – 5,5 мм/с, фаза –  $184,3^\circ$ ; точка 1П: частота – 29,27 Гц, значение – 1,8 мм/с, фаза –  $80,4^\circ$ .
