**Утечка нефтесодержащей жидкости через
дюнкерный переход в р. Колва на Ошском
месторождении.**

По данным космосъёмки на 12.05.2021

Ошское нефтяное месторождение, НАО. ООО «ЛУКОЙЛ-Коми»

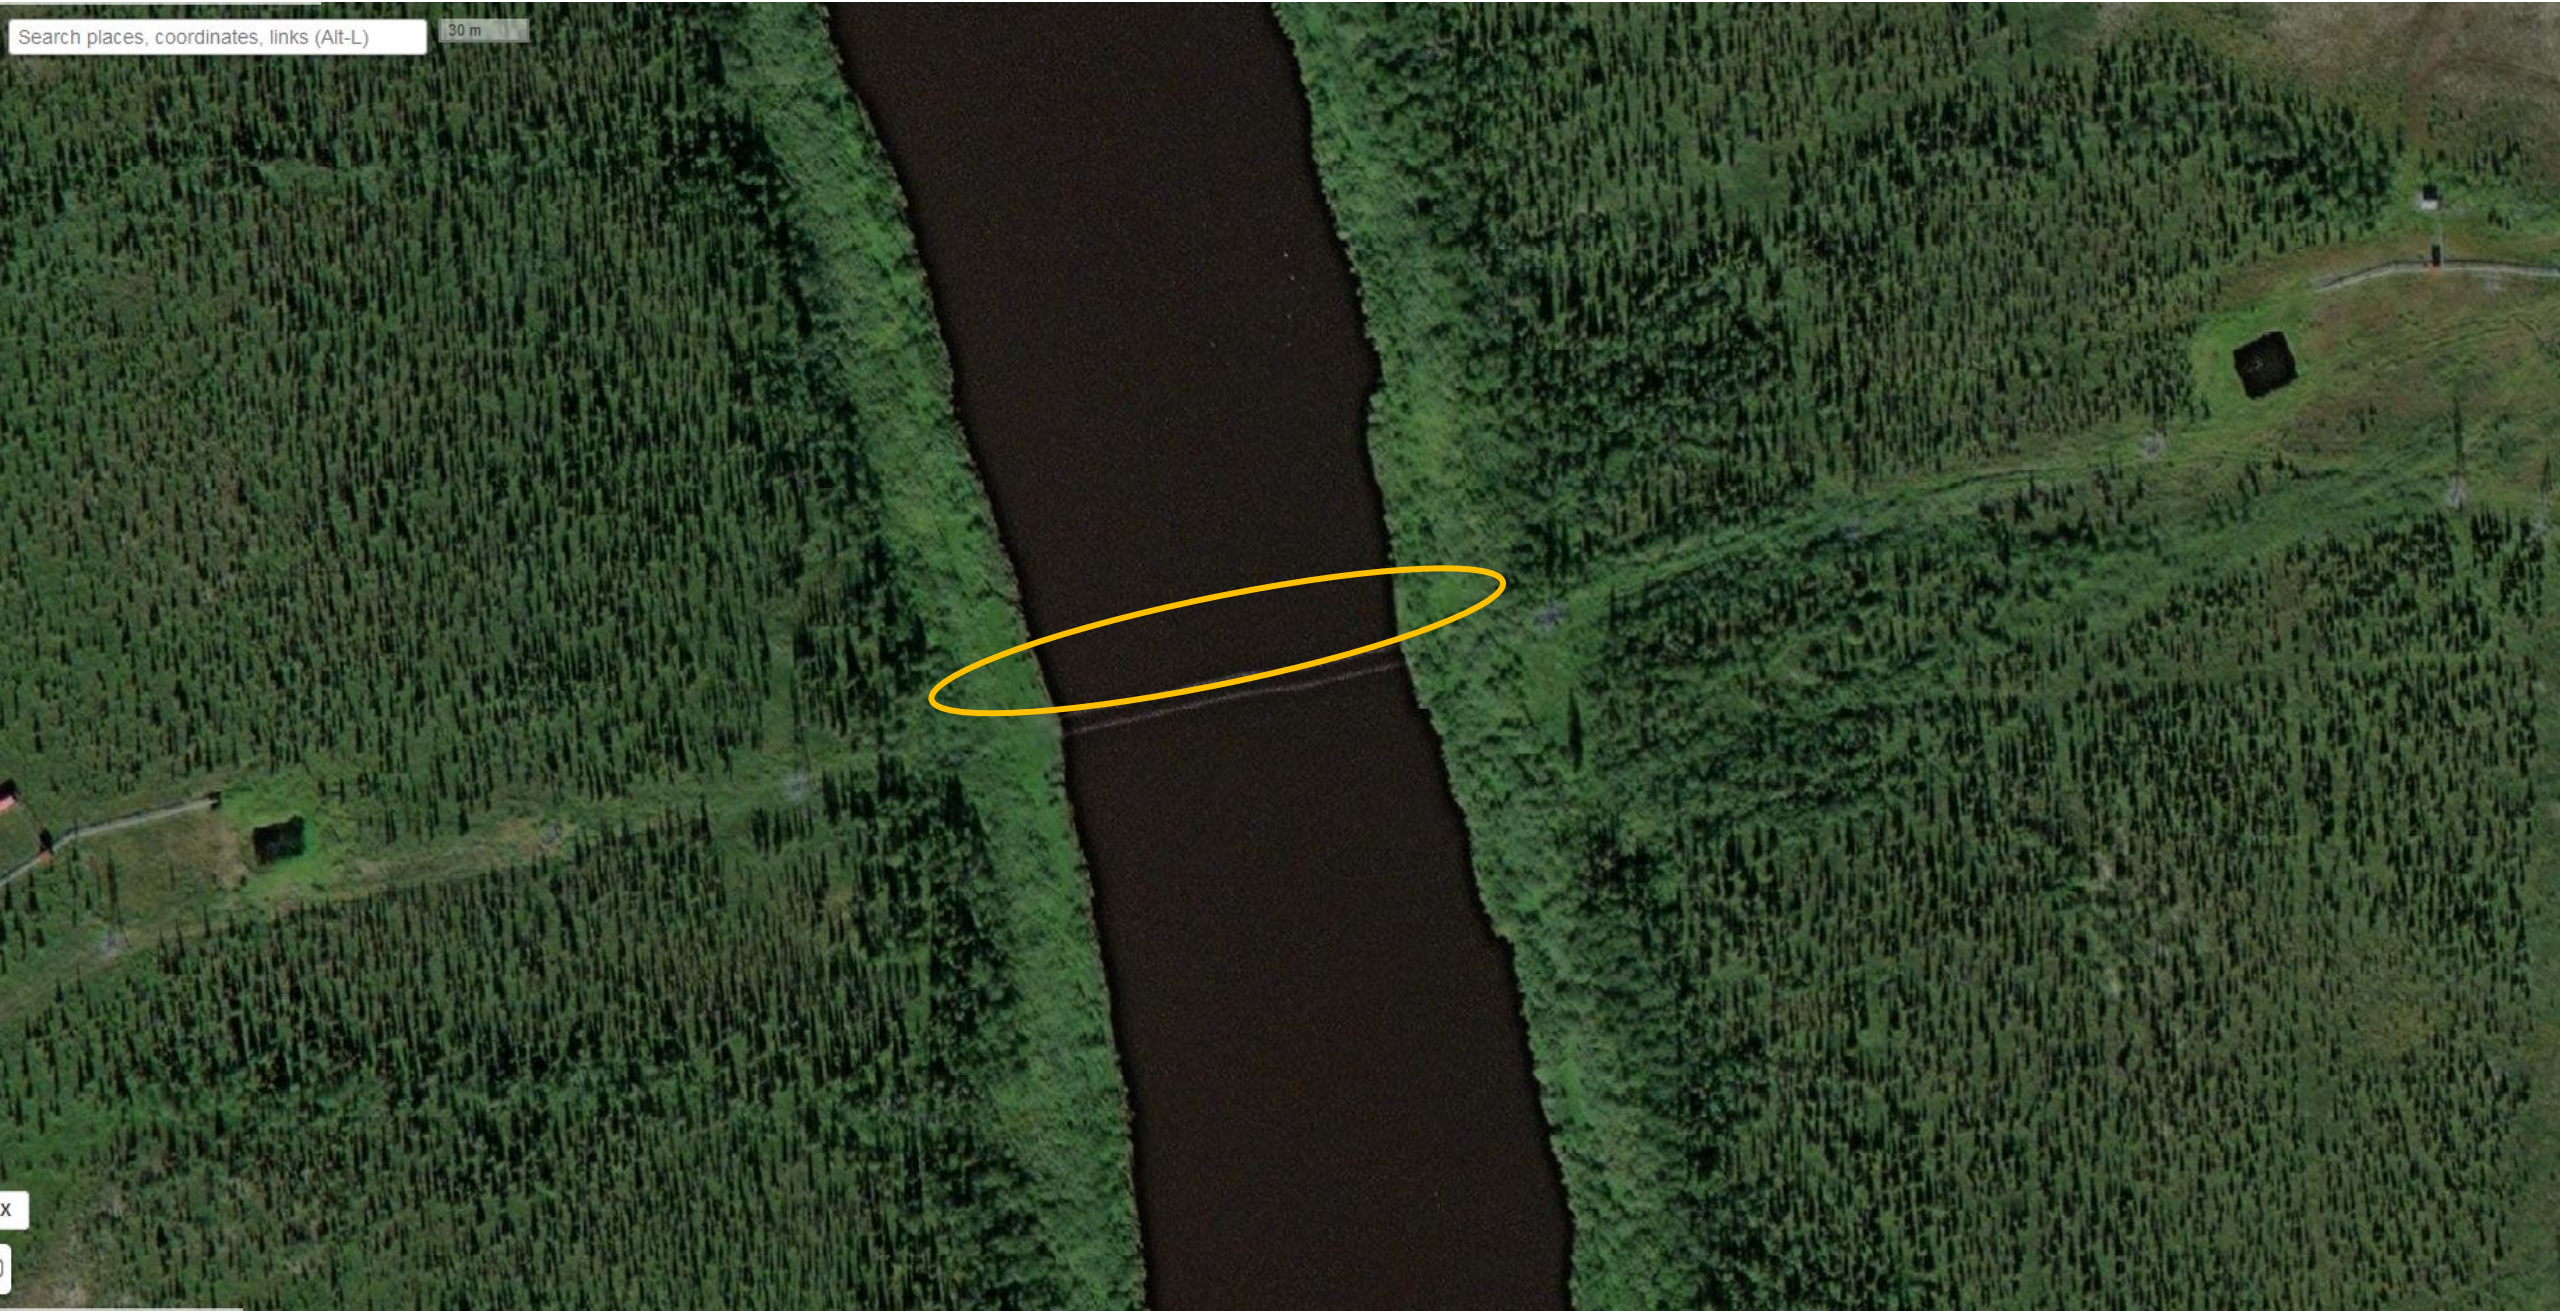
Sentinel2

2021-03-20 00:00 - 2021-03-20 23:59, Sentinel-2 L2A, Custom script

2. Впервые признаки протечки отмечены на снимке за 20.03.2021, затем на снимках за 07, 20 и 24 апреля.

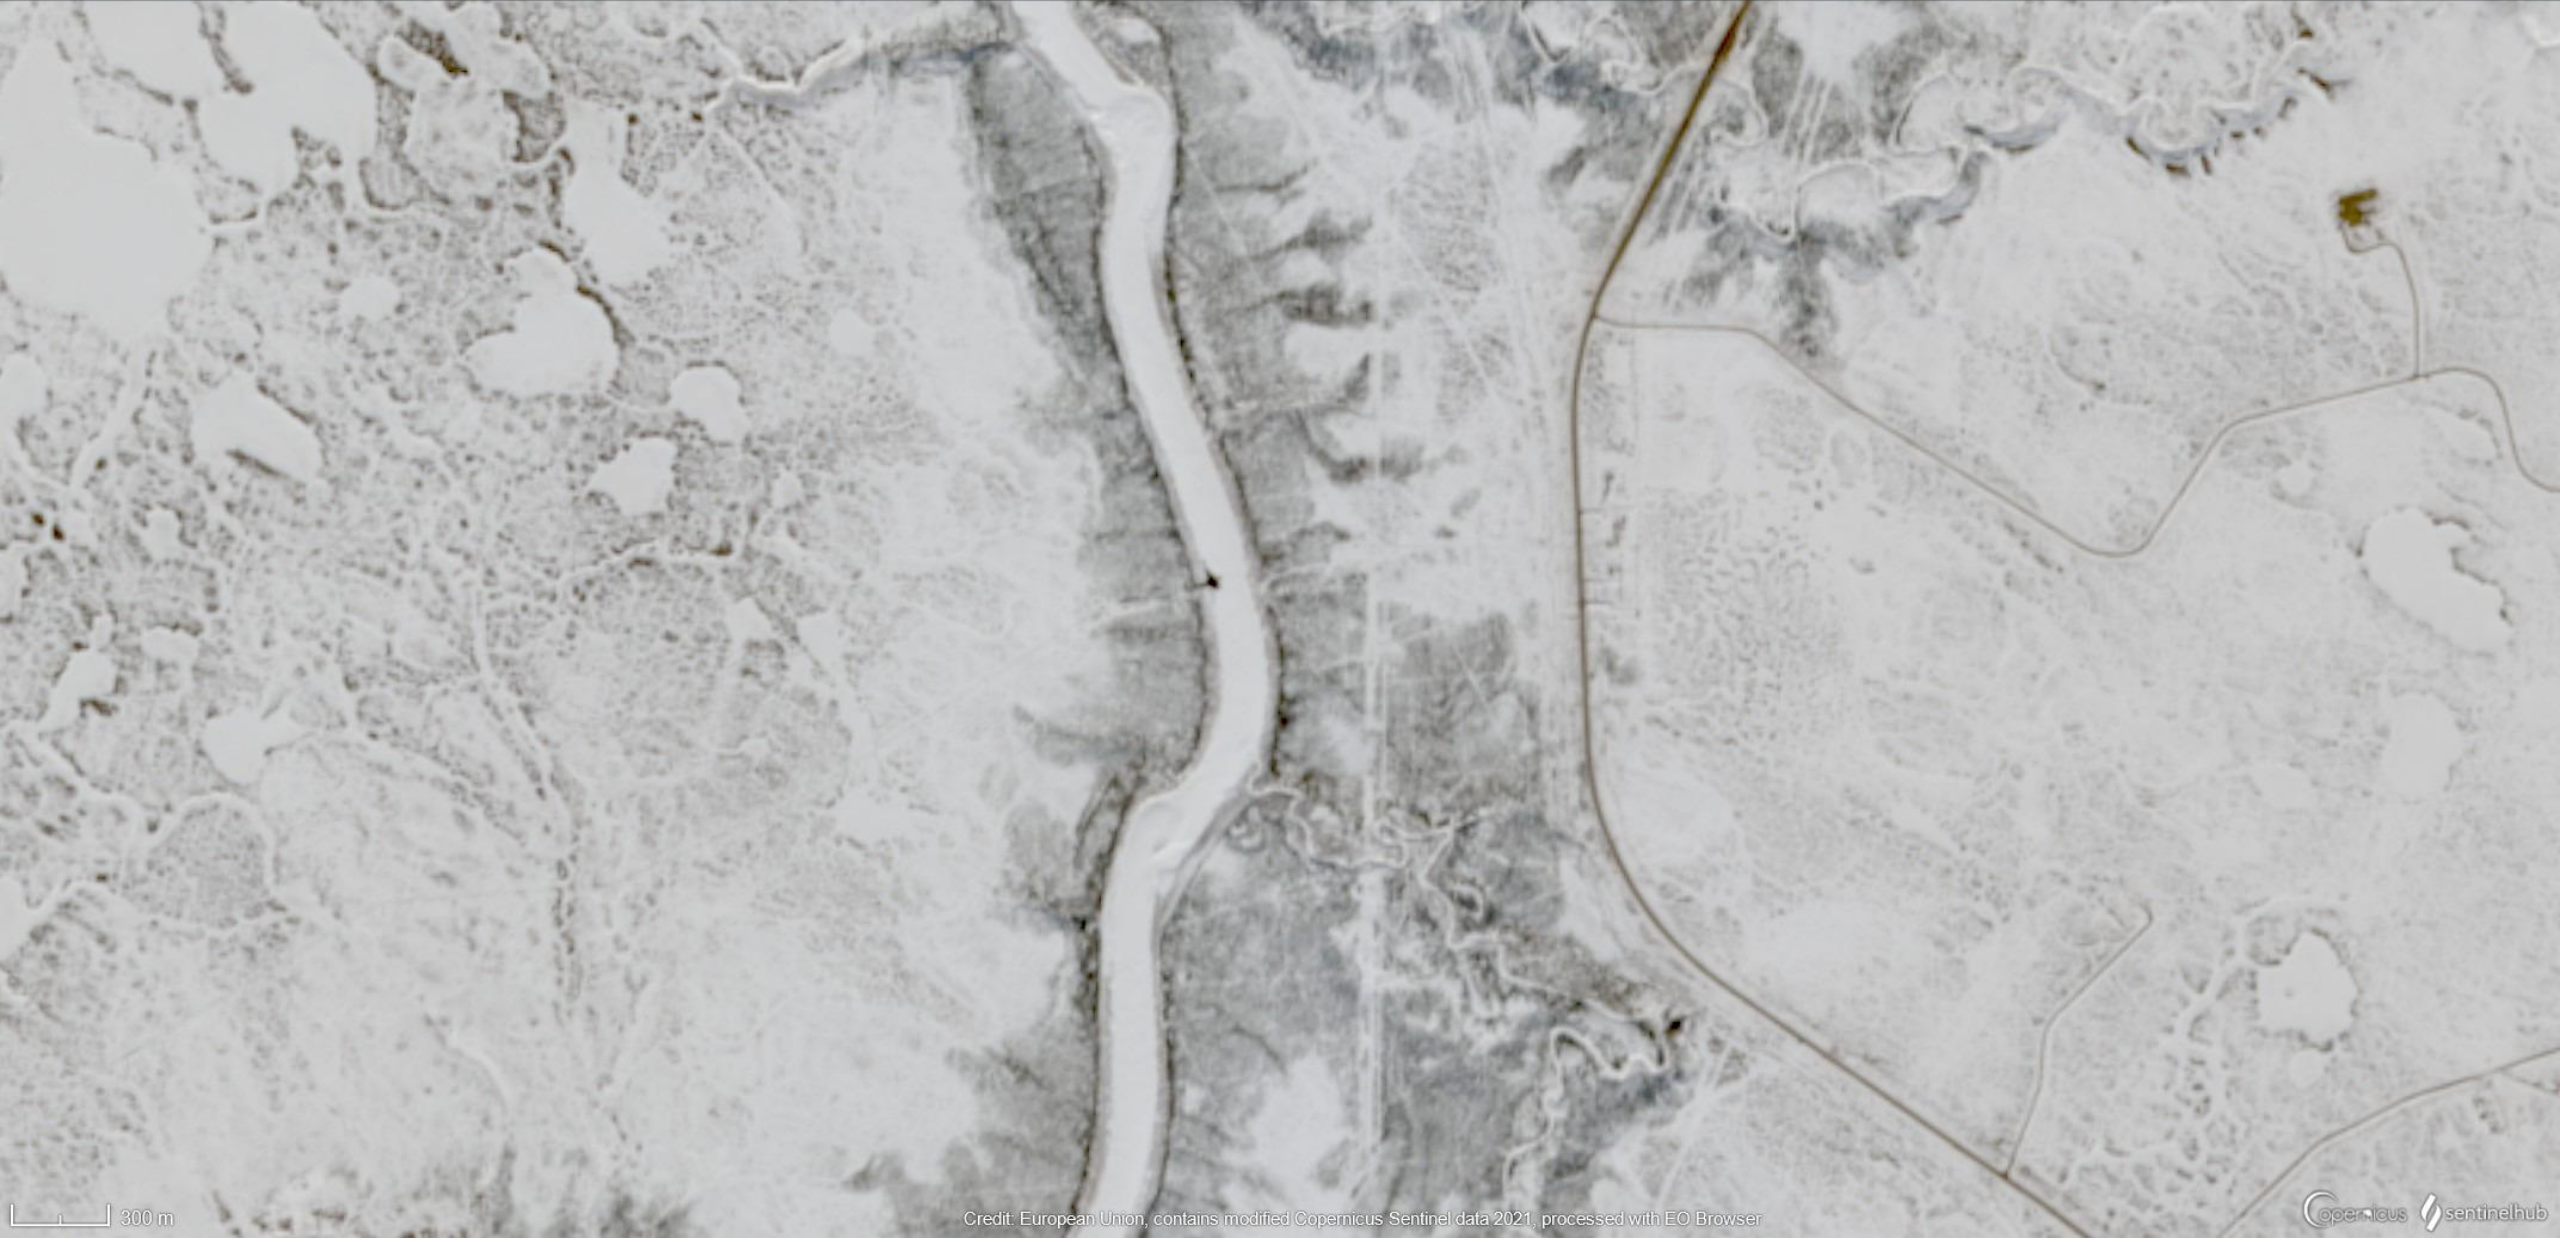
Sentinel2

2021-04-20 00:00 - 2021-04-20 23:59, Sentinel-2 L2A, Custom script

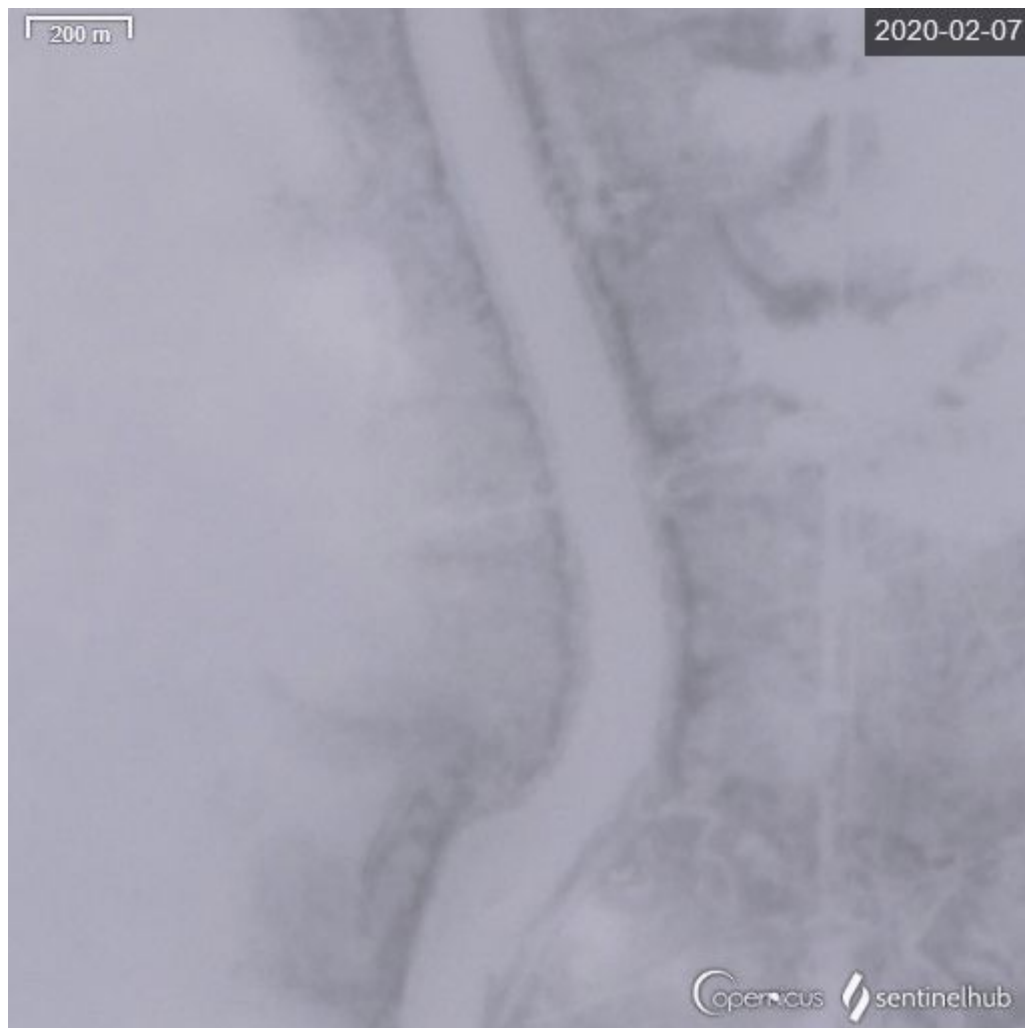
На серии снимков в 2020 году признаки протечки в районе дюкерного перехода отсутствуют.

3. Анализ базы архивных снимков за 2018-2020 годы показал, что аналогичные протечки в районе дюкерного перехода через реку Колва в период март-апрель 2018, 2019 и 2020 годов отсутствуют.
