Межрегиональная проектная группа РИСККАТ

**Утечка нефтесодержащей жидкости через
дюнкерный переход в р. Колва на Ошском
месторождении.**

По данным космосъёмки на 12.05.2021

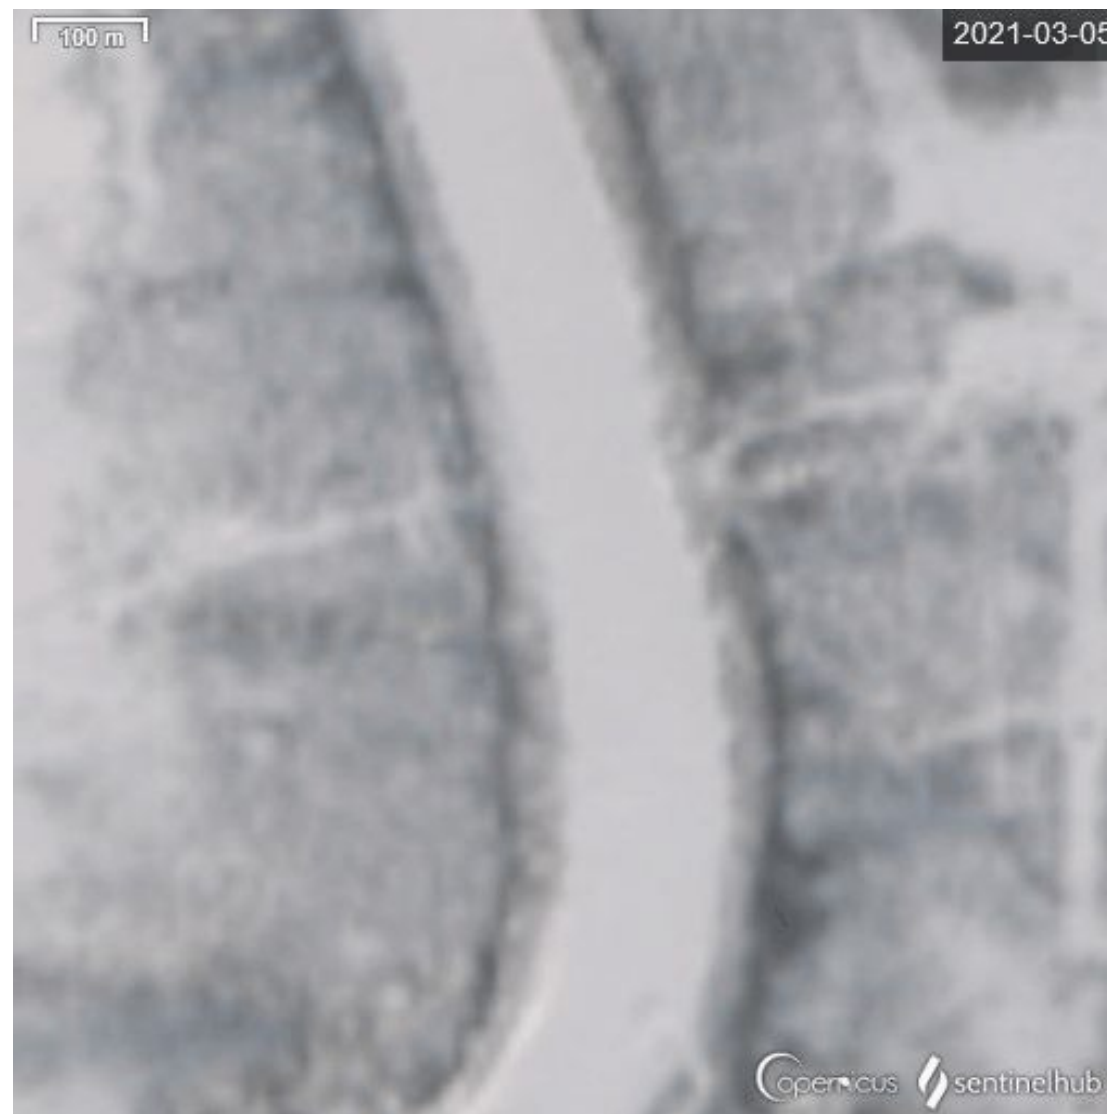
На серии снимков в 2021 году выявлены признаки протечки в районе дюкерного перехода.

1. В районе дюкерного перехода «МНС Ошское – ДНС-5» через реку Колва на открытых спутниковых снимках Сентинель-2 за март-апрель 2021 г. обнаружены признаки протечки НСЖ в правобережной части реки Колва.
