Реставрационный колледж
«Кировский»

«Преображенская церковь»

Выполнила:
Студентка группы 19.26
Кравчук А.Н
Проверила:
Грабарь Г.Г

ПРЕОБРАЖЕНСКАЯ ЦЕРКОВЬ

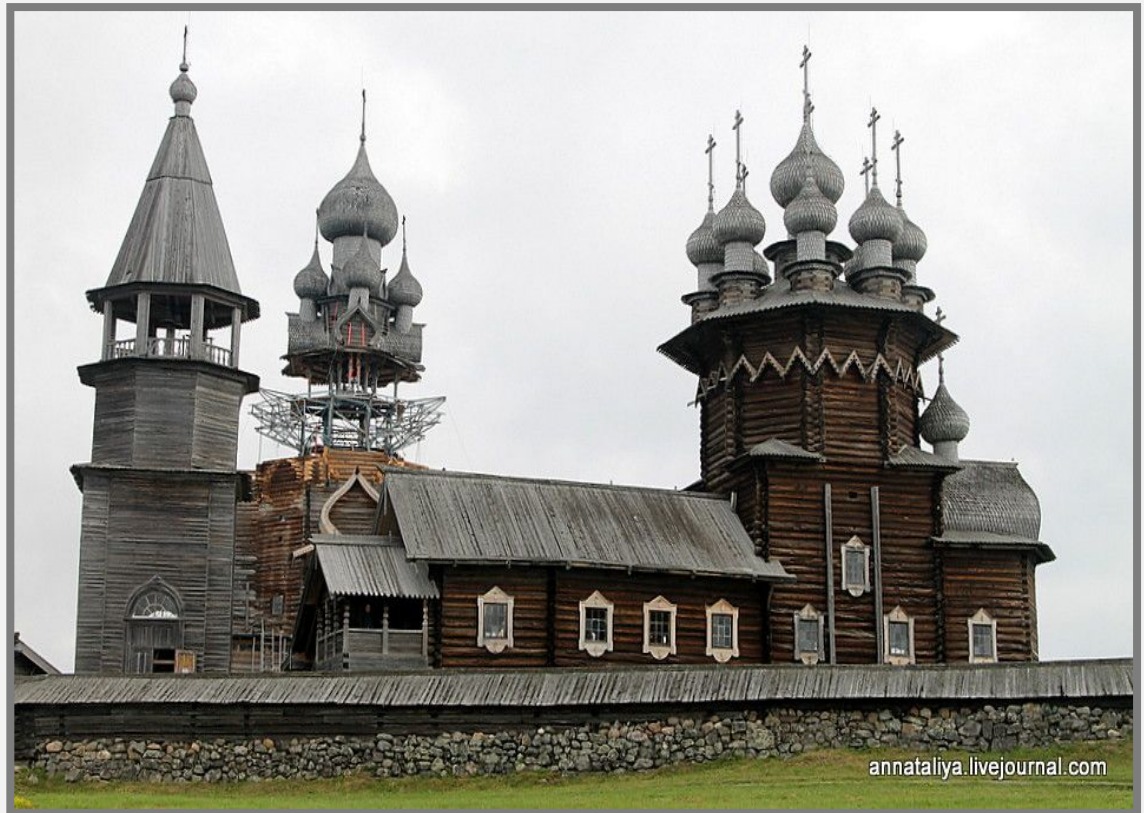
Построена в 1714 году на
месте одноимённой
шатровой церкви,
сгоревшей в 1694 году

Высота от основания до креста центральной главы
— **37** м

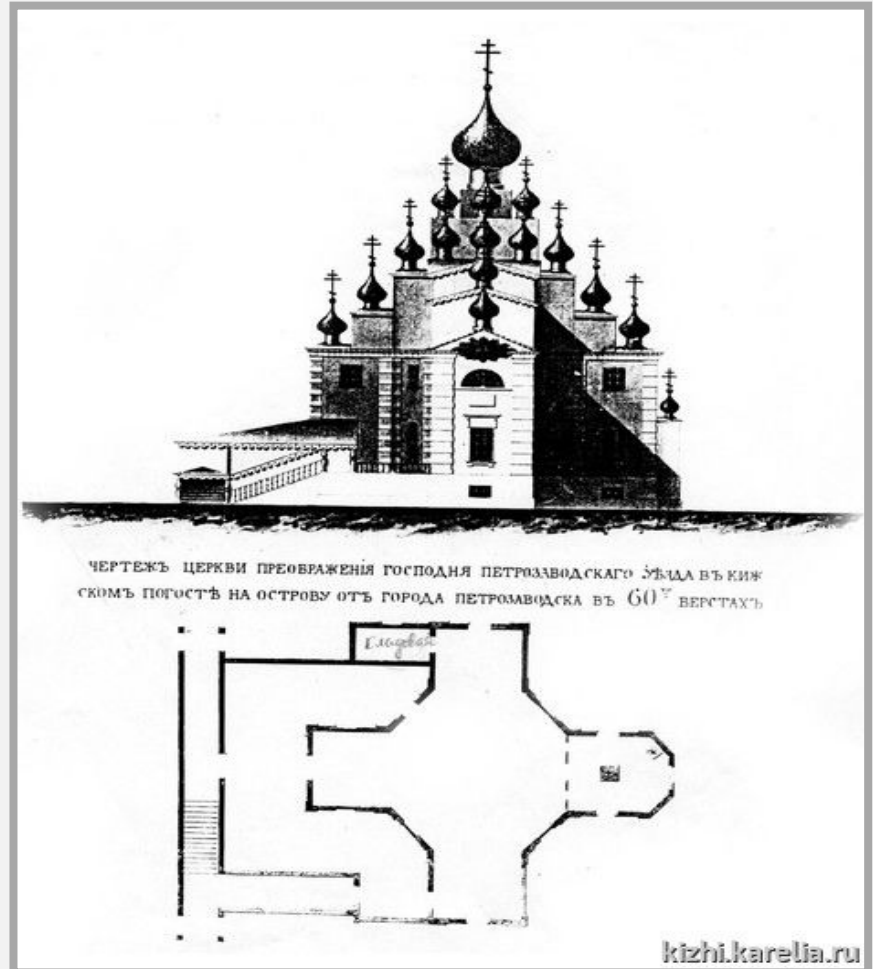
Относится к типу **деревянных восьмериковых ярусных церквей**.
Основой композиции сооружения является восьмигранный сруб «**восьмерик**» с четырьмя двухступенчатыми прирубками, расположенными по сторонам света

Алтарный восточный прируб имеет в плане форму пятиугольника. С запада к основному сруб примыкает невысокий сруб трапезной (**нартекса**)

На нижний восьмерик последовательно поставлены ещё два восьмигранных сруба меньших размеров

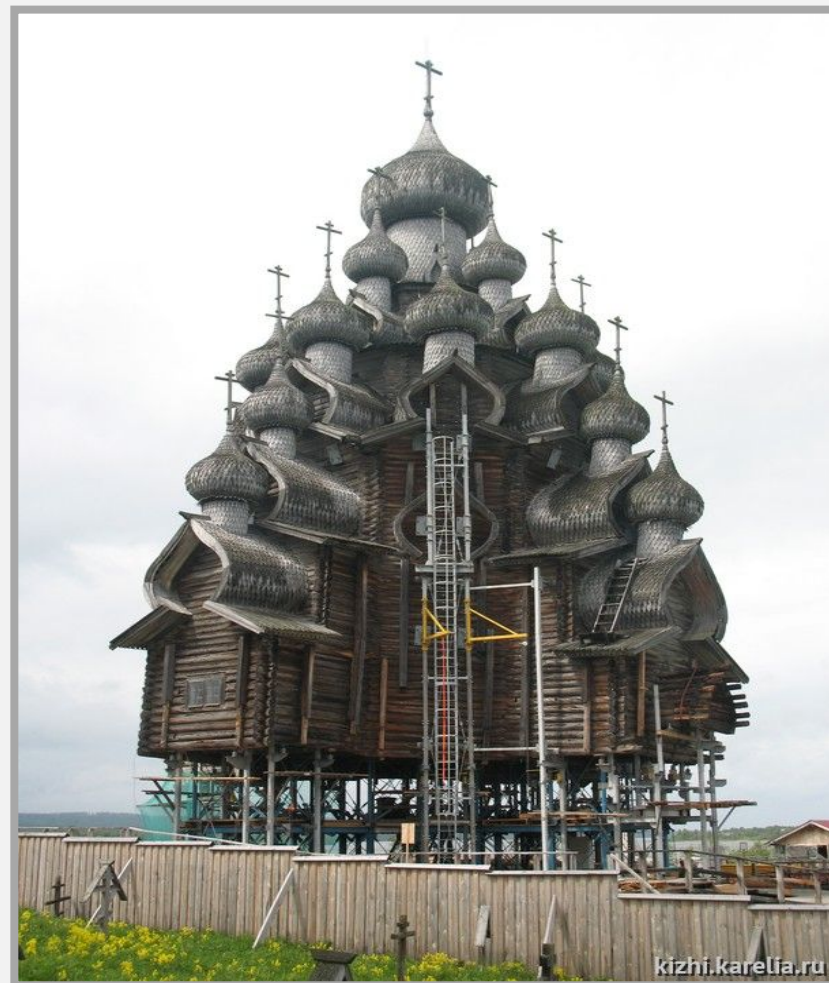
В конце **90**-х годов уникальный проект по масштабной реконструкции разработал Санкт-Петербургский институт "**Спецпроектреставрация**".

В его основе - метод **лифтинга**.

Церковь подняли на домкраты. Все семь ярусов отделили друг от друга.

Это дало возможность поочередно извлекать для переборки необходимые бревна. Всего в Преображенской церкви использовано три тысячи бревен. Вес памятника - **600** тонн.

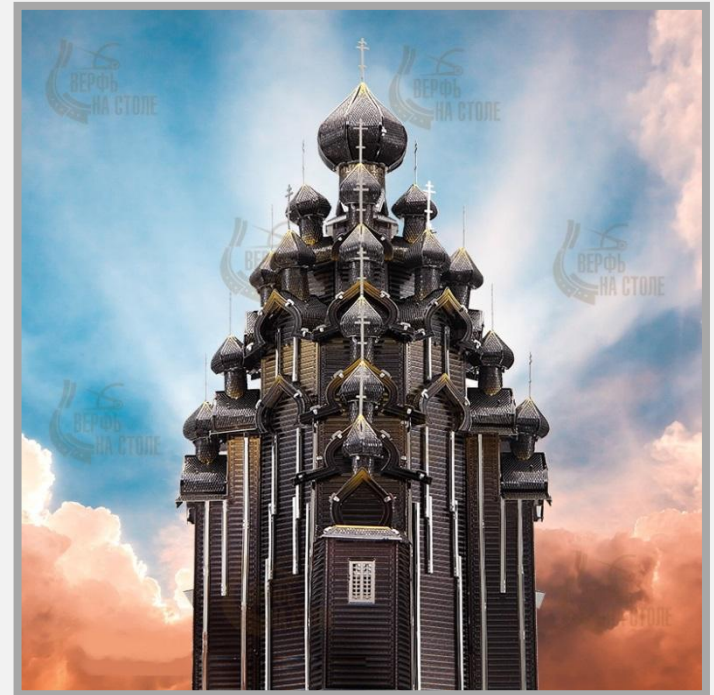
В 1990 году храм включён в список всемирного природного и культурного наследия ЮНЕСКО

Среди исследователей деревянного зодчества существует мнение, что прообразами кижской Преображенской церкви являются Церковь Покрова Пресвятой Богородицы, располагавшаяся в Вытегорском уезде, и Храм Покрова Божией Матери в Архангельской области

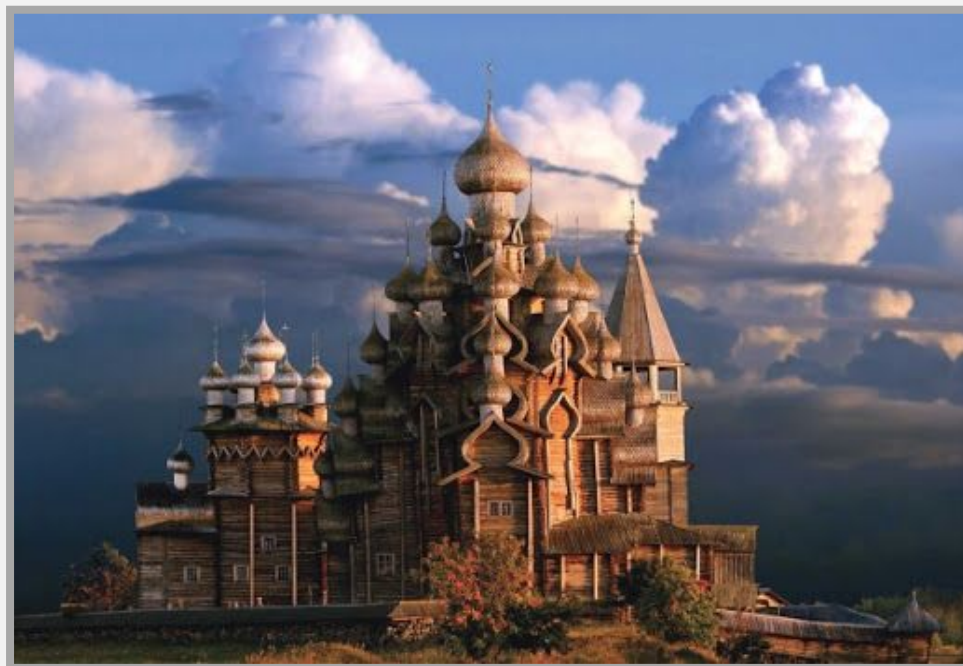
В **2019** году была собрана
центральная главка

Церкви Преображения Господня

Высота главки — 4,42 м

Диаметр — 5,35 м

на ее покрытие ушло почти **2 тысячи** лемешин. Сейчас реставраторы ООО «СКФ "Алекон"» ведут демонтаж внутреннего металлокаркаса, который поддерживает храм с **1982** года, разбирают систему лифтинга, позволявшую перебирать сруб по частям, в дальнейшем начнется работа над интерьером памятника (полы, страховочная кровля, небо церкви).

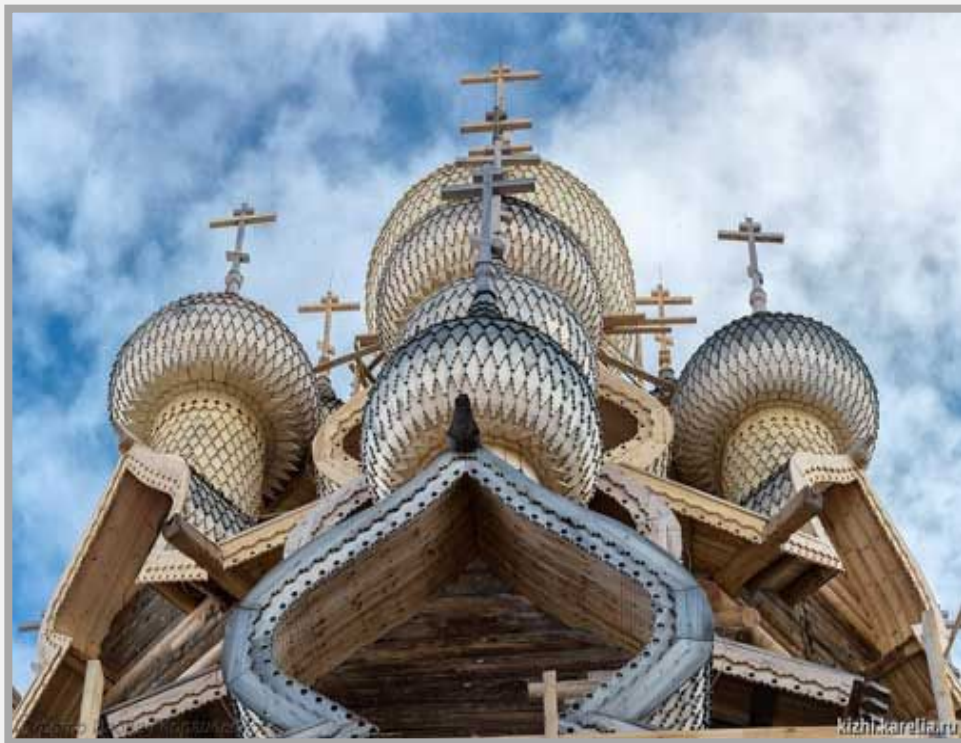
765 вставок на **479** элементах
выполнили специалисты
Плотницкого центра музея, **356**
вставок на **266** элементах
специалисты Архитектурно-
реставрационного центра
«Заонежье».

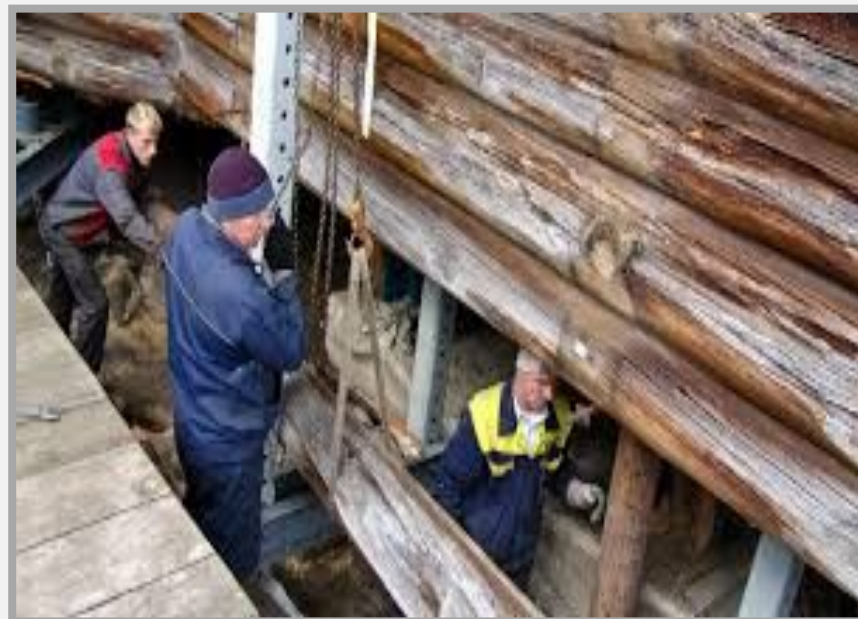
Всего сруб содержит **2550** бревен (без учета элементов интерьера). Их общая длина превышает **10** км

Самое большое бревно в конструкции достигает длины **15,93** м, самое короткое (на самом верху церкви) — всего **40** см

Всего отреставрировано **742** бревна, в которых выполнено свыше **1100** вставок общим объемом **25** кубометров

Средний объем реставрационных включений составляет **13** процентов
общий процент замены исторического материала — около **36** процентов

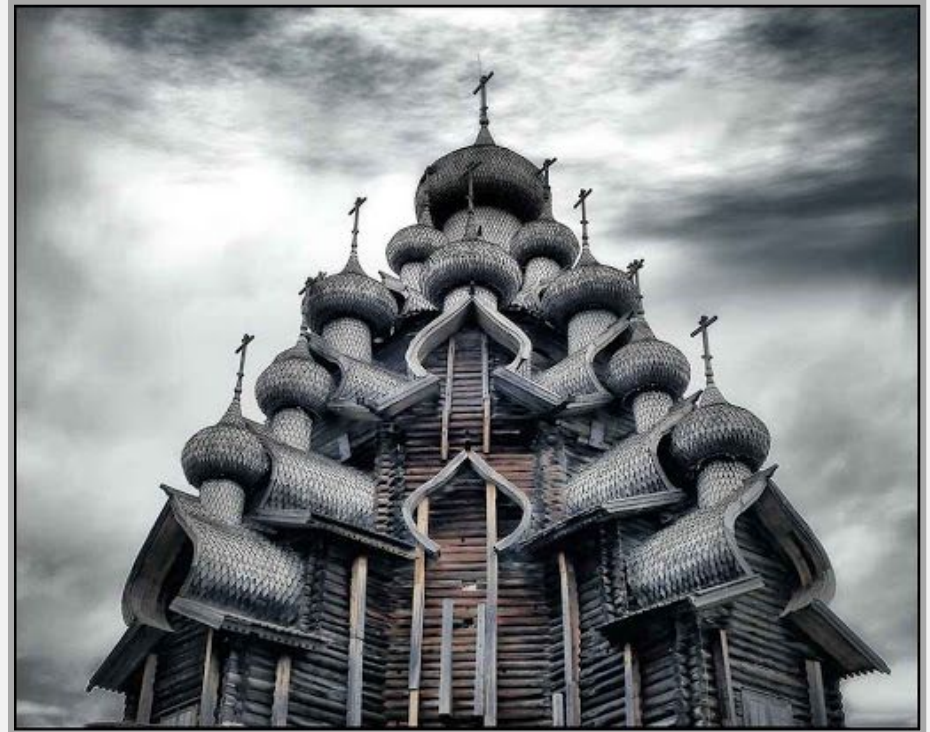
Наконец-то **демонтировали** и металлический каркас. Но небольшую его часть оставили в нижней подземной территории храма, как часть истории и для страховки **памятника зодчества**

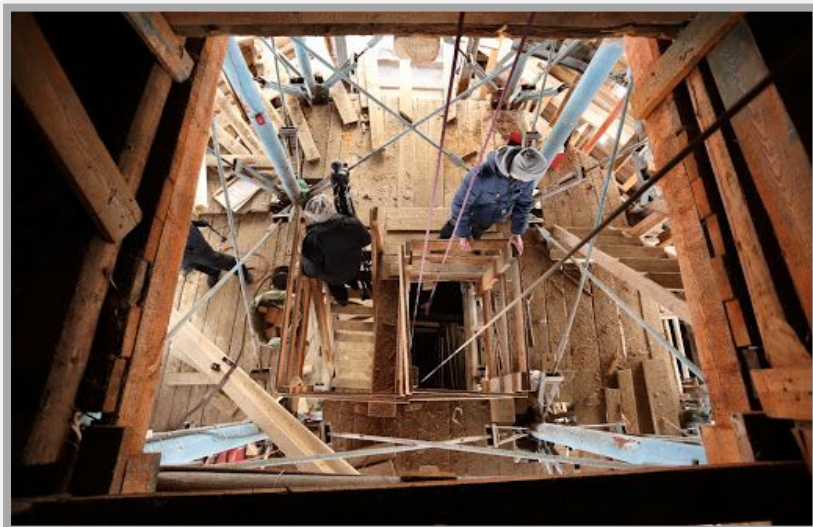
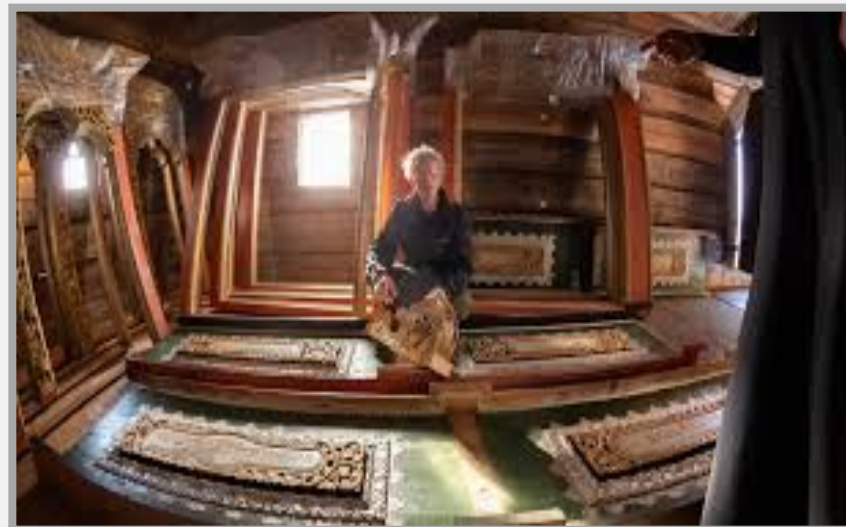
Теперь специалисты музея-заповедника занимаются реставрацией внутри Преображенской церкви. Делают полы и готовятся устанавливать потолок неба. Осенью займет свое место и резной иконостас. Он отличается особым великолепием и является одним из крупнейших резных золоченых иконостасов карельских храмов

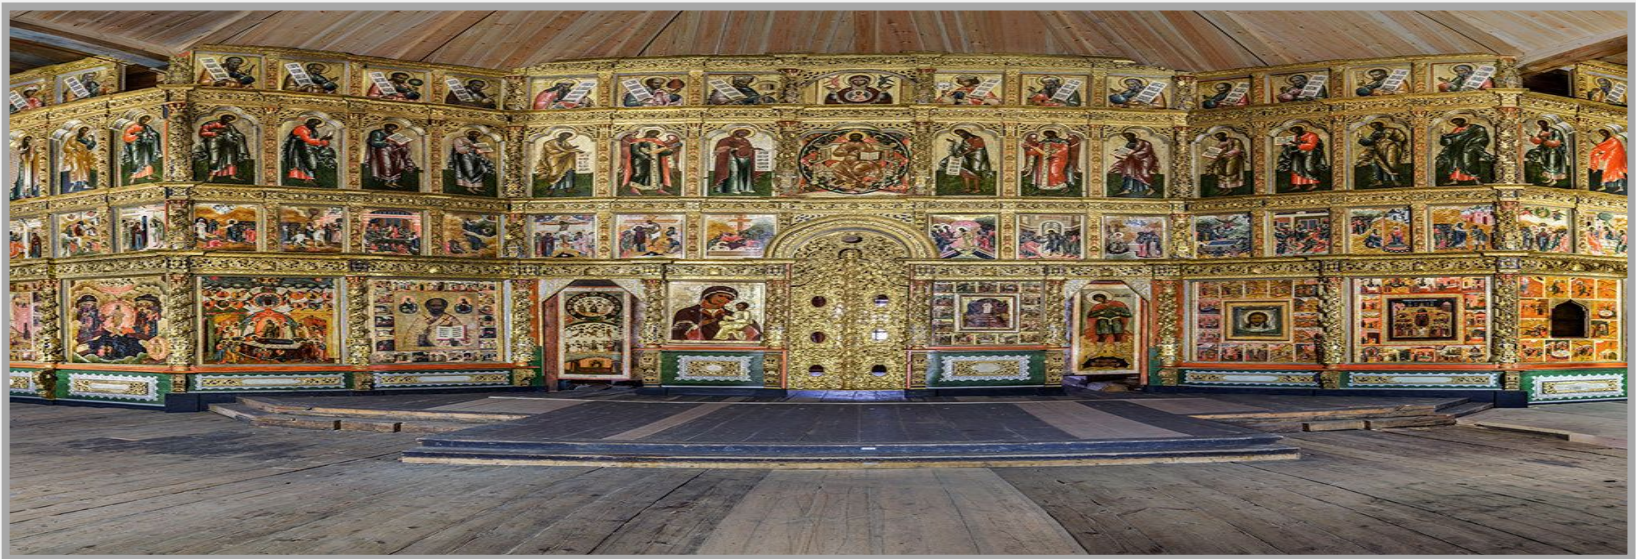
ИКОНЫ

Восстановлен интерьер церкви и смонтирован иконостас, некогда считавшийся одним из самых больших и великолепных на Русском Севере. Уже завершена реставрация **105** икон и резной золоченой рамы

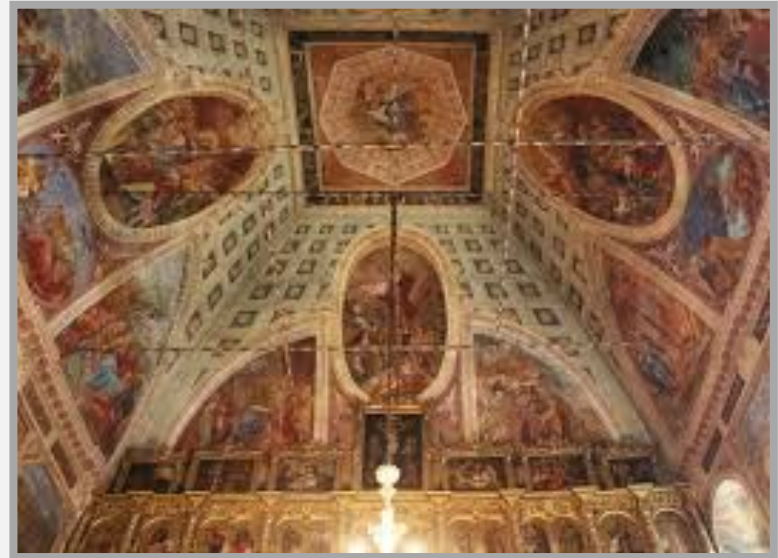
Реставрация сруба Преображенской церкви завершилась в ноябре **2019** года. Уже к началу летнего туристического сезона года храм будет полностью освобожден от лесов. Первая служба после **40-**летнего перерыва состоится в престольный праздник храма — **19** августа **2020** года
