Министерство Образования Науки  
Российской Федерации  
Чеченский Государственный Университет  
Медицинский институт  
Кафедра «Общая стоматология»

«Метод винирной пластики аутотрансплантатом Г-образной формы»

**Специалитет:** Стоматология, 501 группа

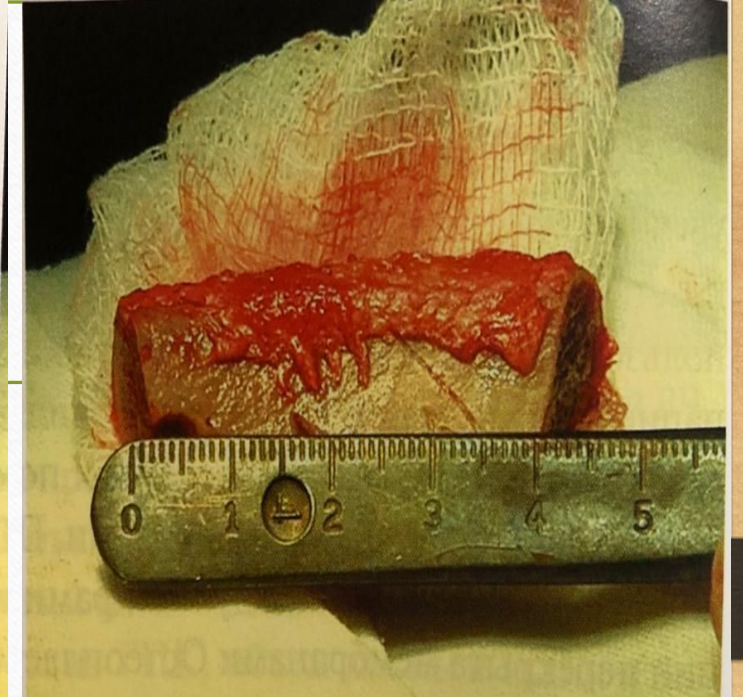
Измерены размеры  
ауто трансплантата

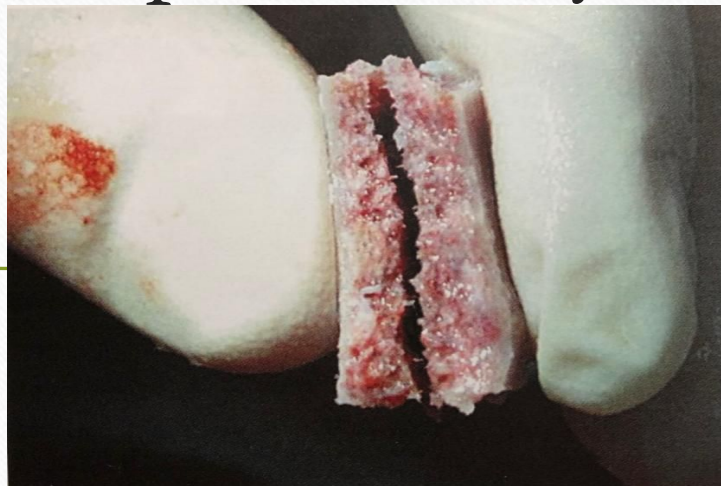
Продольная остеотомия

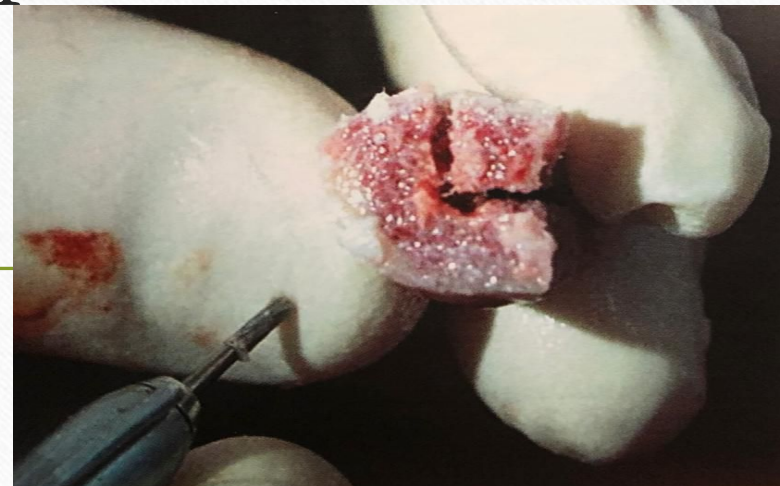
Формирование Г-образной формы

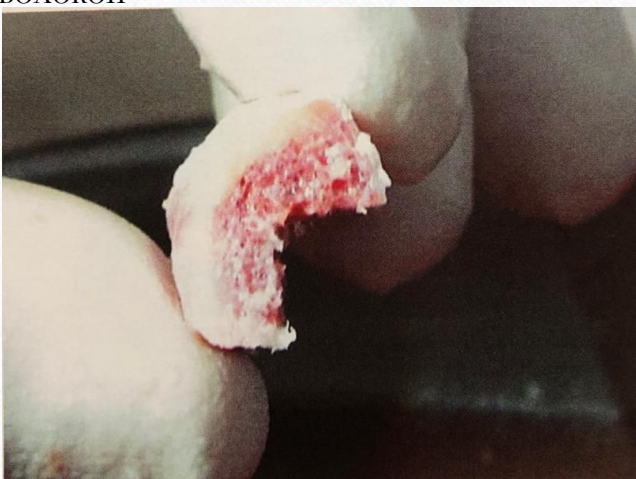
Вид смоделированного Г-образного  
АТ сбоку

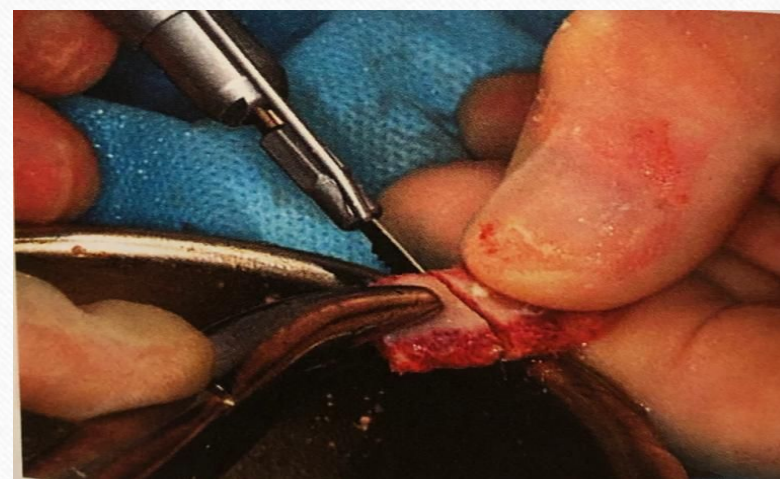
Этап фрагментирования АТ на виниры

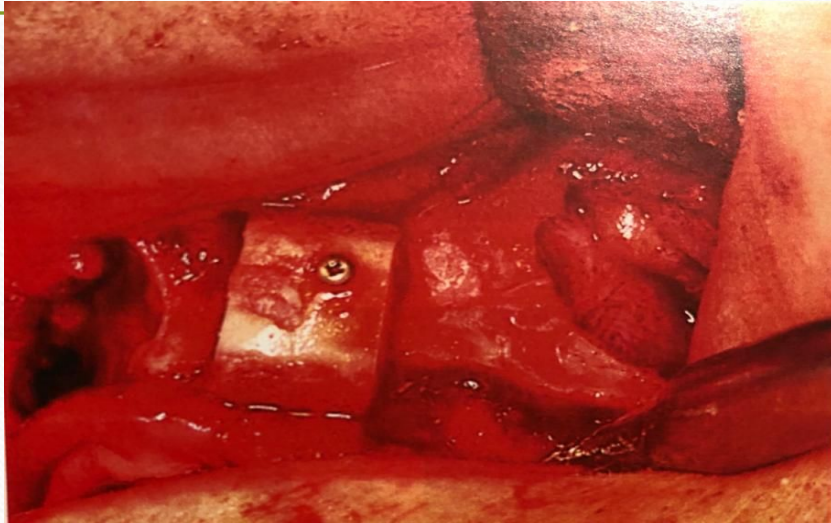
Зафиксирован 1-й винир Г-образной формы в переднем отделе левой ВЧ

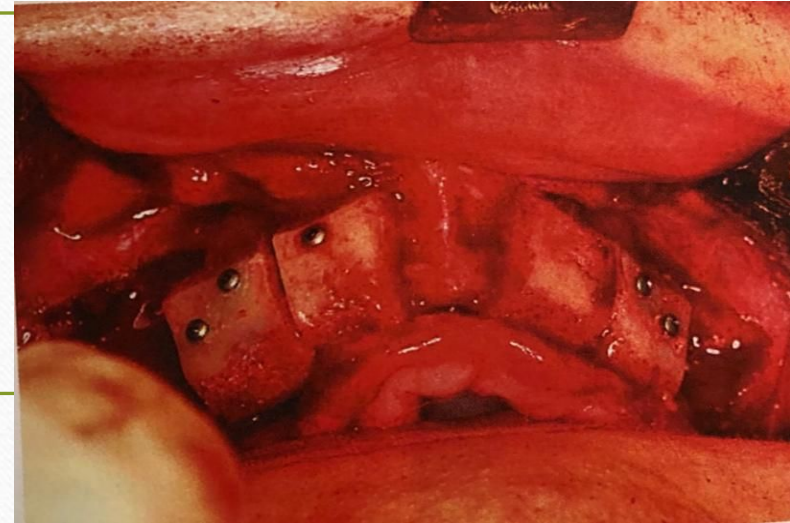
Адаптированы и фиксированы к АОВЧ четыре винира

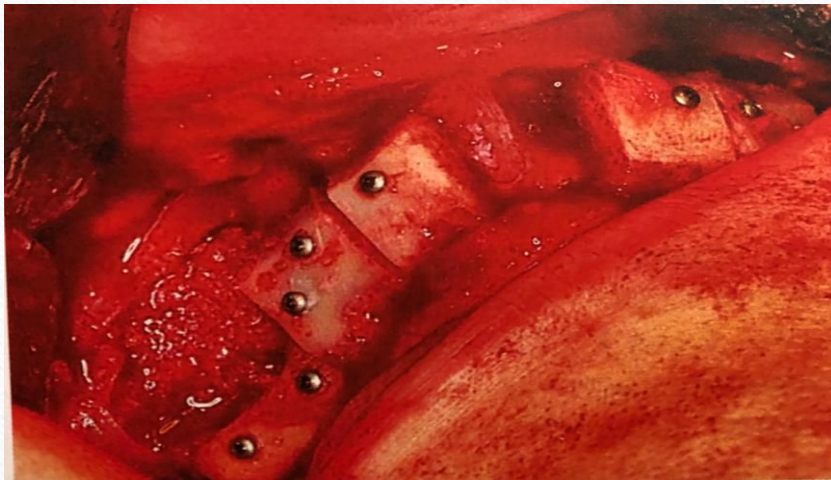
Выполнен синус-лифтинг справа и слева

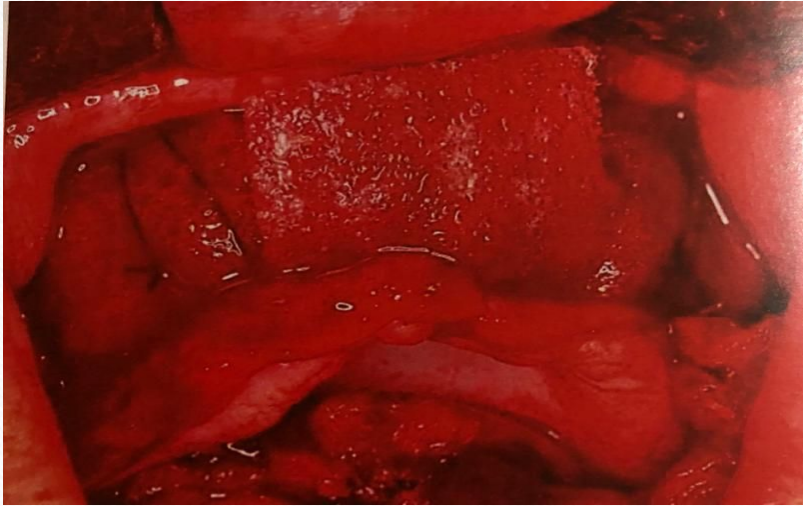
Зона реконструкции АОВЧ перекрывается мембранами Остеопласт

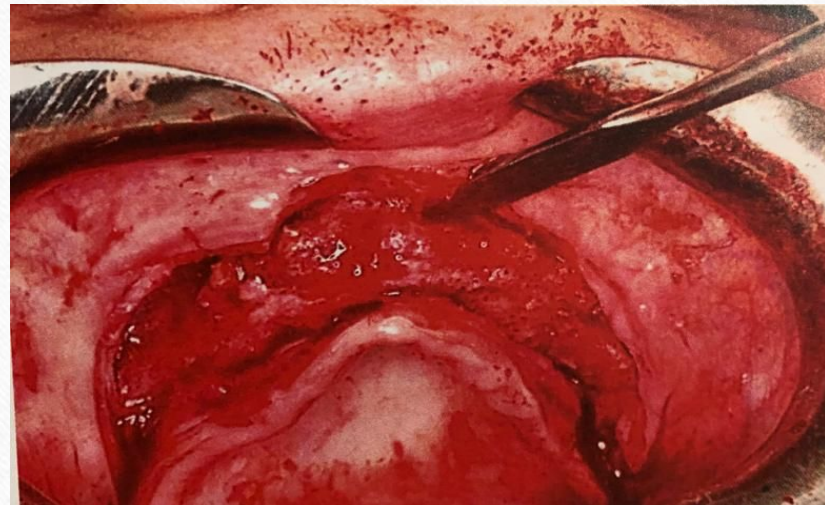
Отмечается прирост костной ткани

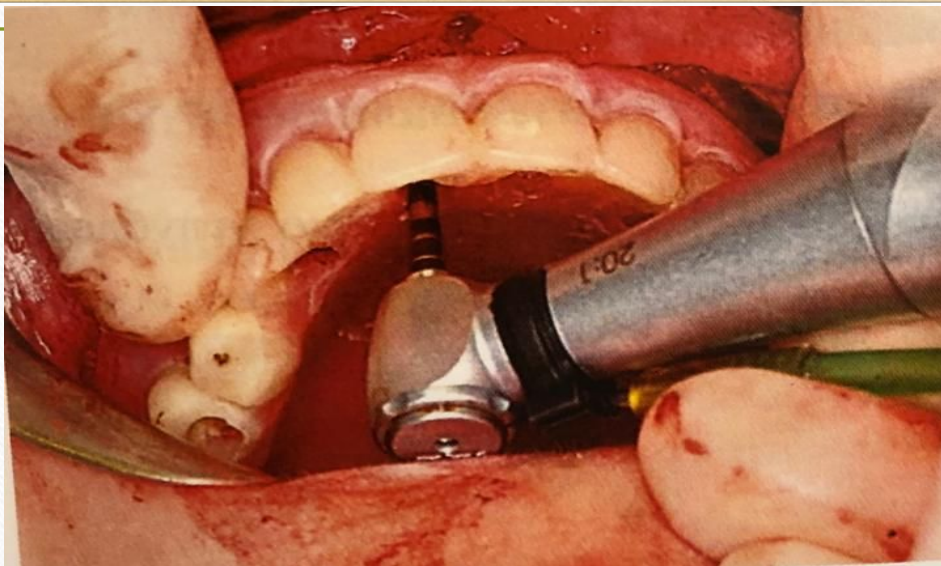
На АОВЧ наложен хирургический шаблон и намечены места установки имплантатов

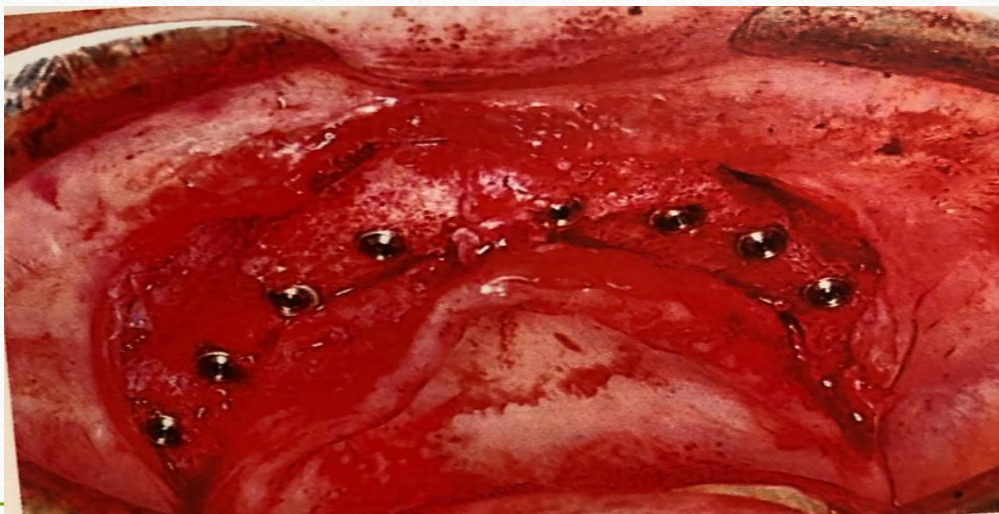
Установлены все планируемые имплантаты
