Основные дефекты
деревянных конструкций.
Причины возникновения.

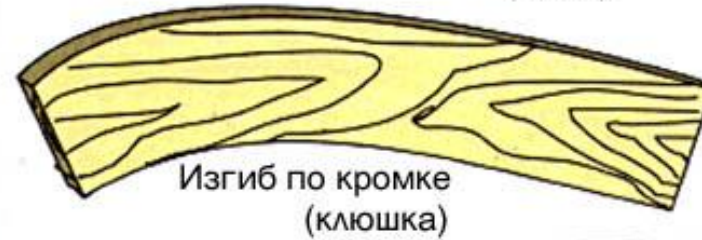
Простое коробление

Сложное коробление

Поперечный изгиб (ложка, чашка)

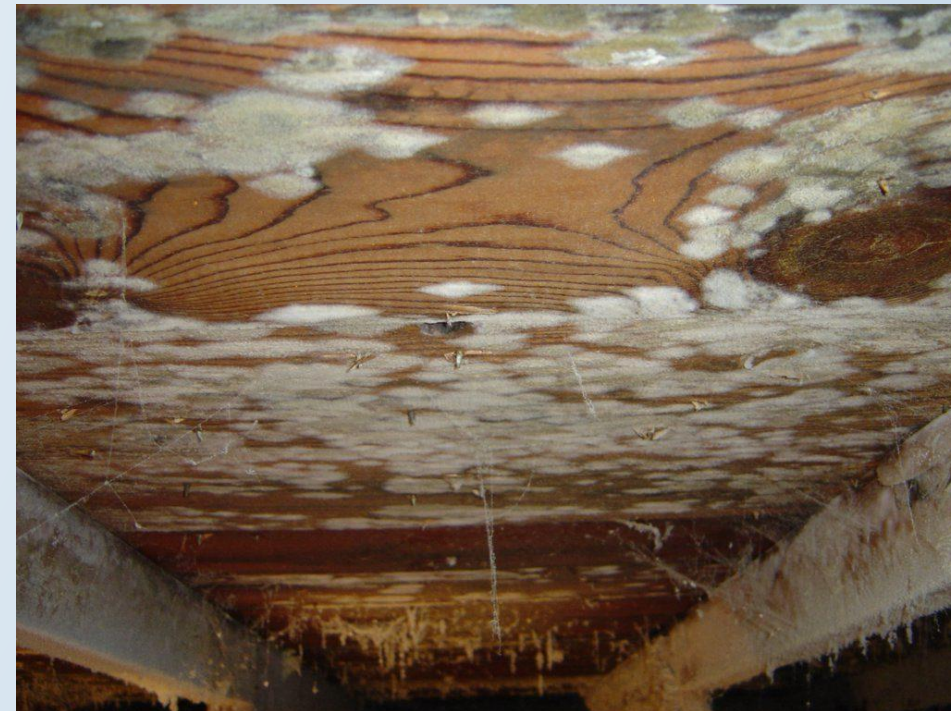
Мокрая гниль

Заражение грибом, проявляющееся в виде мокрой гнили, происходит только в мокрой древесине. Развитие мокрой гнили прекращается при устранение источника влаги.

При проникновении дождевой воды в соединение между кирпичной кладкой и прилегающими деревянными деталями рамы дверей и окон - развивается мокрая гниль.

Отслоение красочного покрытия является первым признаком гнили.

При удалении краски, открывается неприглядный вид древесины - она темно -коричневая, крошащаяся, когда сухая, или пористая и мягкая, когда мокрая.

Когда грибок вступает в полную силу, на более поздних стадиях - древесина расслаивается, отчетливо видны темно-коричневые или черные пряди грибка.

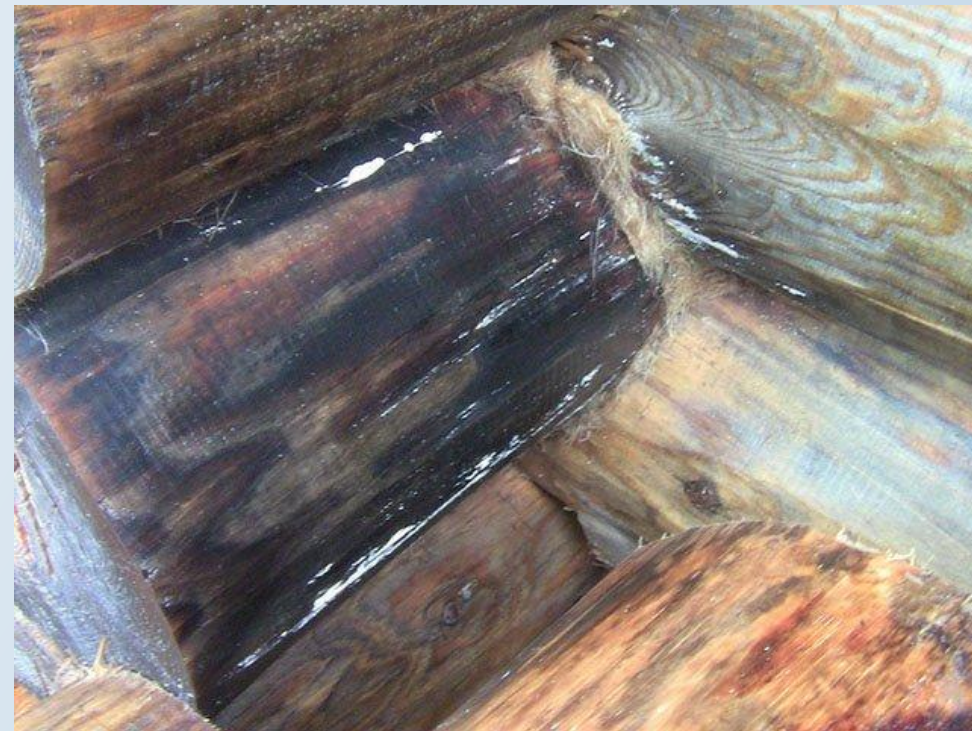
□ Грибок - сухая гниль

Грибок поражает древесину при значительно меньшем содержании влаги, чем мокрая гниль, но только в темных, плохо вентилируемых местах и если сухая гниль поселилась в деревянных конструкциях, необходимы срочные меры противодействия.

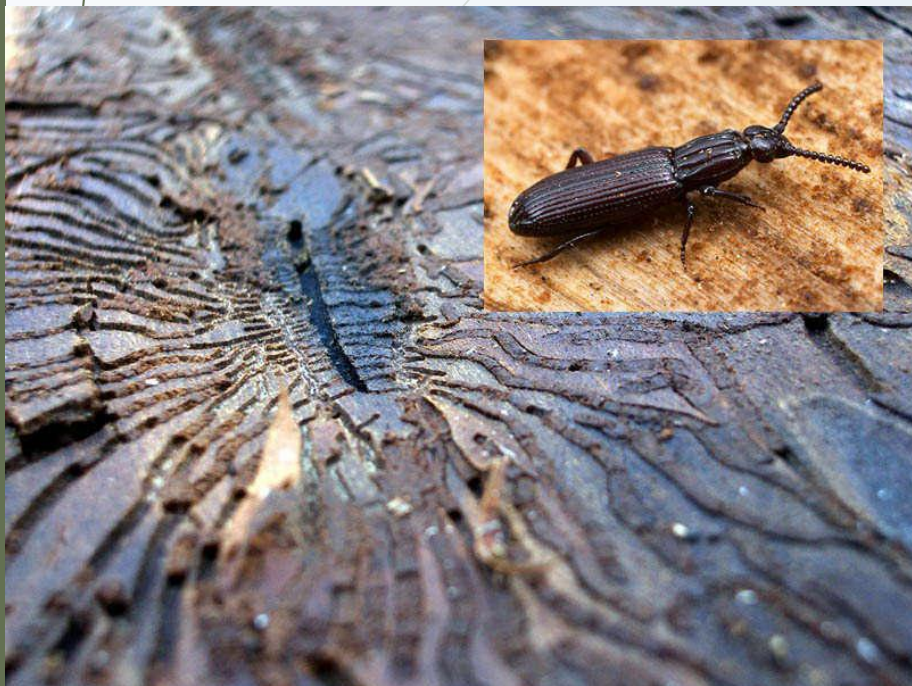
1.4 Поражение деревянных конструкций насекомыми

Насекомых, повреждающих древесину, обычно подразделяют на две большие группы:

а) короеды, повреждающие кору и отчасти поверхностный слой бревен и других неокоренных сортиментов.

К ним относят насекомых, наносит вред древесине в виде так называемых «поверхностных червоточин» — извилистых бороздок, идущих по поверхности заболони, глубиной 2—5 мм. Повреждения заболони при обработке круглого леса обычно отходят со щепой, горбами или рейками и практически не влияют на свойства древесины. Однако ухудшение внешнего вида и сопровождающая поверхностную червоточину синева могут понизить качество сортиментов на один сорт.

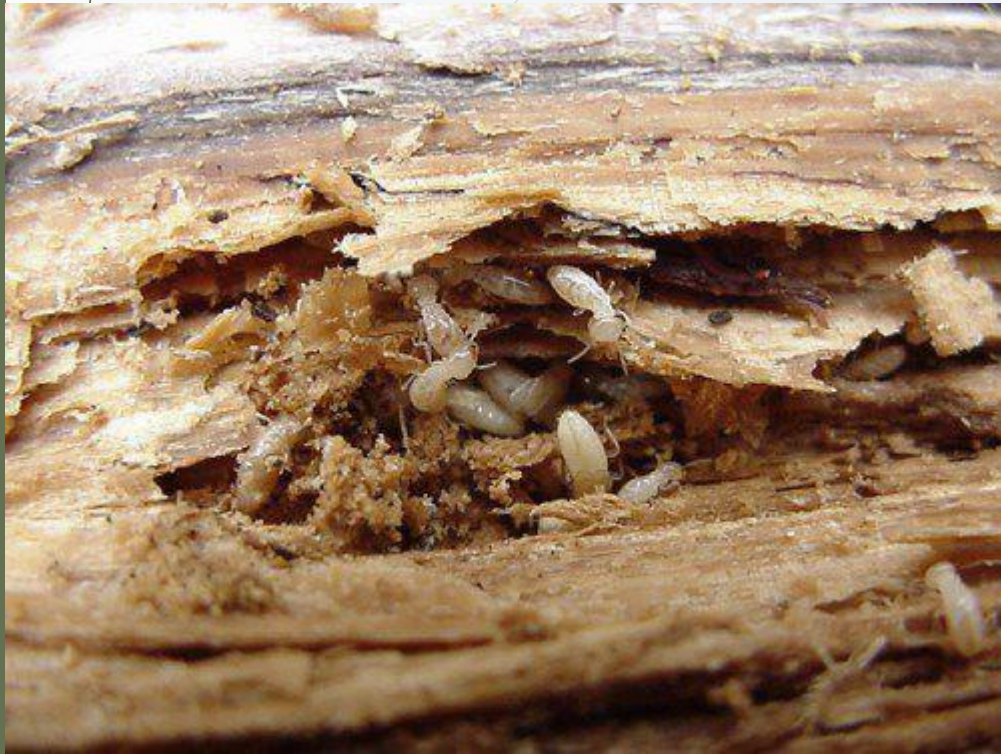
б) жуки, технические вредители древесины, повреждающие круглые, пиленные и другие лесоматериалы, а также мебель и отдельные элементы зданий.

Эта группа насекомых, в зависимости от их вида, вызывает три типа червоточин:

а) неглубокие, представляющие собой пробуранные на древесине отверстия (ходы) диаметром 1—5 мм и глубиной до 5 см;

б) глубокие ходы диаметром 2—10 мм, пронизывающие иногда всю толщу сортифта;

в) трухлявые, когда ходы весьма многочисленны, расположены близко друг к другу и заполнены буровой мукой. Древесина при этом повреждении превращается в труху.

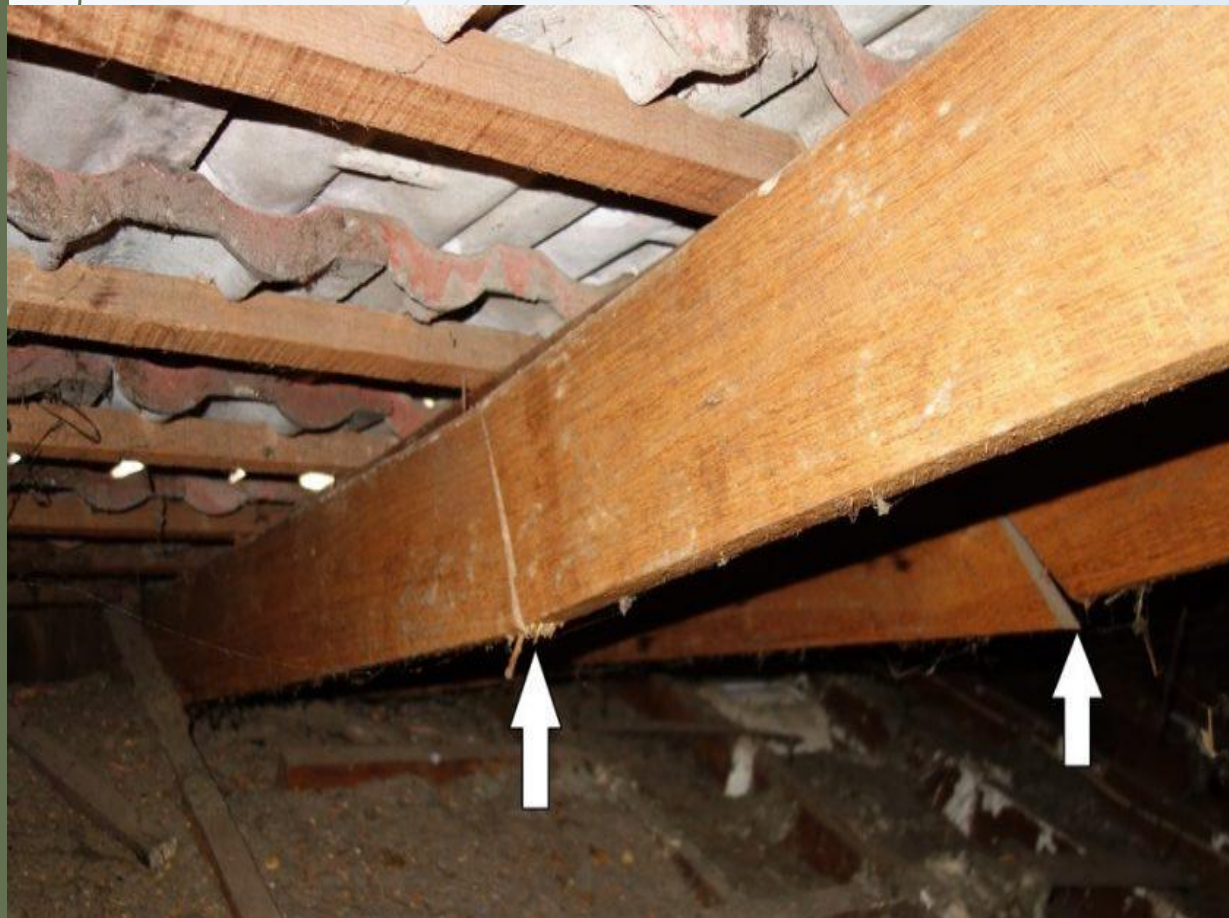
2.1 Вызванные ошибками при проектировании.

К чести проектировщиков ошибки в проектах случаются редко и не приводят к авариям зданий и сооружений. Внешние воздействия, превысившие расчетные

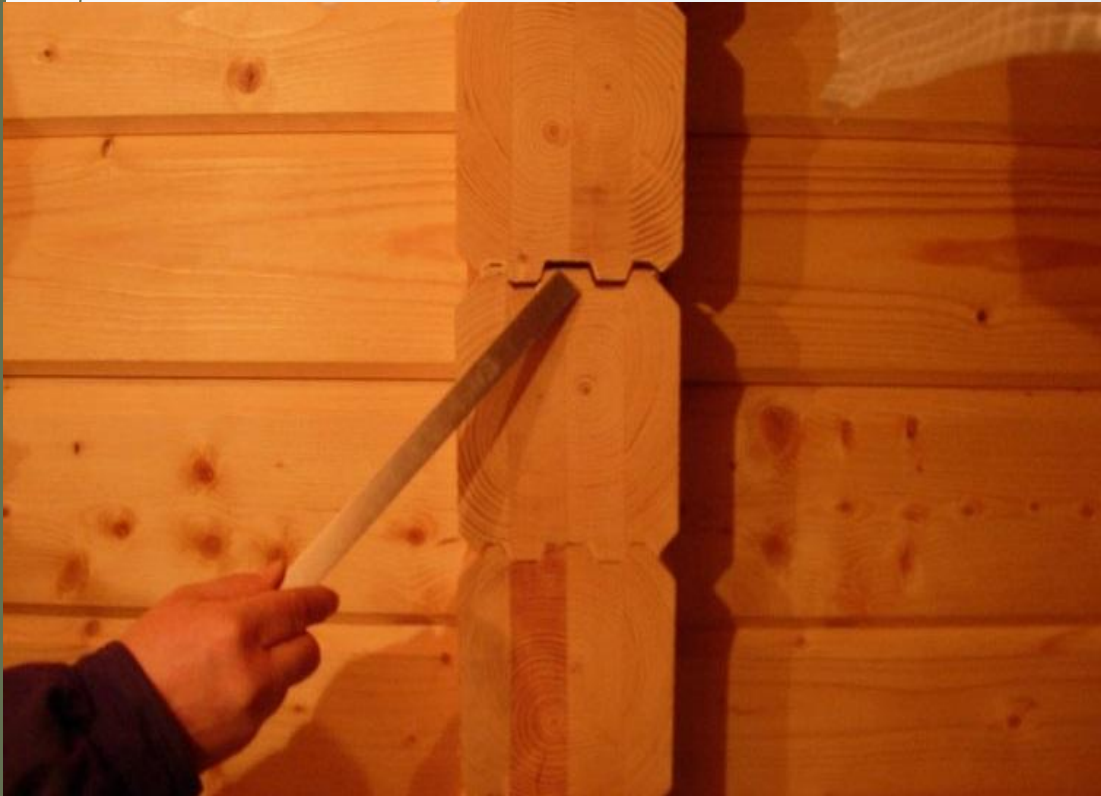
2.2 Несоблюдение проекта и правил производства работ

Наиболее часто встречаются следующие нарушения:

- внецентренное опирание стропильных конструкций на колонны
- неправильное складирование и хранение конструкций на строй площадке
- монтаж конструкций без использования мягких строп, специальных траверс и других вспомогательных приспособлений
- опорные части арок и рам должны располагаться выше уровня чистого пола на 300-500 мм, однако на практике это правило не соблюдается и опорные узлы конструкций зачастую находятся даже ниже планировочной отметки земли.

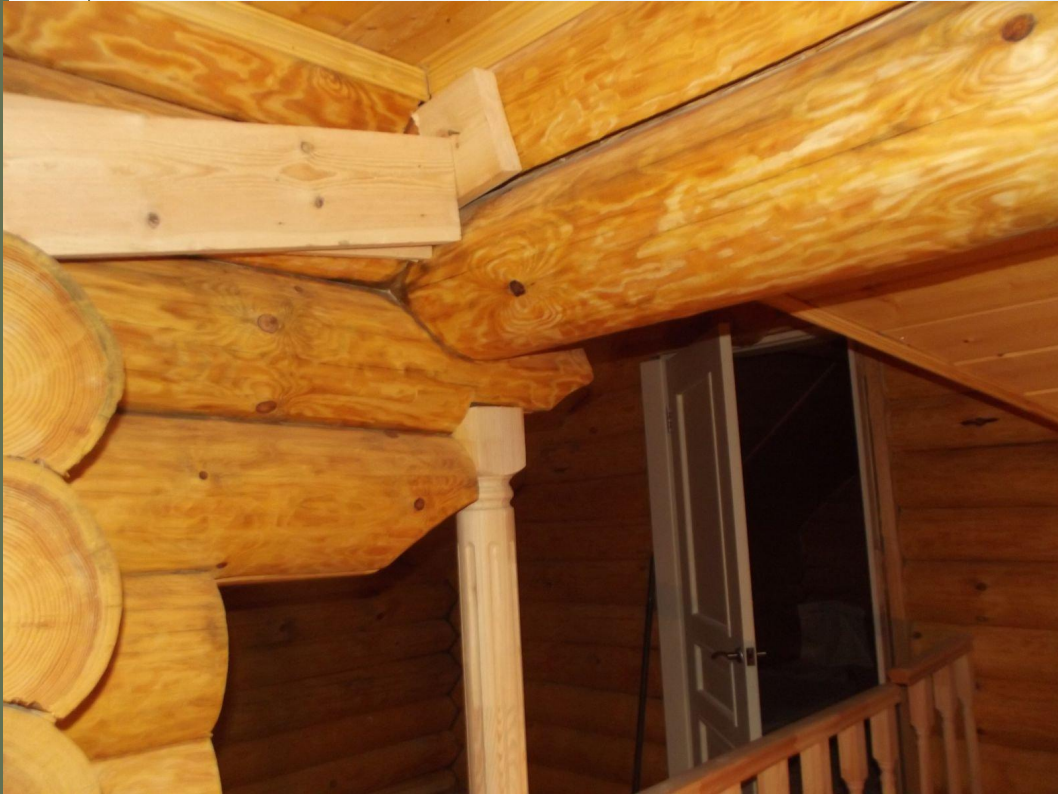
2.3 Нарушение правил эксплуатации зданий

Наиболее часто стропильные конструкции повреждаются у торцов зданий, из-за протечек в кровле ввиду небрежно выполненного примыкания рубероидного ковра к парапетным стенам. Возведение различных пристроек и надстроек к существующему зданию приводит к изменению схемы приложения снеговой нагрузки на покрытие и схемы водоотвода с крыши.

Характерная ошибка при эксплуатации чердачных помещений - глухая заделка слуховых окон (листами фанеры или остекление). Это не только нарушает режим проветривания деревянных конструкций, но и приводит в летний период к повышению температуры внутри чердачного помещения. Другой ошибкой является обертывание толем опорных концов балок или даже полное обертывание толем балок по всей длине, что способствует конденсации влаги на поверхности древесины и препятствует проветриванию конструкций.
