Гальванопластика

Полная реставрация зубных рядов гальванопластическими несъемными зубными протезами

С. Gadau, мастер зубной техник, Германия

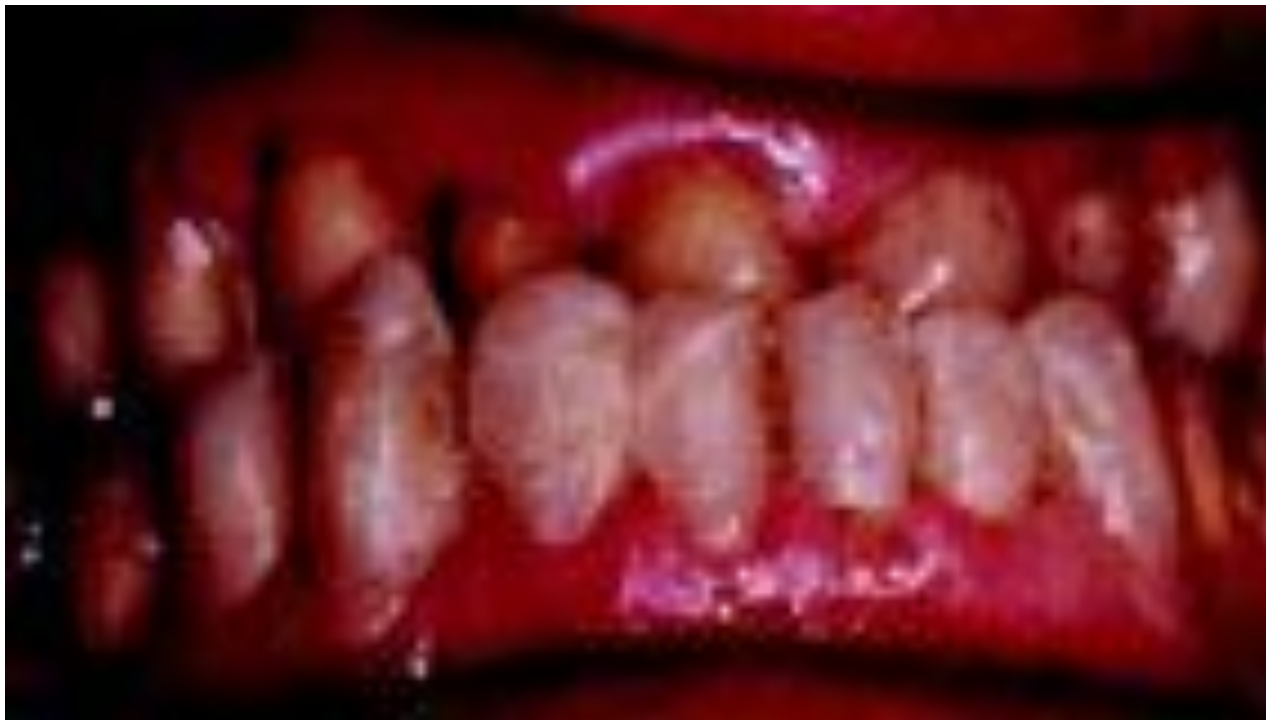
Рис. 1. Вид зубов 70-летнего пациента до начала лечения. Выраженная прогнатия (угол класса III).

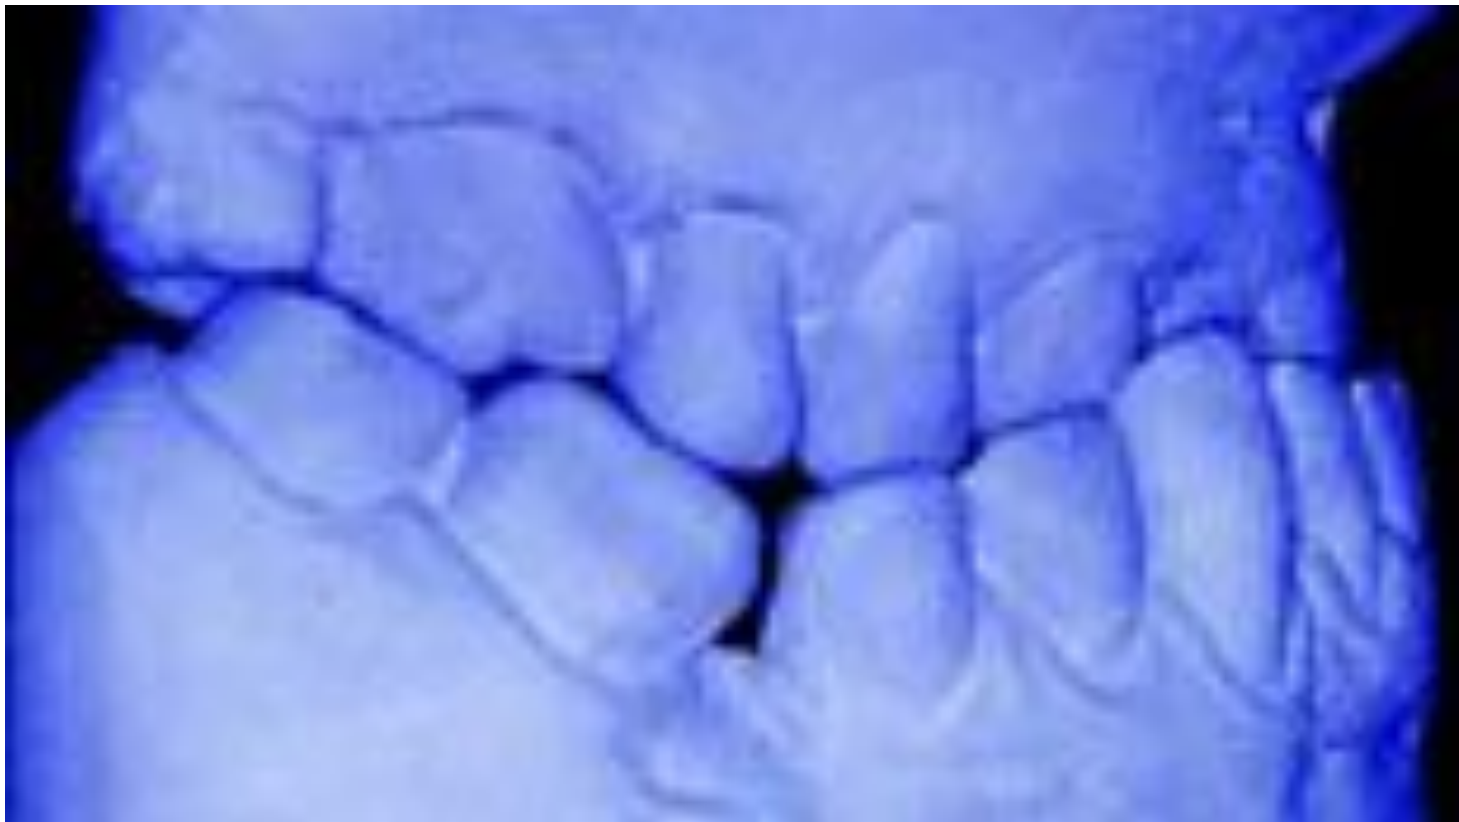
Рис. 2. Привычный прикус. Зуб 30 был удален несколько лет назад. Это привело к мезиальному смещению зубов 32 и 31.

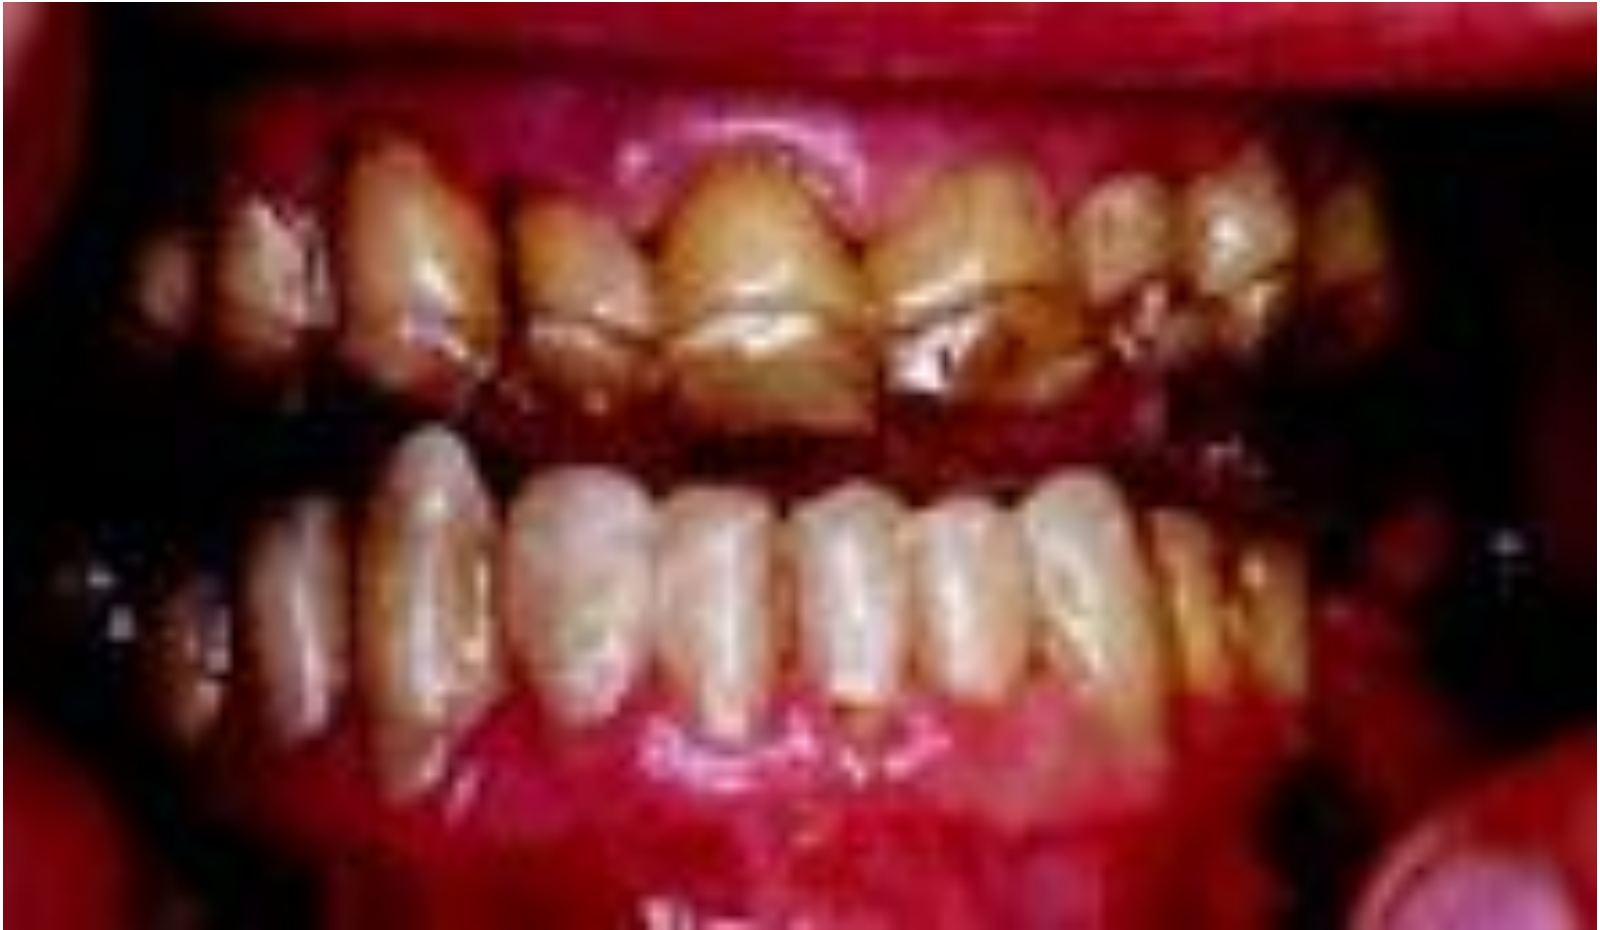
Рис. 4. Прикусную шину перебазировали несколько раз в зуботехнической лаборатории до тех пор, пока вертикальный размер окклюзии не увеличился с 7 до 8 мм, а у пациента не прекратились боли в ВНЧС.

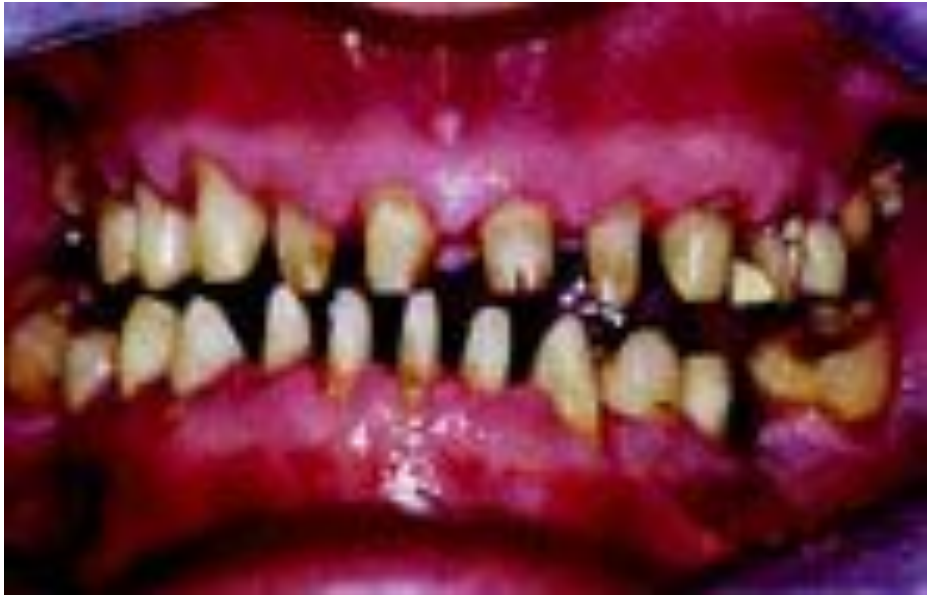
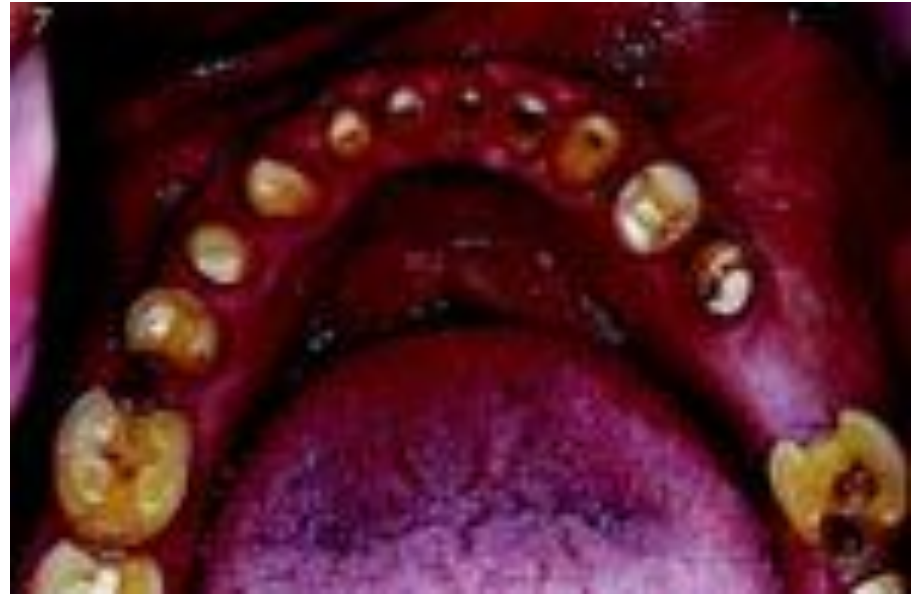
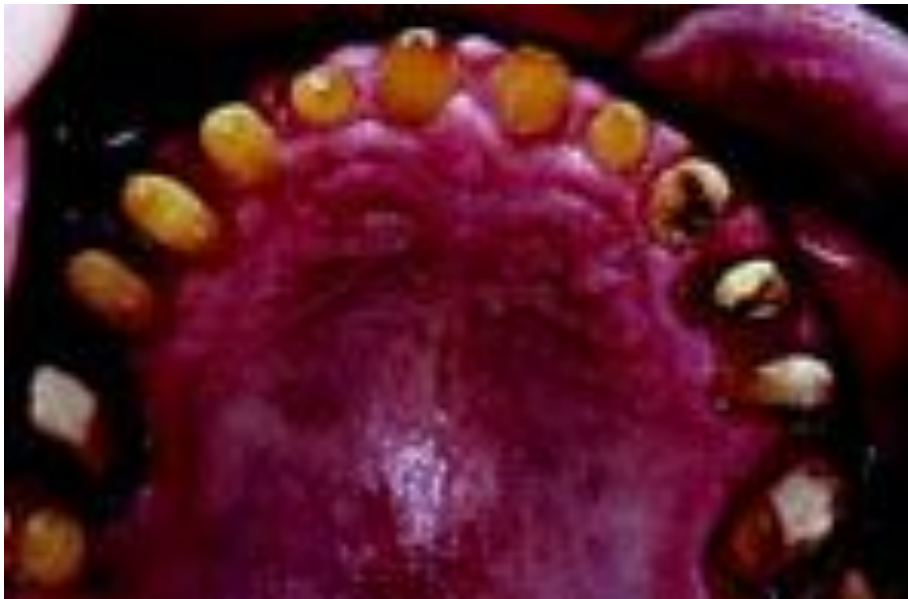
Рис. с 5 по 7. Препарирование опорных зубов. Был выбран метод идеального щадящего препарирования. Все участки тканей, пораженных кариесом (коричневая дисколорация), сохраняли до проведения последнего этапа ортопедического лечения - фиксации зубных протезов цементом.

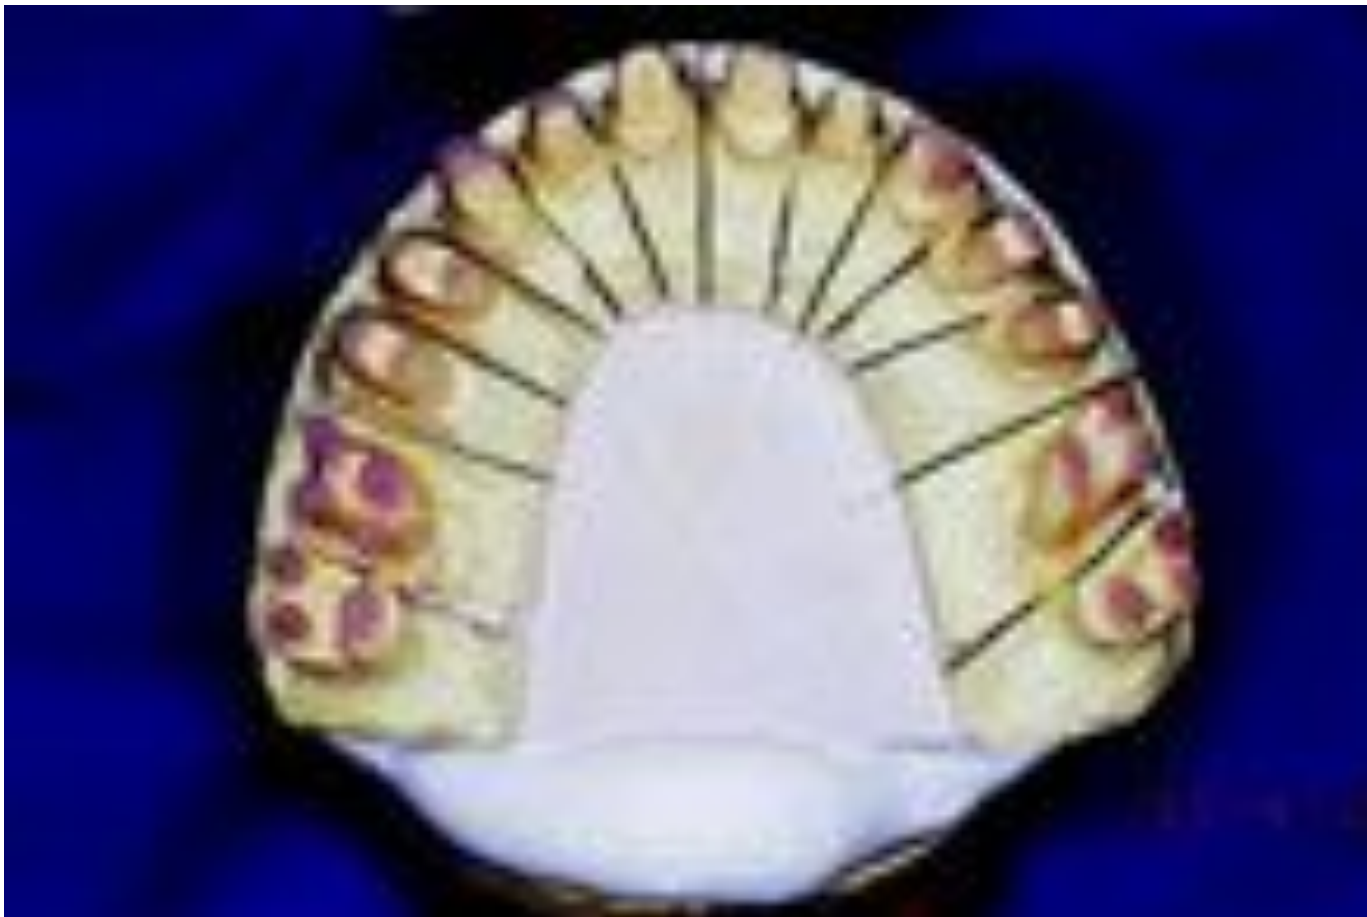
Рис. 8 и 9. Из-за существенного увеличения размера вертикальной окклюзии, необходимо произвести анатомическую надстройку всех копий для опоры бугорков.

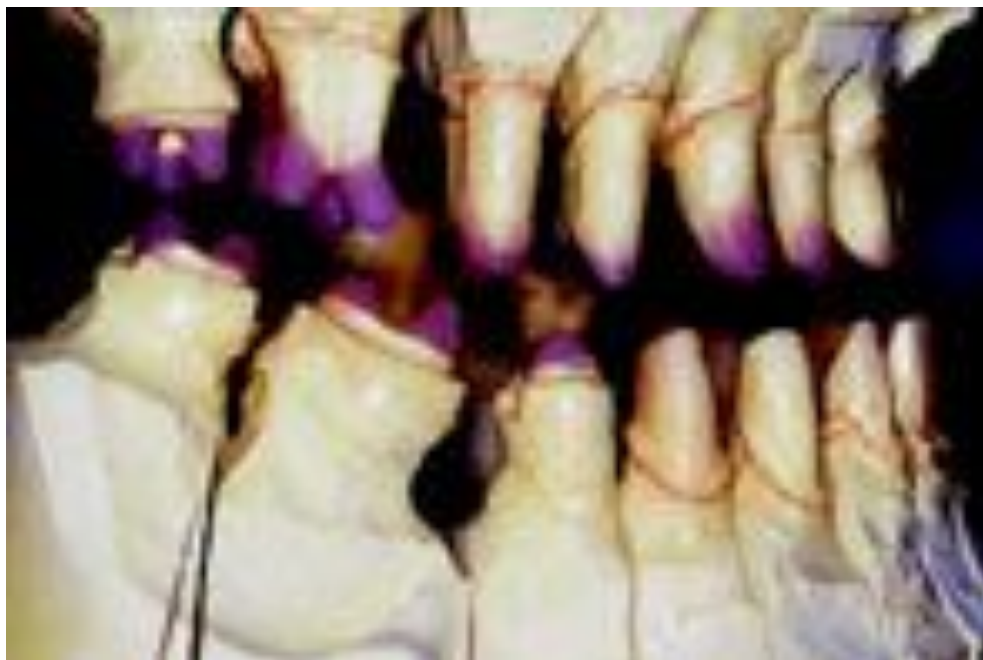
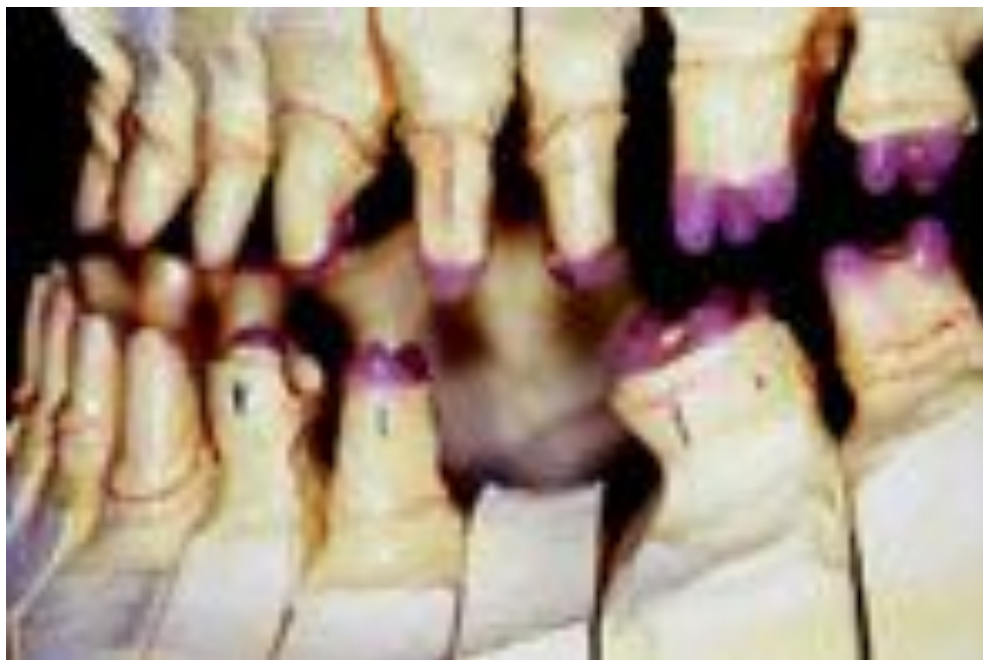
Рис. 10 и 11. Новая ситуация упростила исправление прикуса. Исходя из функциональных требований (в частности, с учетом протрузии), был рассмотрен вариант поднятия участка зубного ряда на левой стороне нижней челюсти. С этим вариантом не ожидалось никаких проблем, благодаря знакомой крутой модели движения челюстей, вызванной прогнатией.

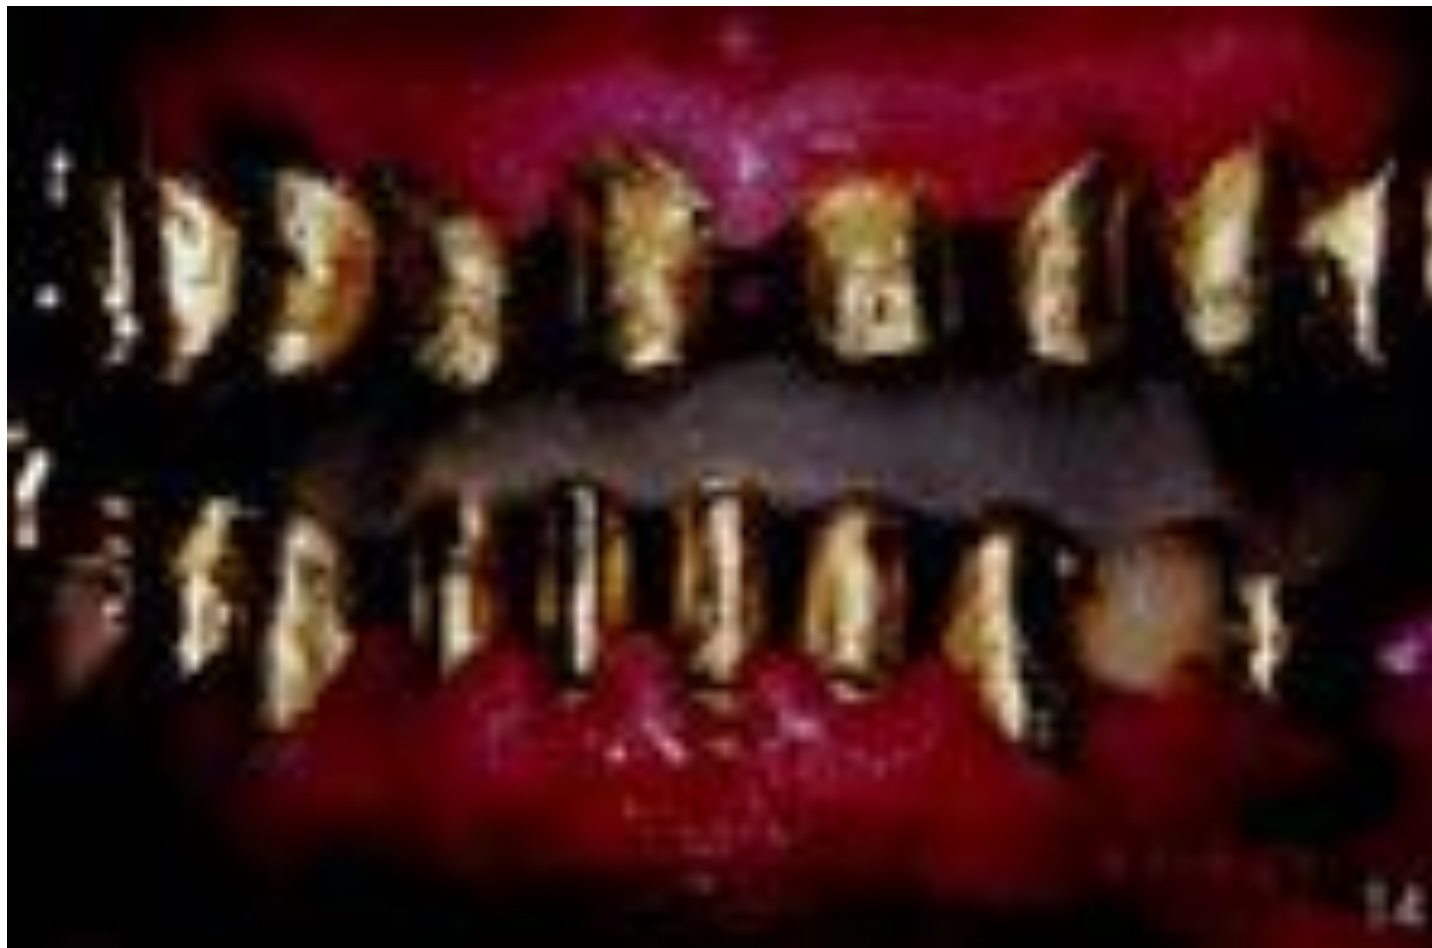
Рис. 14 и 15. Вертикальное и горизонтальное соотношения челюстей были проверены на месте с помощью пластмассового индекса. Несмотря на препарирование опорных зубов, мы решили избежать нанесения лишней керамики, особенно в области премоляров. Следовательно, вертикальное соотношение челюстей было уменьшено на 1 мм.

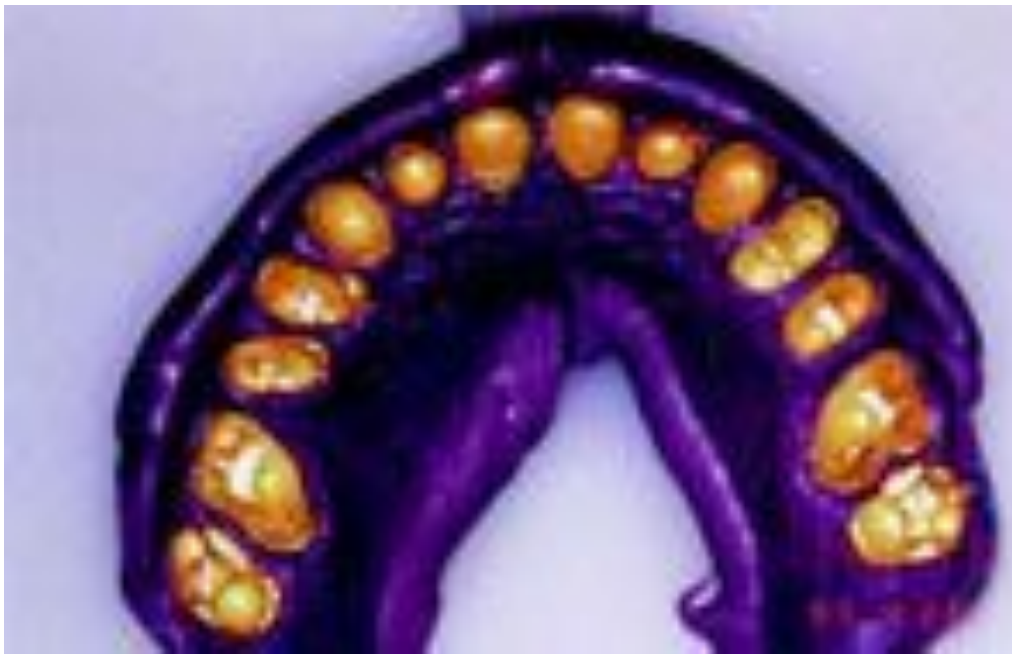
Рис. 17 и 18. Оттиски
были сняты с помощью
обычных оттискных
ложек, заполненных
оттискным материалом
Impregnum (3M ESPE).

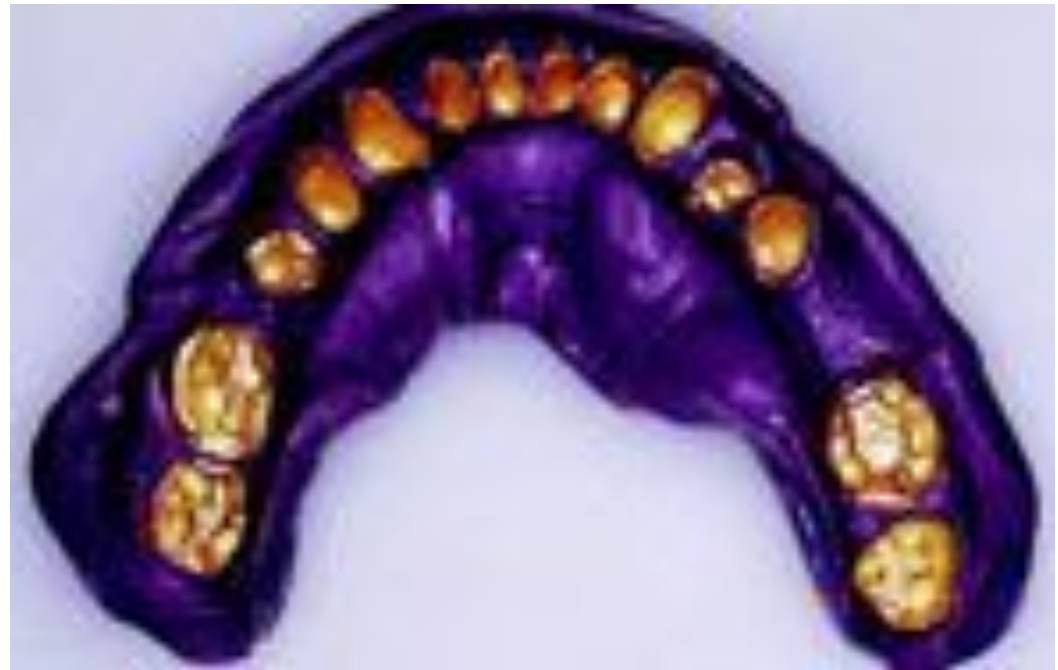
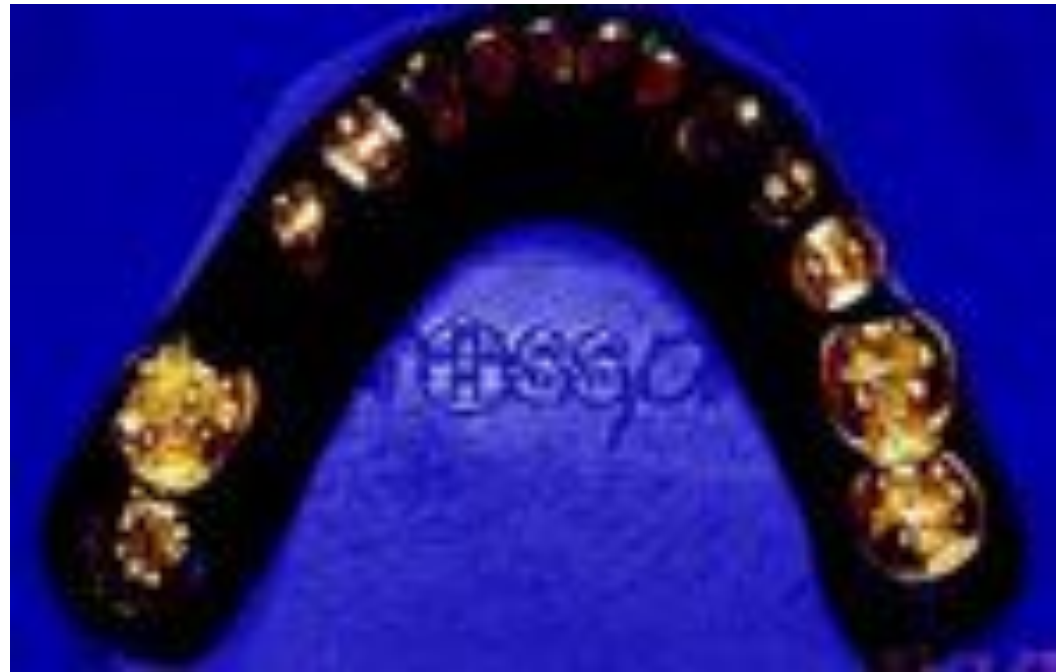
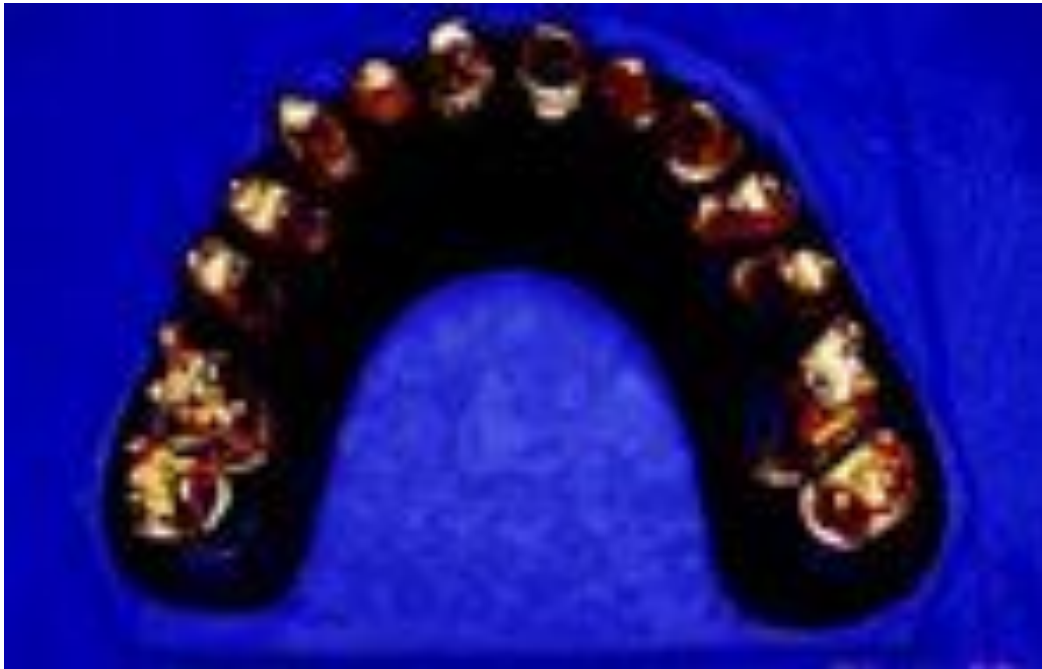
Рис. 19 и 20.

Диагностическая модель и модель для показа реставрации пациенту были изготовлены из черного и голубого (для основания) гипса.

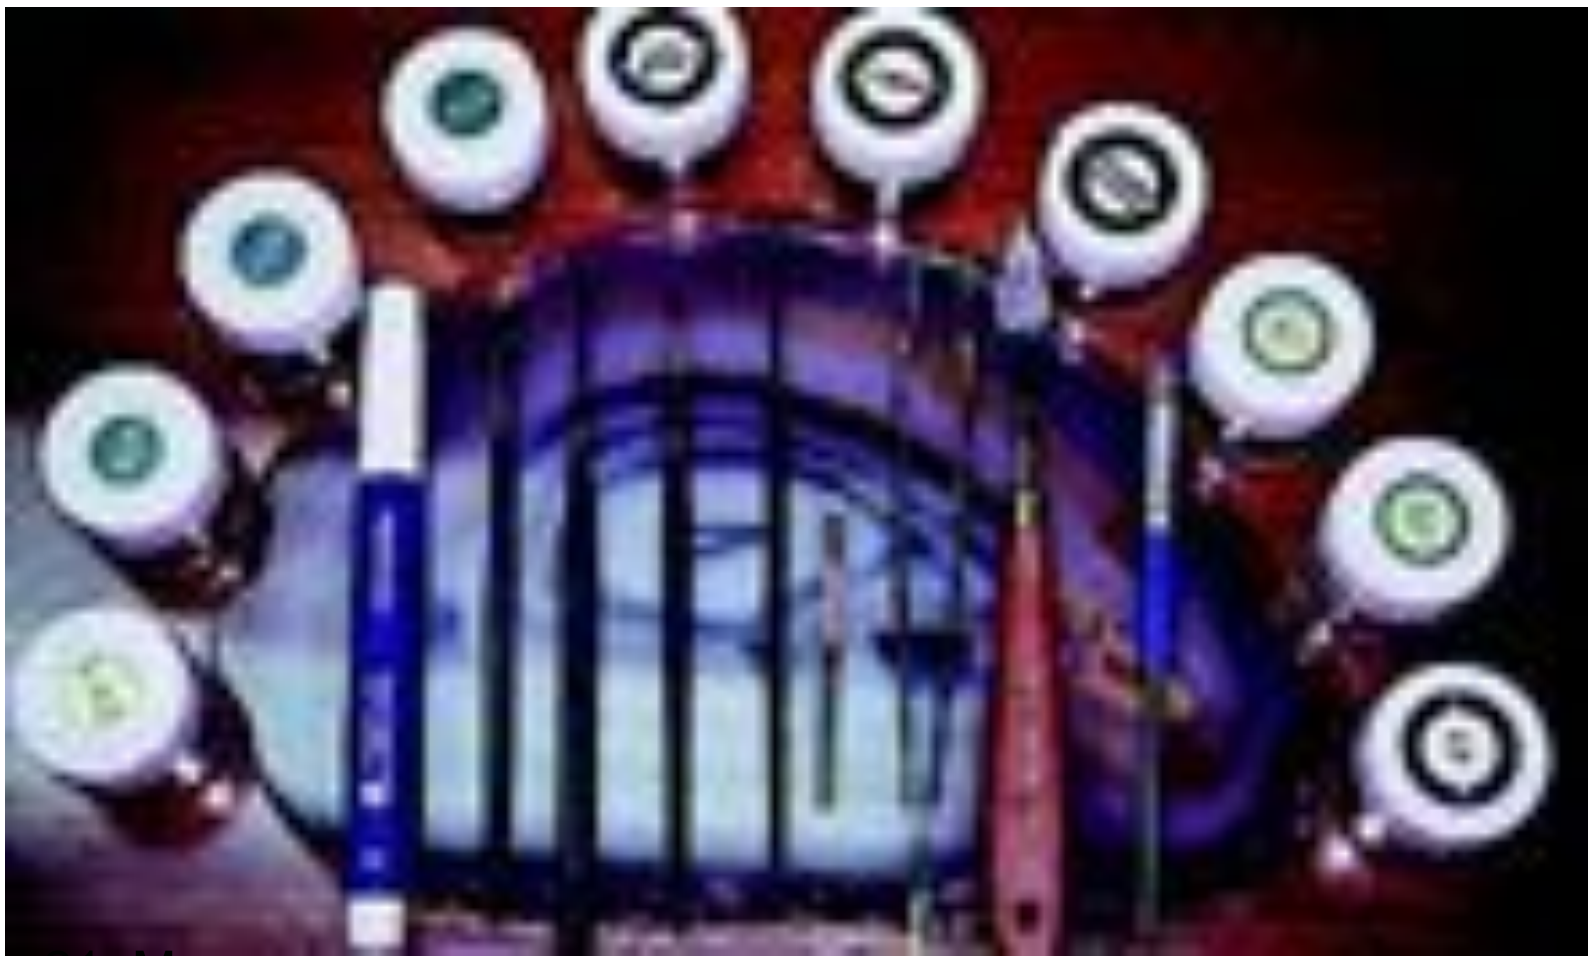
Рис. 21. Материалы и инструменты для моделирования керамического покрытия: оранжевая пришеечная масса CV 1; дентины А3, А3,5 и А4; оранжевая масса для режущего края, расцветки Sun Bright (солнечная яркая); голубая прозрачная масса Т Blue; белый прозрачный материал, кремовая эмаль (Creamy Enamel); светлые эмалевые массы для оформления режущего края, Е1 и Е2; и светлая прозрачная масса LT0 из набора керамики Noritake.

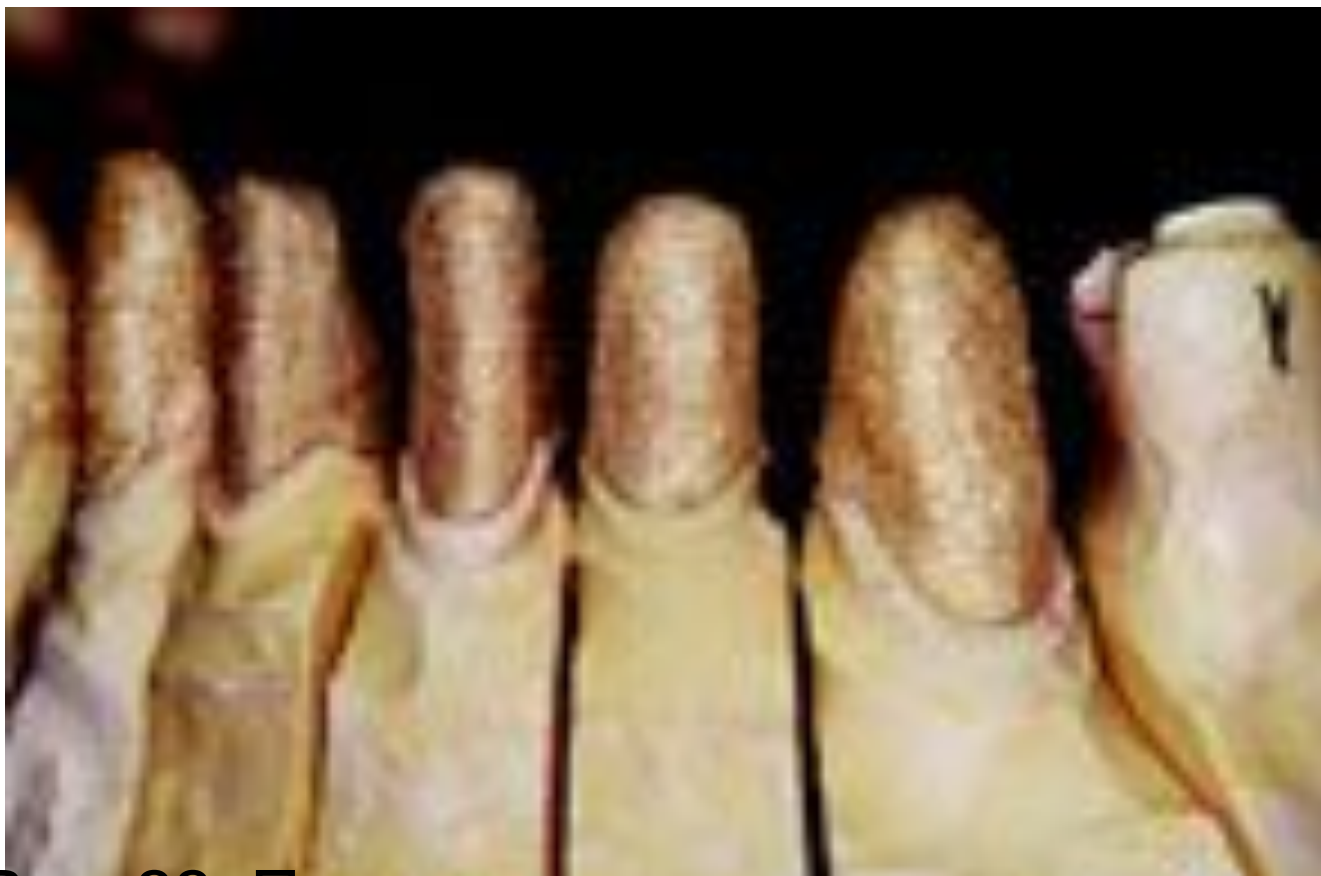
Рис. 22. Подготовка золотых колпачков для моделирования керамического края.

Гальванопластические каркасы были укорочены в пришеечной области, пескоструйно обработаны корундовым песком с размерами частиц от 110 до 250 мкм под низким давлением от 1,5 до 2 бар.

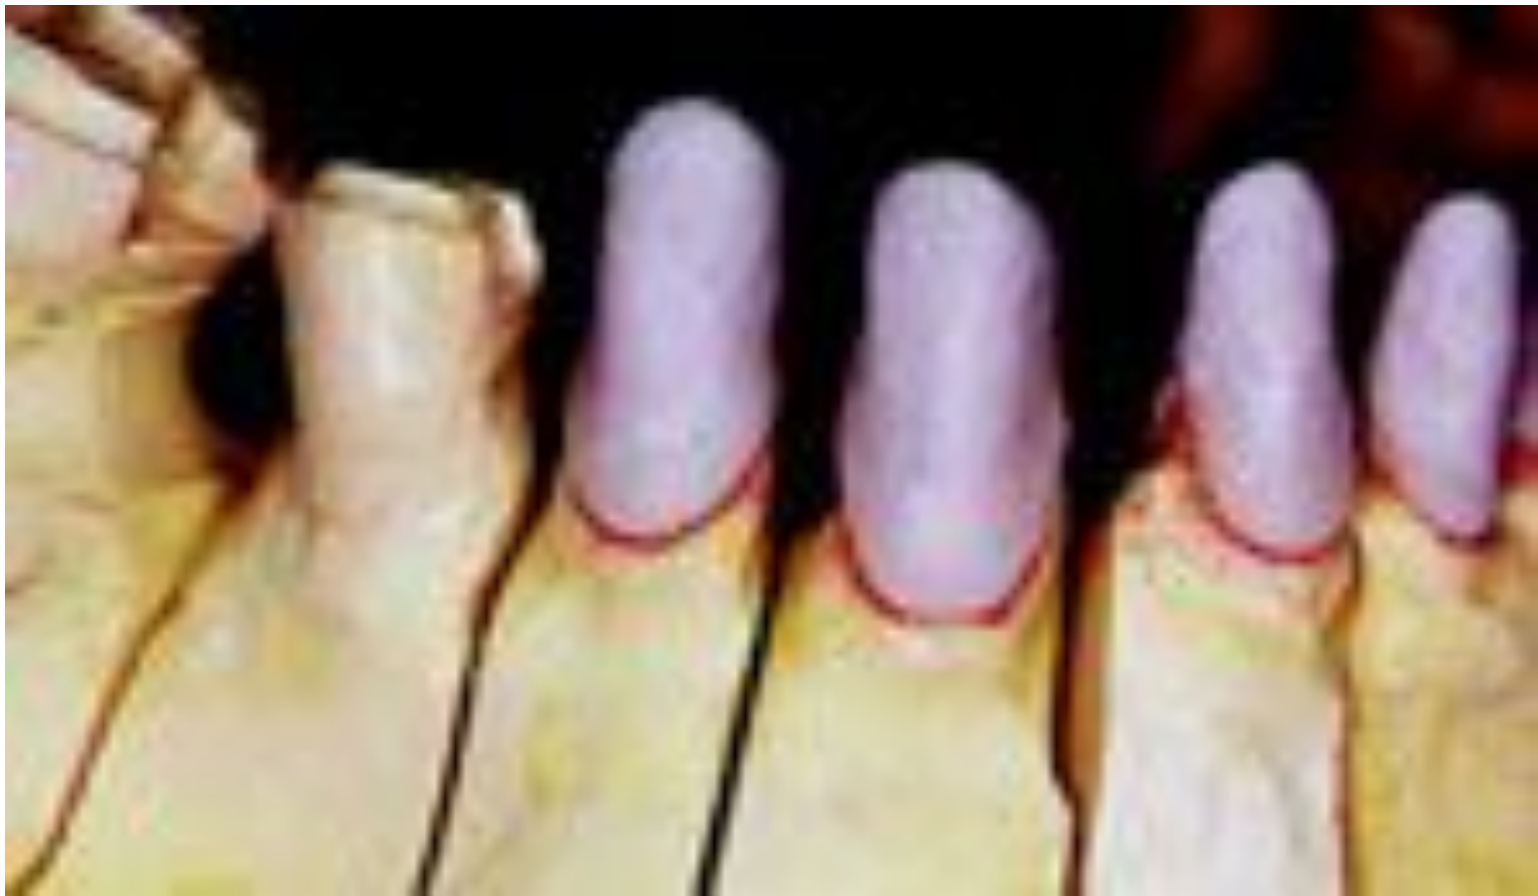
Рис. 23. Вид реставраций нижней челюсти, облицованных опаковой массой с керамическим краем (после обжига). Прилегание керамических краев реставраций было настолько хорошим, что после дентинового и глазуровочного обжигов коррекция была минимальной.

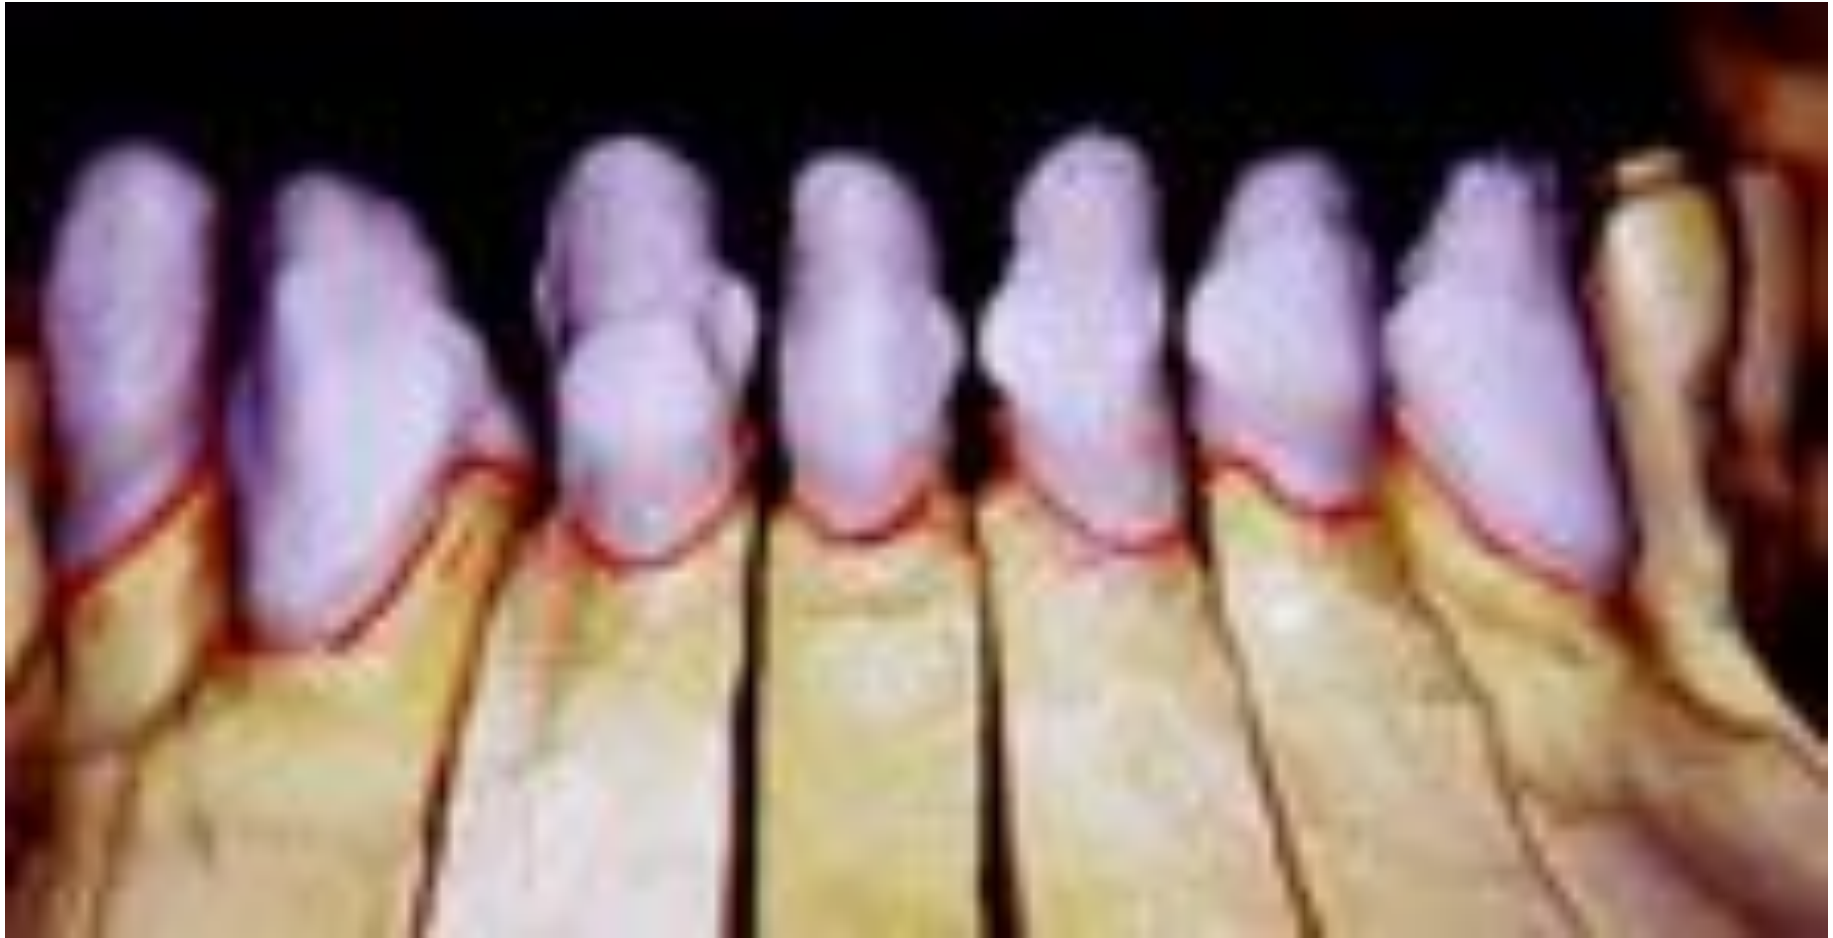
Рис. 24. На проксимальные и пришеечные области для интенсификации окраски коронок была нанесена пришеечная масса CV 2 оранжево-медовой расцветки.

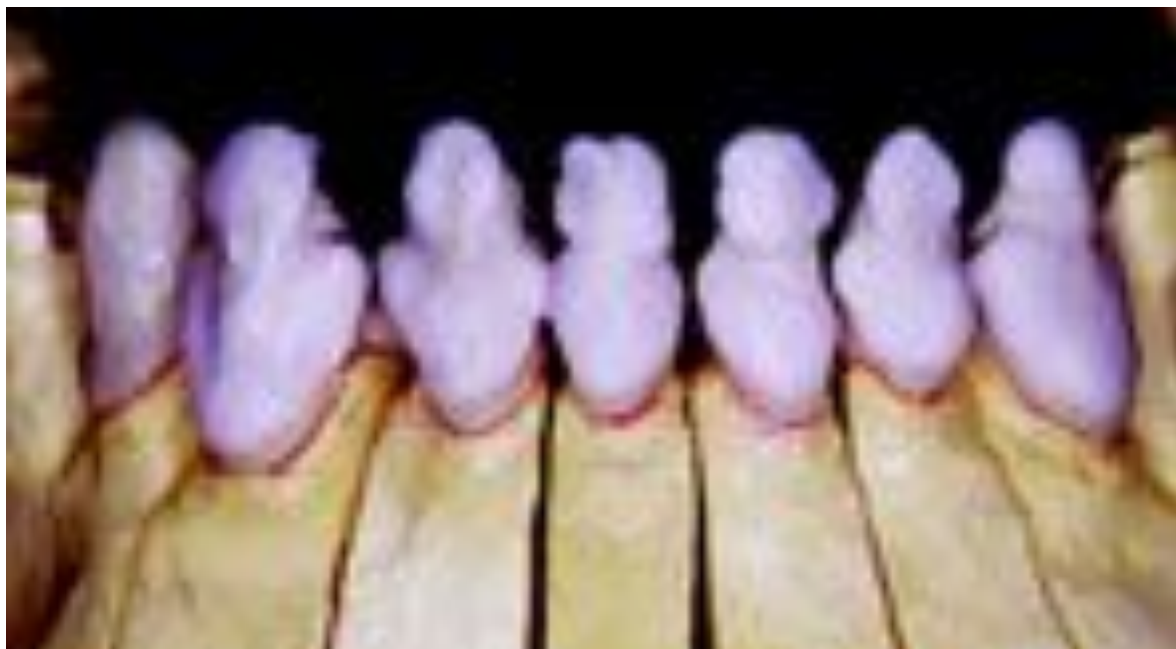
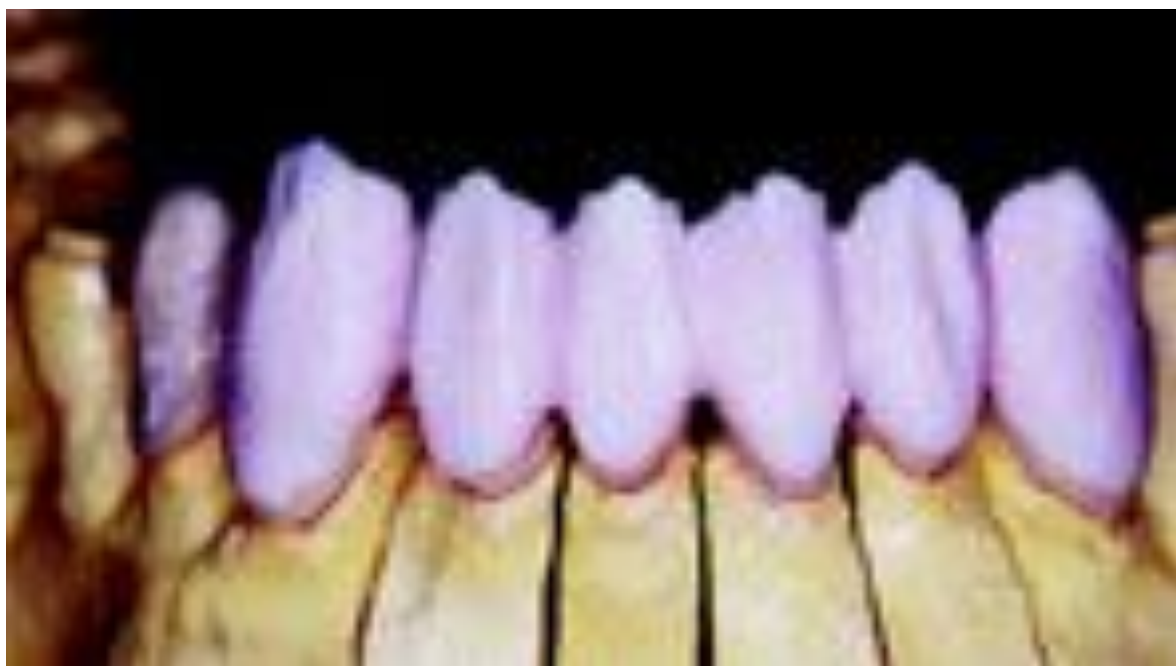
Рис. 25 и 26.
Моделирование
дентином
нижних зубов.
Отдельные
реставрации
соприкасаются
друг с другом.
Это упрощает
контроль за
влажностью
керамической
массы.

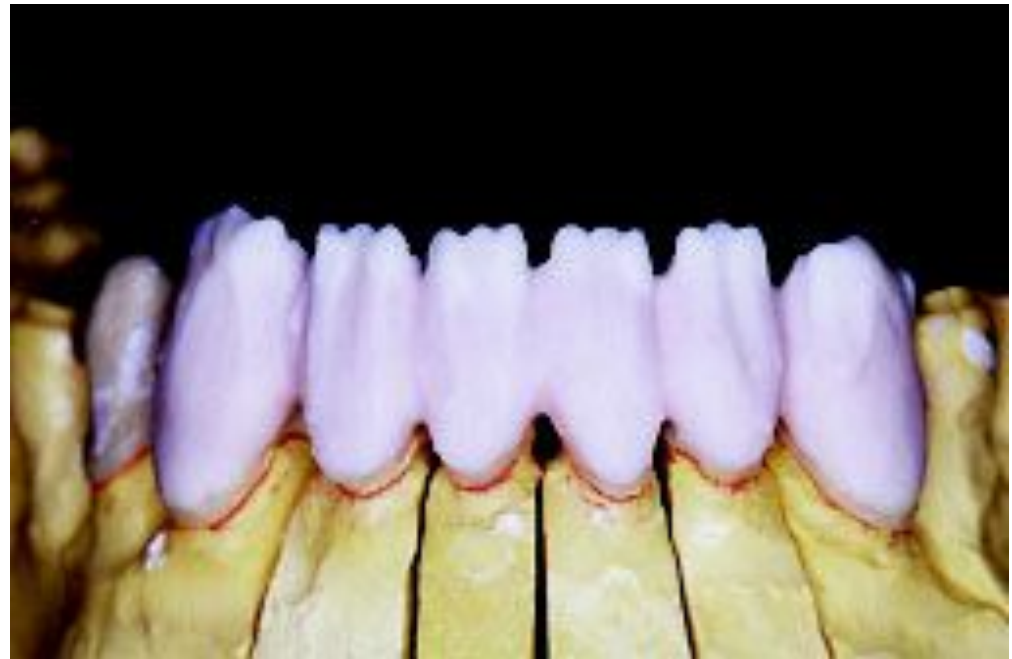
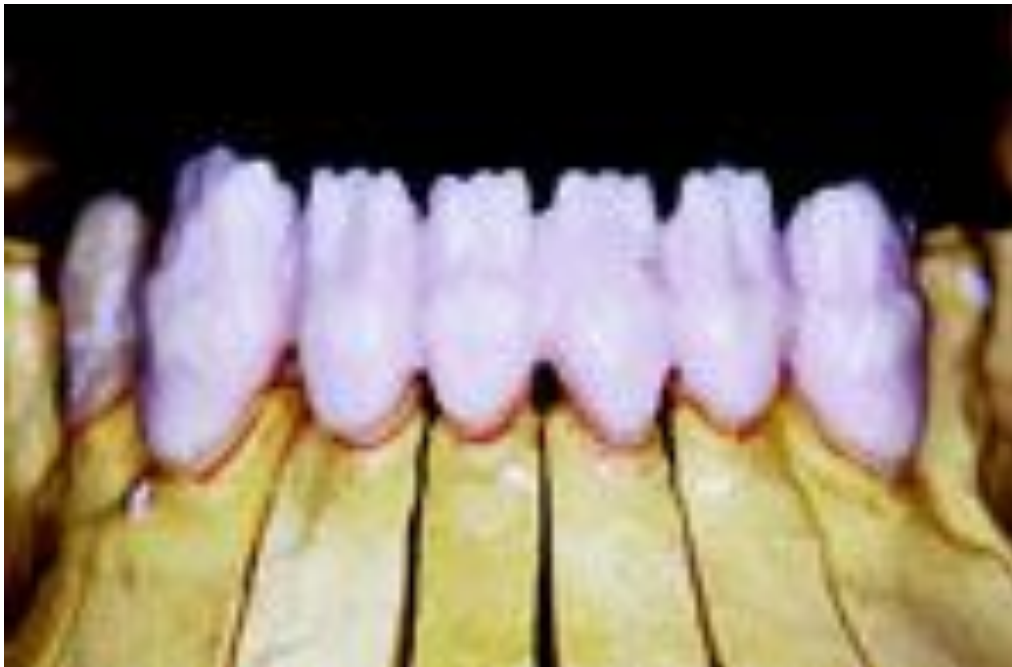
Рис. 27. Подчеркивание структуры мамелонов прозрачной кремовой эмалью Creamy Enamel.

Рис. 28. В средней трети коронки с помощью оранжевой массы для режущего края, Sun Bright, был создан поясок.

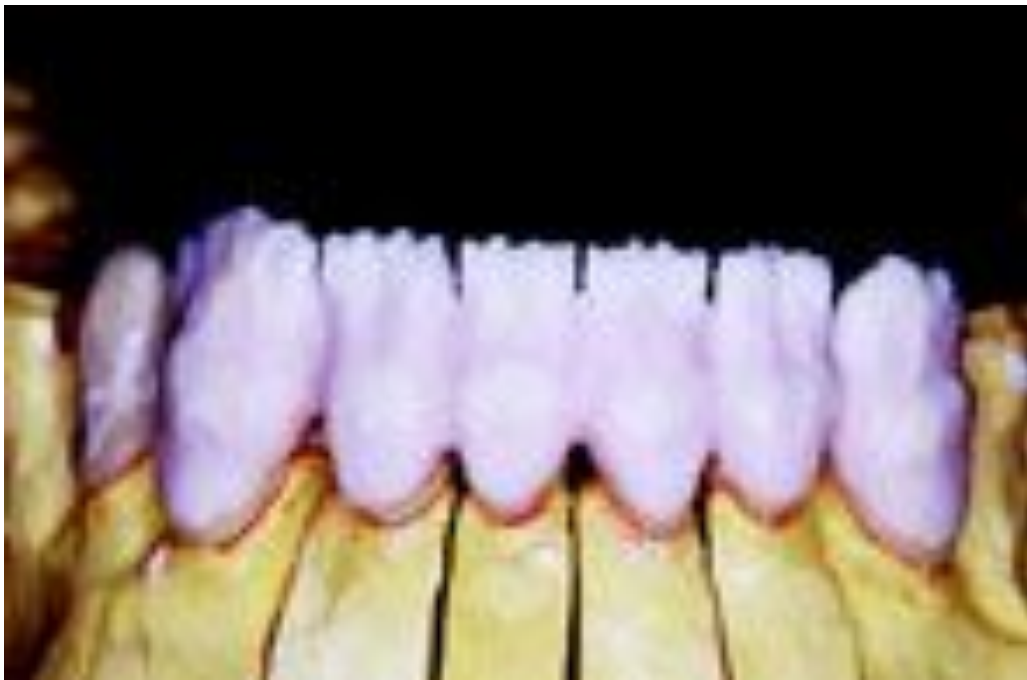
Рис. 29. Режущий край над мамелонами был покрыт голубой прозрачной массой T Blue.

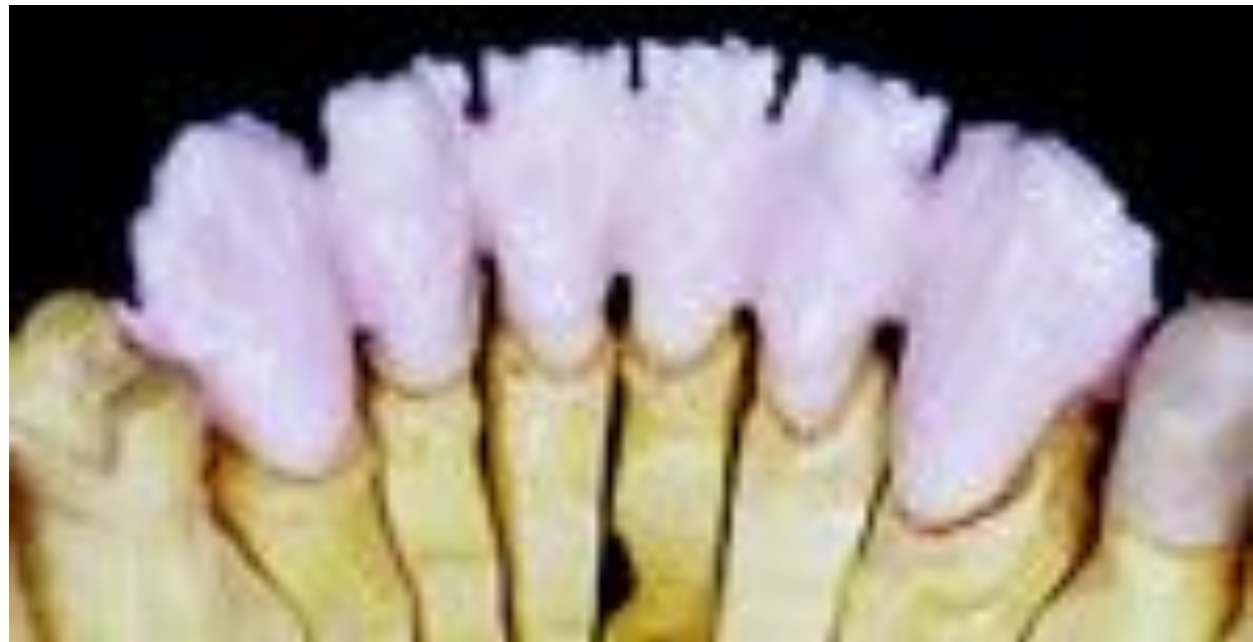
Рис. 30. Со стороны небной поверхности режущего края была нанесена масса Sun Bright для передачи интенсивного оранжевого оттенка эмали, стертой по режущему краю.
