Гальванопластика

Полная реставрация зубных рядов гальванопластическими несъемными зубными протезами

С. Gadau, мастер зубной техник, Германия

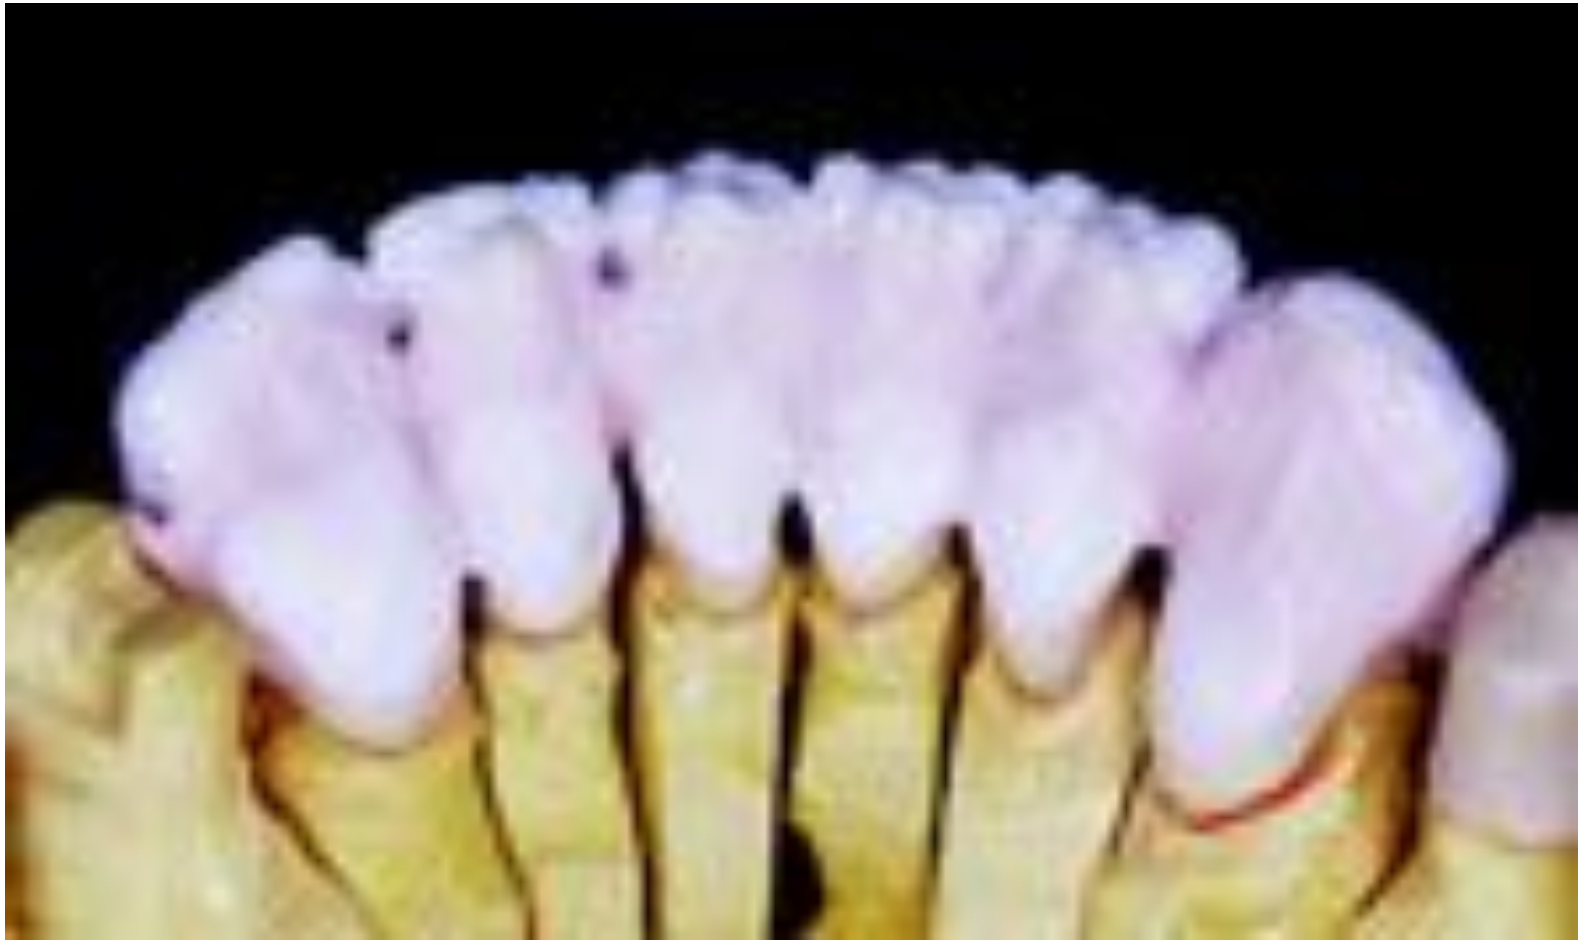
Рис. 31. В области анатомического пояса была нанесена прозрачная эмаль для режущего края E2, которая сгладила переход от более темной шейки зуба расцветки А4 к более светлому дентину расцветки А3.

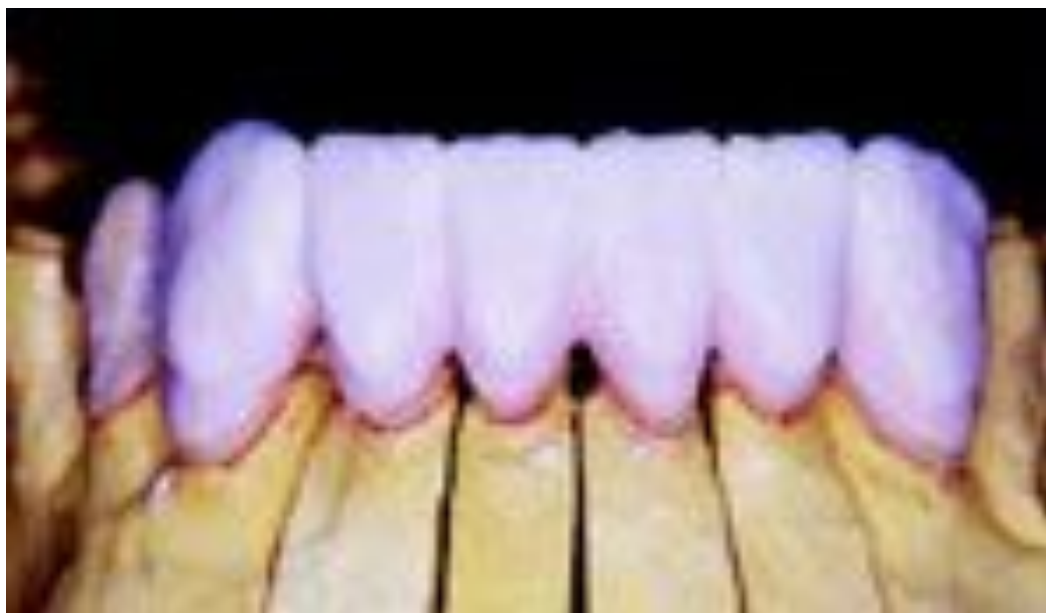
Рис. 32 и 33.
Моделирование
анатомической
формы и внутренних
особенностей зубов
было завершено
нанесением
прозрачных масс LT0
и LT1. Нанесенную
керамическую массу
конденсировали с
помощью легкого
постукивания и
обдувки теплым
воздухом.

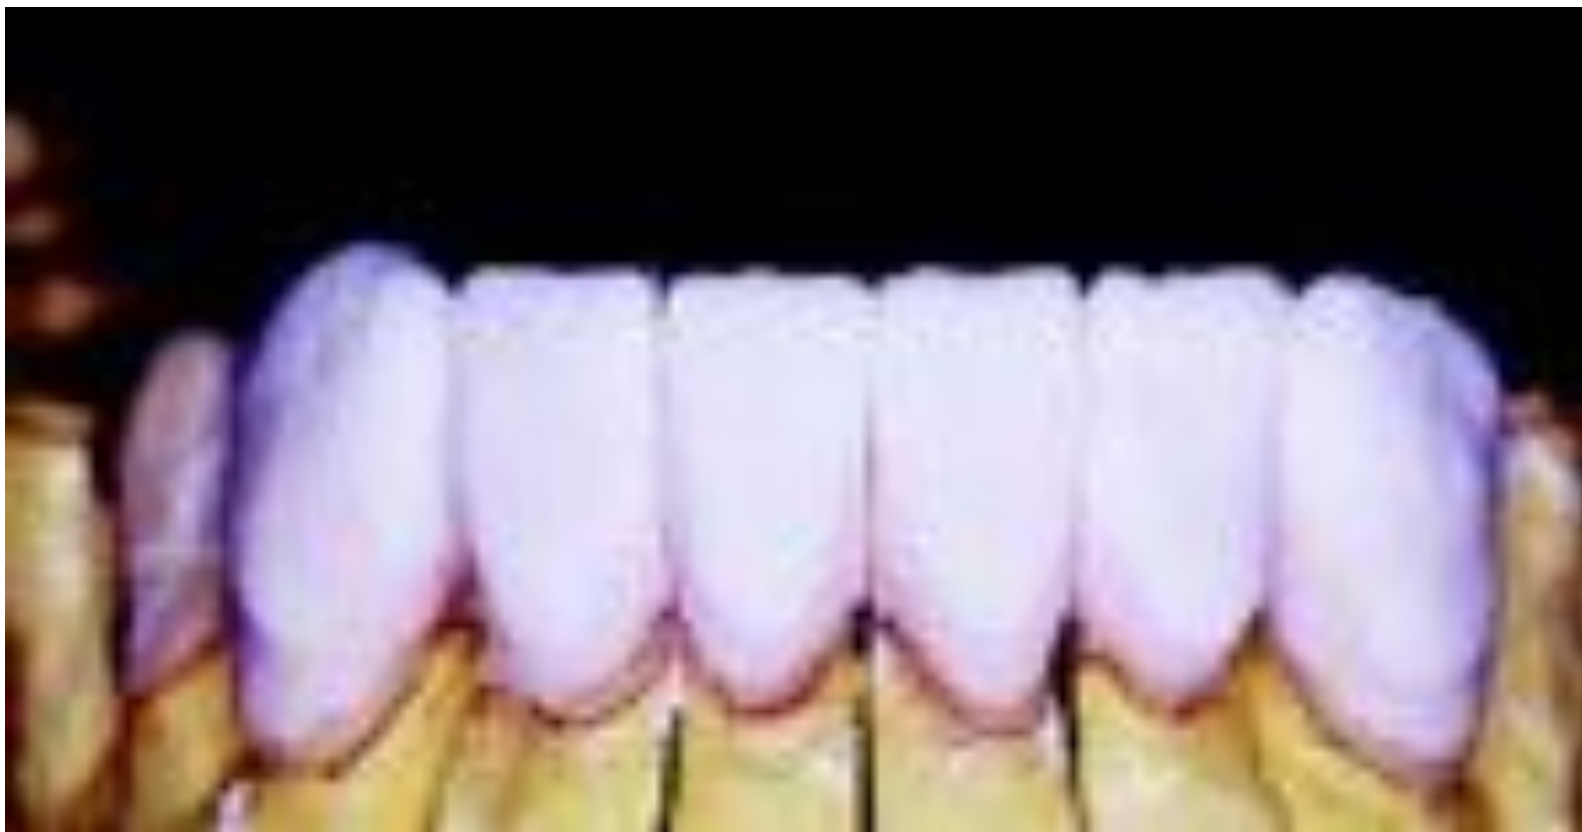
Рис. 34. Сепарация керамической массы была выполнена лезвием бритвы.

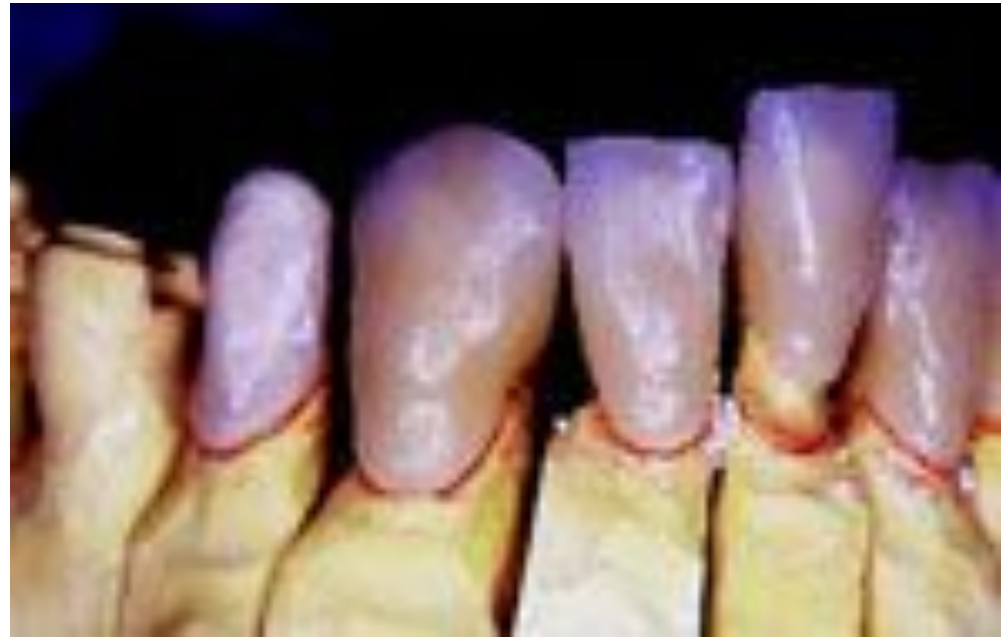
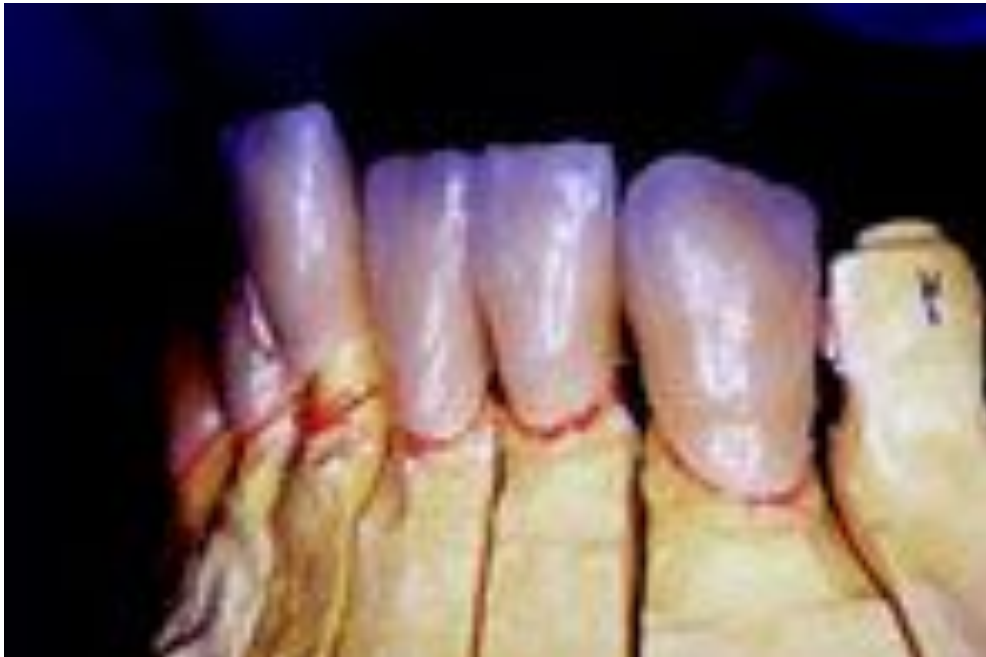
Рис. 35 и 36.
Результат после
обжига. Проведена
частичная коррекция
проксимальных
сторон реставраций.

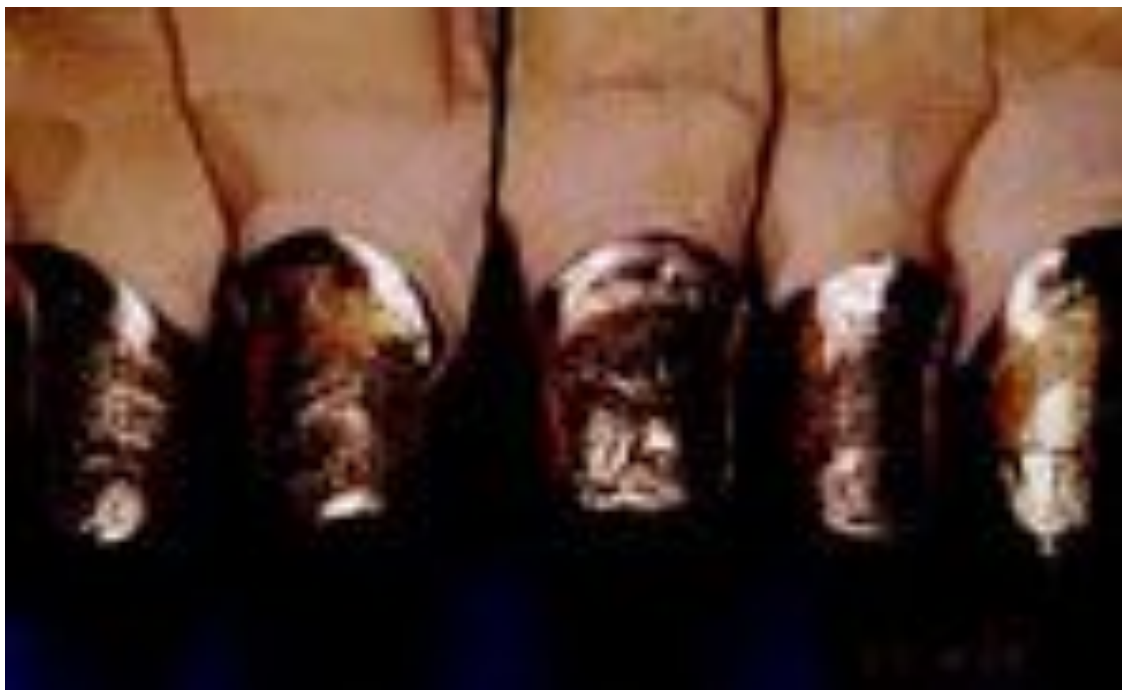
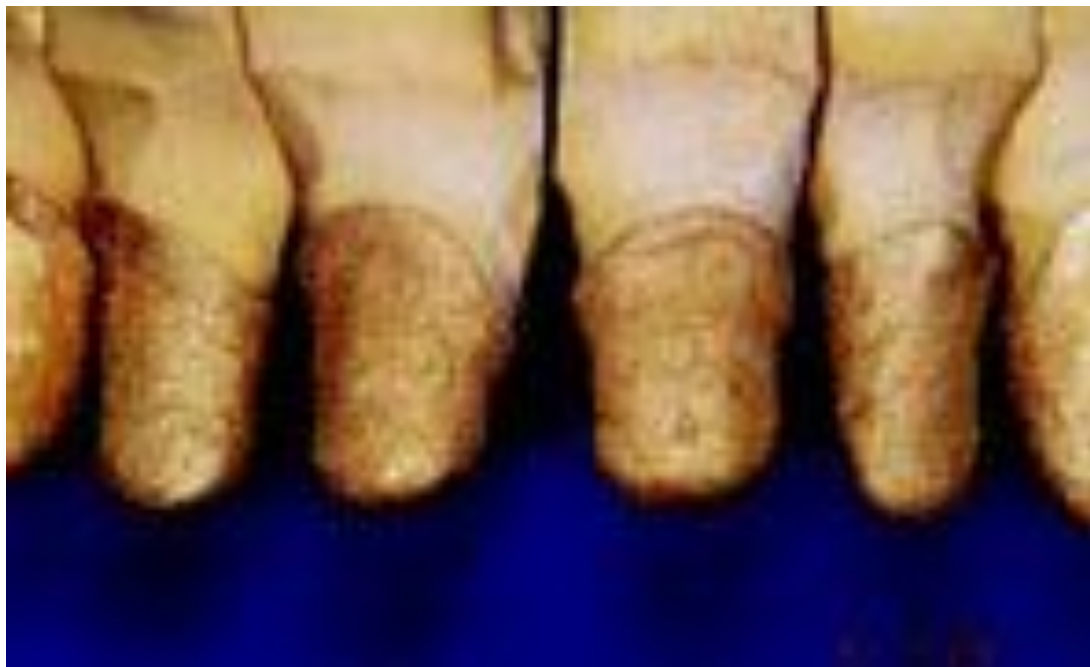
Рис. 37. Реставрации зубов верхнего ряда было решено изготовить без керамического края. В области десневого края должен быть оставлен настолько тонкий слой керамики, насколько это возможно.

Рис. 38. Поверхность гальванопластических колпачков была обработана корундовым песком с размером частиц от 110 мкм до 250 мкм под небольшим давлением, от 1,5 до 2 бар.

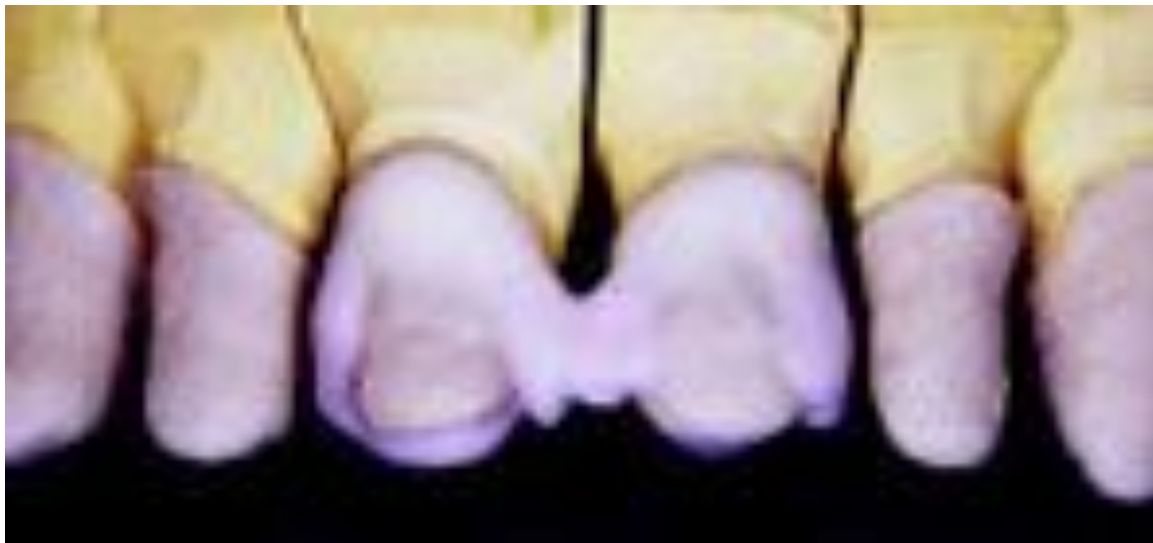
Рис. 39.
Реставрации с
нанесенным
опаковым слоем и
пришеечной
массой CV 2
оранжево-
медовой

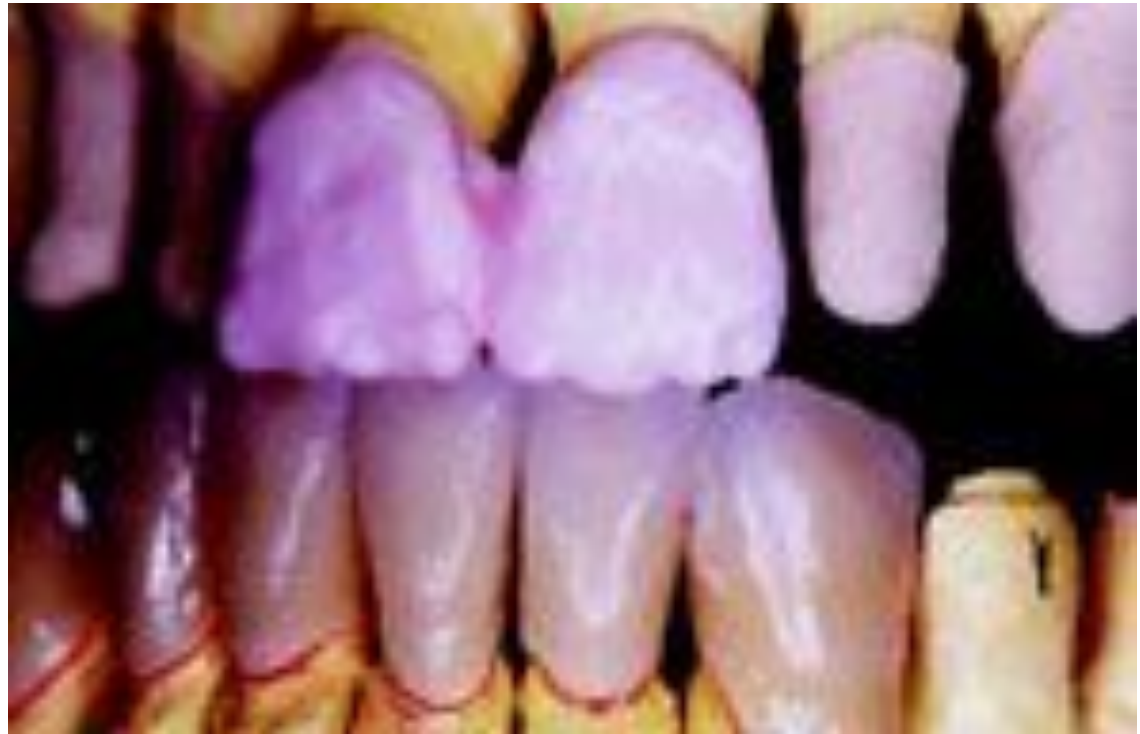
Рис. 40. В первую очередь проводят моделирование анатомической формы двух центральных резцов. Для моделирования была использована дентиновая масса расцветок А3 и А4 (А4 - в пришеечной области).

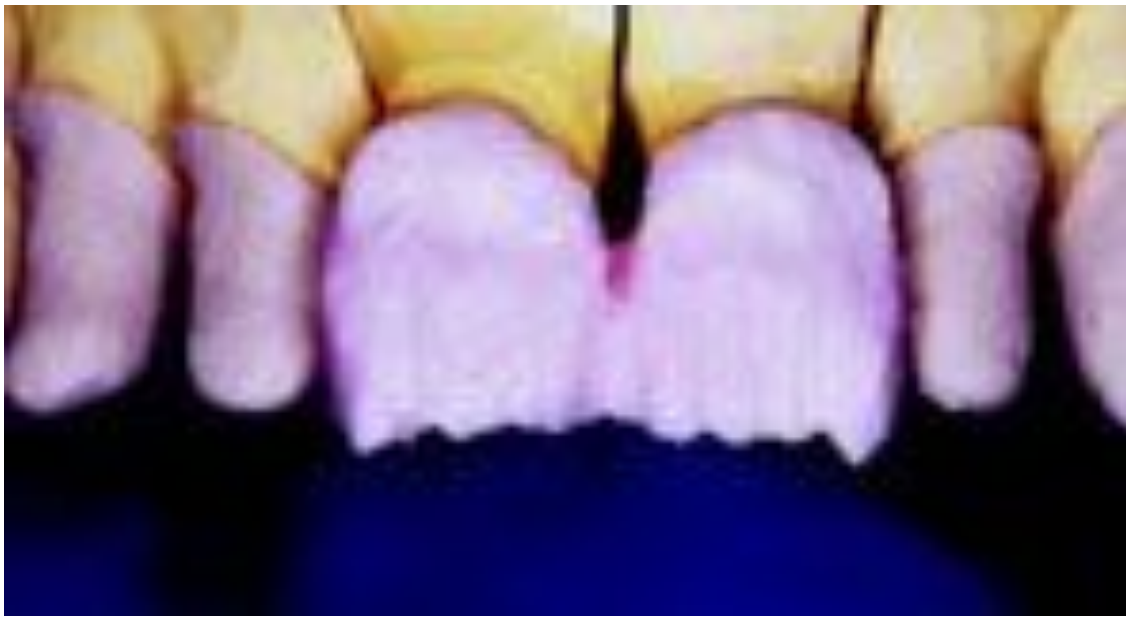
Рис. 41. Срезание по слою дентина.

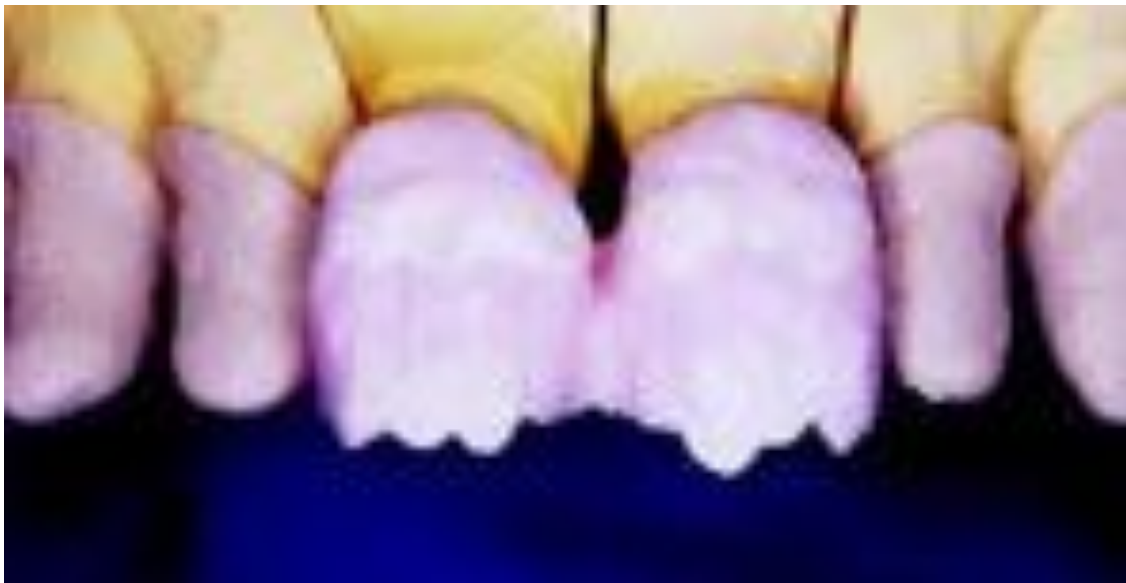
Рис. 42. На режущий край и в углубление в пришеечной области была нанесена оранжевая масса Sun Bright.

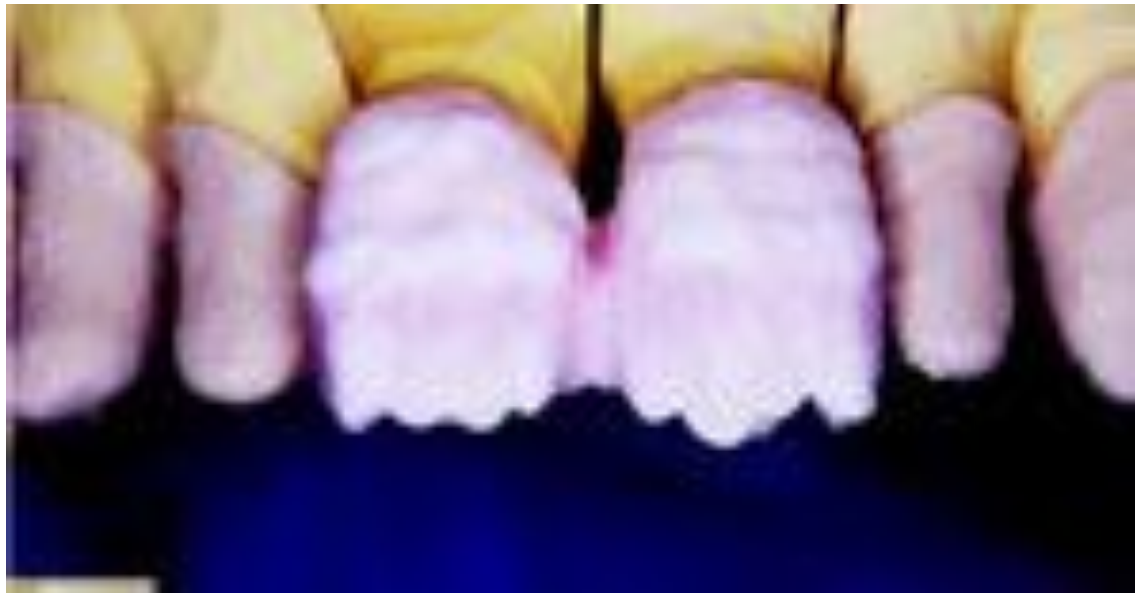
Рис. 44. Мамелоны в области режущего края и вся расположенная под ними структура были покрыты прозрачной эмалью T Blue.

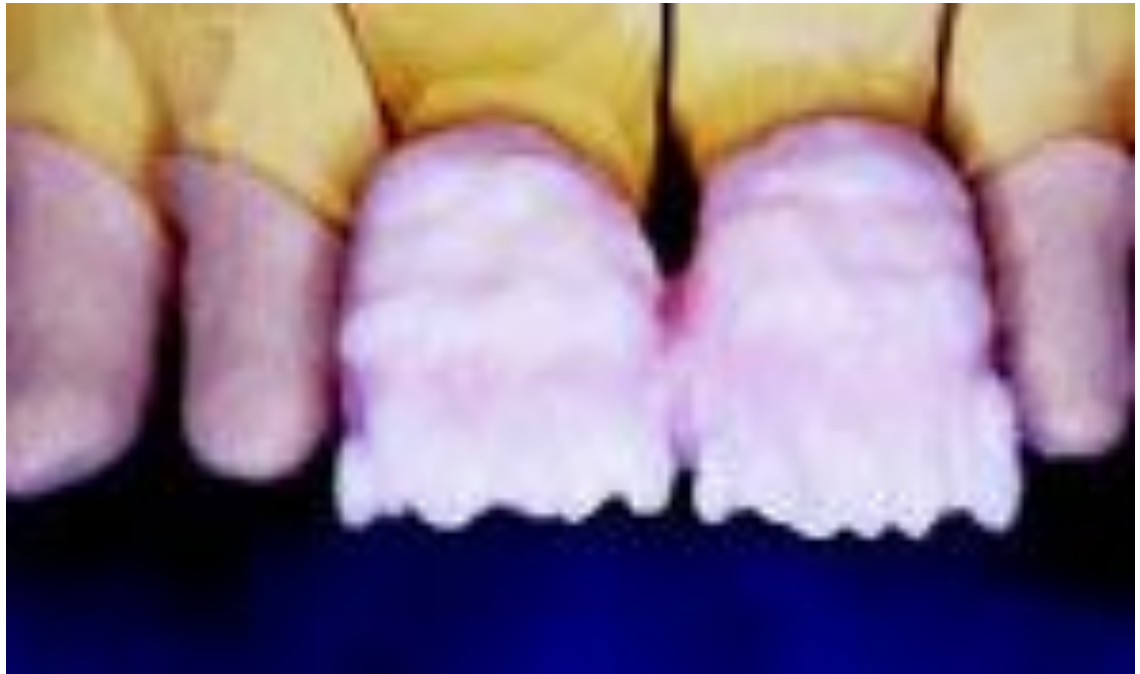
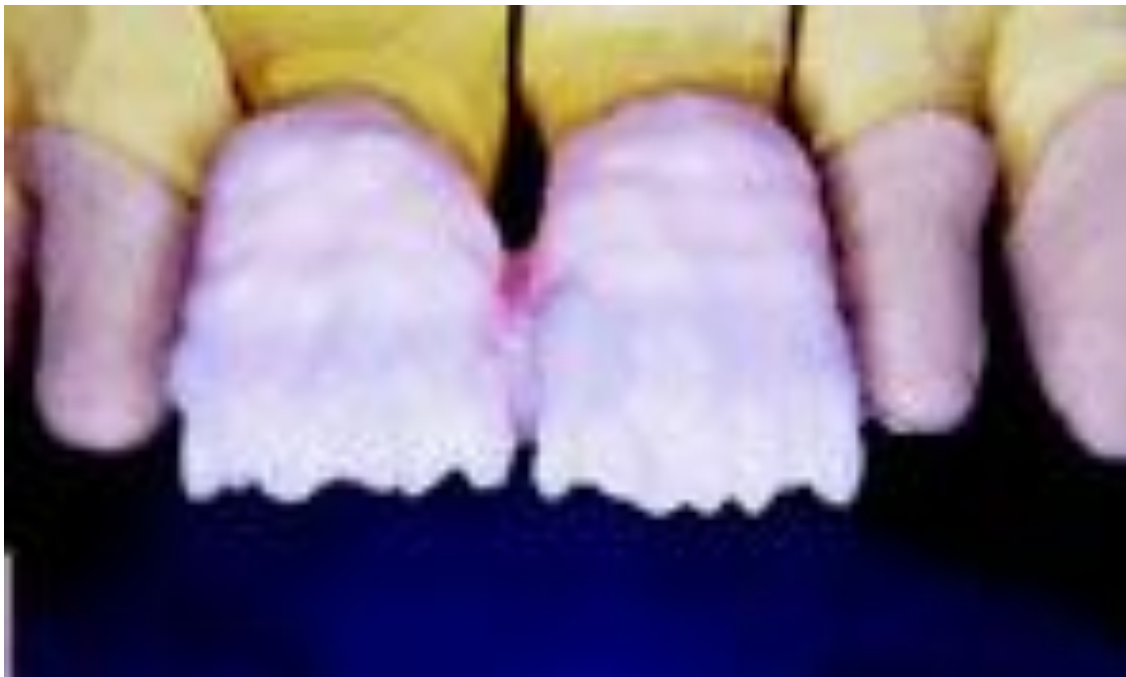
Рис. 45. Между пояском, выполненным массой Sun Bright и мамелонами, были сделаны мазки эмалью E1.

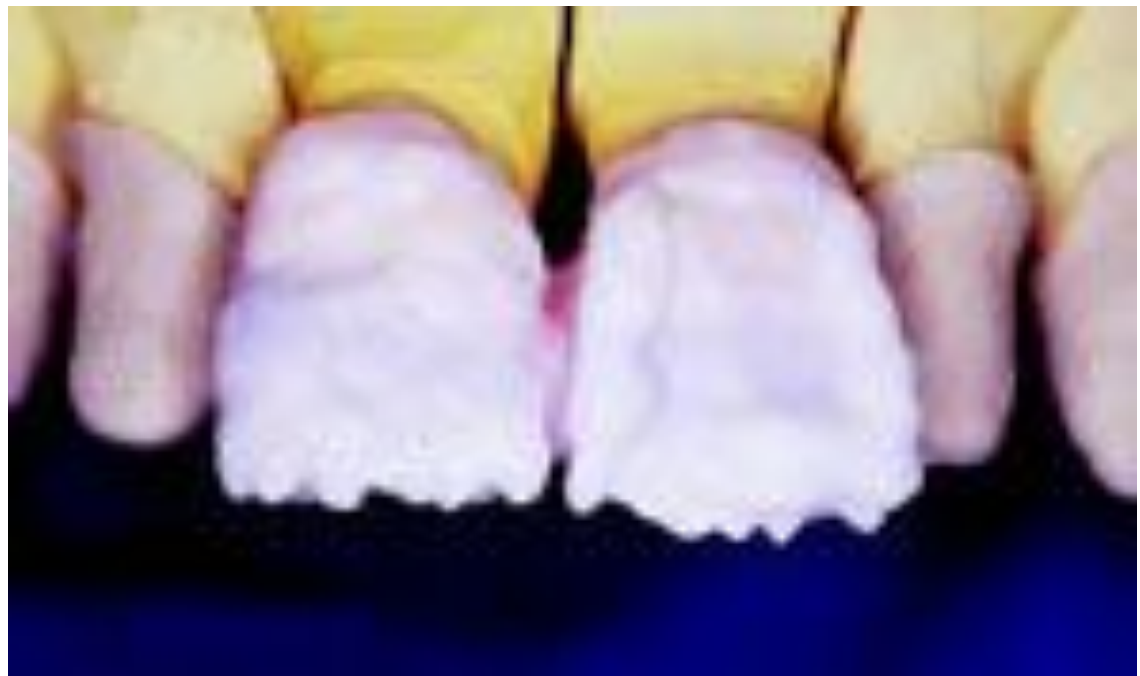
Рис. 46.
Анатомическая форма мезиального и дистального участков режущего края была дополнительно уточнена светлой прозрачной эмалью LTO.

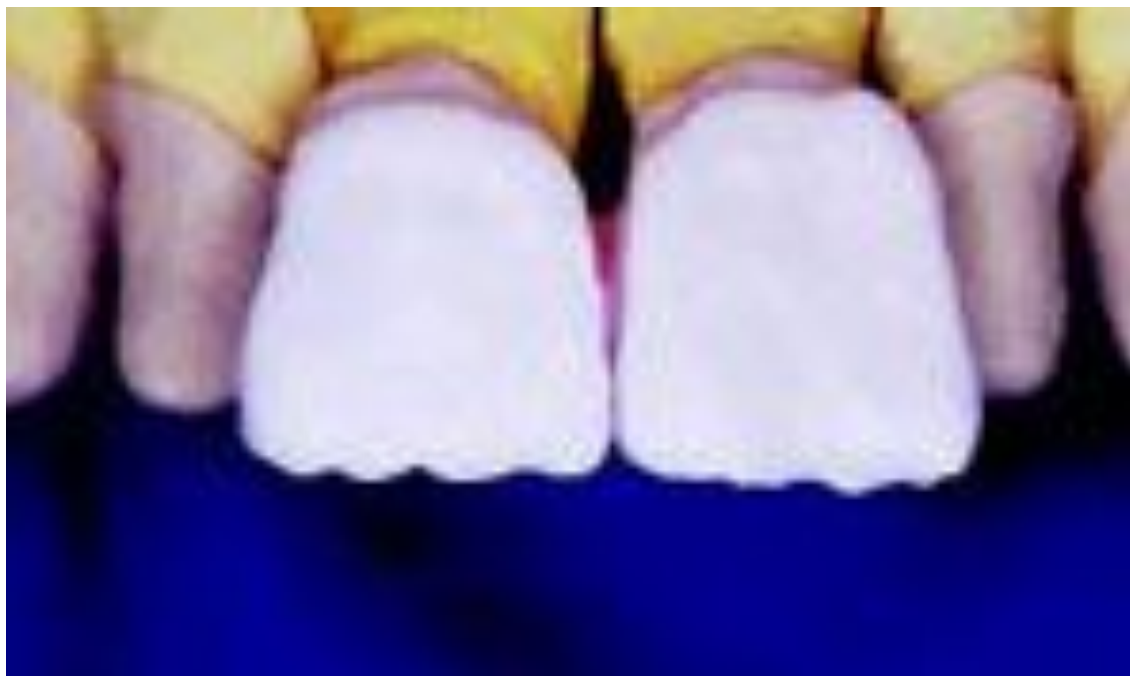
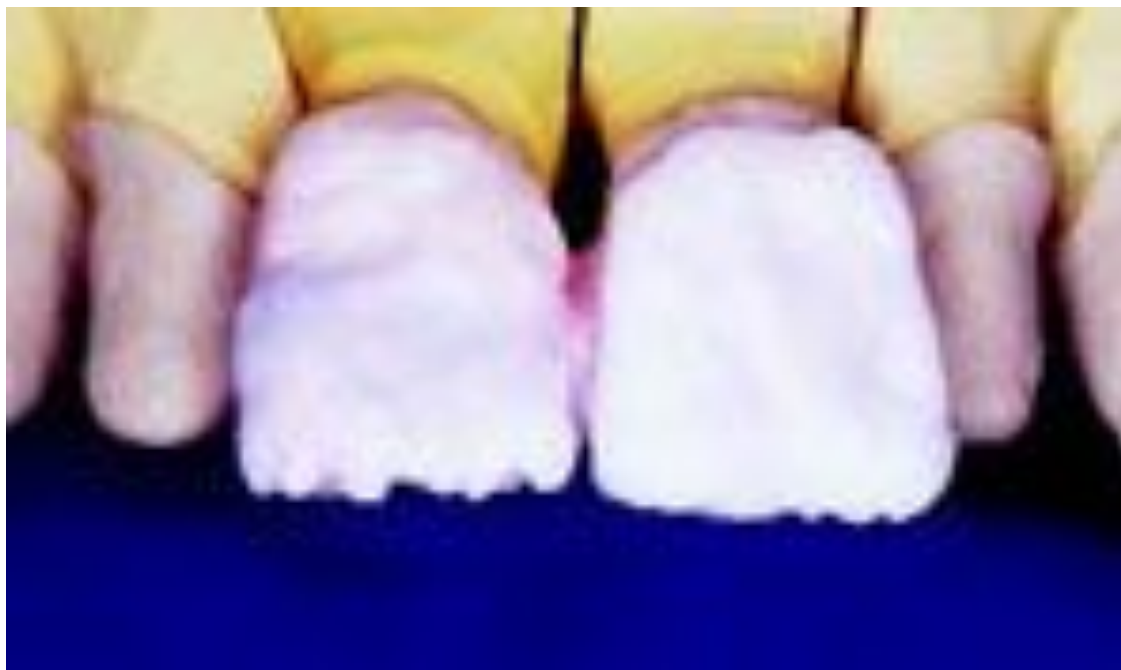
Рис. 47 и 48.
Покрытие эмалью
E2.

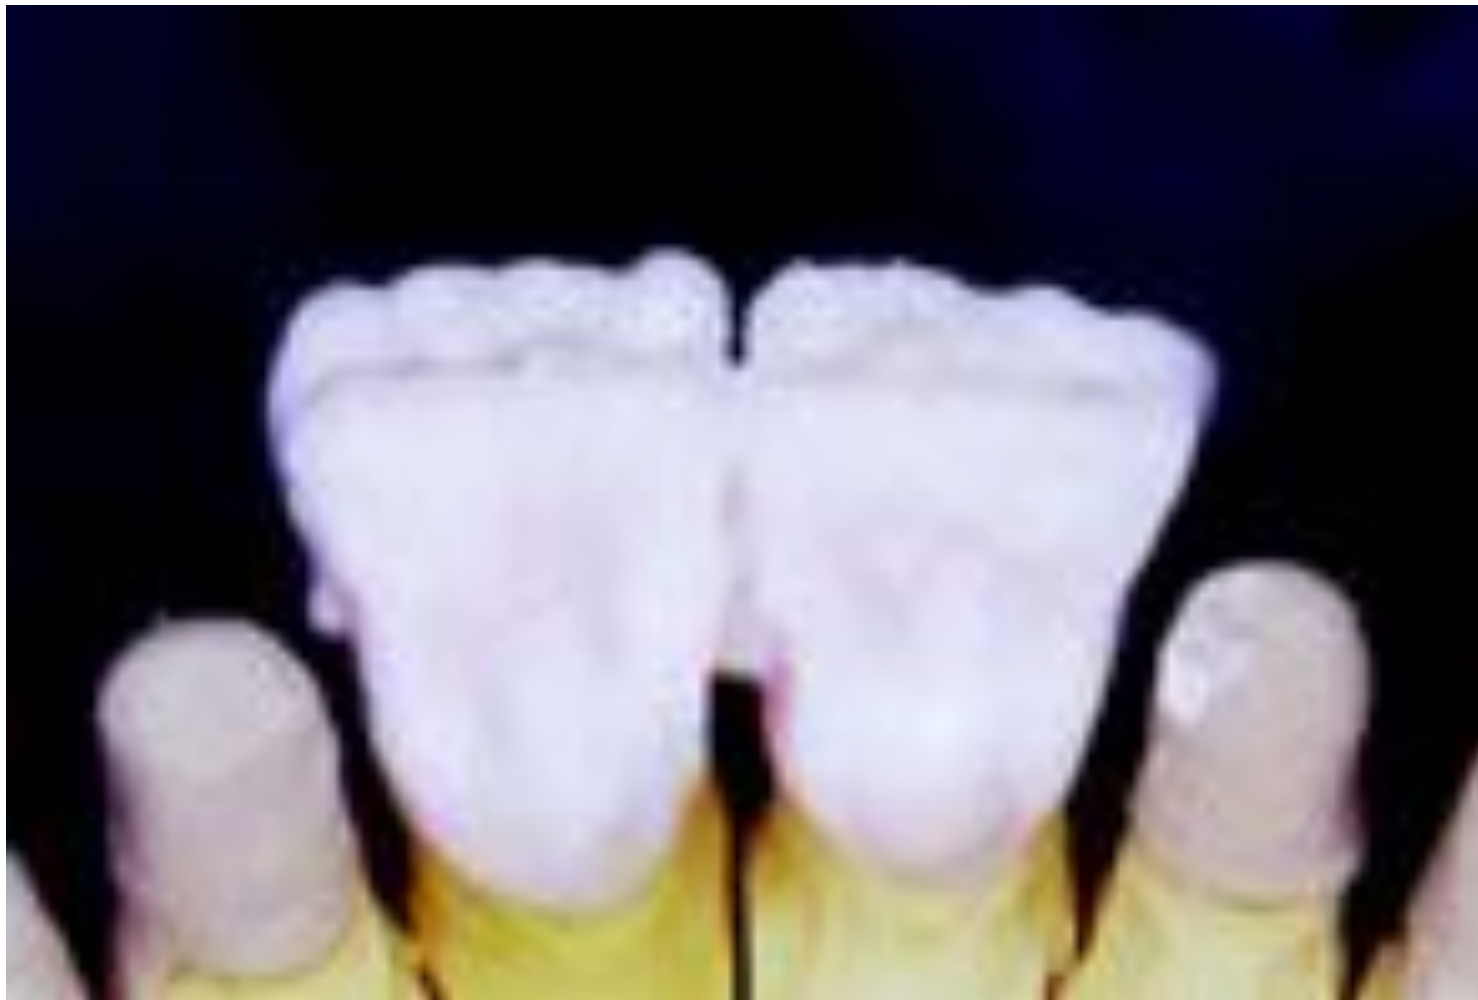
Рис. 49. Нанесение дополнительной порции эмали на небную поверхность коронок центральных резцов.

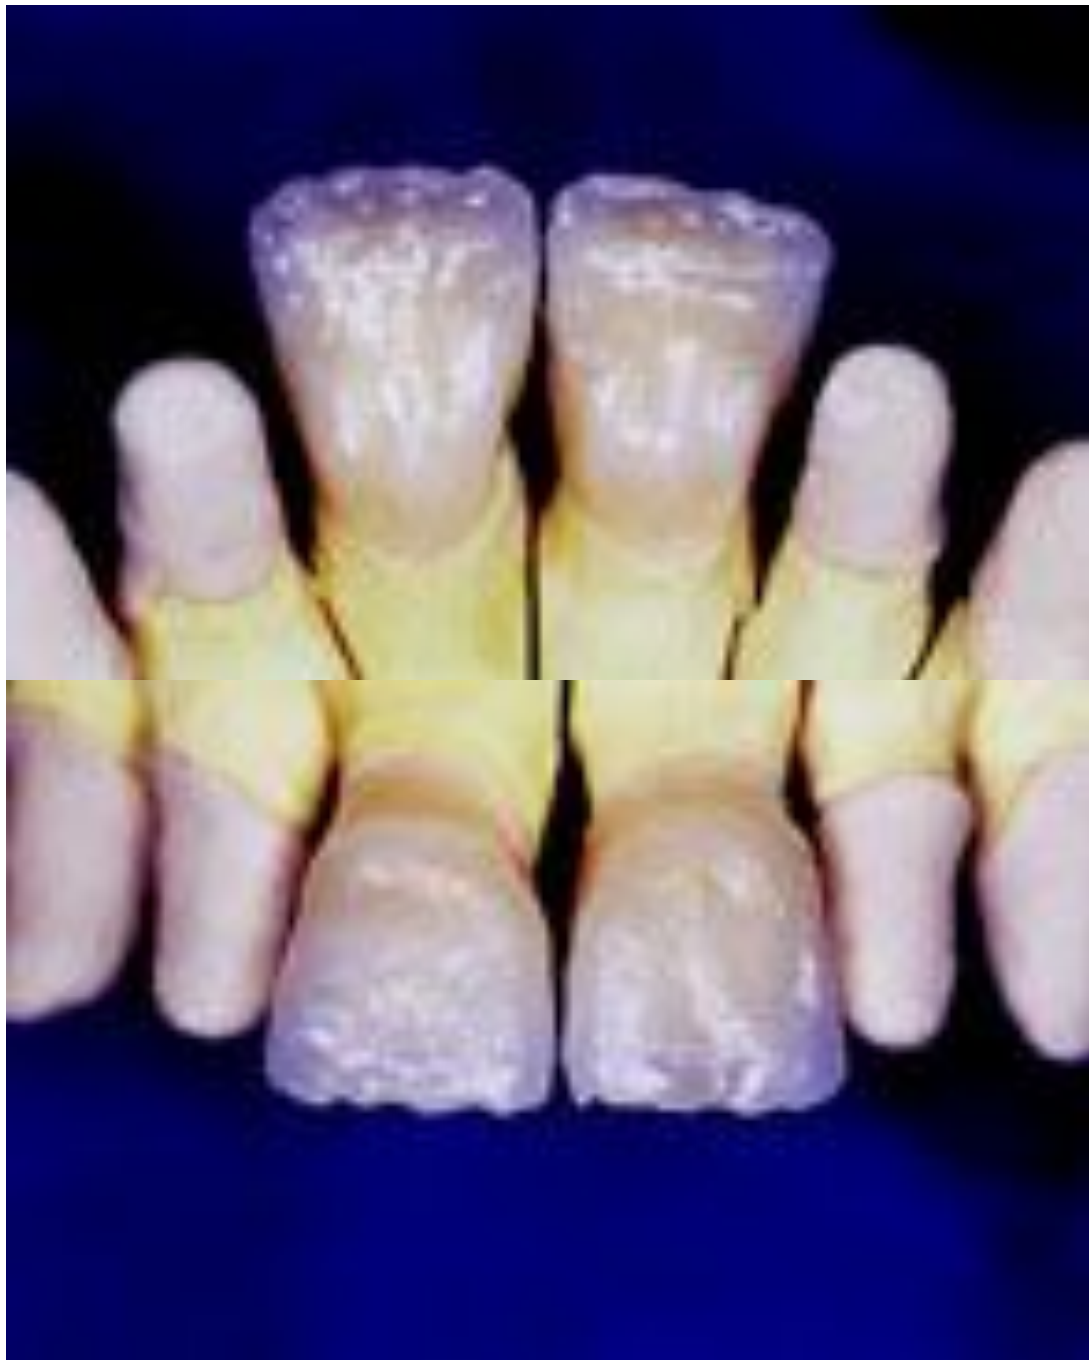
Рис. 50 и 51.
Результаты
после обжига.
Вид коронок
центральных
резцов с небной
и
вестибулярной
сторон.

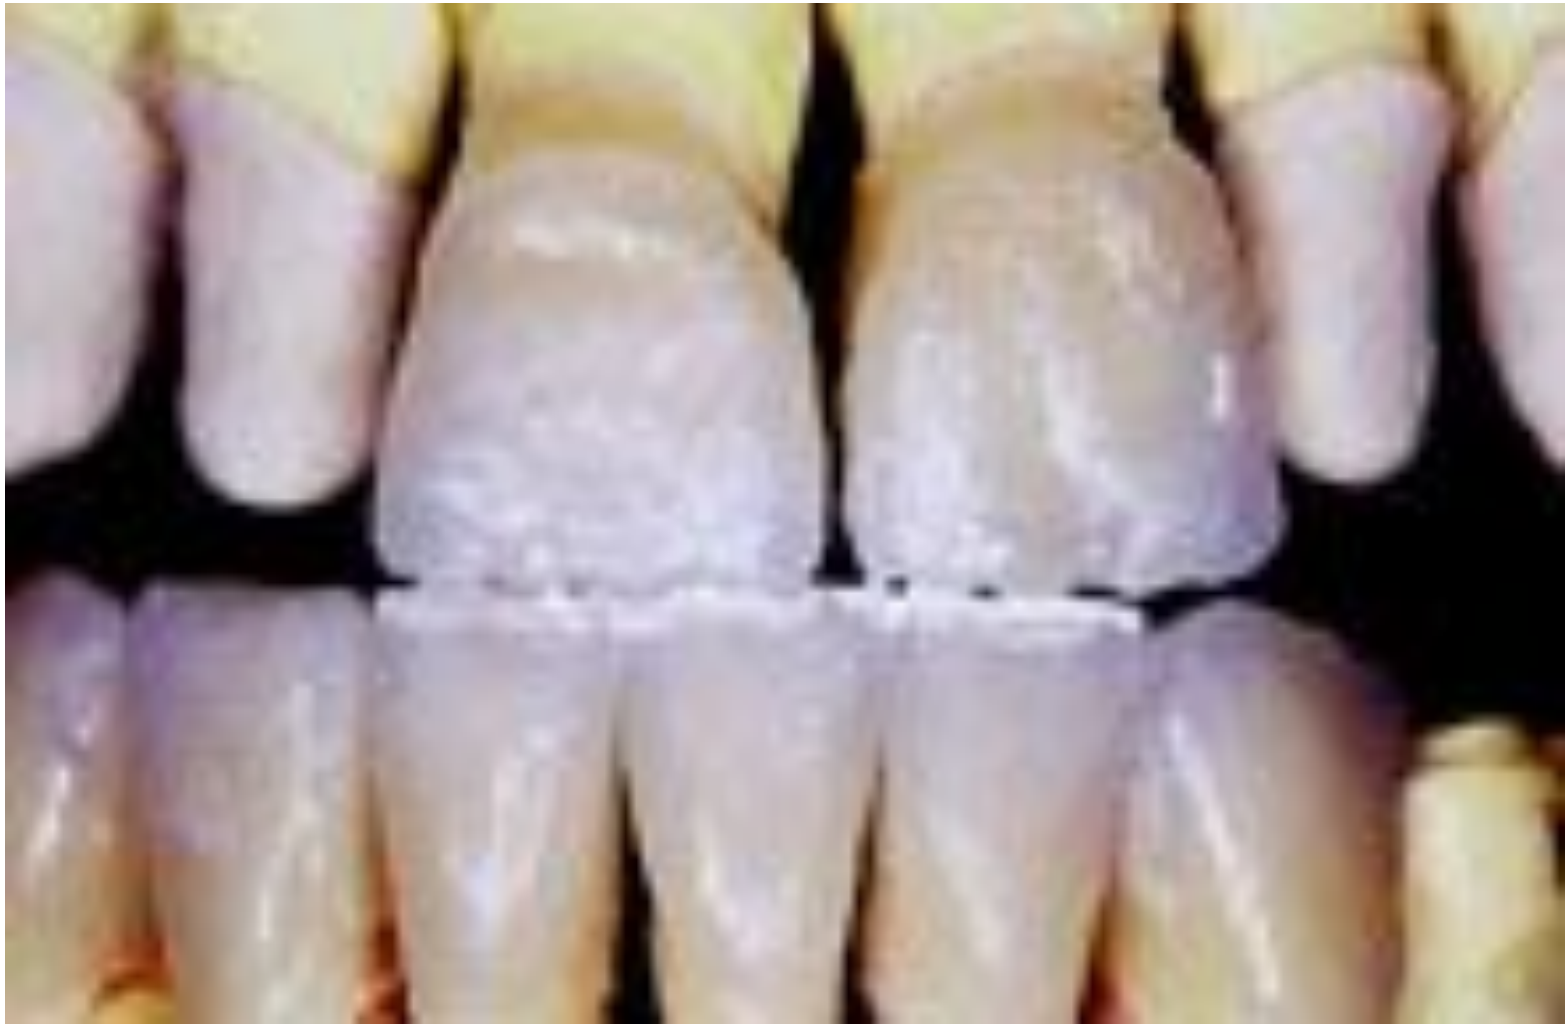
Рис. 52. Проверка протрузии в артикуляторе.

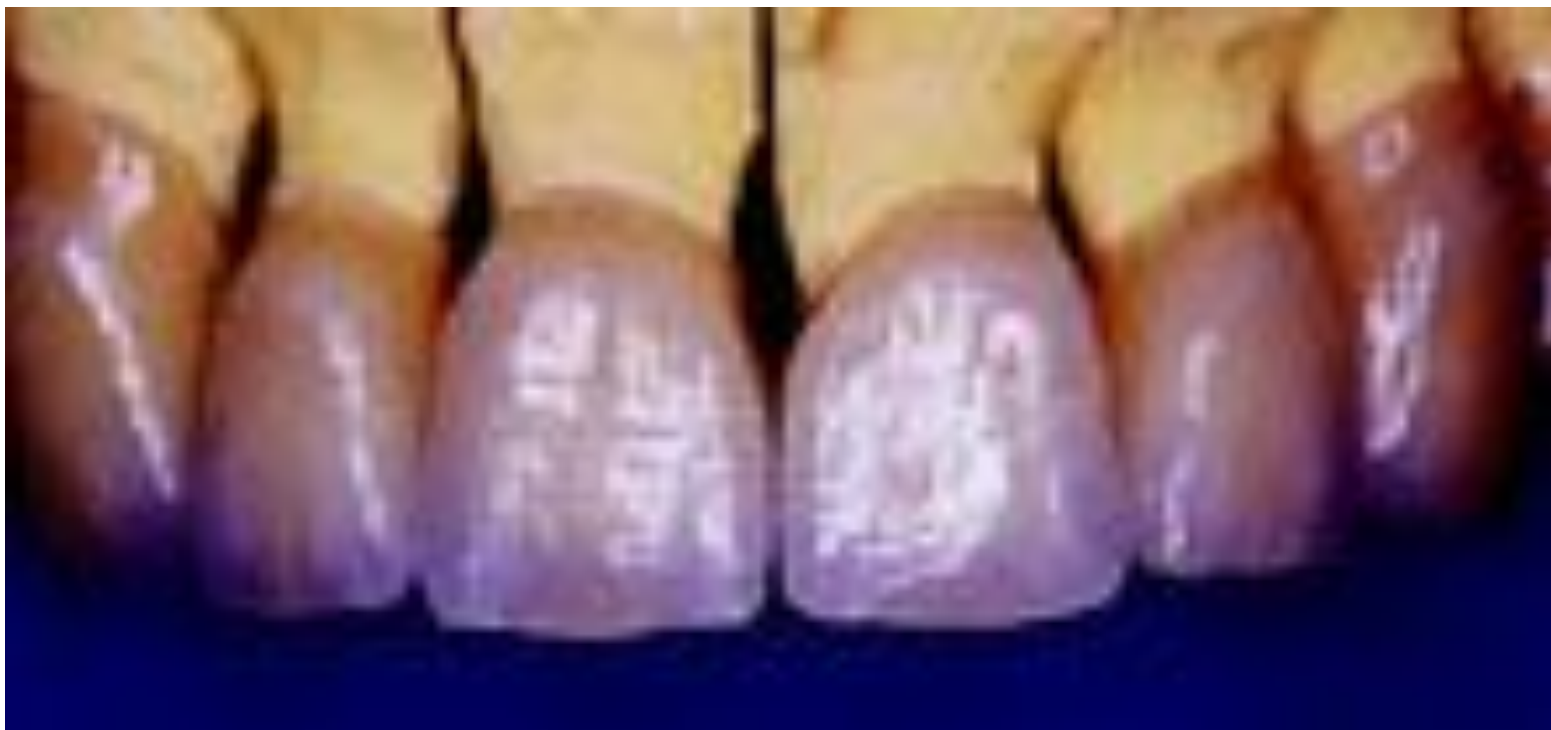
Рис. 53. Готовые реставрации верхней челюсти. Края, состоящие из прозрачного материала, и полное покрытие всей вестибулярной поверхности эмалью, делают реставрацию более яркой и обеспечивают проход света от режущего края к пришеечной области.

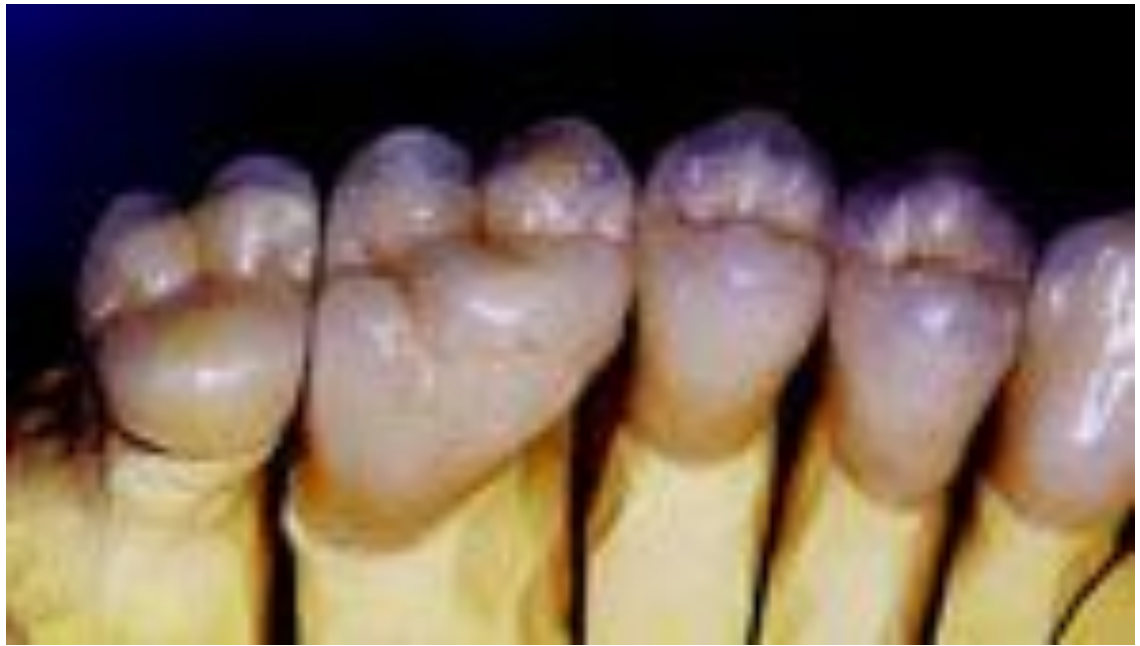
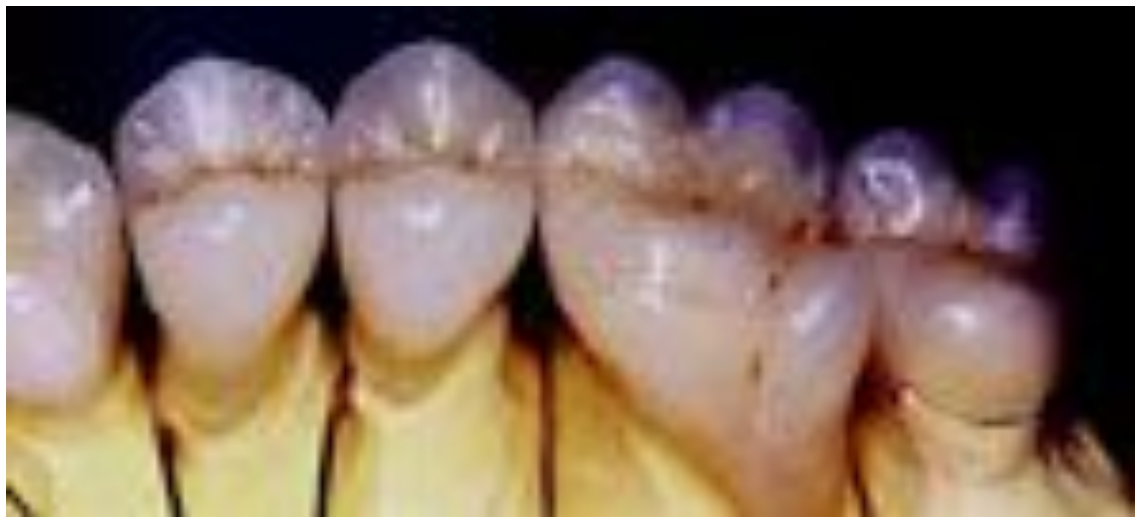
Рис. 54 и 55. В области жевательных зубов за счет увеличения вертикального размера окклюзии имелось достаточное пространство для нанесения керамики и проведения окклюзионной коррекции.

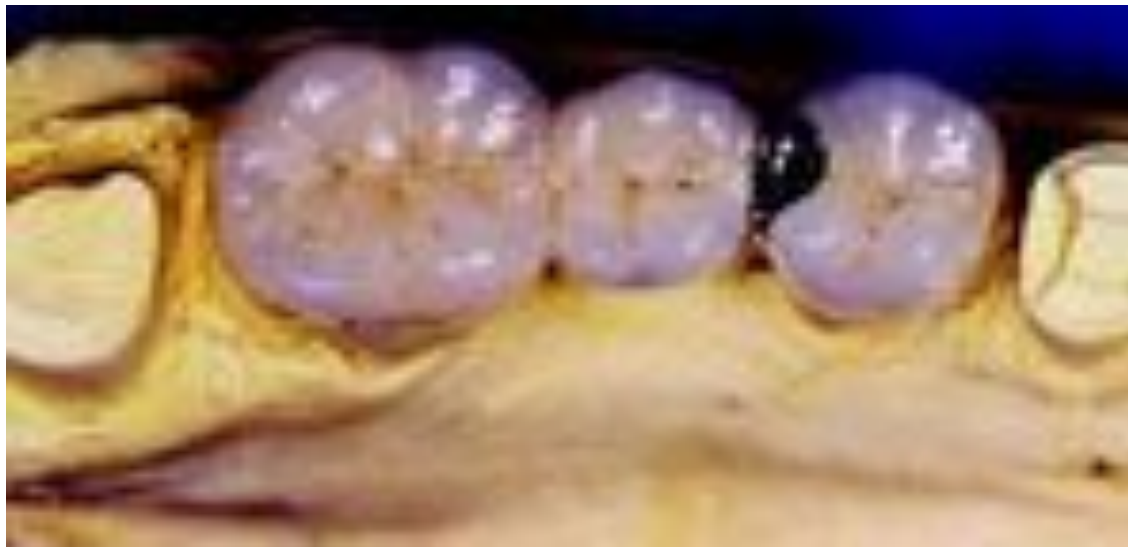
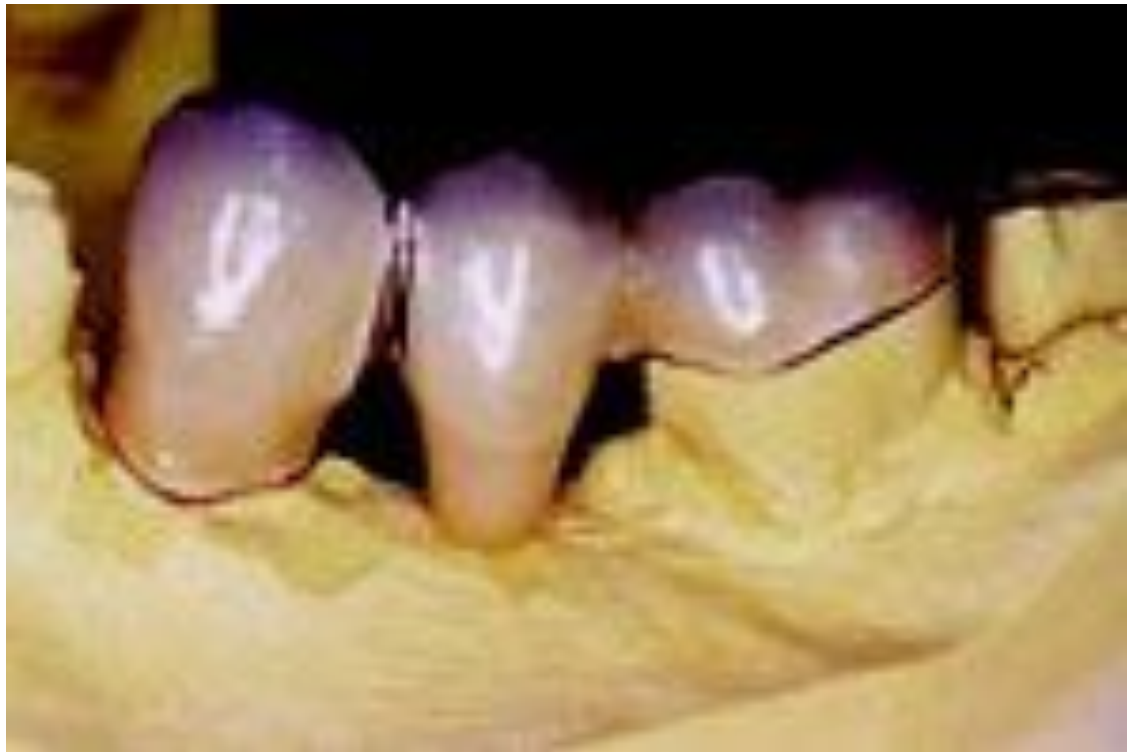
Рис. 56 и 57.
Мостовидный протез для зубов от 18 до 20.
Металлические колпачки для опорных зубов были изготовлены гальванопластическим методом.
Промежуточный зуб мостовидного протеза был отлит из сплава с высоким содержанием золота и приварен лазером к обоим колпачкам
