Гальванопластика

Полная реставрация зубных рядов гальванопластическими несъемными зубными протезами

С. Gadau, мастер зубной техник, Германия

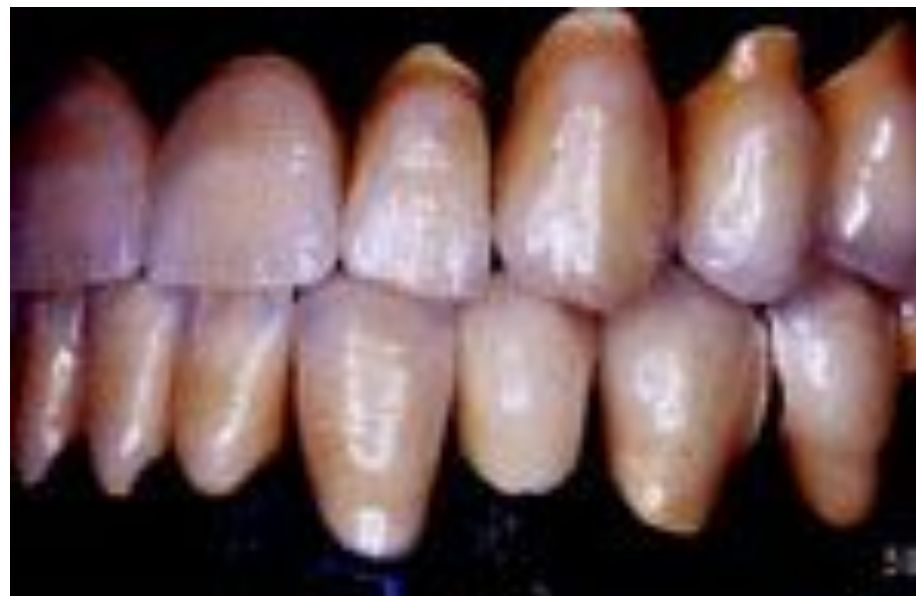
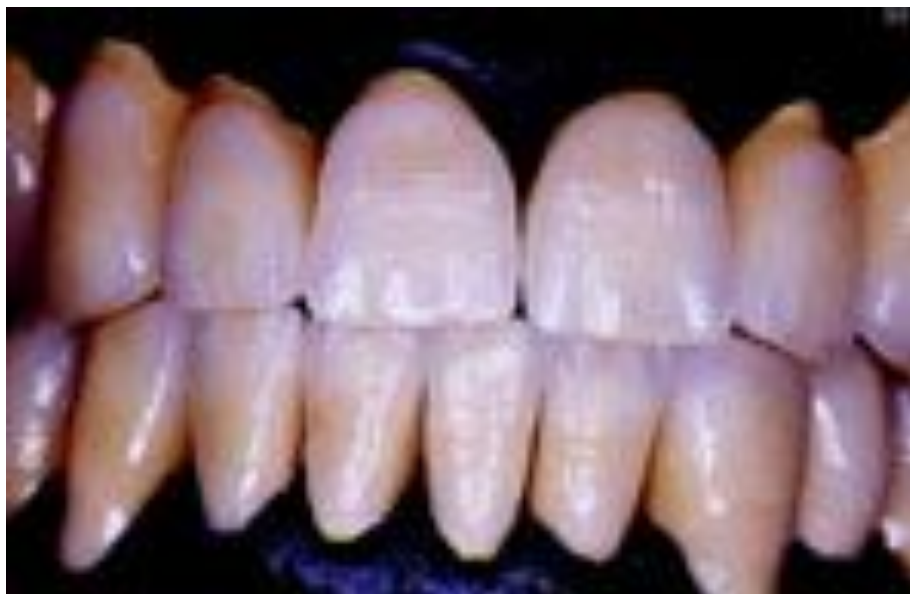
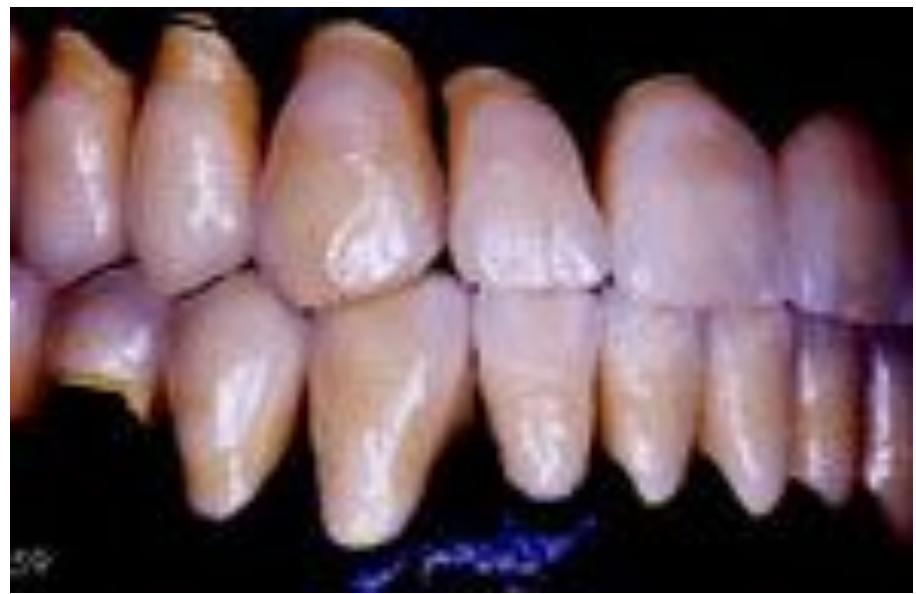
Рис. с 58 по 60. После полирования работа была помещена на модель из черного гипса и перепроверена.

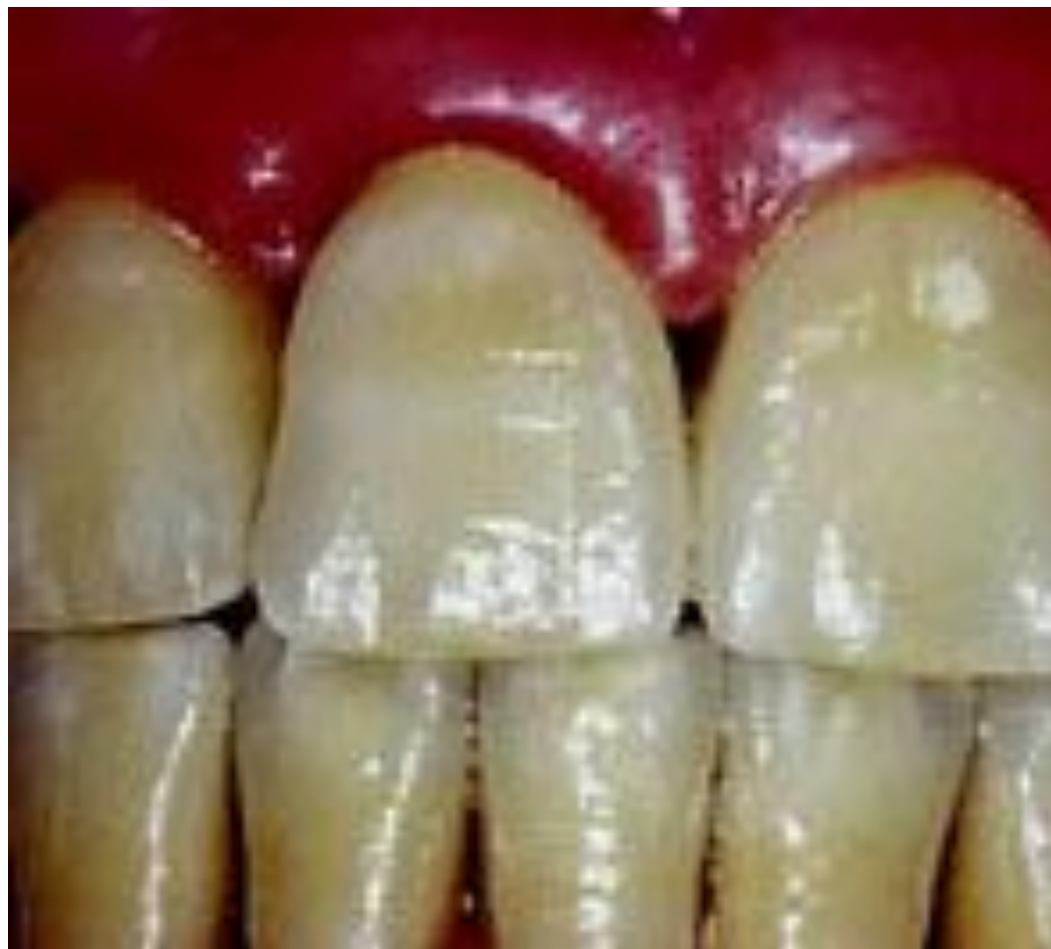
Рис. 63. Клиническая ситуация сразу же после постановки реставраций. Десна раздражена и покраснела вследствие ношения временных протезов и из-за удаления избытка адгезива.

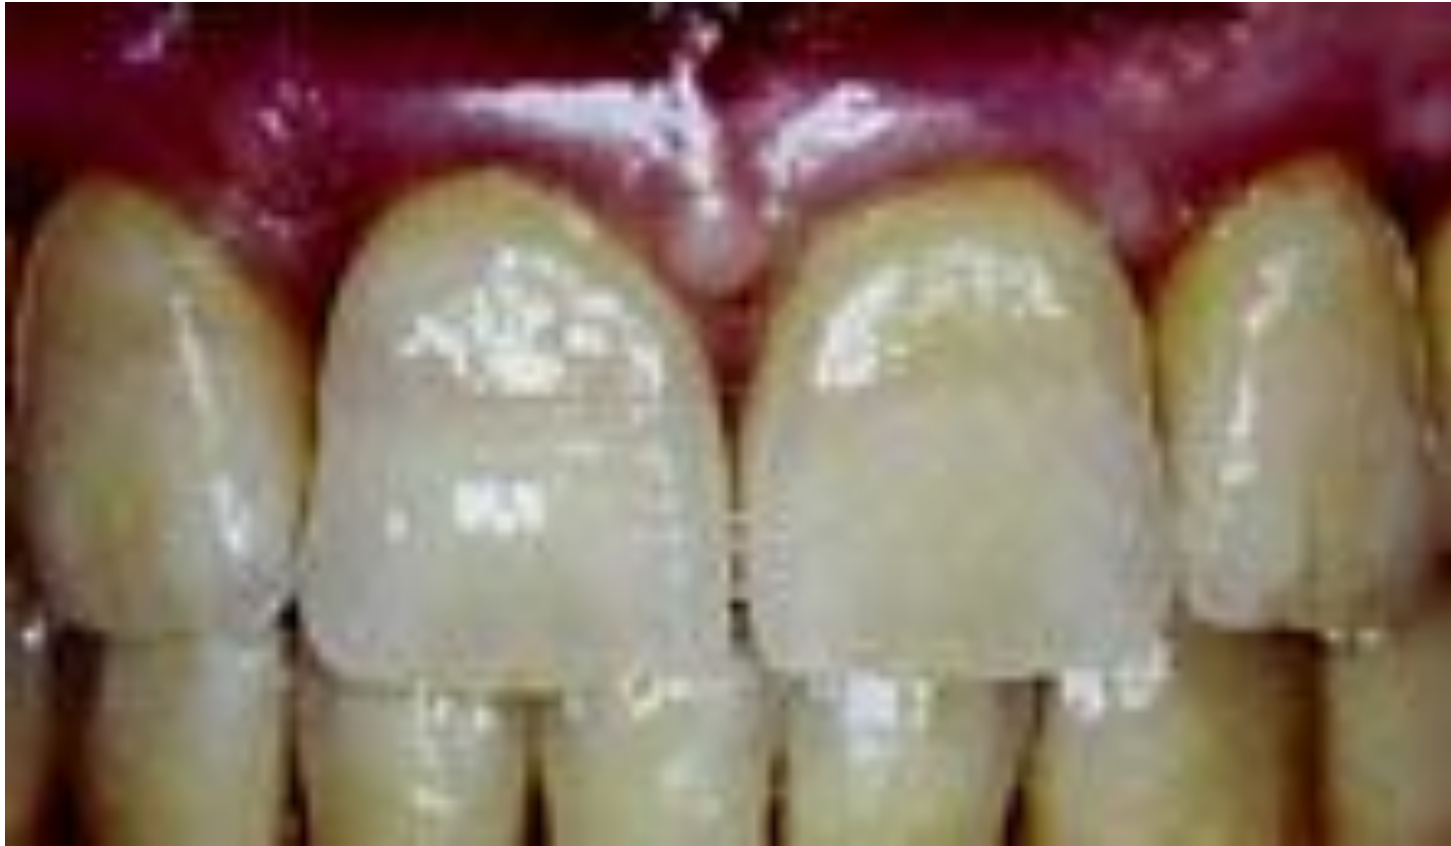
Рис. 64. Благодаря чистоте гальванического золота и гладко отполированной поверхности придесневого керамического покрытия через 9 месяцев после постановки коронок десневые ткани выглядели здоровыми. Обратите внимание на гармоничный переход от коронок к десне.

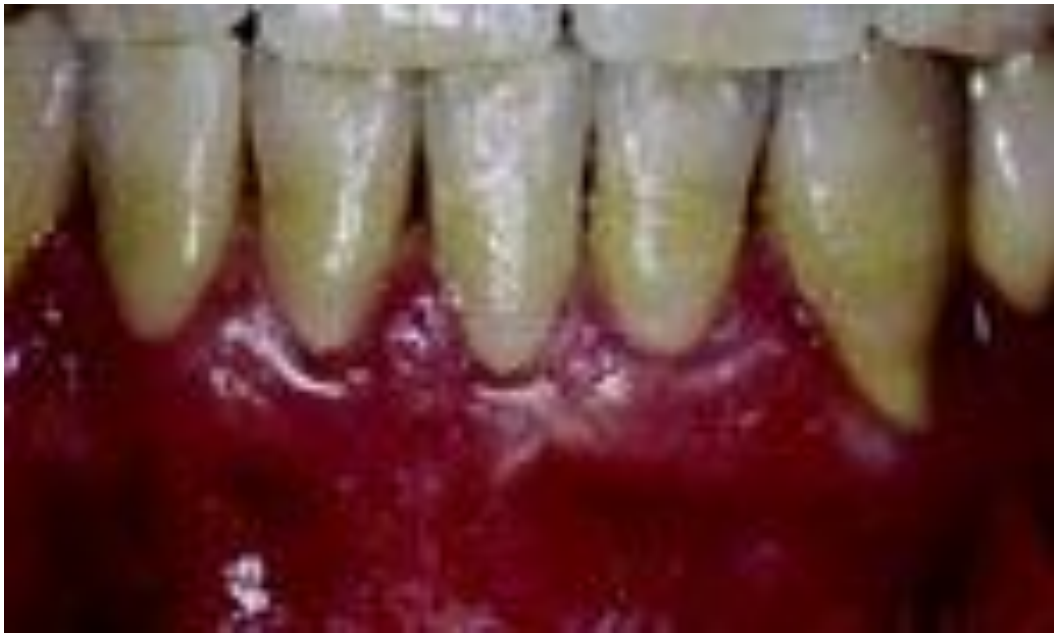
Рис. 67. Реставрации зубов нижней челюсти были смоделированы и обожжены с небольшими керамическими краями.

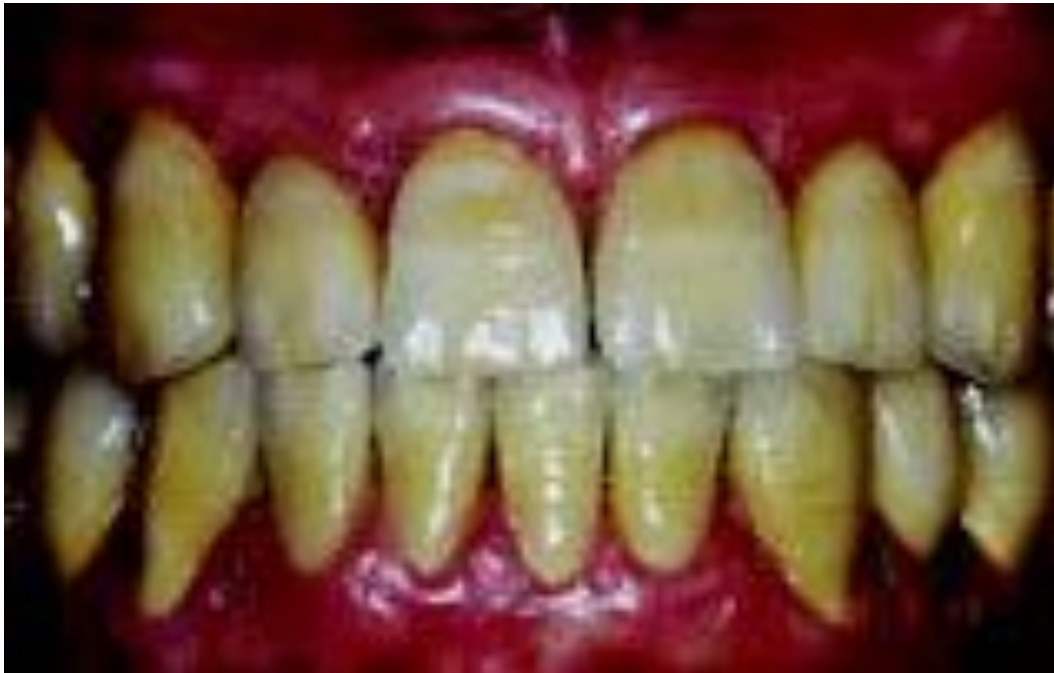
Рис. 68. Общий вид поставленных пациенту зубных протезов верхней и нижней челюсти через 9 месяцев после их фиксации.

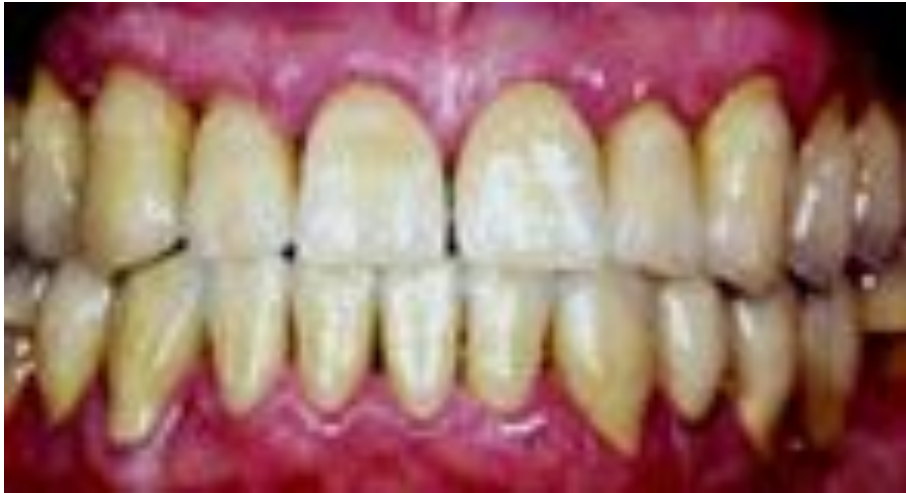
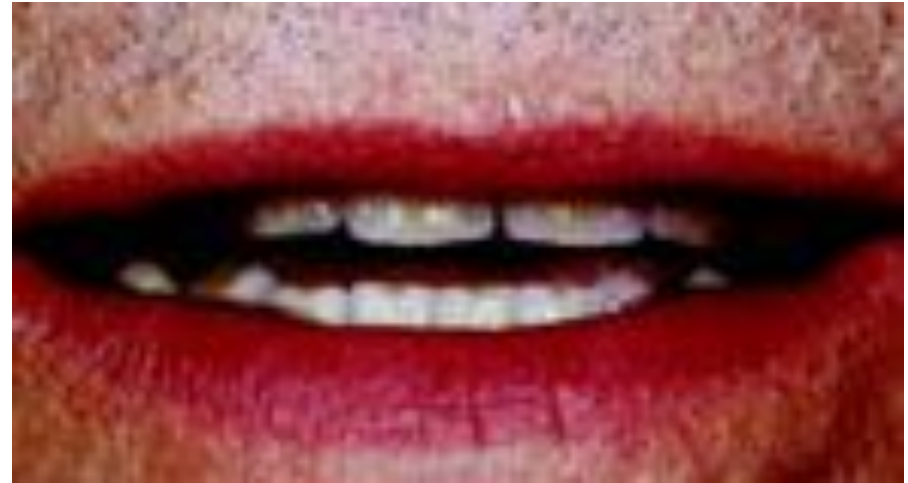
Рис. 72 и 73. Отдаленные результаты ортопедического лечения. Даже спустя пять лет все коронки остаются целыми, а состояние десен - стабильным.
