Потенциально-смертельная ситуация ЦВС PSIF – US – at Water Supply Shop

Потенциально- смертельная ситуация УЖДТ PSIF – US – Railway Transport Shop

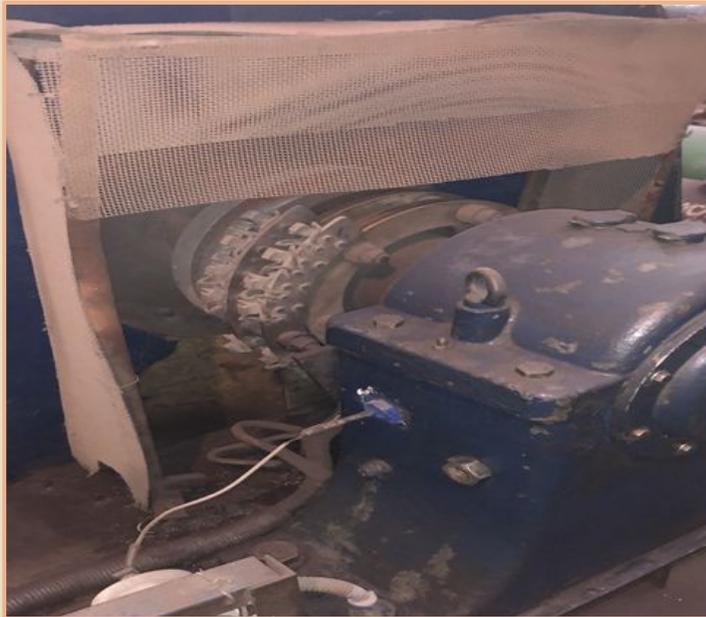
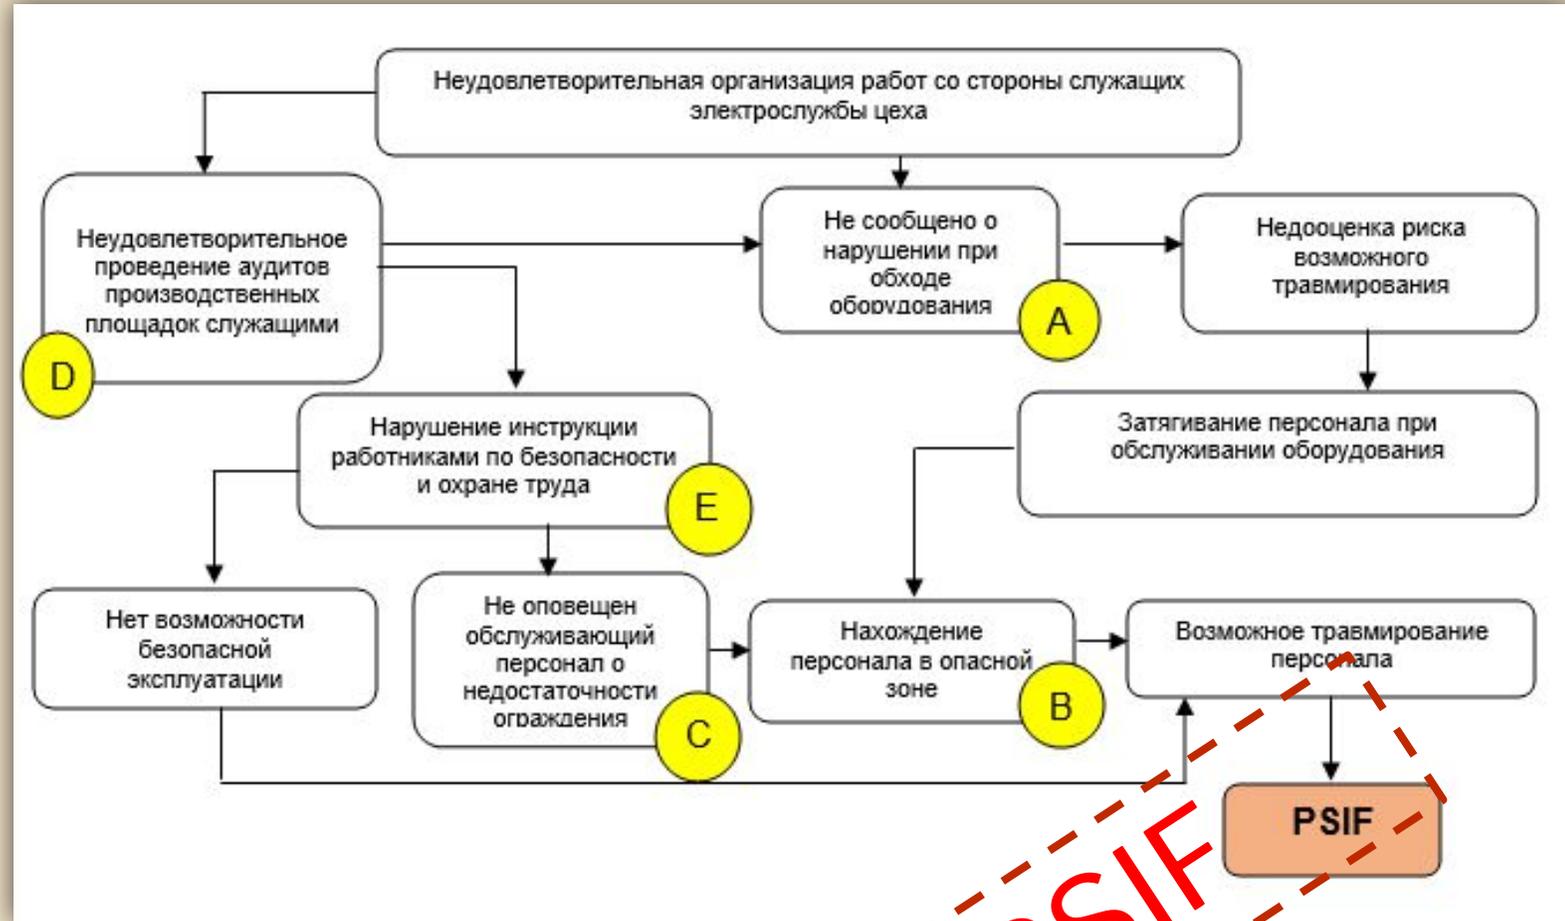
В цехе Водоснабжения в помещении насосной станции оборотного цикла не соответствует требованиям безопасности металлическое ограждение щеточного механизма электродвигателя насосного агрегата №3. Открыт доступ к вращающимся частям возможно травмирование персонала (электрооборудование исправно).

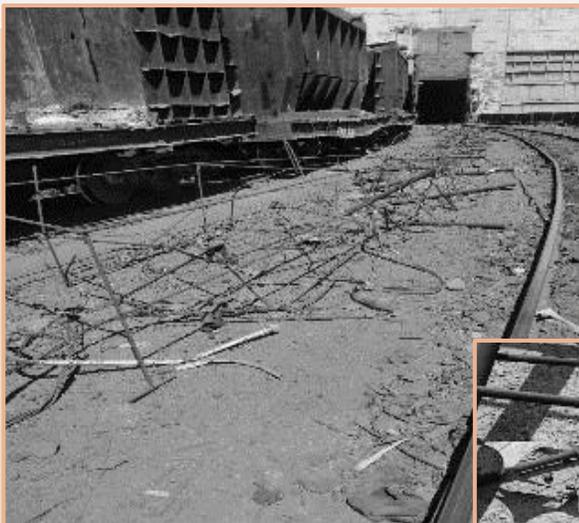
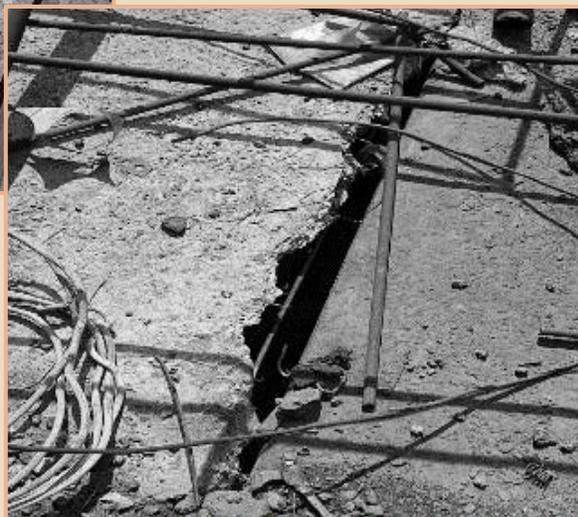
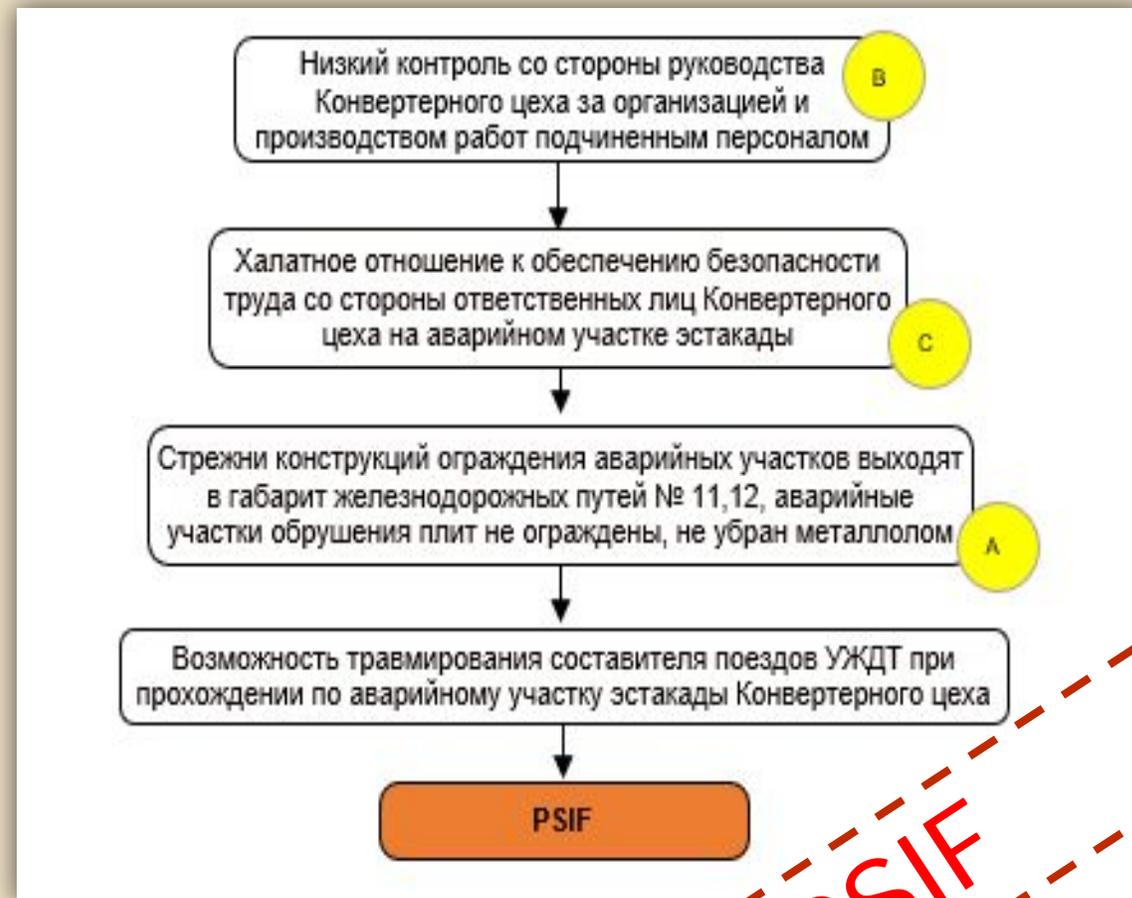
Нет безопасного прохода на эстакаде Конверторного цеха для составителей поездов УЖДТ. Стрежни конструкций ограждения аварийных участков выходят в габарит железнодорожных путей № 11,12, аварийные участки обрушения плит не ограждены, не убран металлолом.
