# Потенциально-смертельная ситуация ЦВС PSIF – US – at Water Supply Shop

## Потенциально- смертельная ситуация УЖДТ PSIF – US – Railway Transport Shop

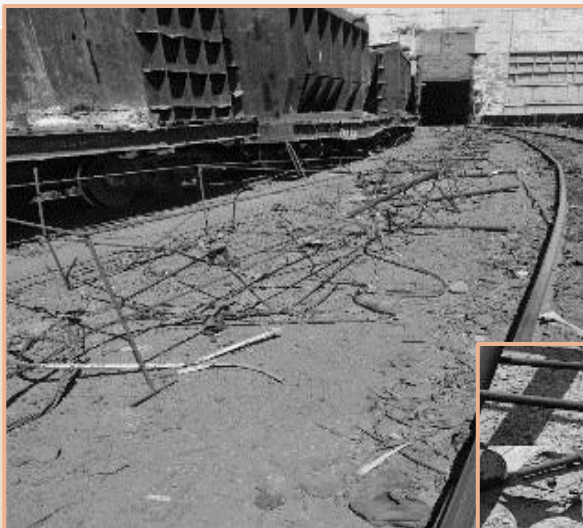
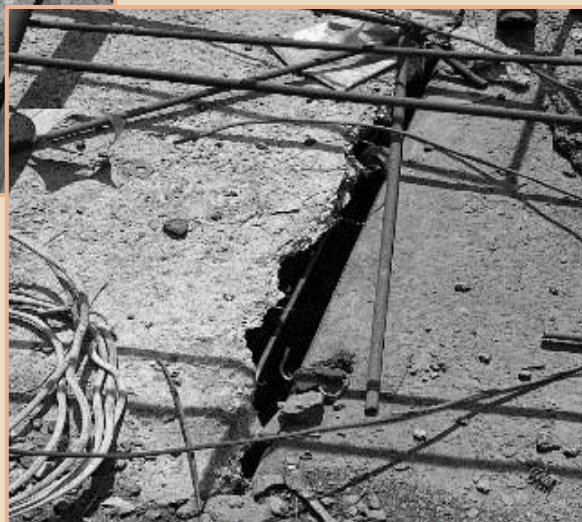
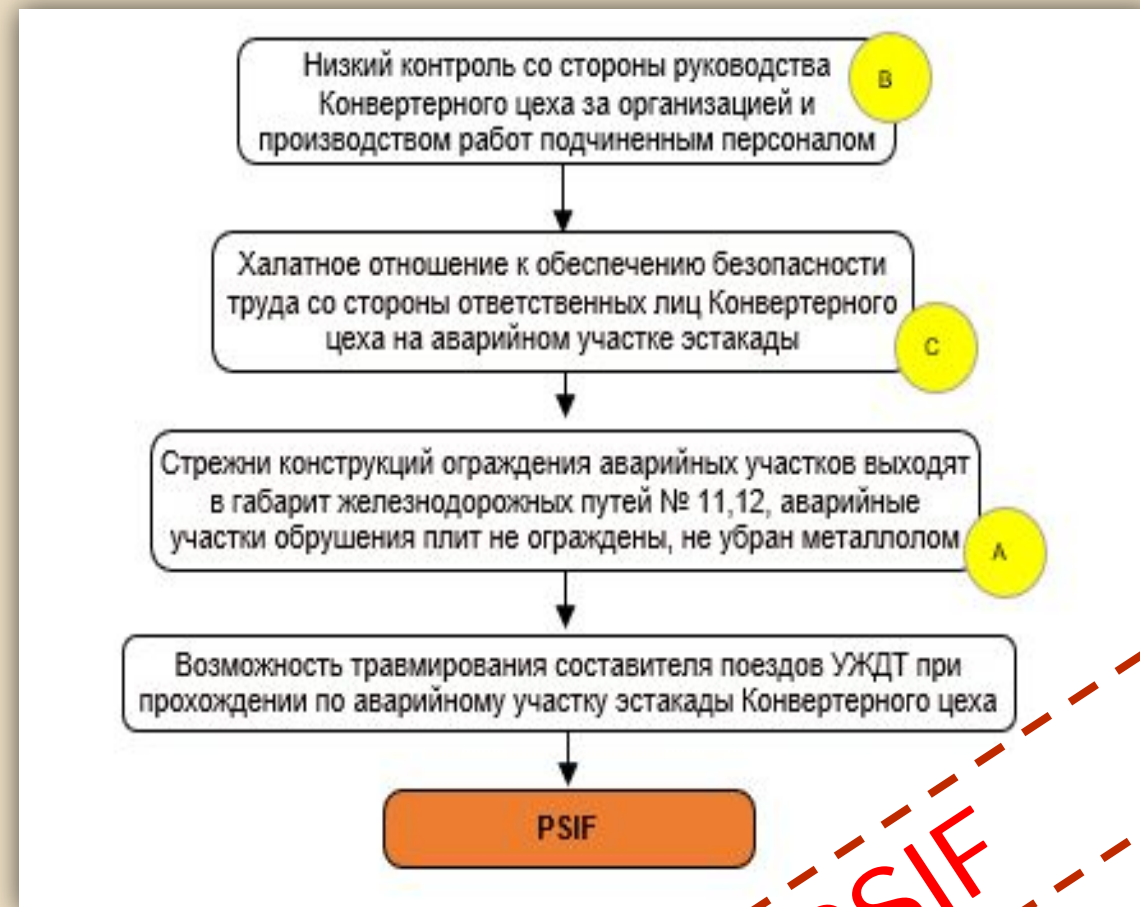
Нет безопасного прохода на эстакаде Конверторного цеха для составителей поездов УЖДТ. Стрежни конструкций ограждения аварийных участков выходят в габарит железнодорожных путей № 11,12, аварийные участки обрушения плит не ограждены, не убран металлолом.
