# Потенциально-смертельная ситуация ЦВС PSIF – US – at Water Supply Shop

## Потенциально- смертельная ситуация УЖДТ PSIF – US – Railway Transport Shop

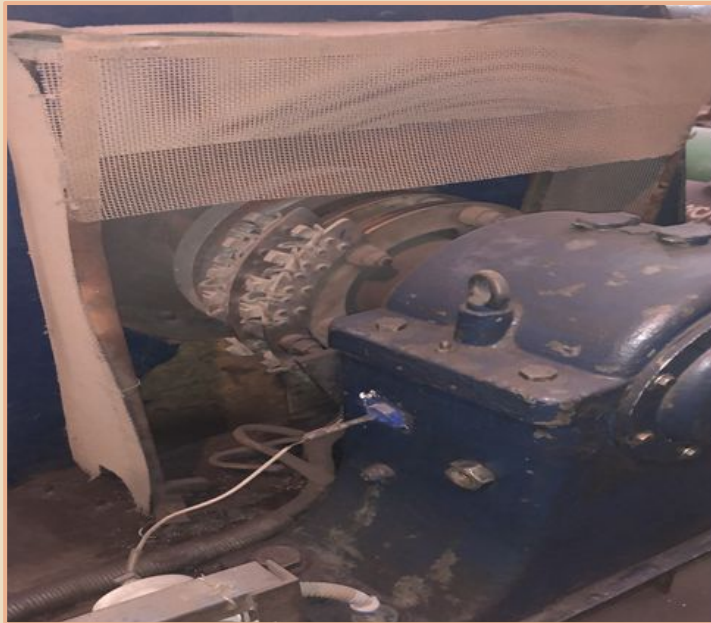
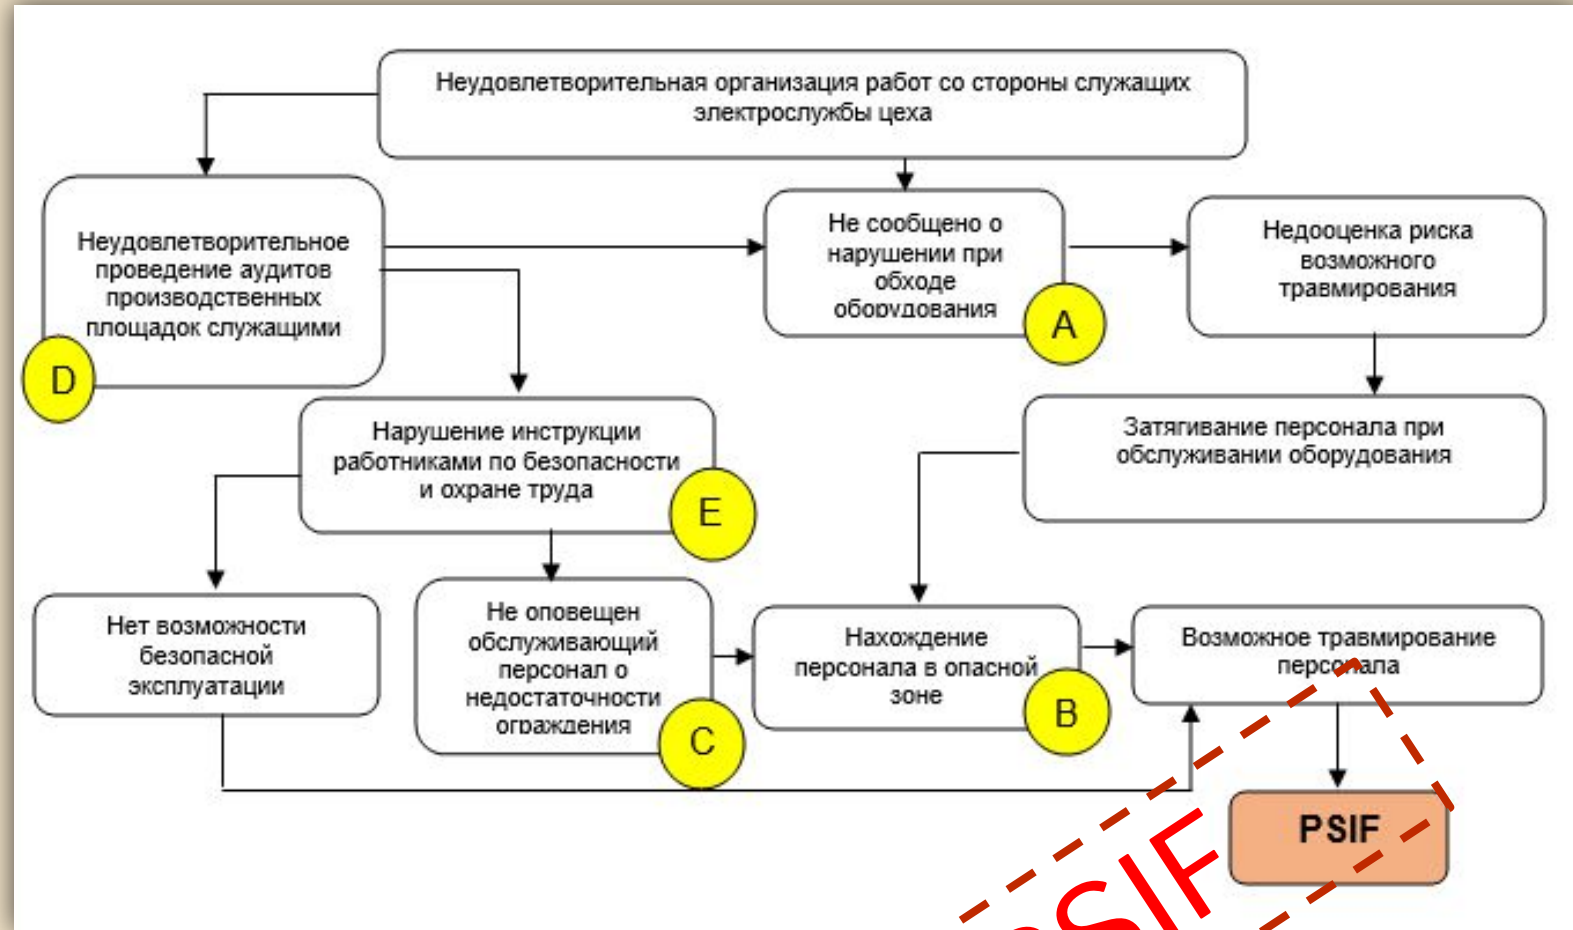
В цехе Водоснабжения в помещении насосной станции оборотного цикла не соответствует требованиям безопасности металлическое ограждение щеточного механизма электродвигателя насосного агрегата №3. Открыт доступ к вращающимся частям возможно травмирование персонала (электрооборудование исправно).

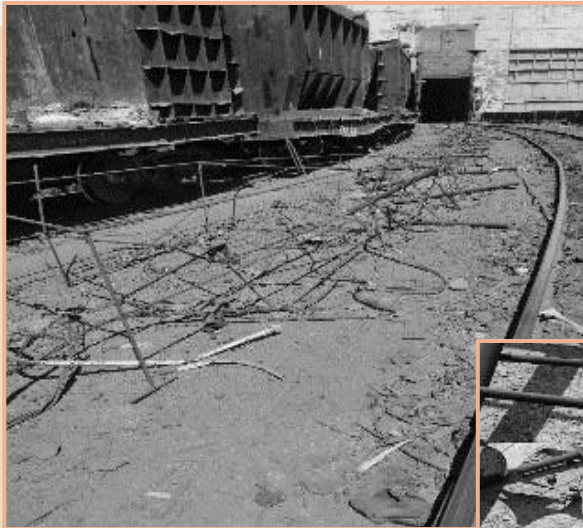
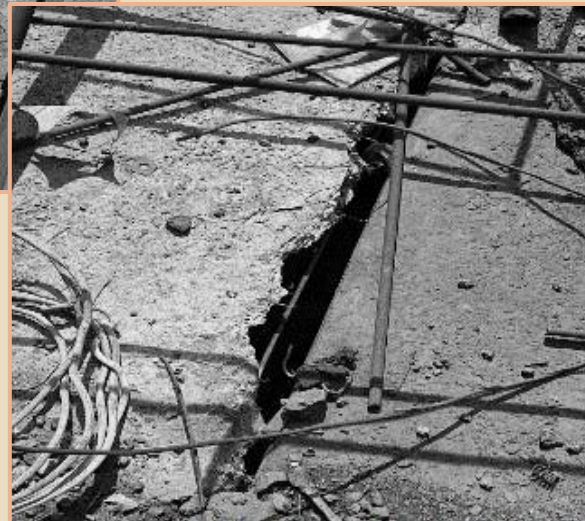
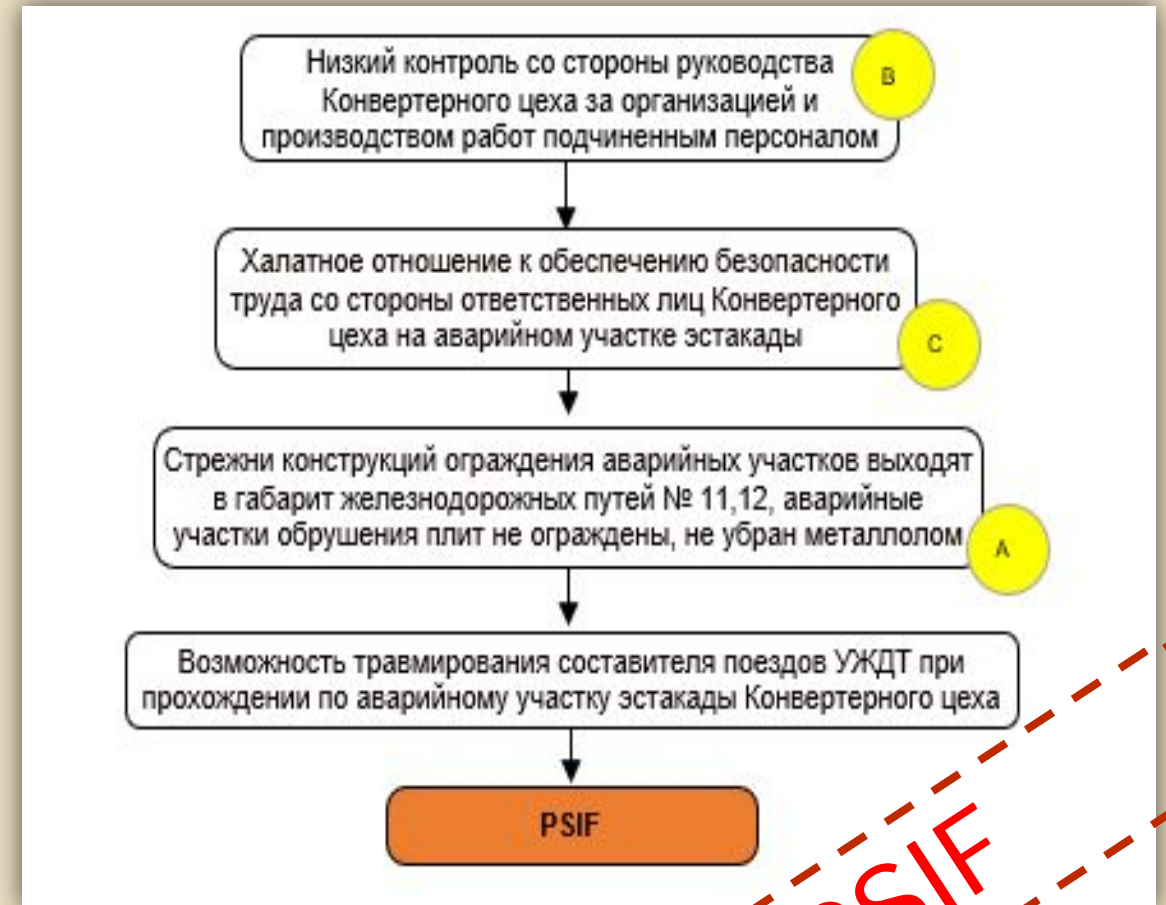
Нет безопасного прохода на эстакаде Конверторного цеха для составителей поездов УЖДТ. Стрежни конструкций ограждения аварийных участков выходят в габарит железнодорожных путей № 11,12, аварийные участки обрушения плит не ограждены, не убран металлолом.
