Санкт-Петербургский университет ГПС МЧС России
Институт развития профессионального образования
Кафедра переподготовки и повышения квалификации специалистов

ВЫПУСКНАЯ АТТЕСТАЦИОННАЯ РАБОТА
на тему: ««Проведение проверки по факту пожара,
произшедшего 30.10.2015 на теплоходе «Саманта Смит»
по адресу: Республика Крым, г. Ялта, ул. Рузвельта, д. 5»

Объект пожара – Теплоход «Саманта Смит»

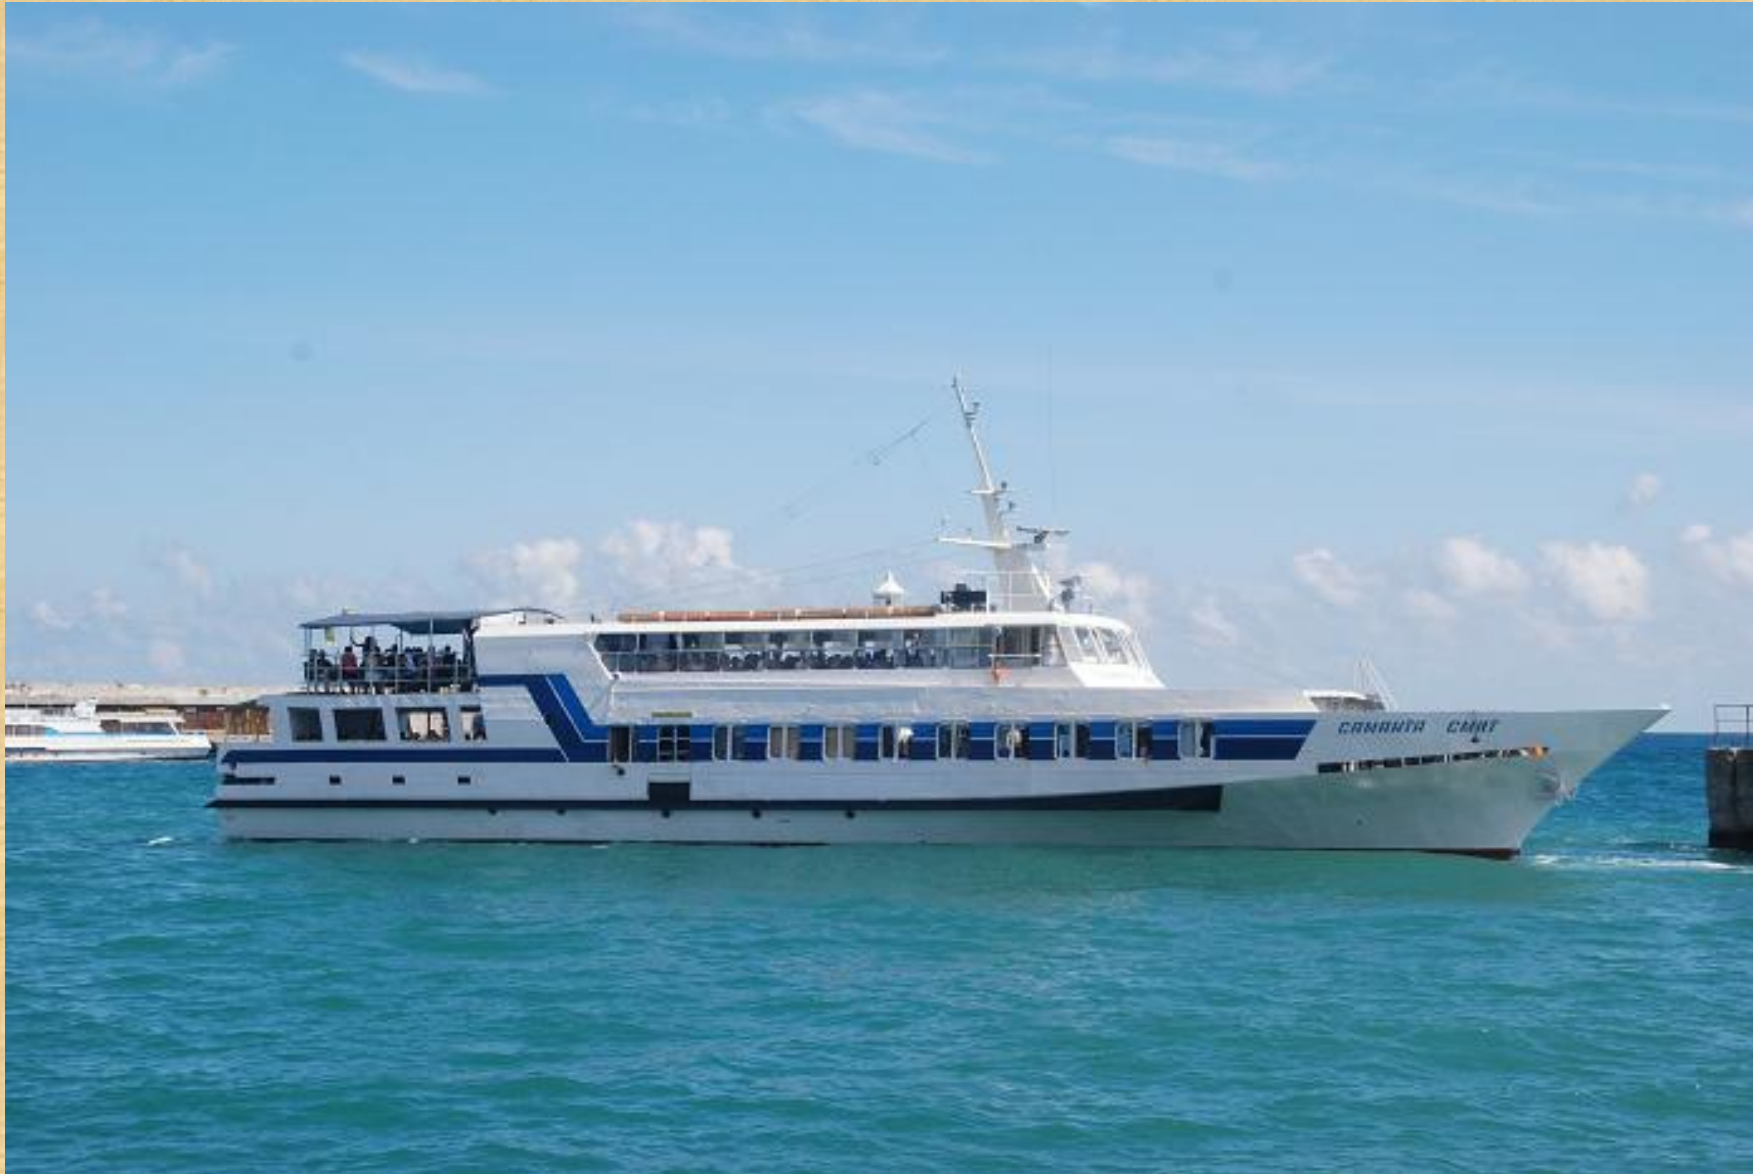
Судно «Саманта Смит», 1986 г. постройки (регистрационный номер 1-550019) расположенное на причале № 2 Ялтинского торгового порта (вдоль причала), установленное на киль-блоках на расстоянии 1,5 метра от поверхности причала. Судно длиной 37 метров и шириной 6,9 метров. Корпус судна металлический в целом: до главной палубы (подводная часть) стальной, выше внешняя обшивка – сталь и надстройка алюминиево-магниевый сплав (АМГ). Судовладелец ГУП Республики Крым «Крымские морские порты».

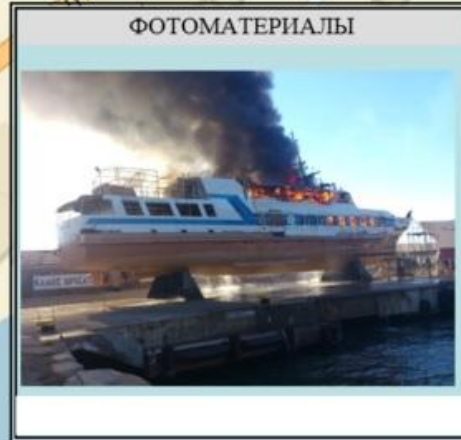
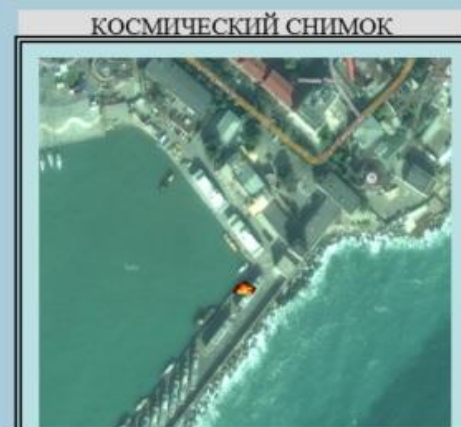
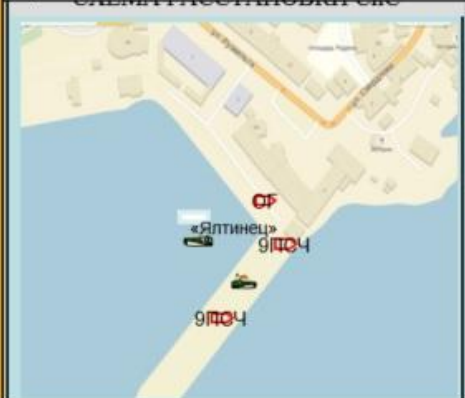
КАРТА ОБСТАНОВКИ

пожара прогулочного экскурсионного теплохода «Саманта Смит» по адресу г. Ялта ул. Рузвельта, 5
(Торговый порт)
(по состоянию на 30.10.2015 г.)

В 09:20 при проведении ремонтных работ на теплоходе «Саманта Смит», стоявшего на берегу торгового порта г. Ялта

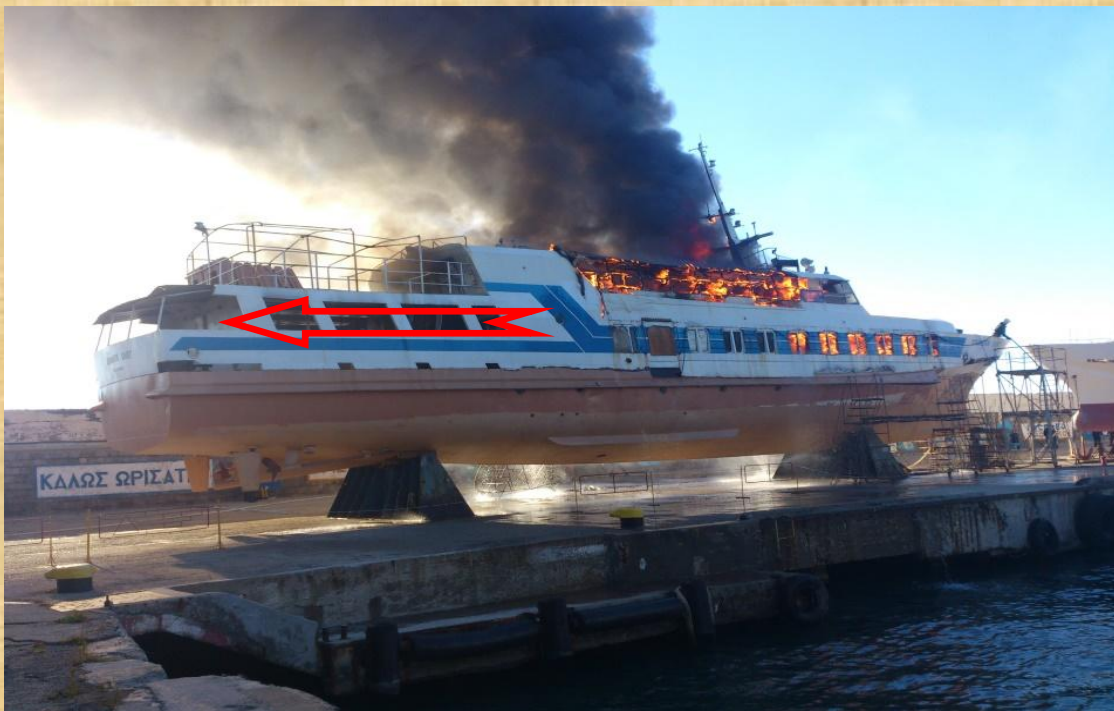
Горение на судне «Саманта Смит». Вид со стороны правого борта судна. Красной стрелкой показано направление развития пожара

Очаг пожара расположен в носовой части судна – прогулочного теплохода «Саманта Смит», во внутреннем пространстве помещения пассажирского салона, ближе к правому борту судна, на конструктивных элементах судна, которыми являются элементы обшивки и изоляции судна.

Непосредственной технической причиной пожара послужило воспламенение горючих материалов конструктивных элементов судна - прогулочного теплохода «Саманта Смит», находящихся в пространстве подволока помещения носового пассажирского салона, ближе к правому борту судна, от теплового проявления электрической энергии, возникшего при аварийном режиме работы участка электрической сети, находившегося в очаге, а именно во внутреннем пространстве помещения пассажирского салона судна, расположенного в его носовой части, ближе к правому борту судна.

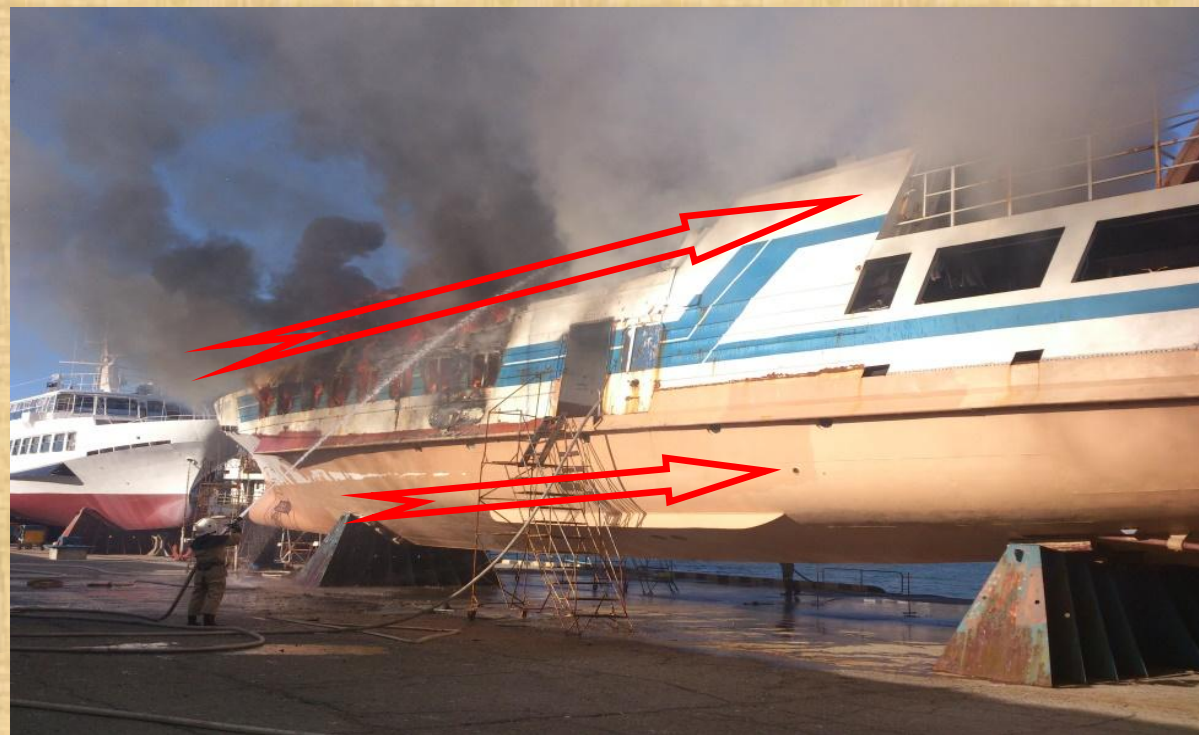
Горение на судне «Саманта Смит». Вид со стороны левого борта судна. Красными стрелками показано направление развития пожара
