Санкт-Петербургский университет ГПС МЧС России
Институт развития профессионального образования
Кафедра переподготовки и повышения квалификации специалистов

ВЫПУСКНАЯ АТТЕСТАЦИОННАЯ РАБОТА
на тему: ««Проведение проверки по факту пожара,
произошедшего 30.10.2015 на теплоходе «Саманта Смит»
по адресу: Республика Крым, г. Ялта, ул. Рузвельта, д. 5»

Объект пожара – Теплоход «Саманта Смит»

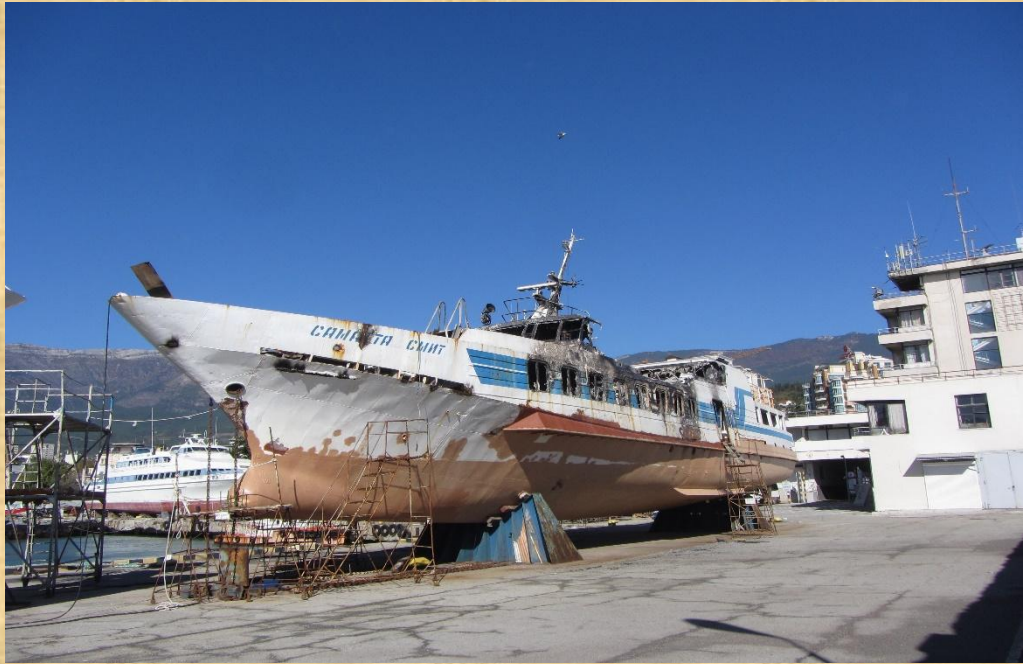
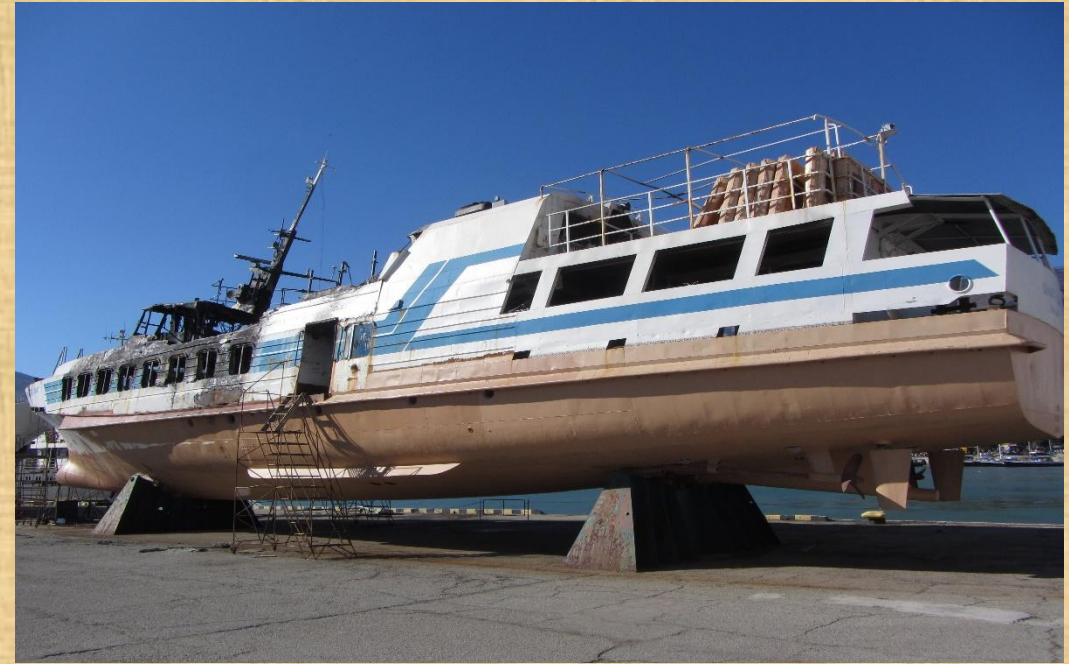
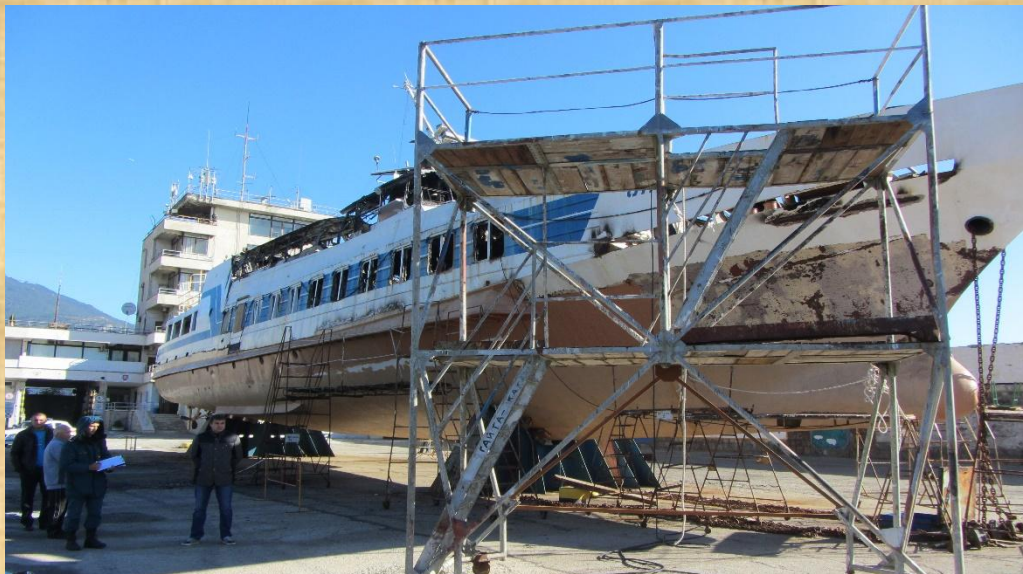
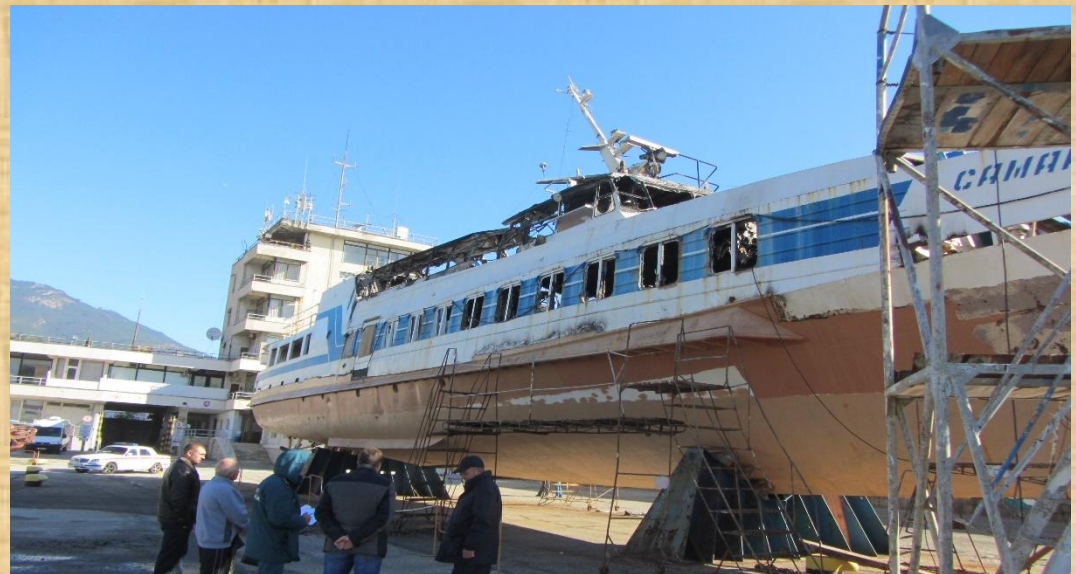
Визуализация теплохода «Саманта Смит» с разных ракурсов.
