ВЫПУСКНАЯ КВАЛИФИКАЦИОННАЯ РАБОТА
**«Открытая разработка Ерунаковского каменноугольного
месторождения»**

Новокузнецк
2021

Способы увеличения ресурса автомобильных шин карьерных автосамосвалов в условиях разреза «Талдинский»

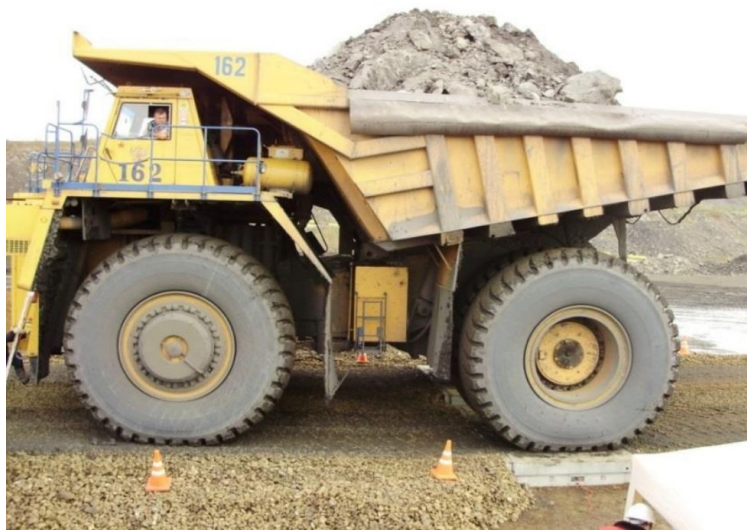
Весовой контроль карьерного автосамосвала БелАЗ-75131

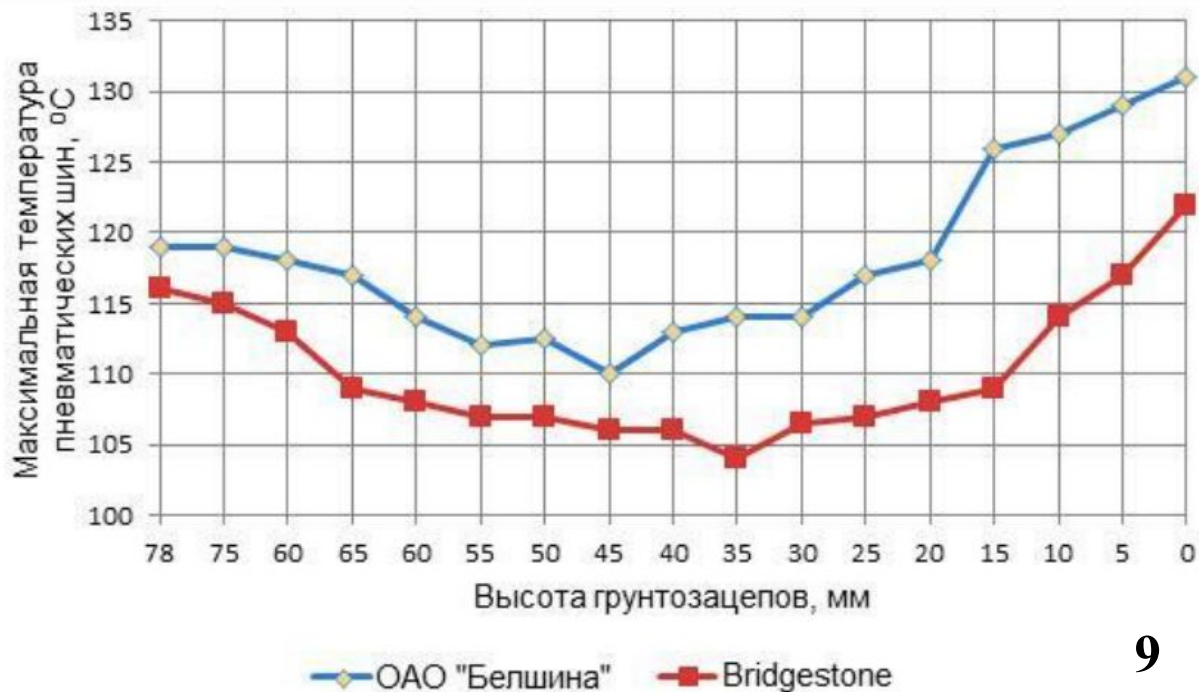
Влияние высоты грунтозацепов на максимальную температуру пневматических шин автосамосвала БелАЗ-75131

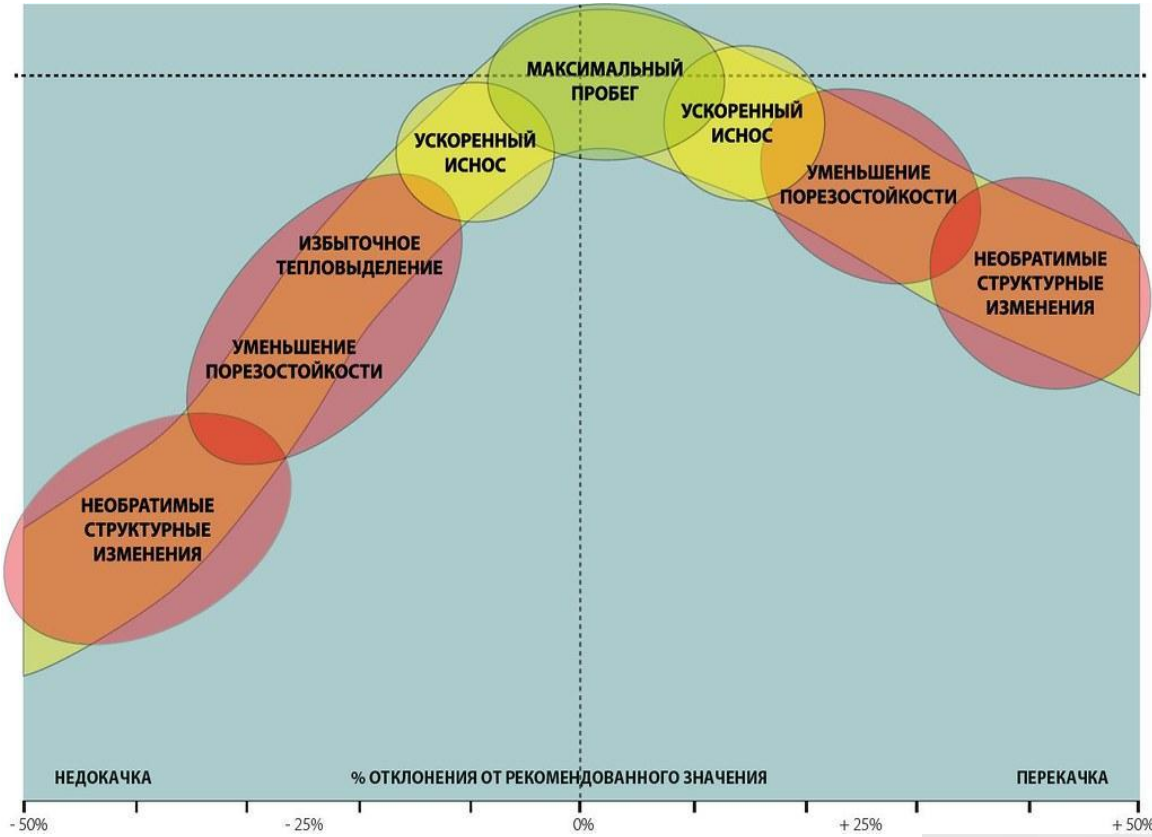
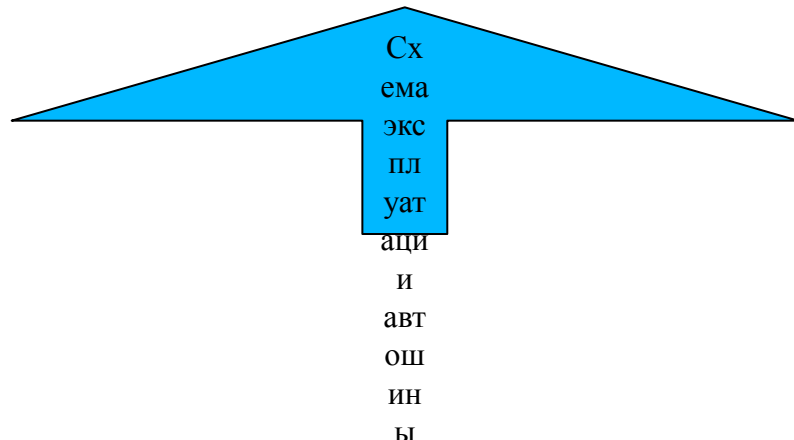
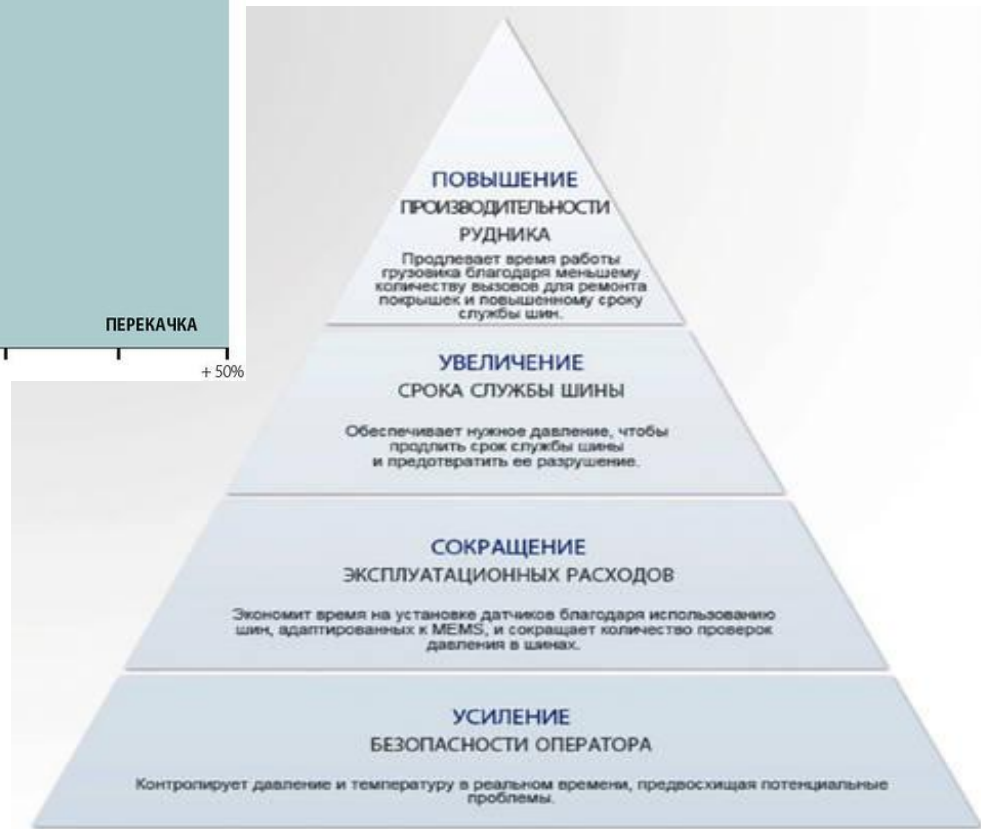
Система контроля давления в шинах (TPMS)

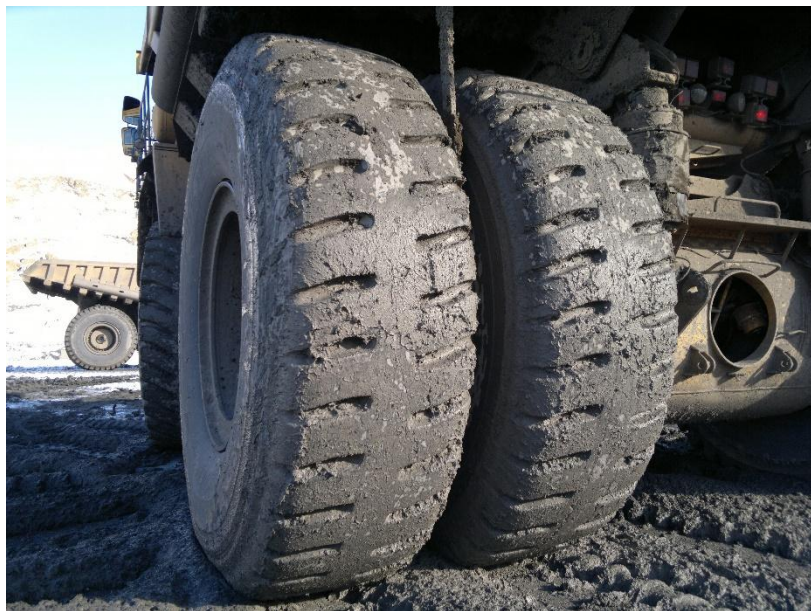
Пример повреждения автошины

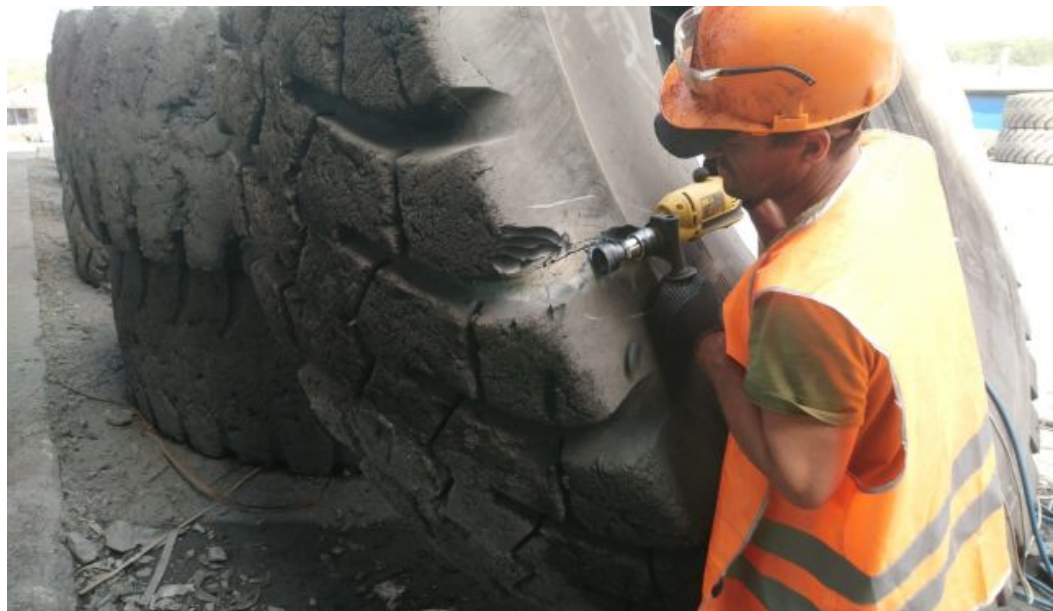
Восстановленная автошина
