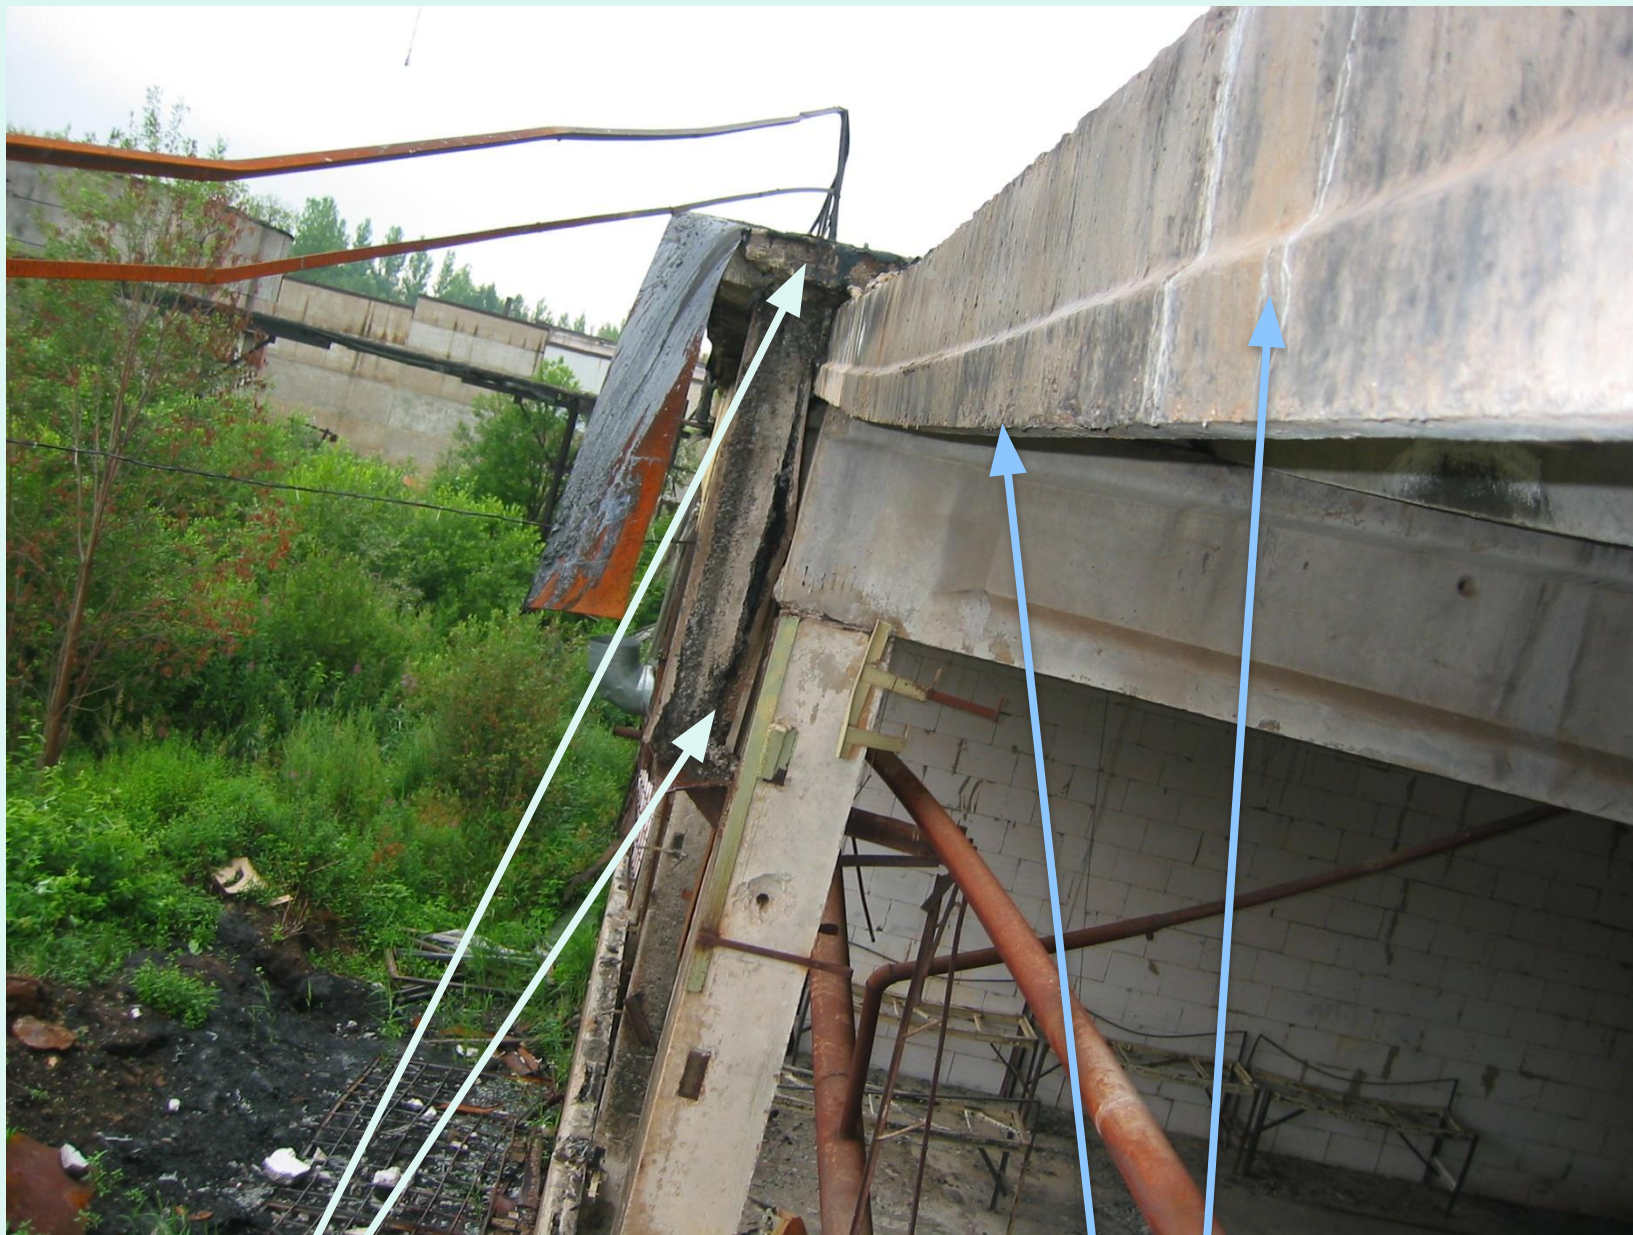
Обрушение карнизных плит.  
Обрушение стеновых панелей

Чрезмерный прогиб плиты  
покрытия. Розовый окрас бетона

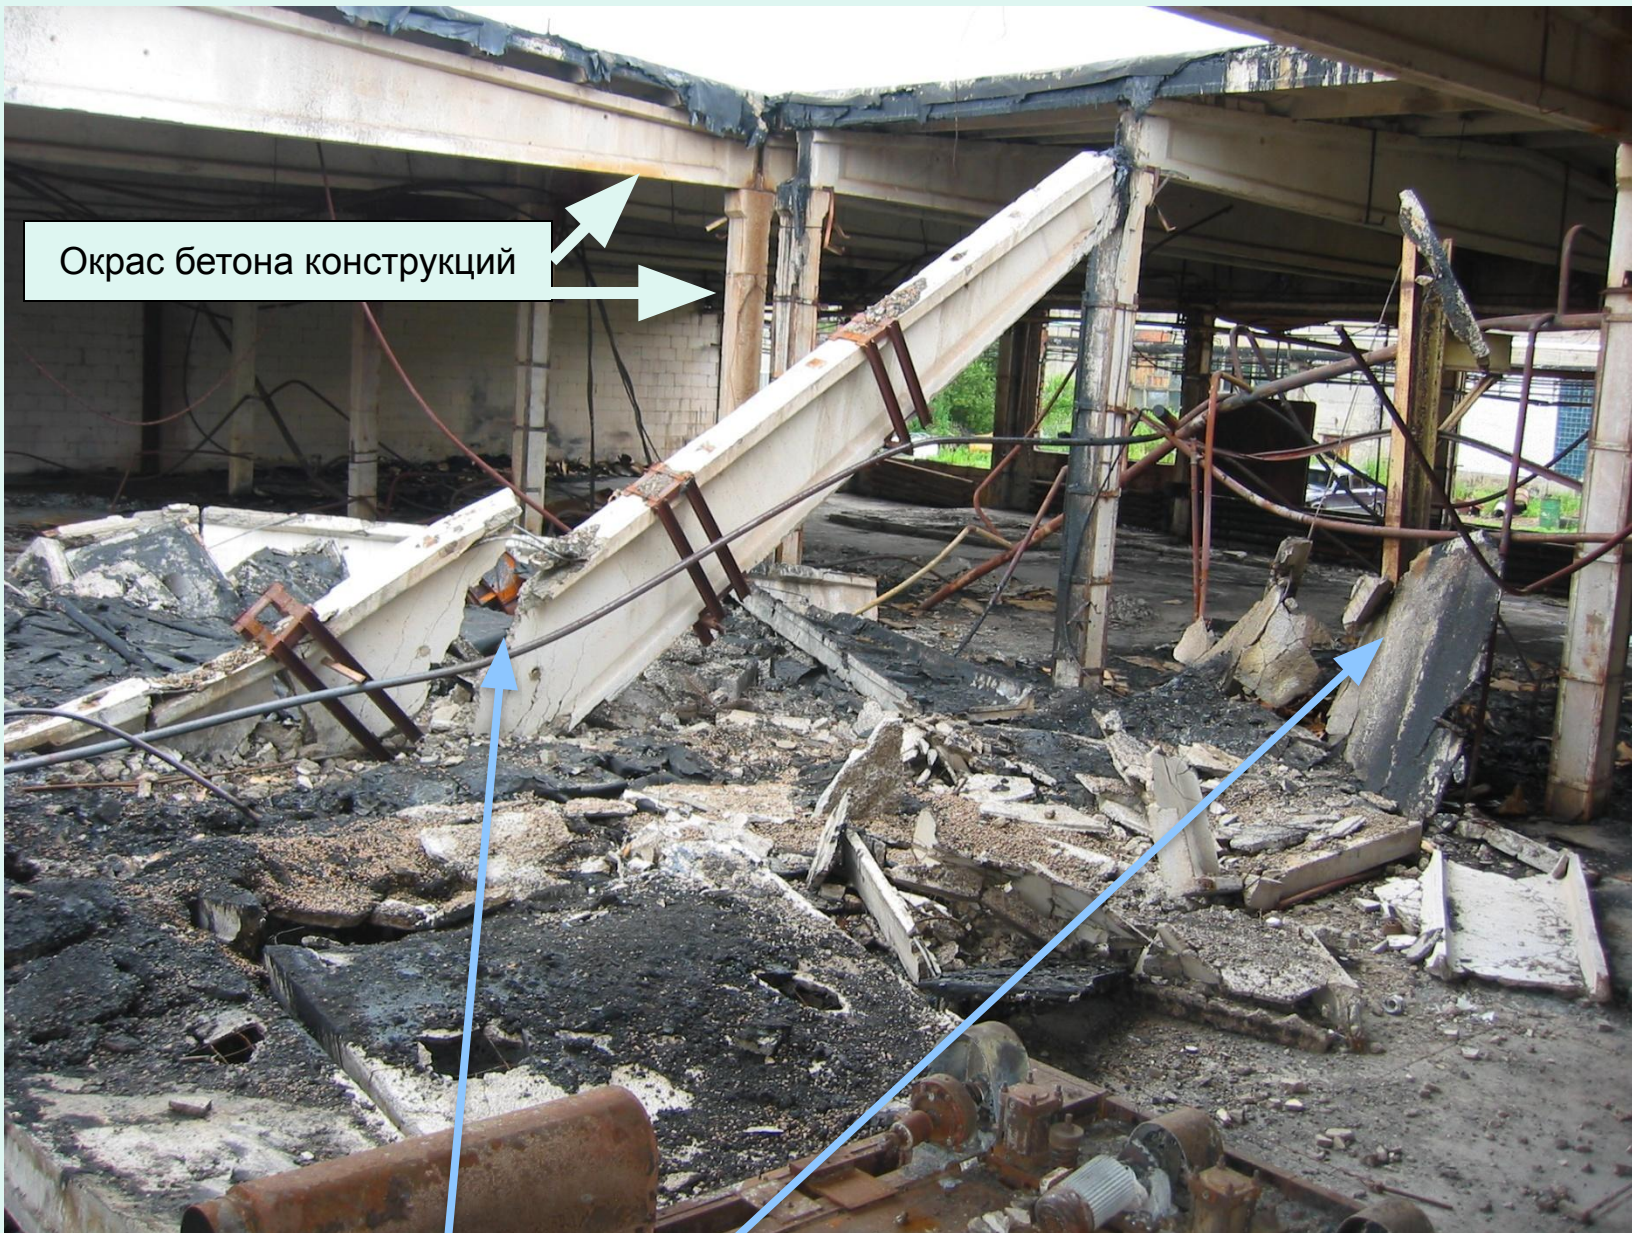
Окрас бетона конструкций

Обрушение балок и плит покрытия.

Обрушение (срез)  
консоли  
и оголовка колонны  
(совместно с балкой)

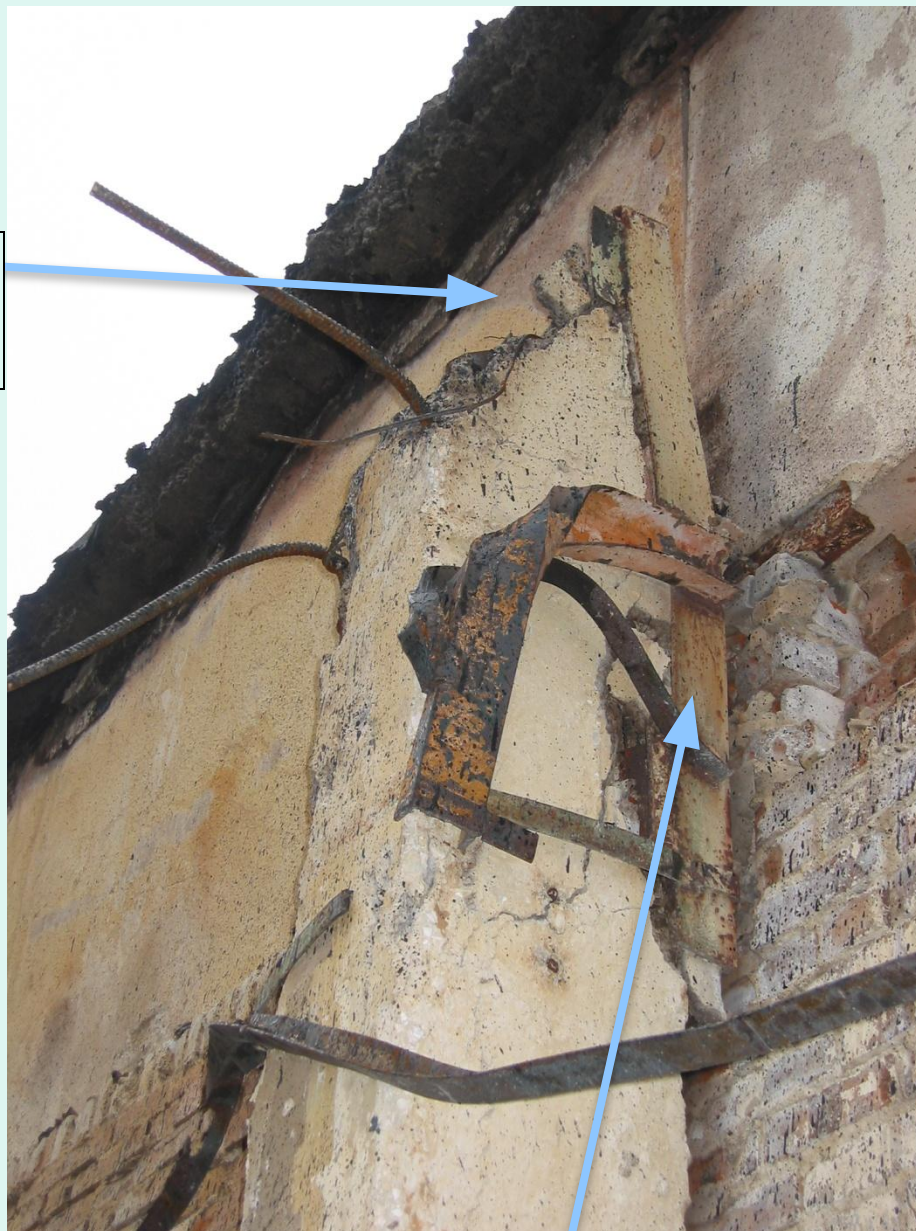
Деформирование закладных  
деталей колонны. Трещины.

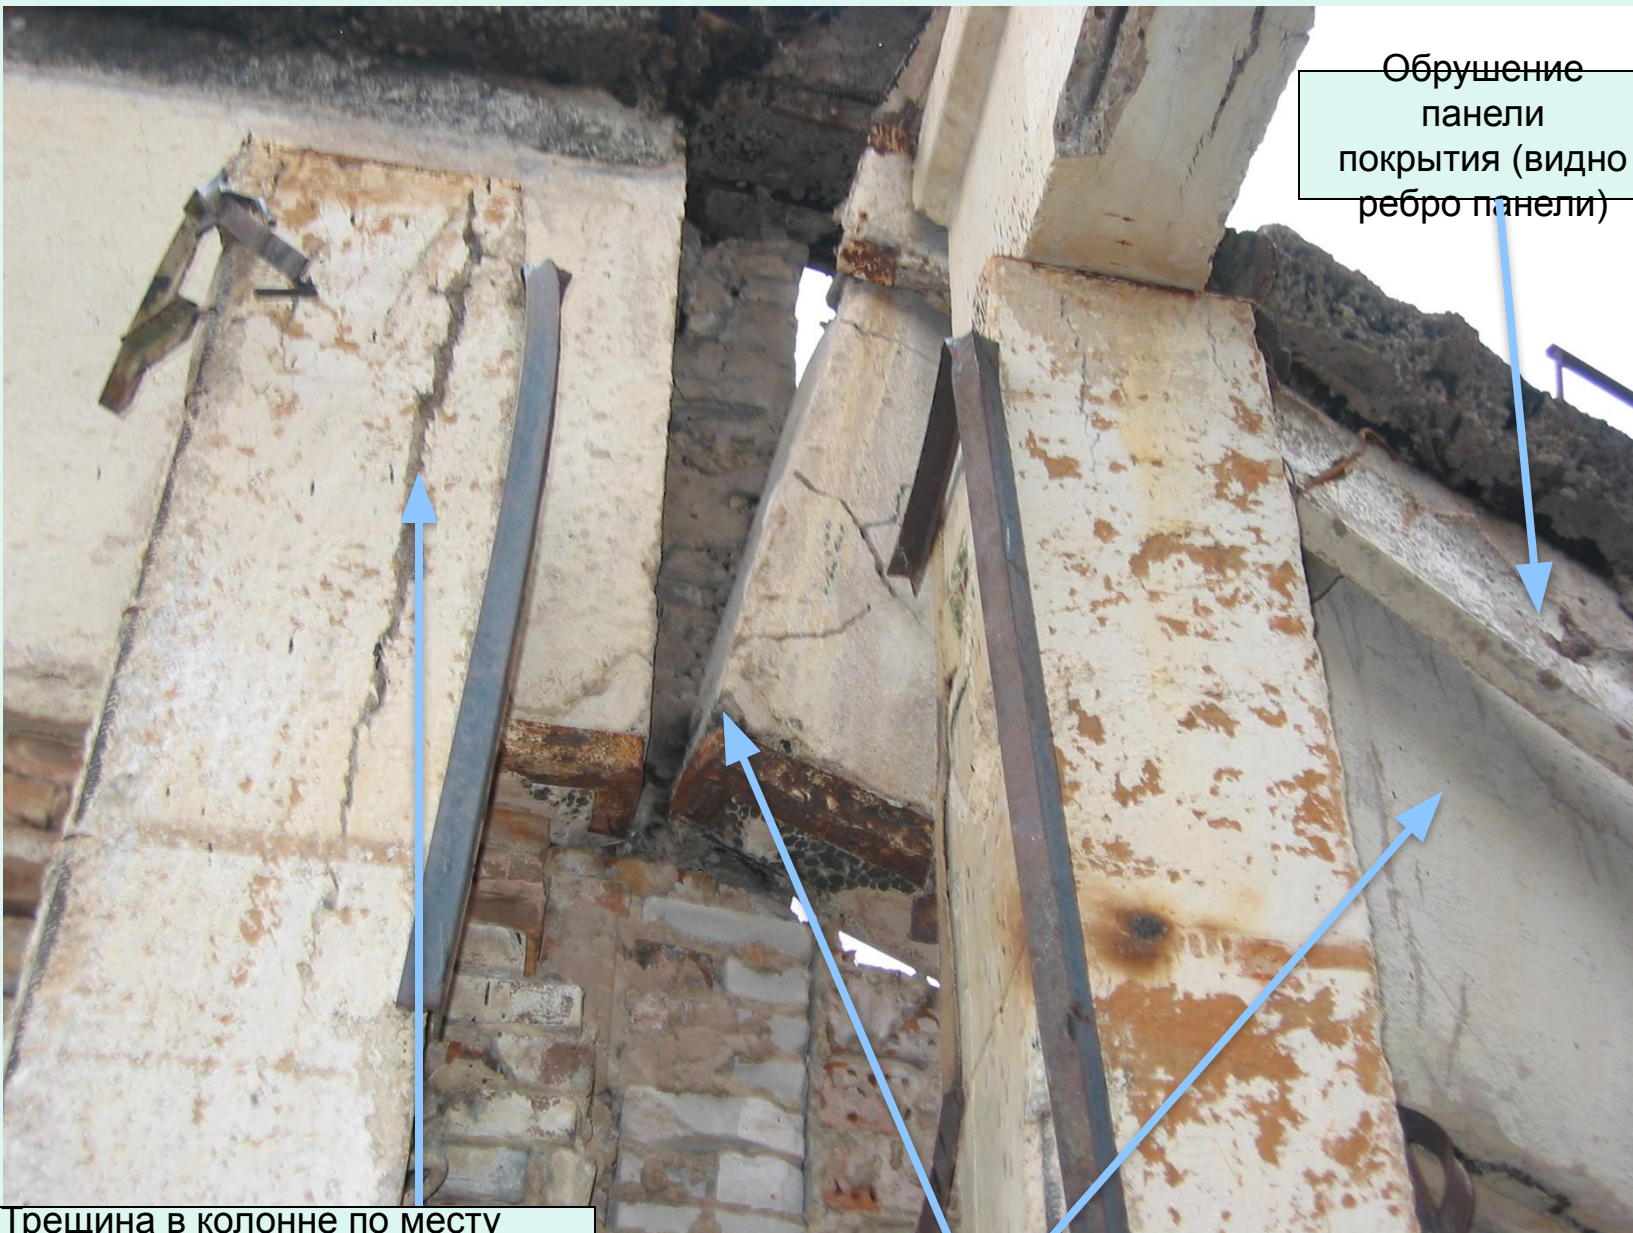
Обрушение  
панели  
покрытия (видно  
ребро панели)

Трещина в колонне по месту  
расположения продольной  
арматуры,  
из-за ее перегрева

Обрушение стеновой панели.

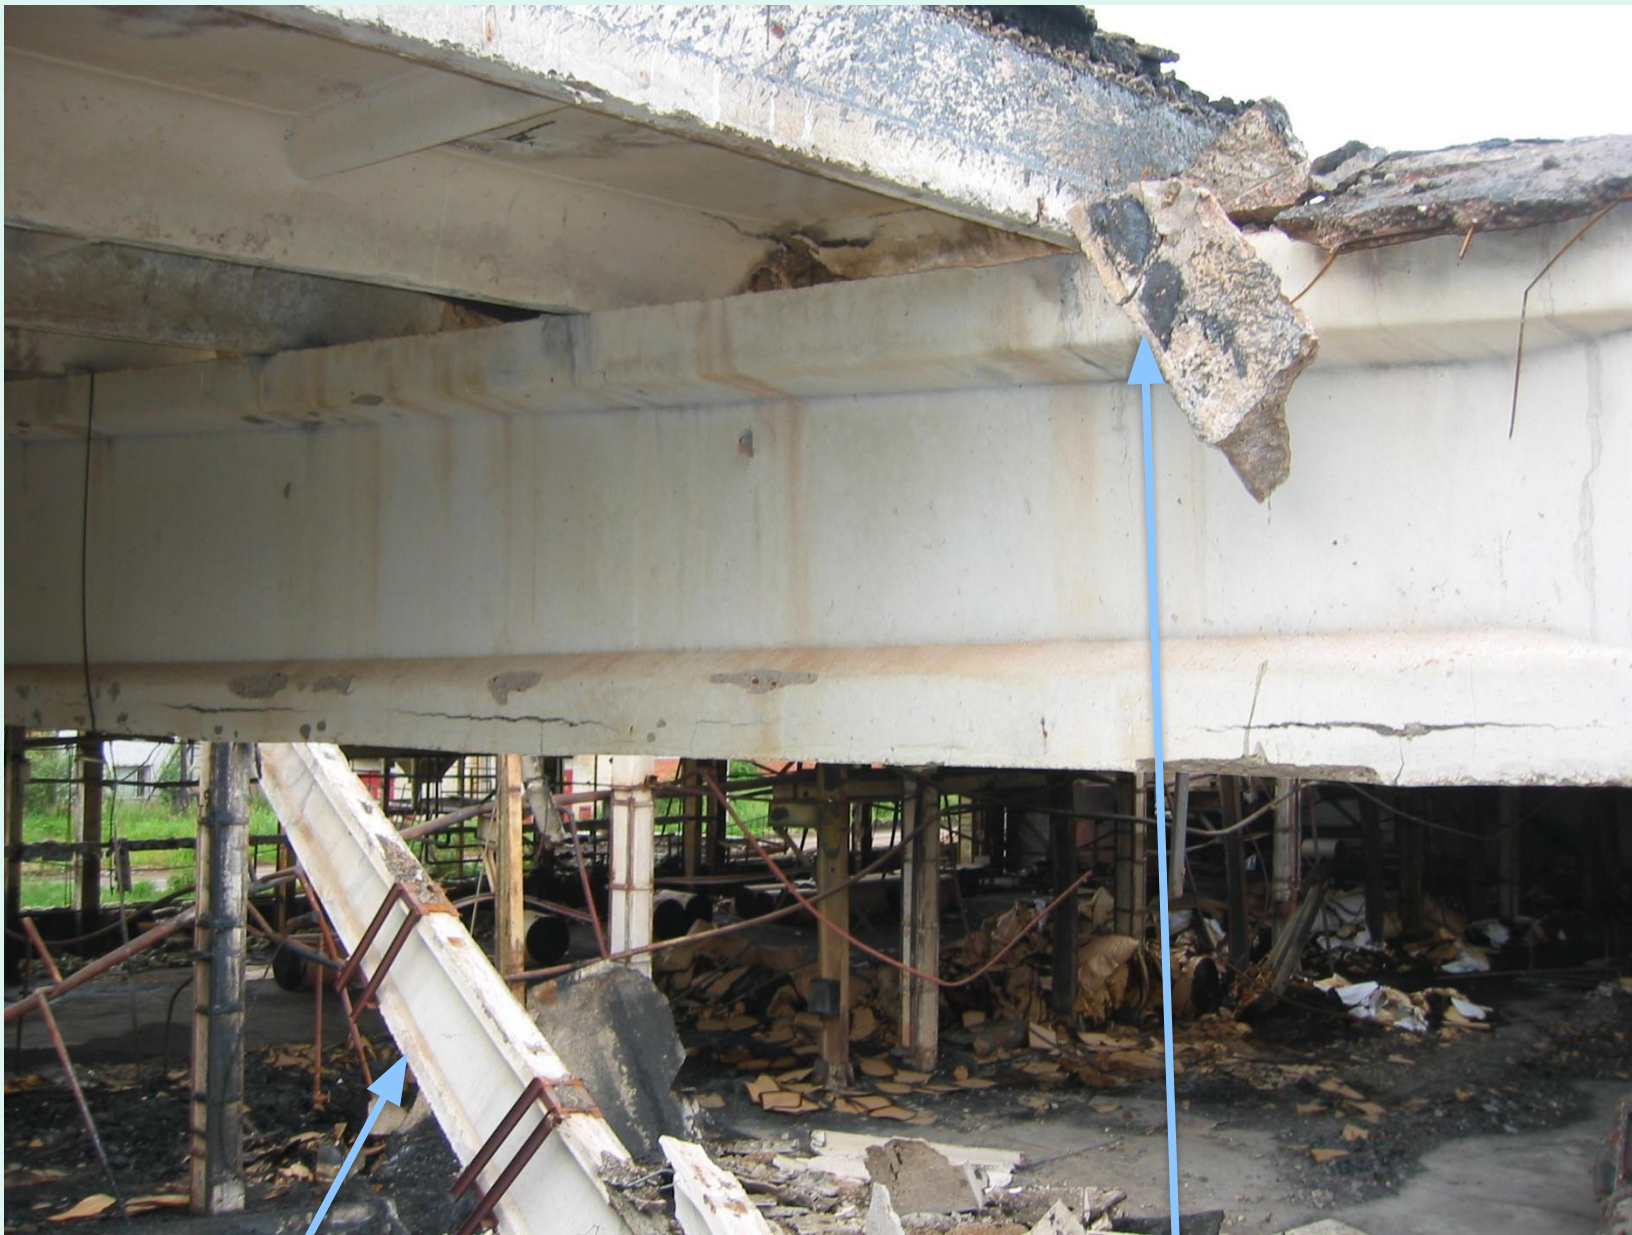
Обрушение стропильной балки

Обрушение панели покрытия (остались  
фрагменты продольного ребра)

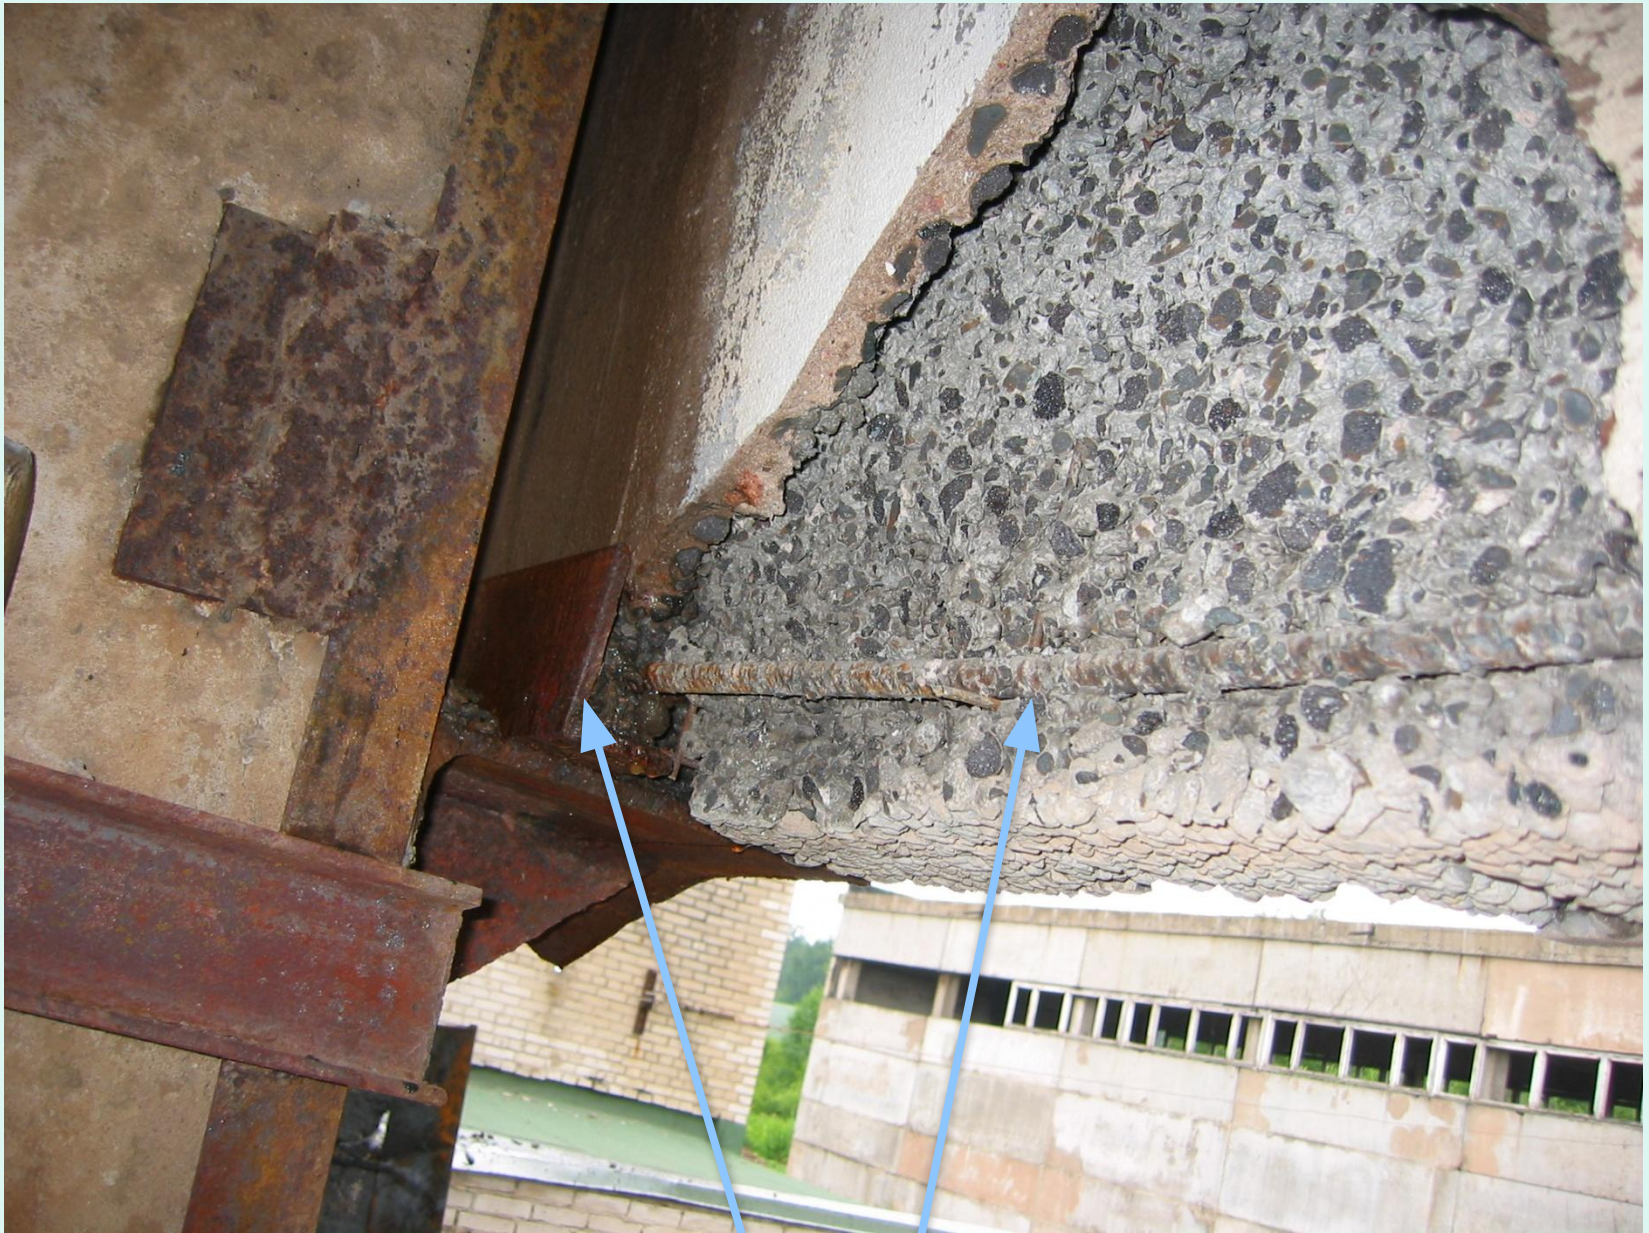
Отслоение защитного слоя бетона стеновой панели.  
Оголение и деформирование арматуры и закладных деталей.

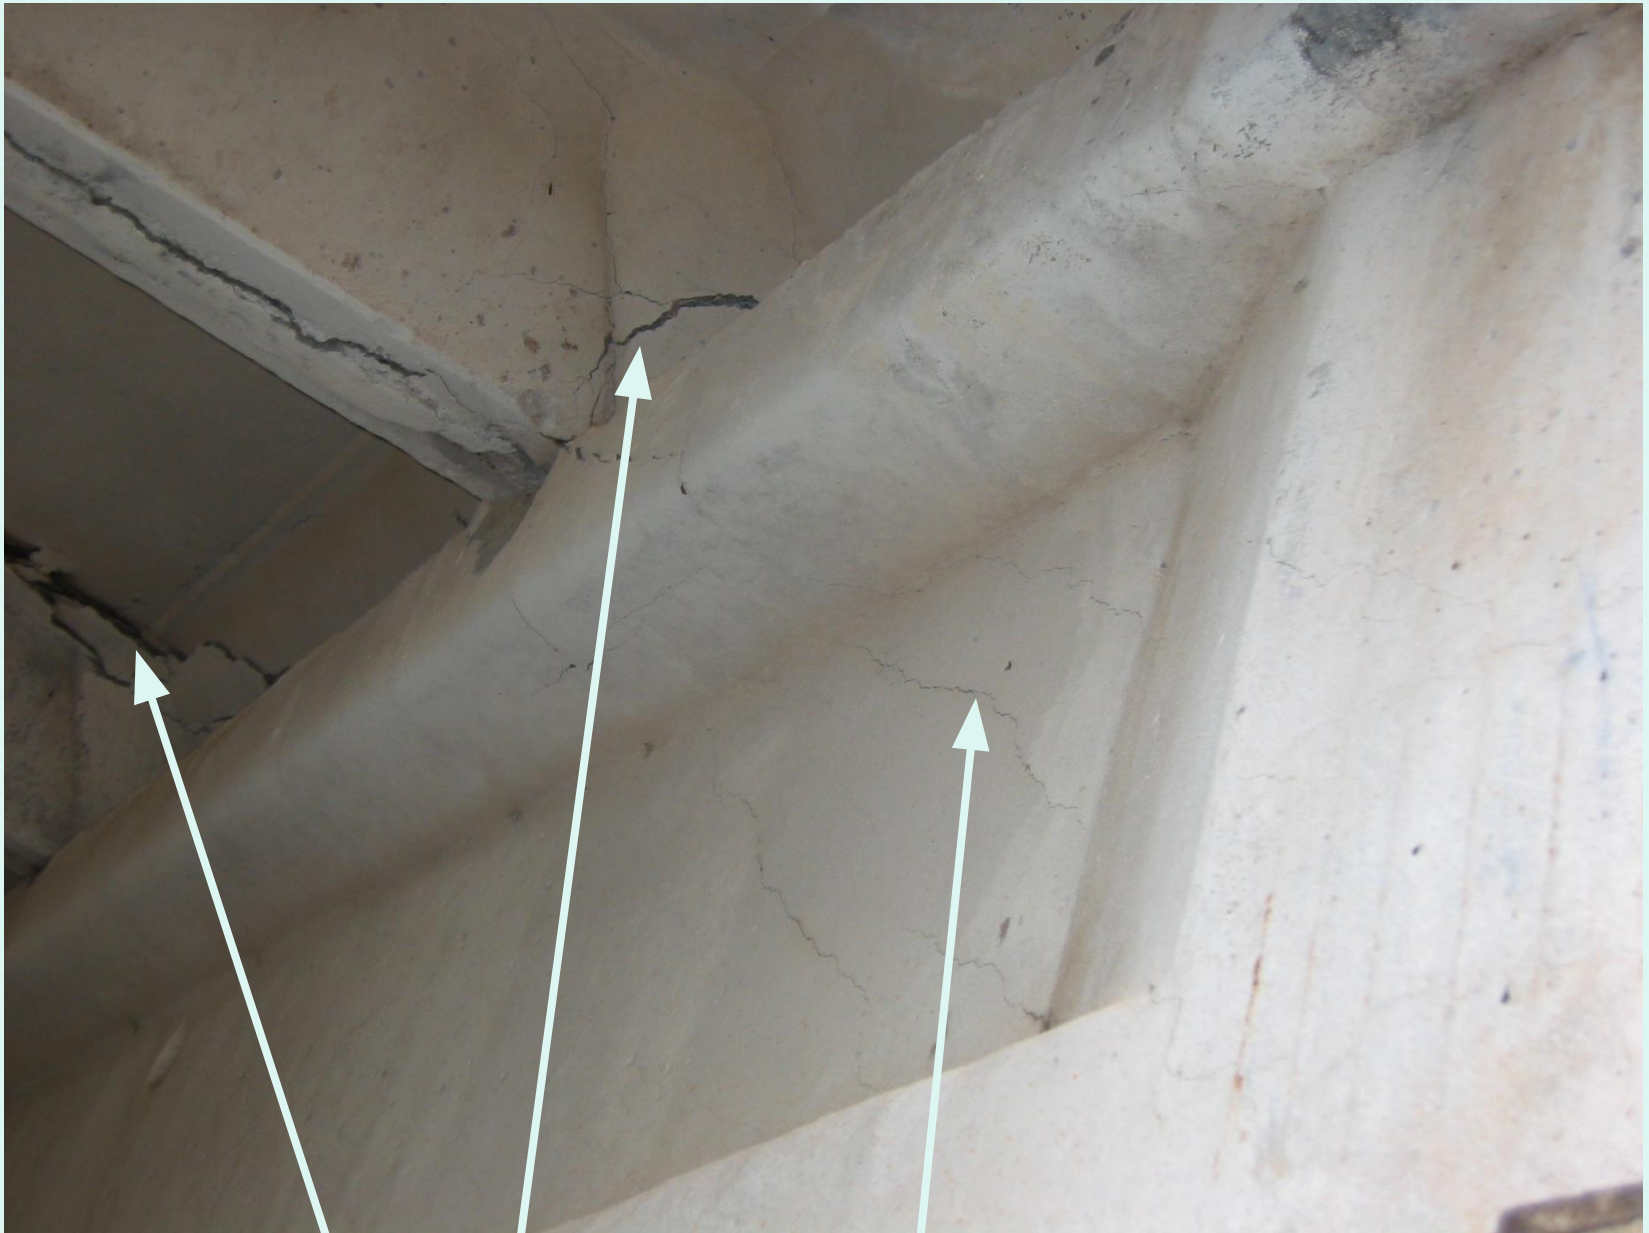
Трещины в конструктивных элементах плиты покрытия

Наклонные трещины в стропильной балке

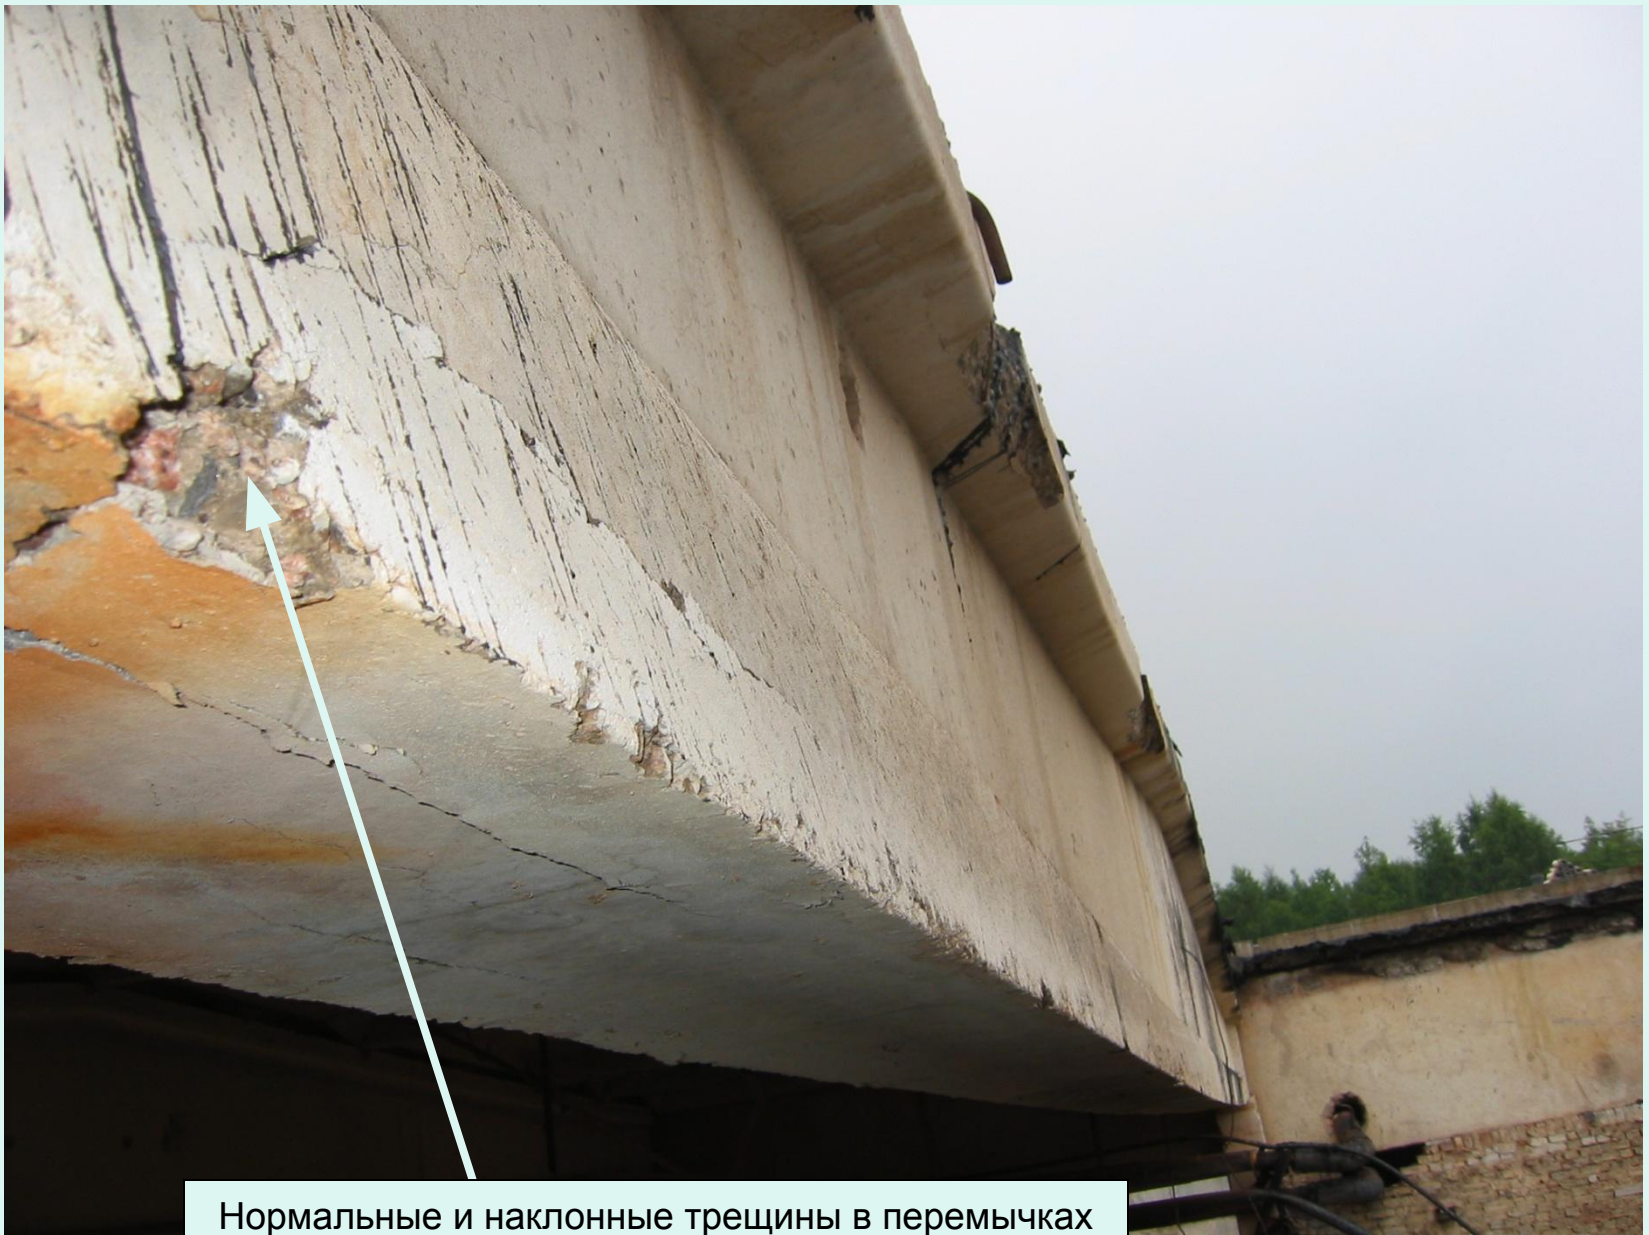
Нормальные и наклонные трещины в перемычках над проемами ленточного остекления. Продольные трещины под местами расположения арматуры

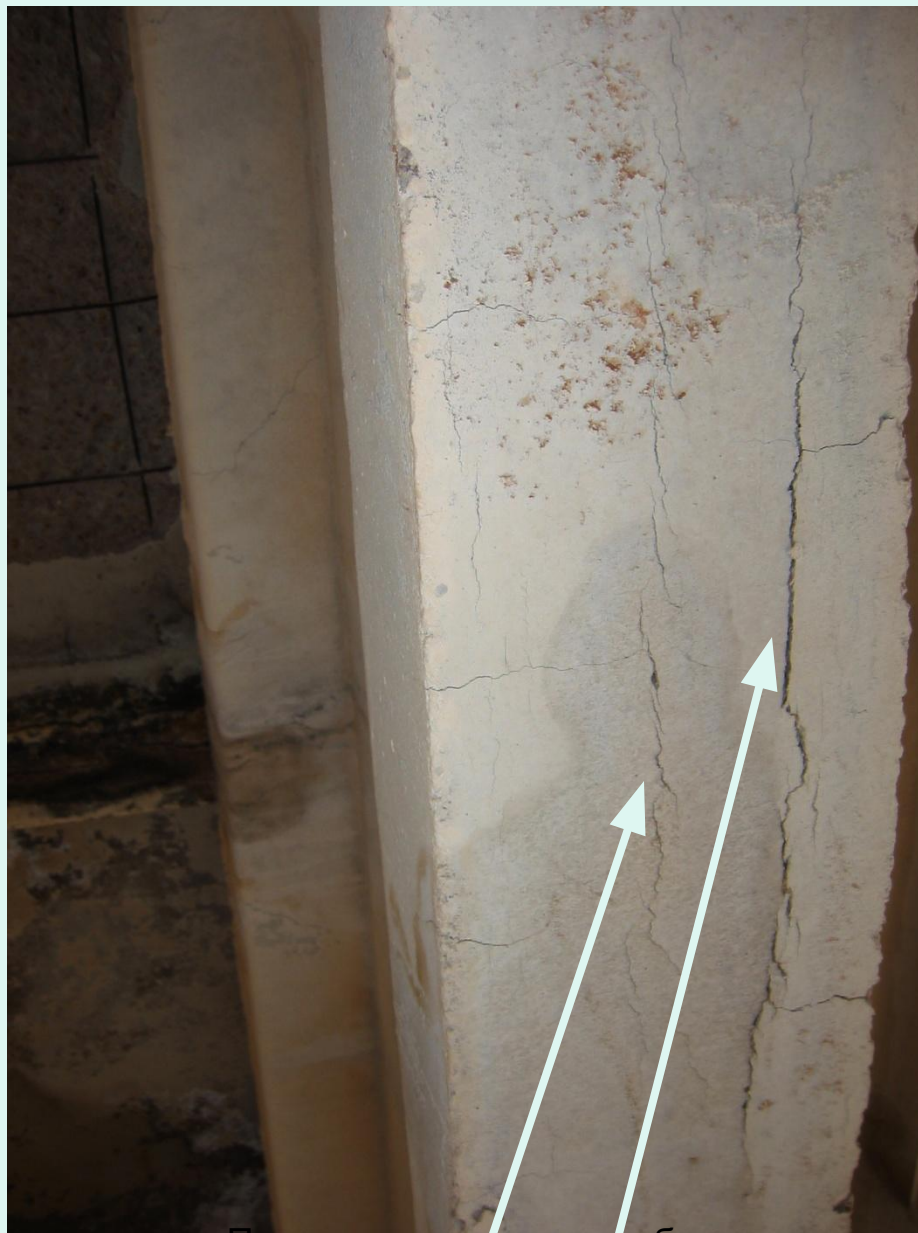
Продольные трещины в бетоне

балки

под местами расположения

арматуры

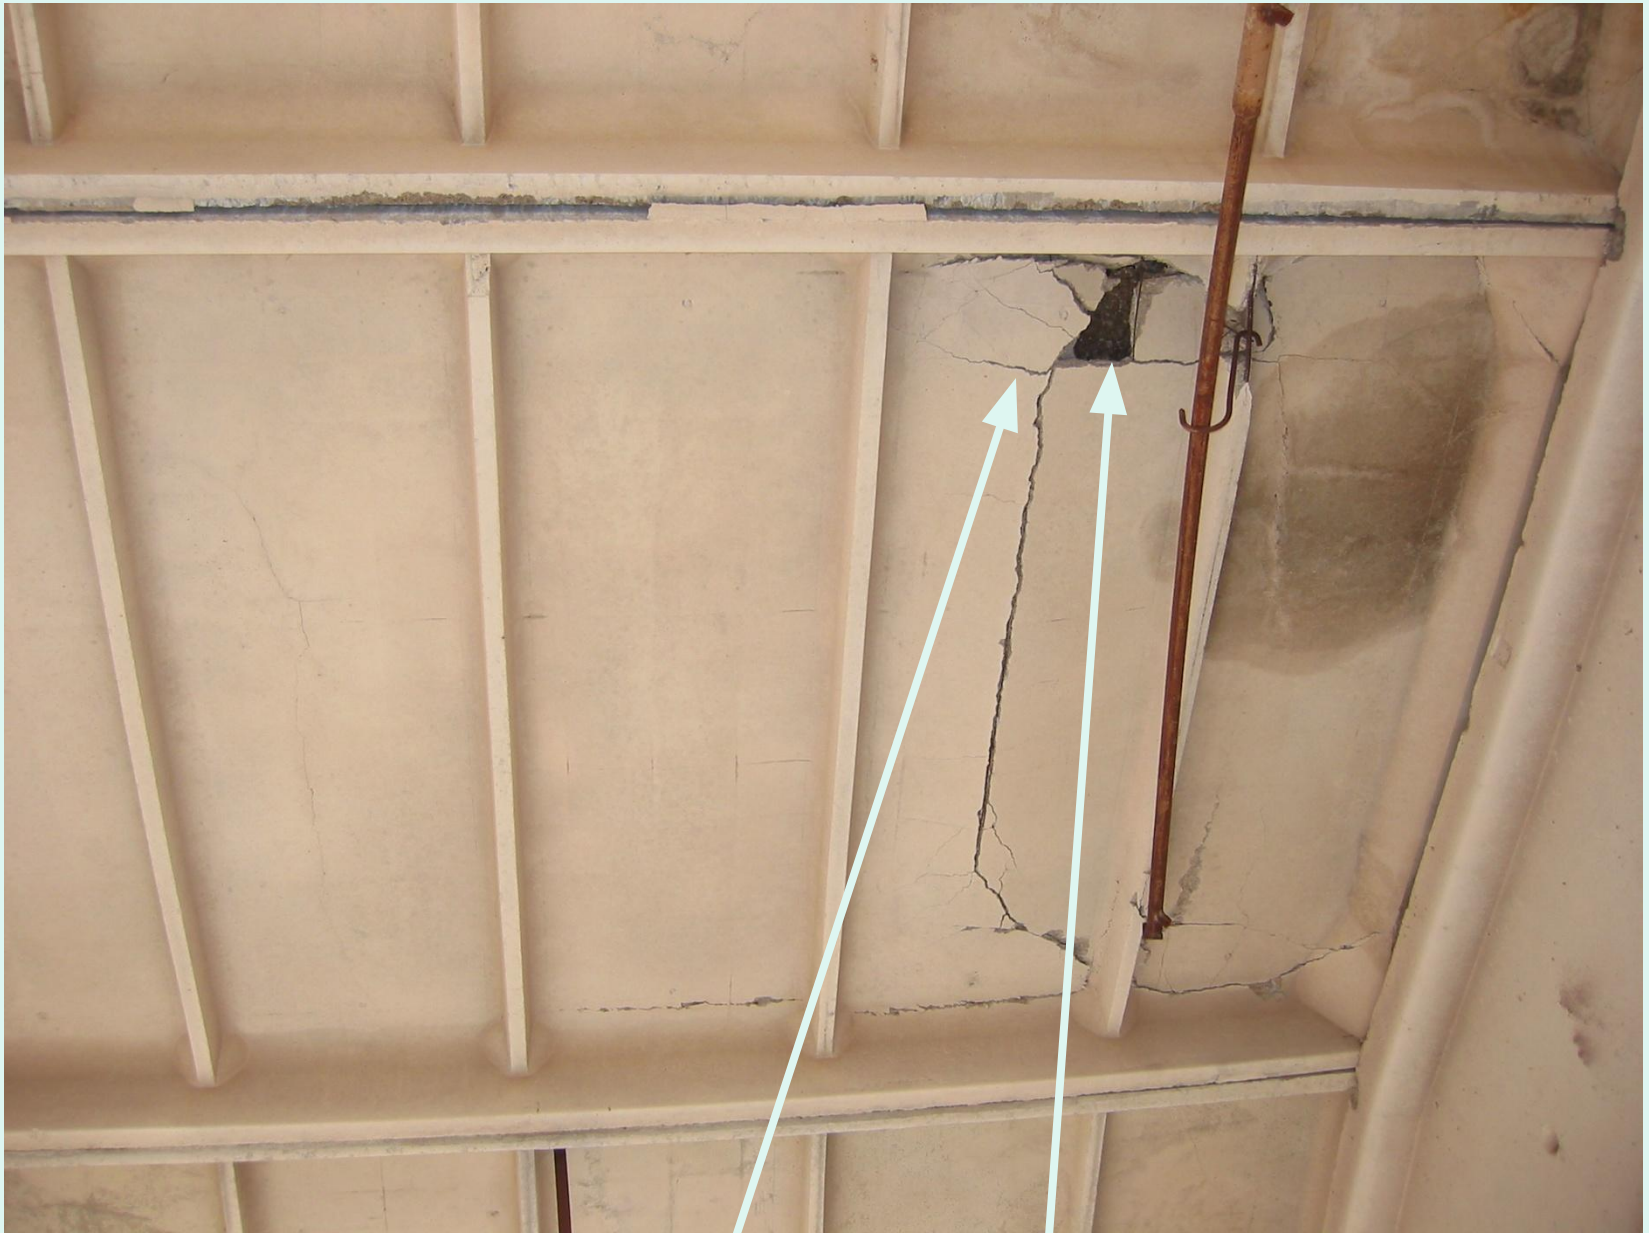
Трещины в полке плиты  
покрытия.

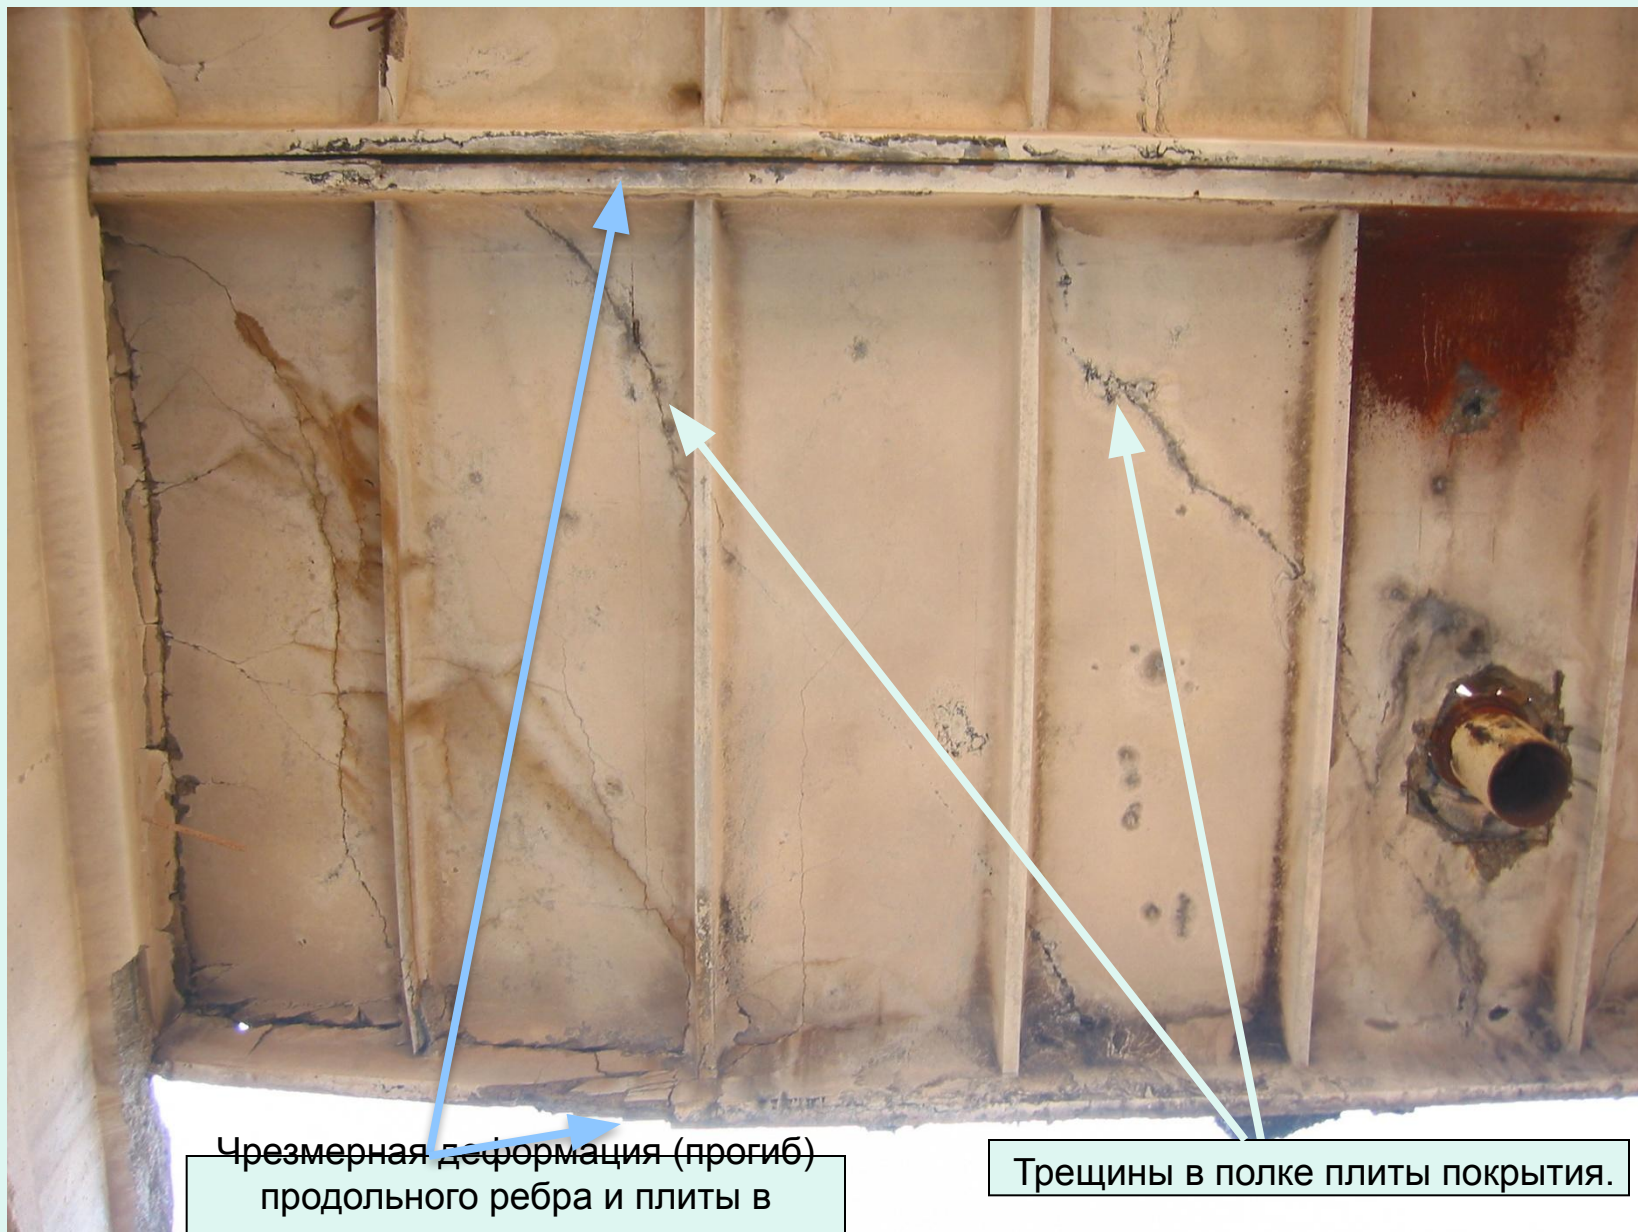
Чрезмерная деформация (прогиб)  
продольного ребра и плиты в  
целом

Трещины в полке плиты покрытия.

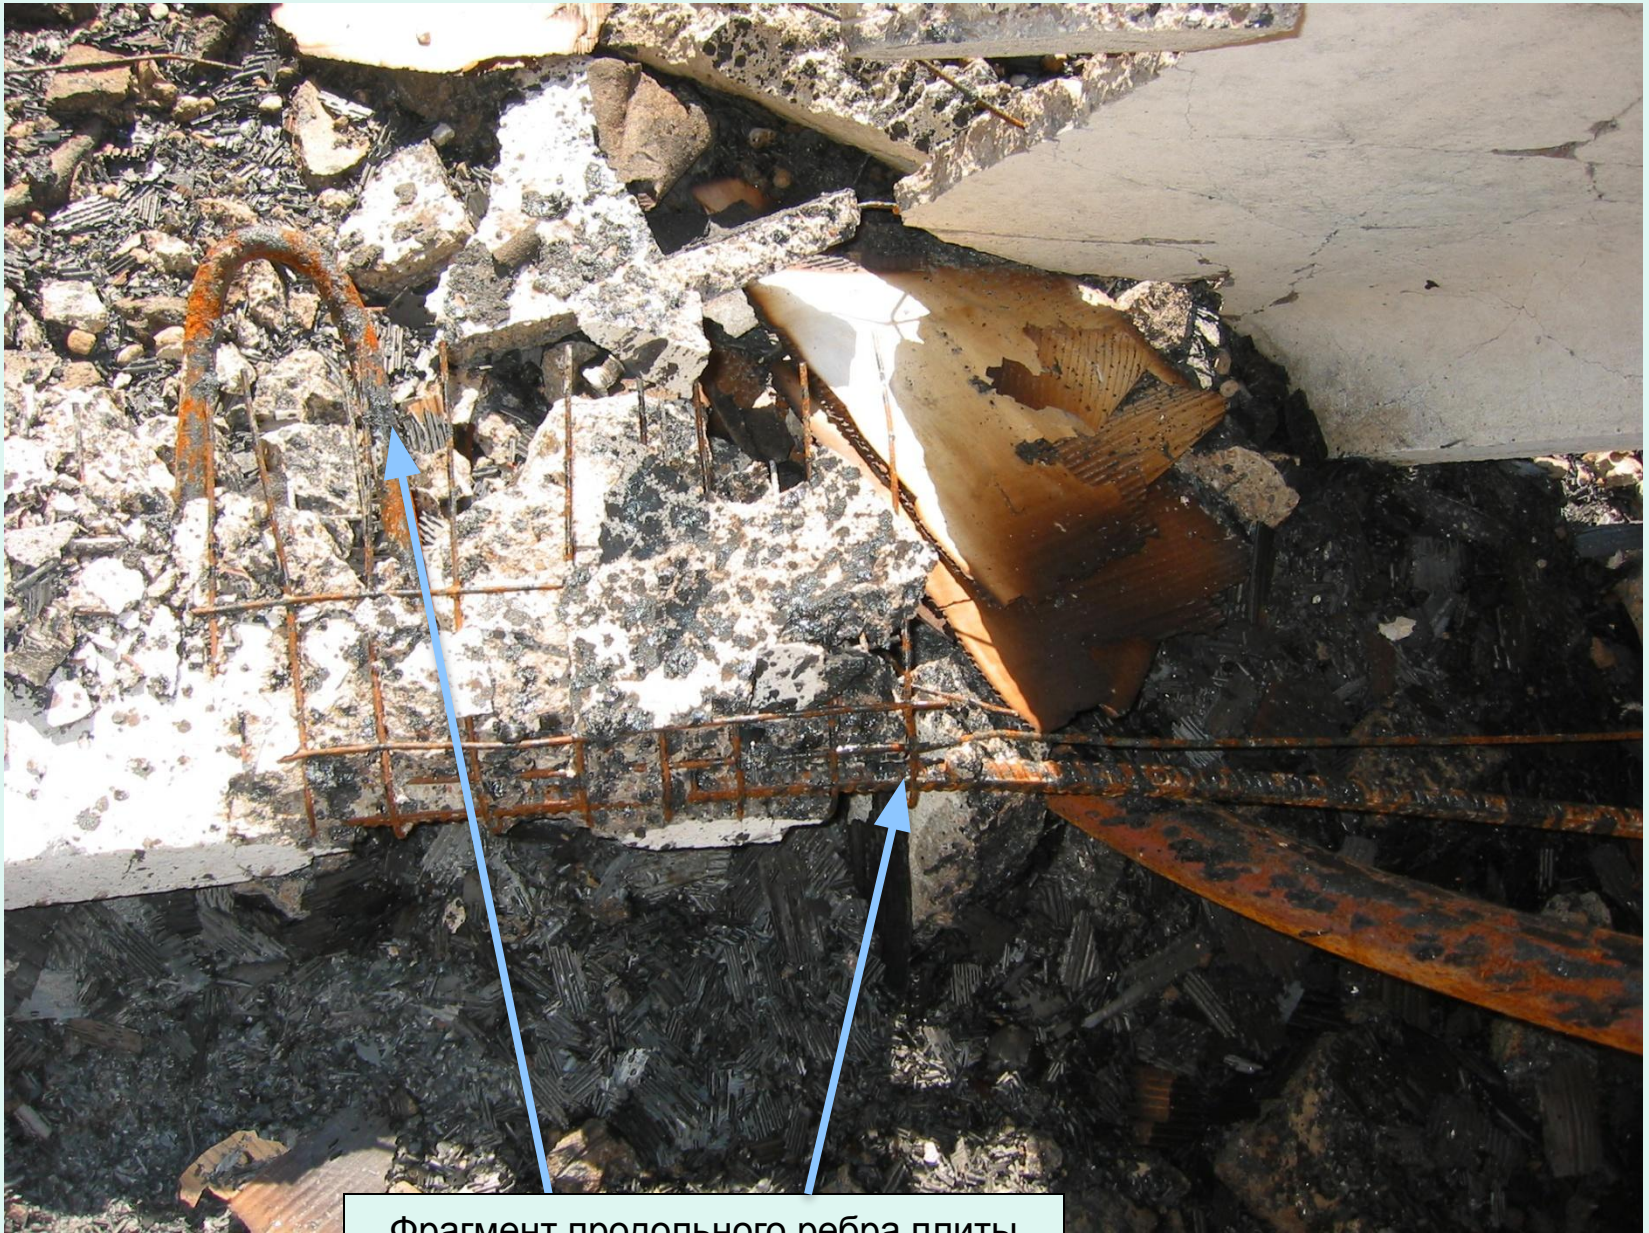
Фрагмент продольного ребра плиты  
покрытия (видны рабочая продольная  
арматура, сетки, монтажные петли)
