# **Черниговская Пятницкая церковь**

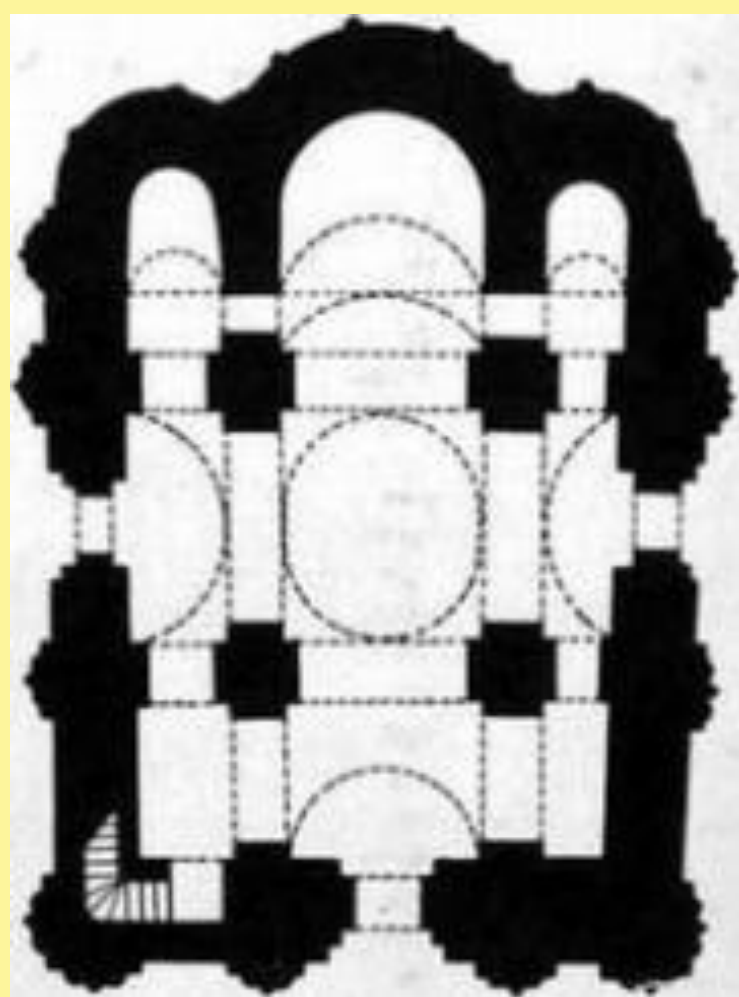
*Пятницкая церковь. План-схема*

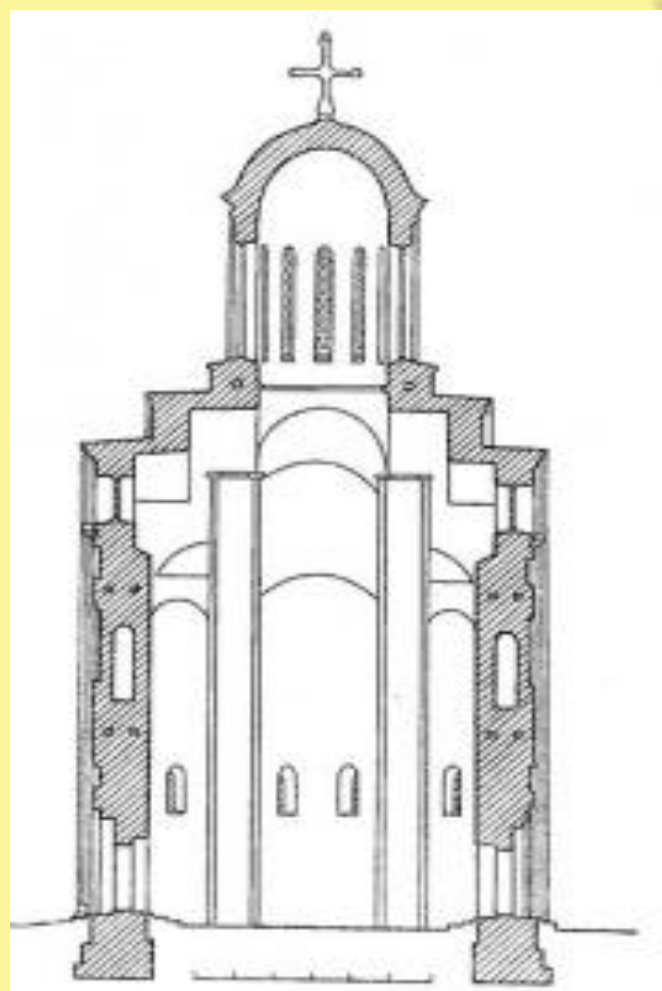
*Пятницкая церковь в разрезе*
