«СИБИРСКИЙ ФЕДЕРАЛЬНЫЙ УНИВЕРСИТЕТ»
Политехнический институт

Магистерская диссертация

Исследование факторов, влияющих на
работоспособность механизма твердотопливного
котла «Стаханов»

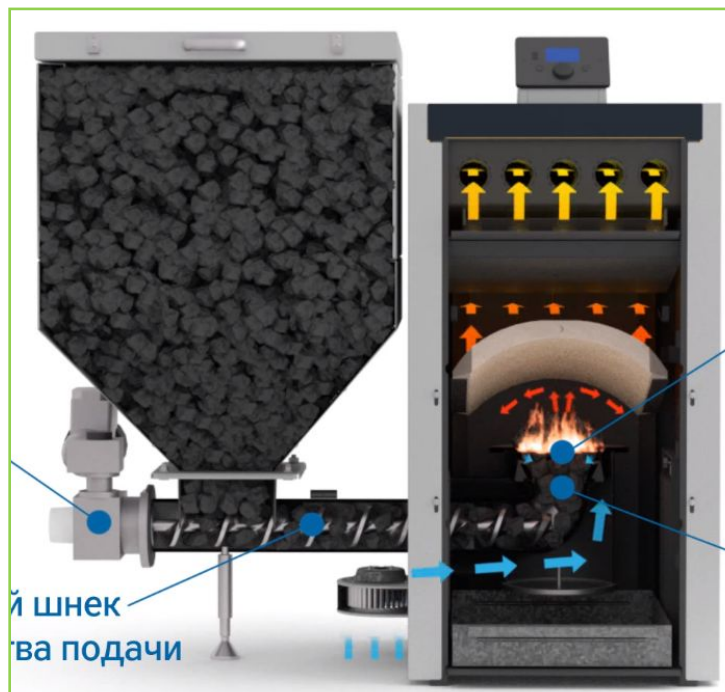
Одношнековая сварная

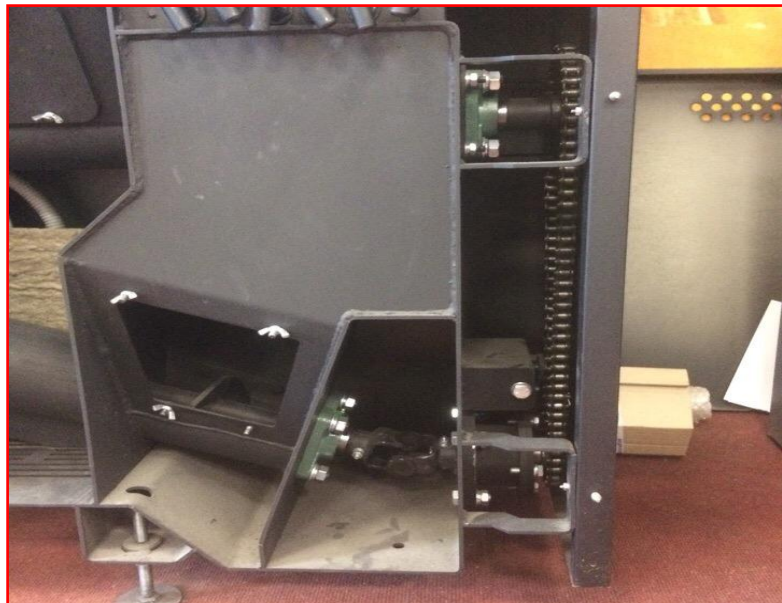
Одношнековая литая

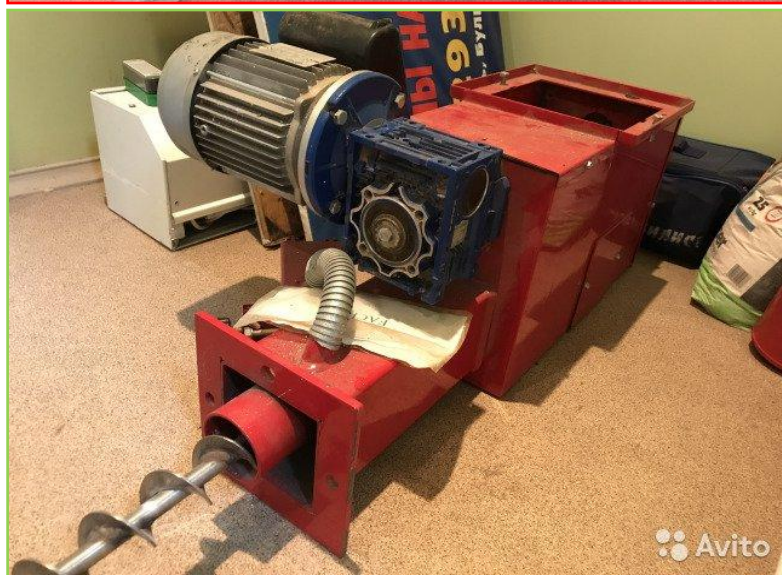
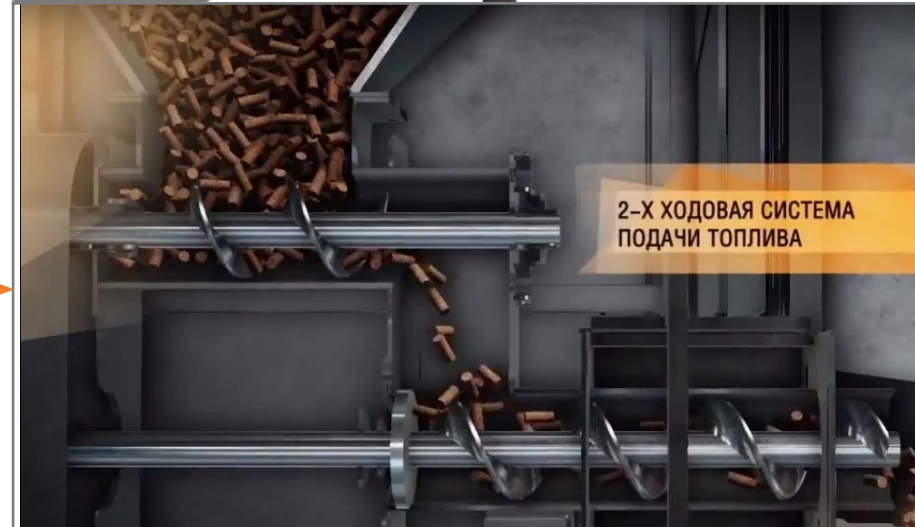
Двухшнековые
сварные

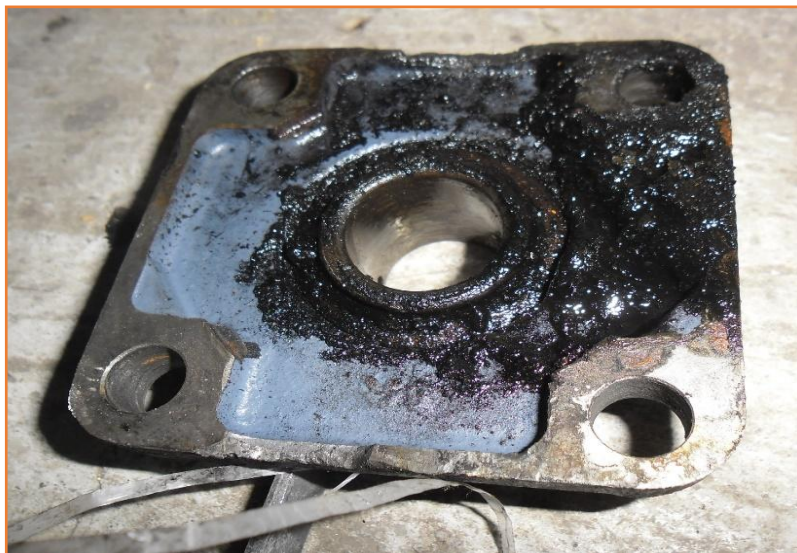
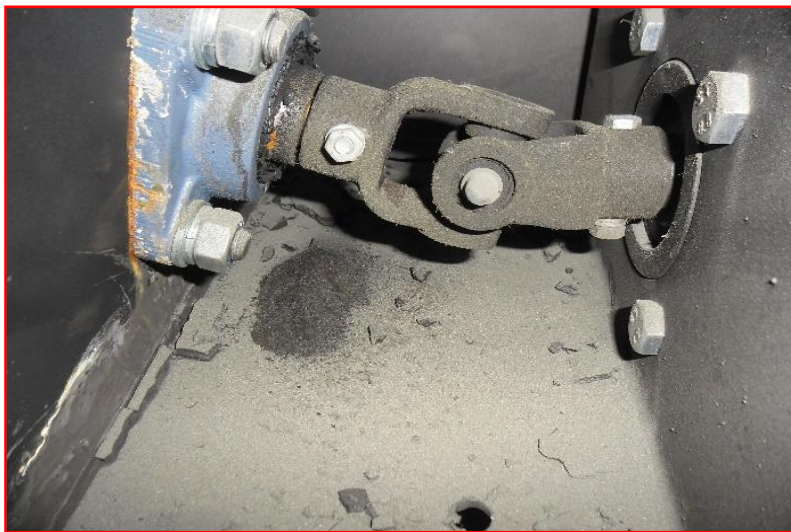
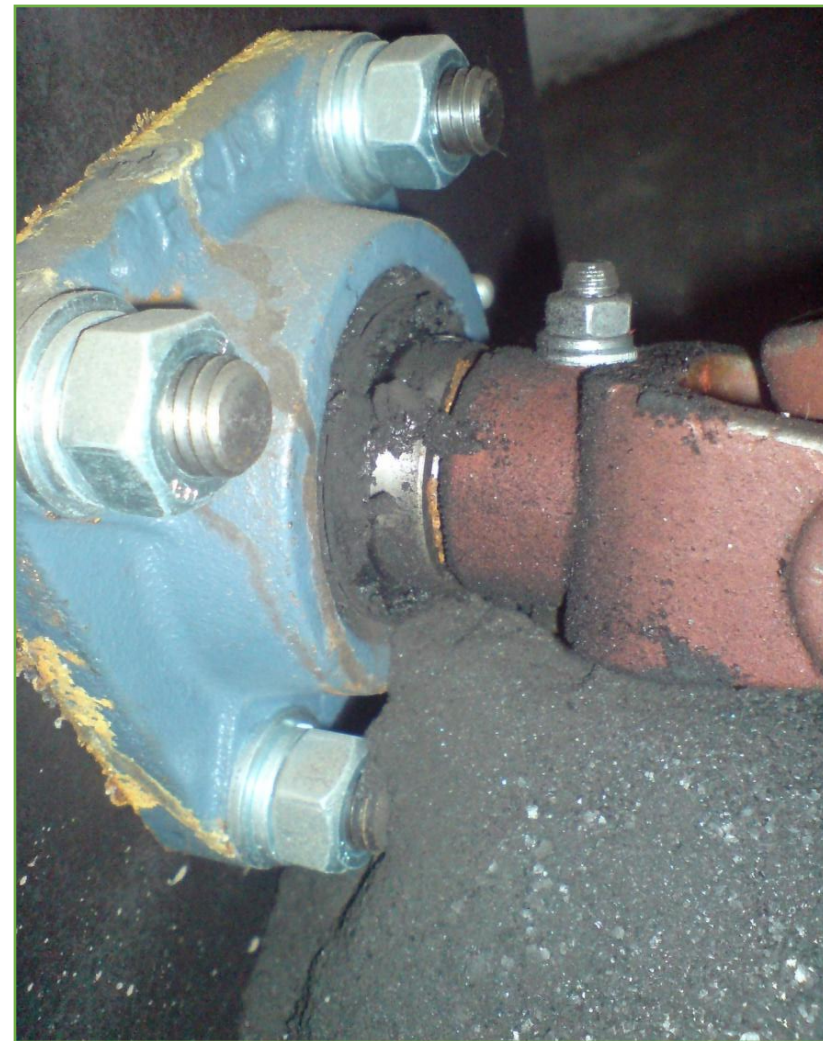
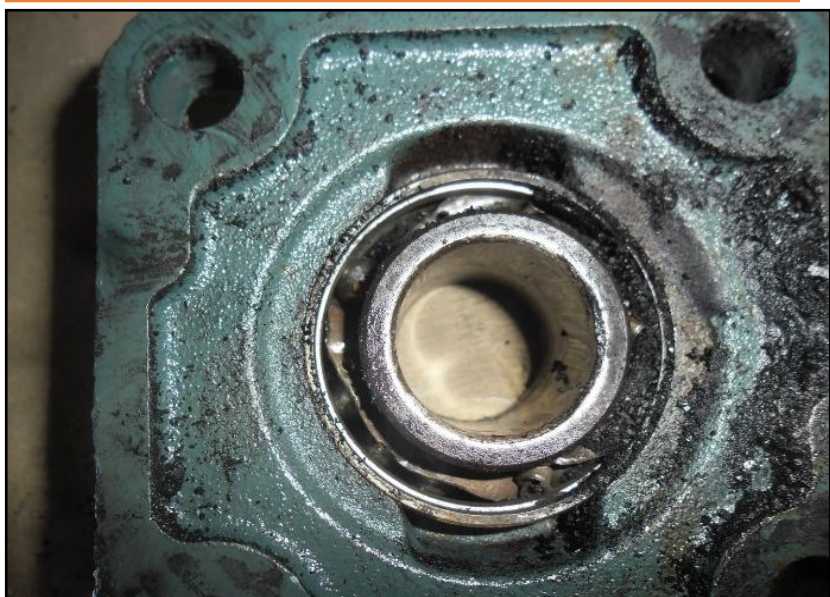
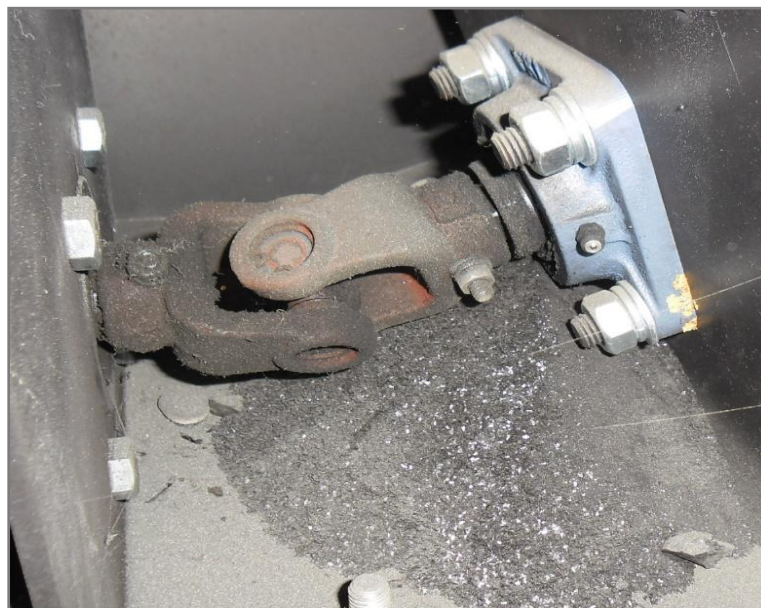
Приложенные фотографии к рекламациям

Характер неисправности замена подшипникового узла

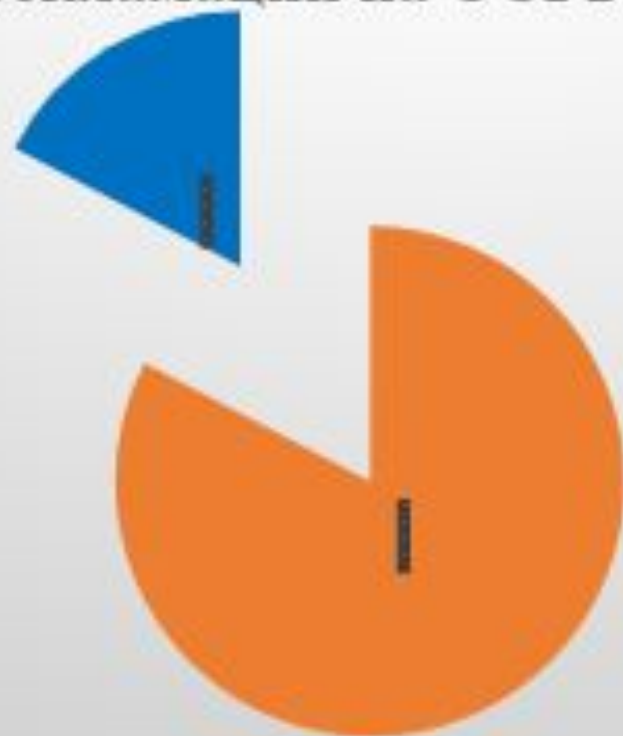
Число рекламаций на UCSF205 из общего

Остальные 382 рекламации

82 рекламации на подшипник

Всего 464 рекламации

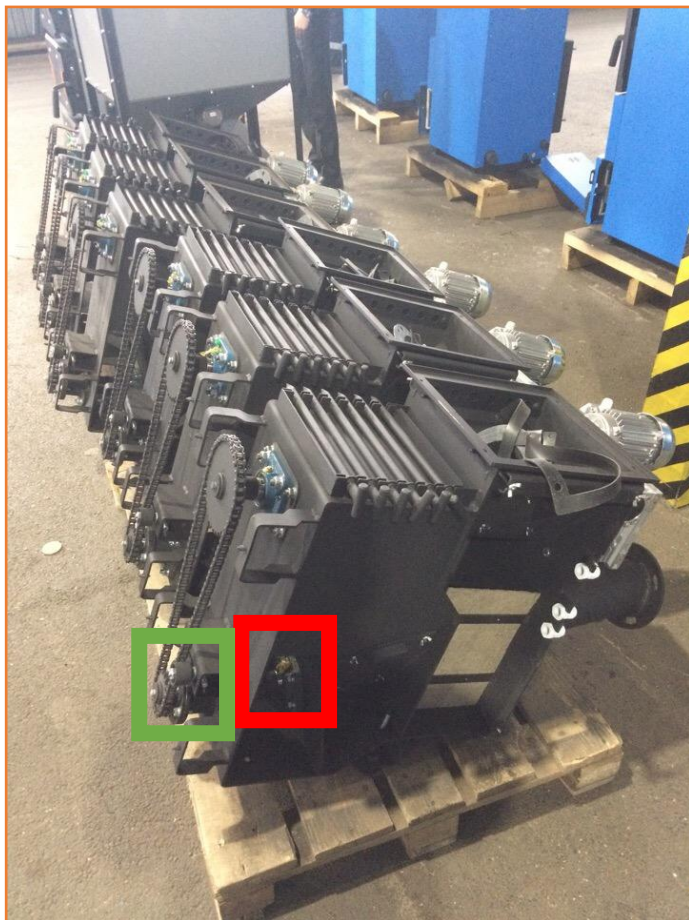
Расположение исследуемых элементов в механизме

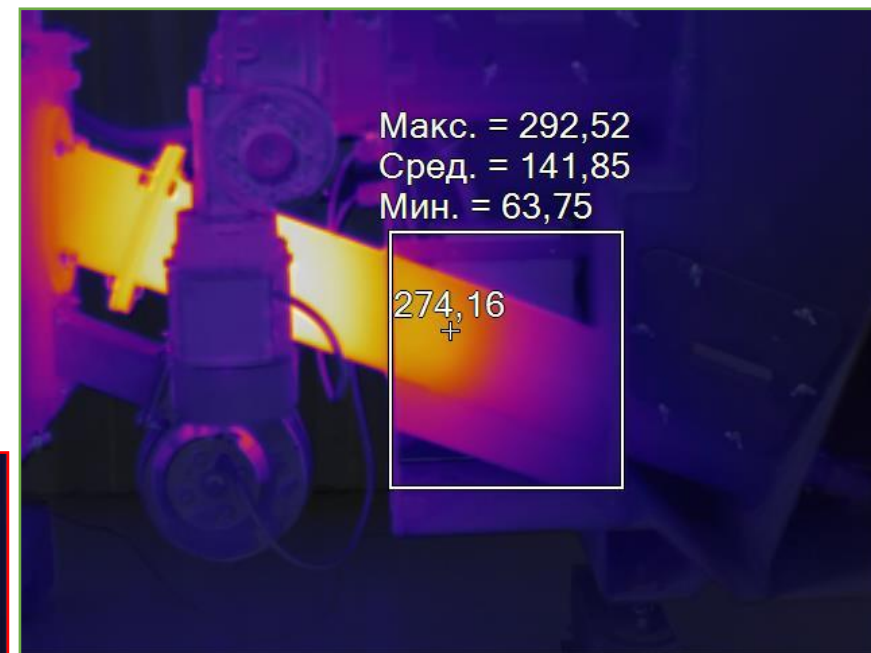
Максимальная достигнутая температура нагрева исследуемой области 11:20

Температура исследуемой области после выключения котла 9:00

Начало снижения температуры 11:30

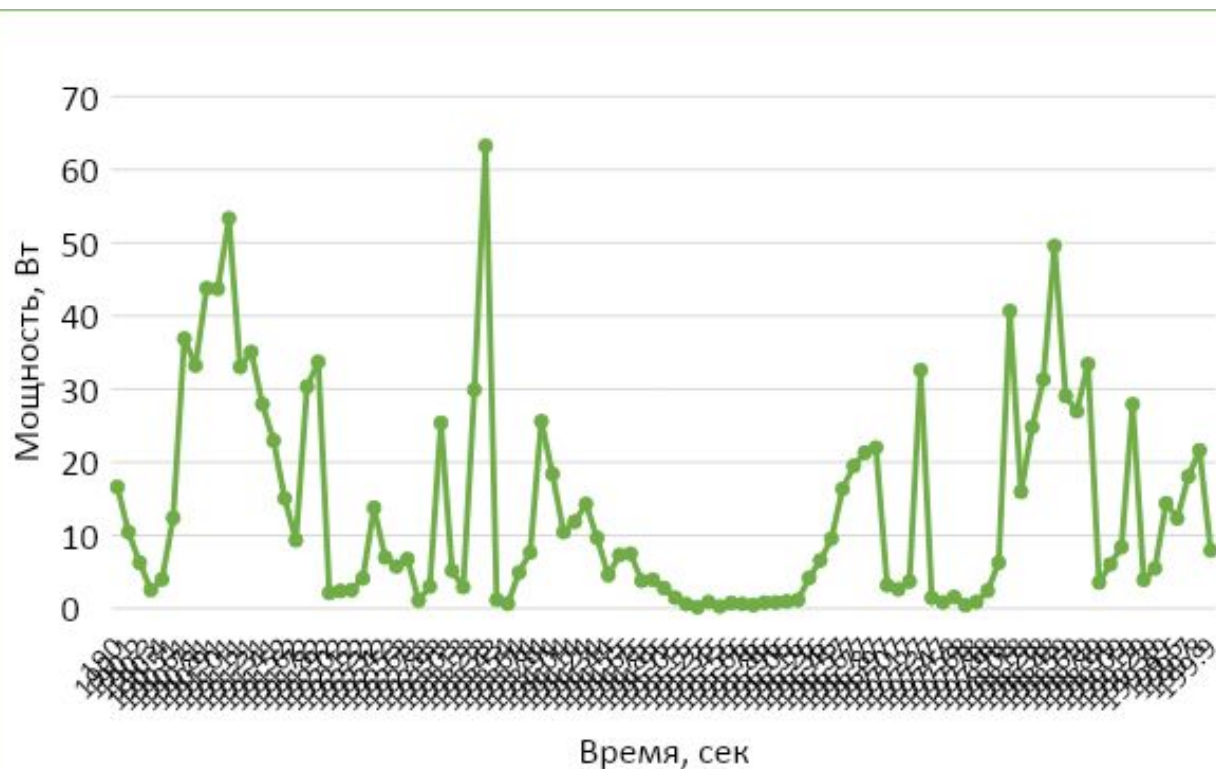
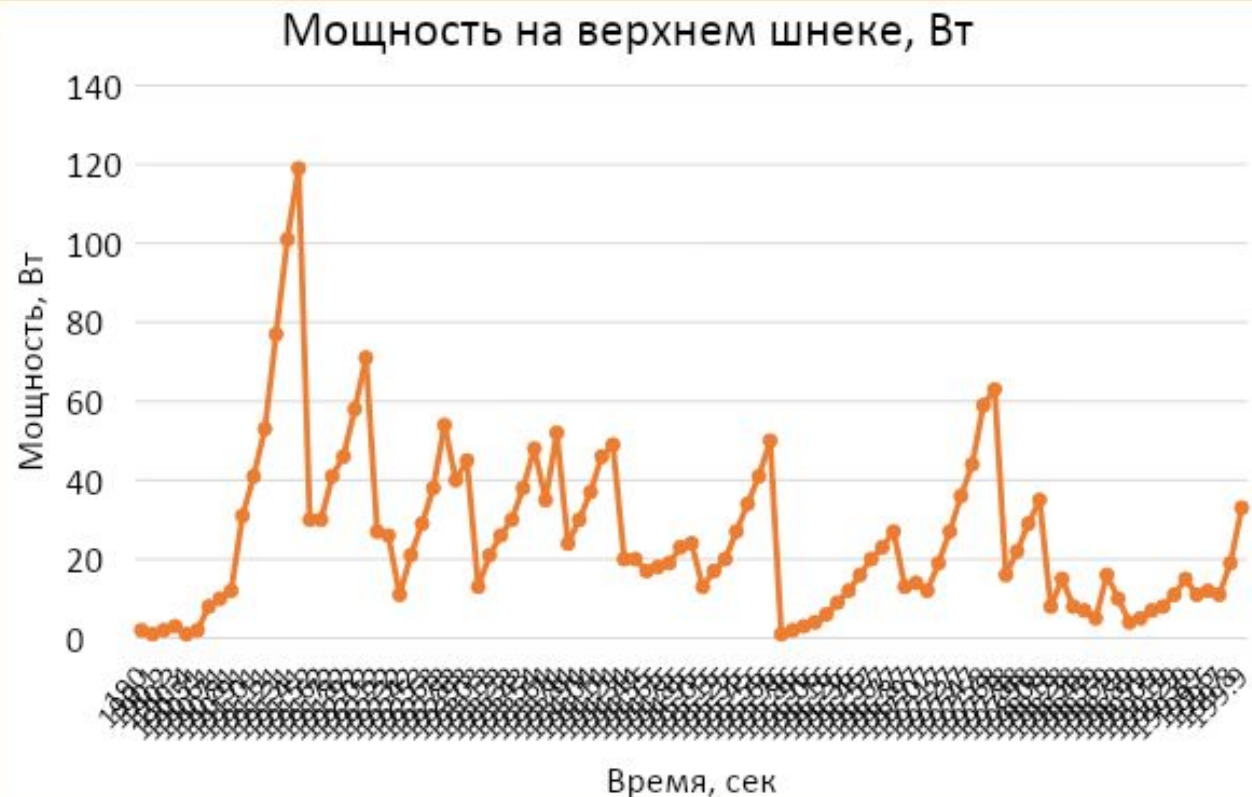
$$P = \tau \omega$$

$$\omega = \frac{2\pi * RPM}{60}$$

$$P_{\text{сумм.}} = 183 \text{ Вт}$$

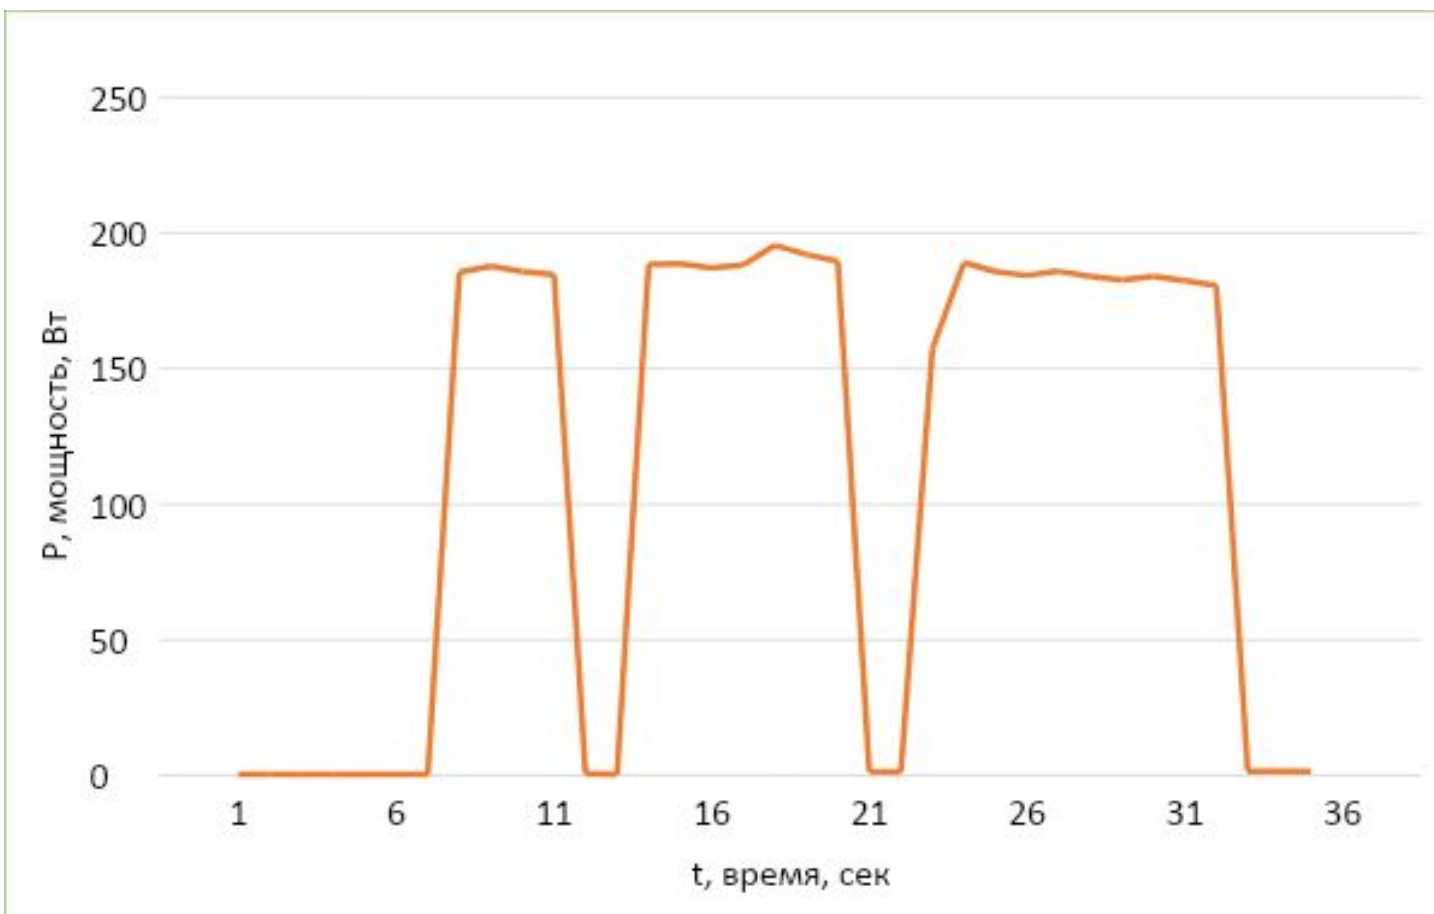
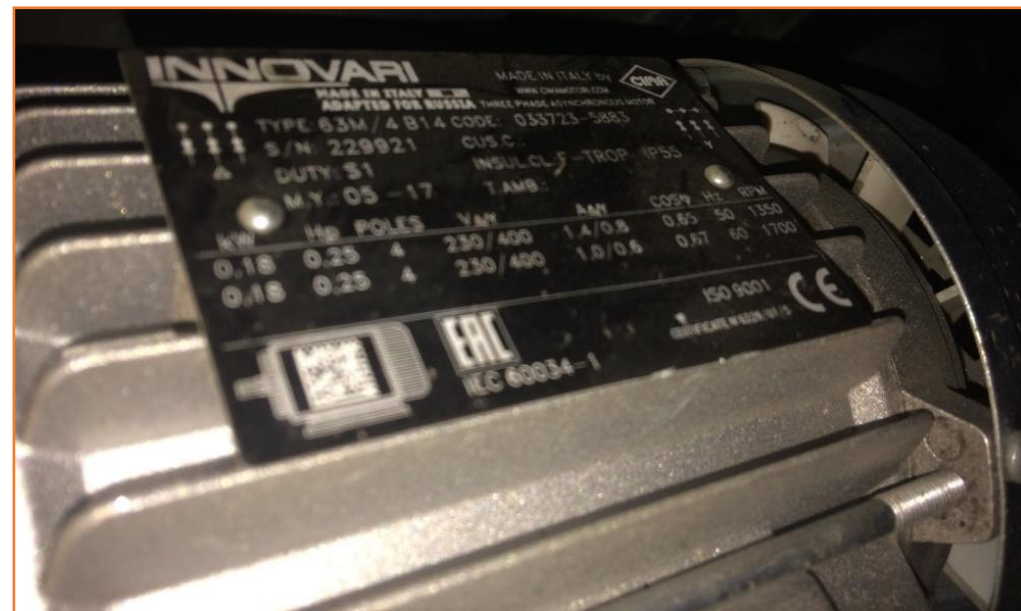
Результаты

$$P = 1,73 * U * I * \cos\varphi * \eta$$

$$P_{\text{факт.}} = 195 \text{ Вт}$$

$$P_{\text{расч.}} = 183 \text{ Вт}$$

Погрешность 6, 15%

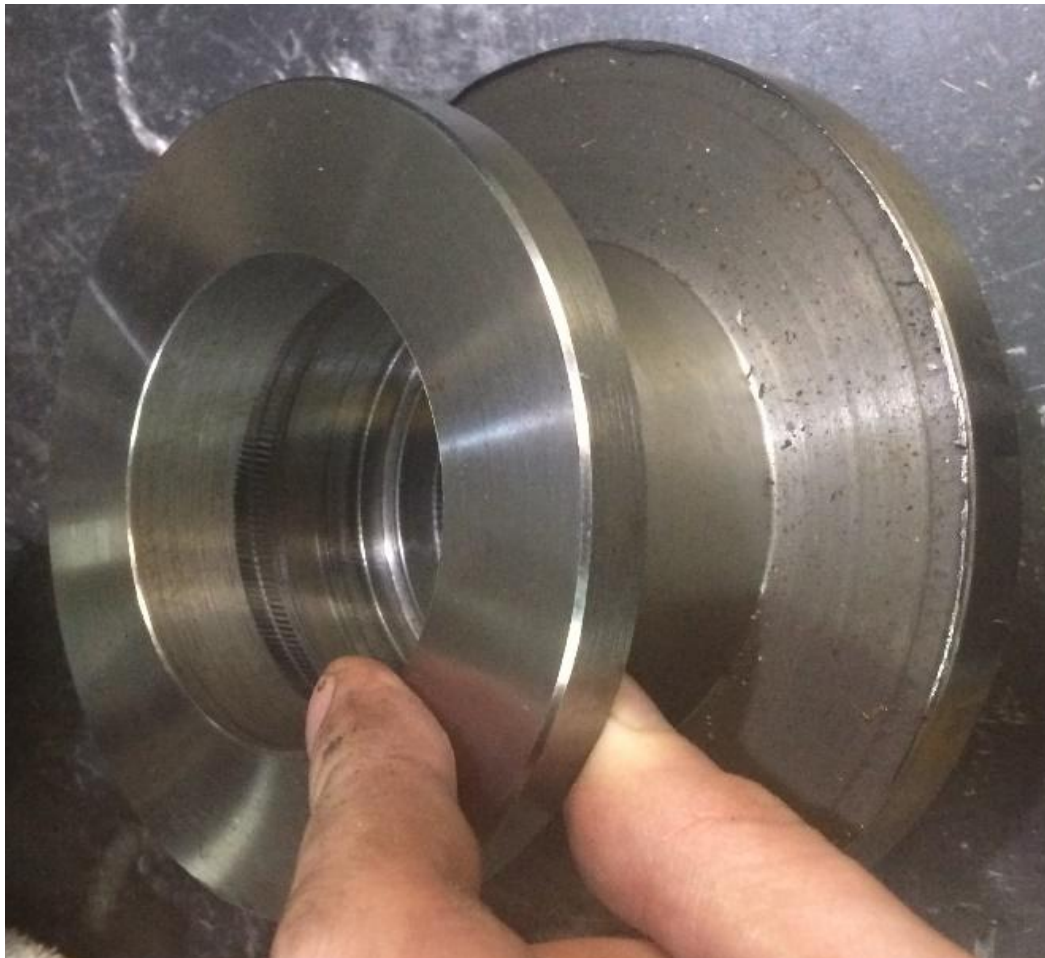
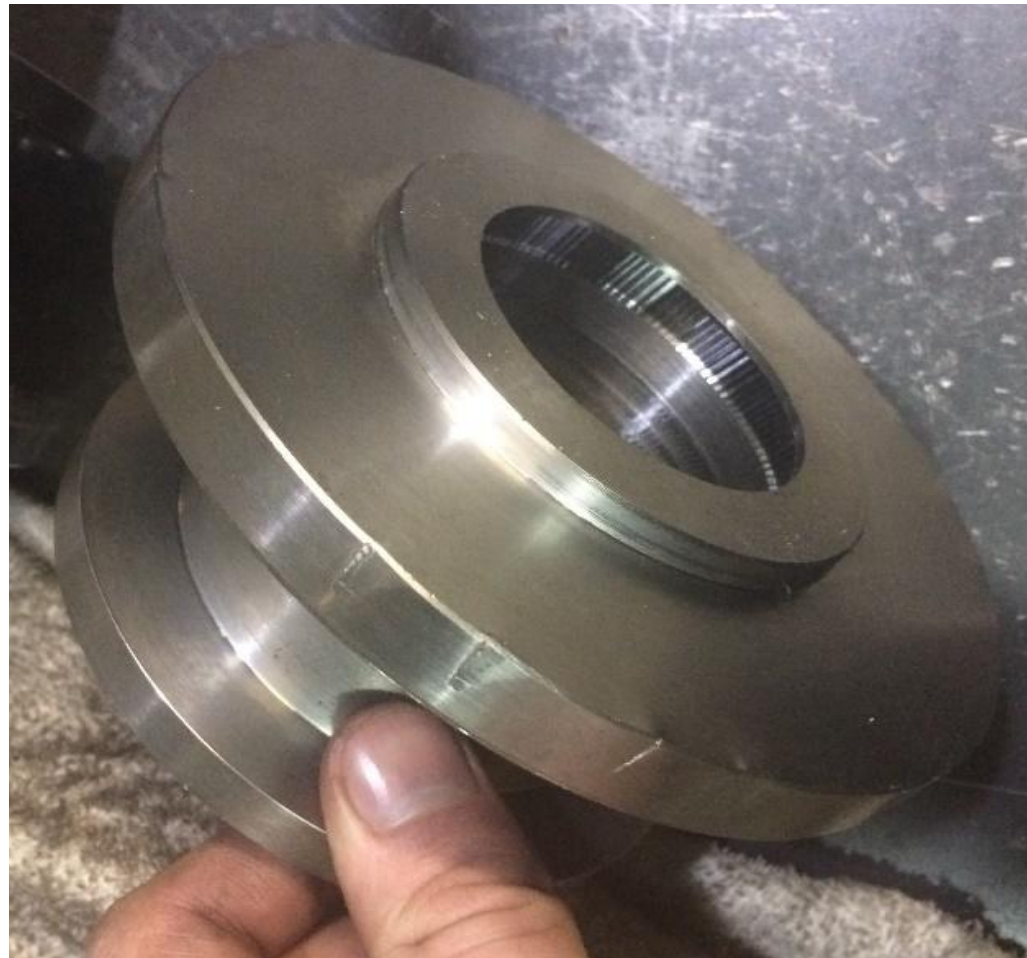
Корпус подшипника из стального прутка

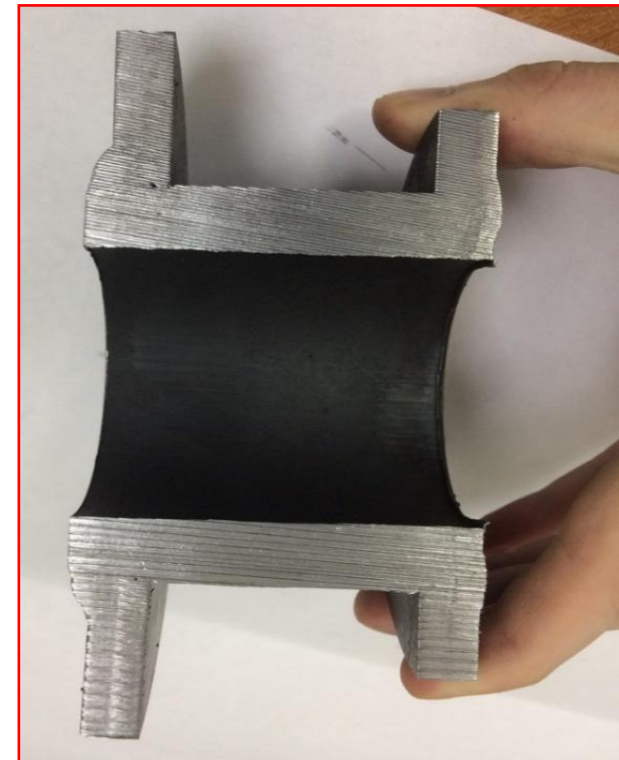
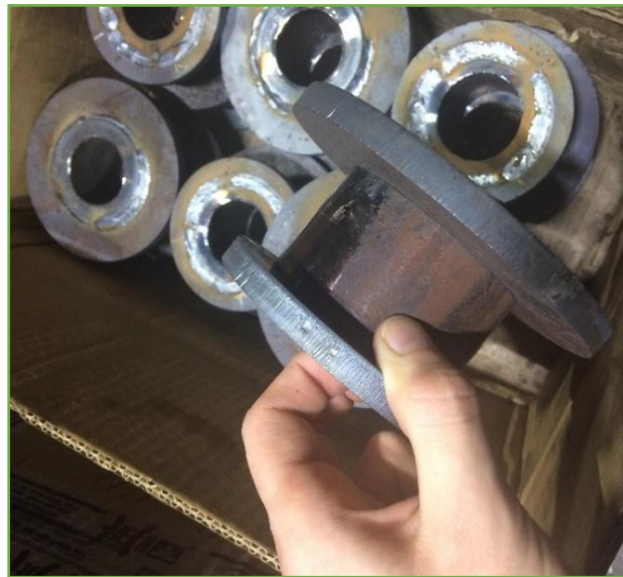
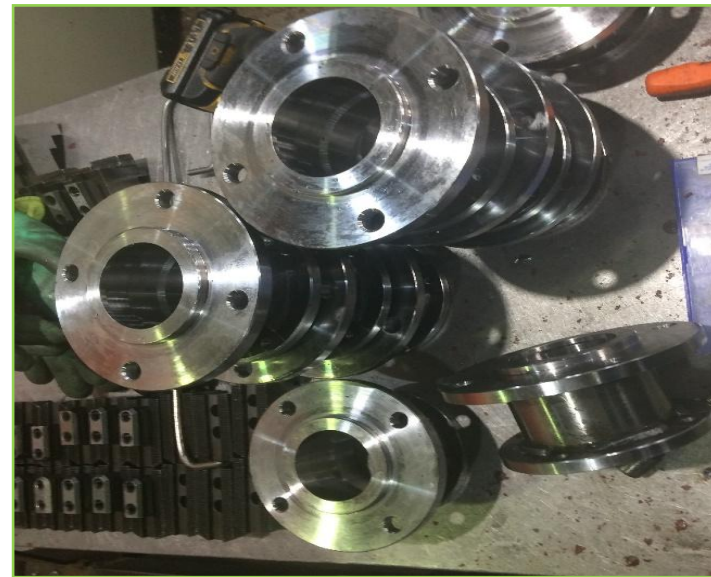
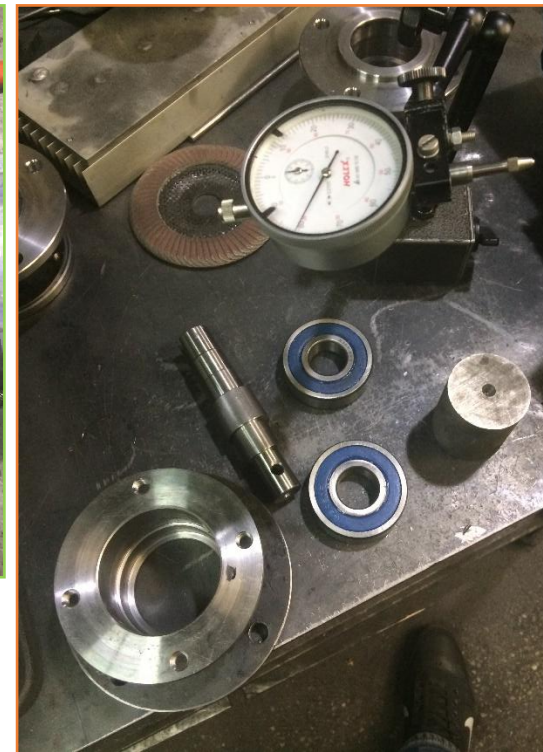
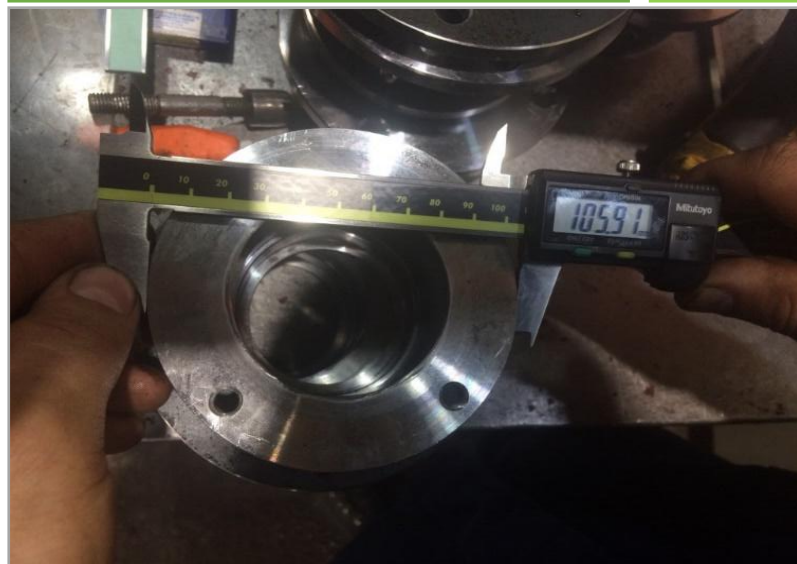
Первая партия, сварка с одной стороны

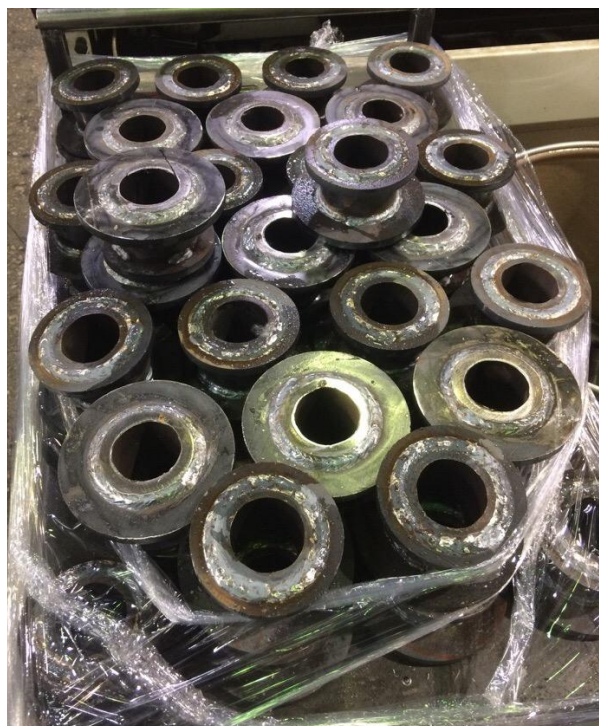
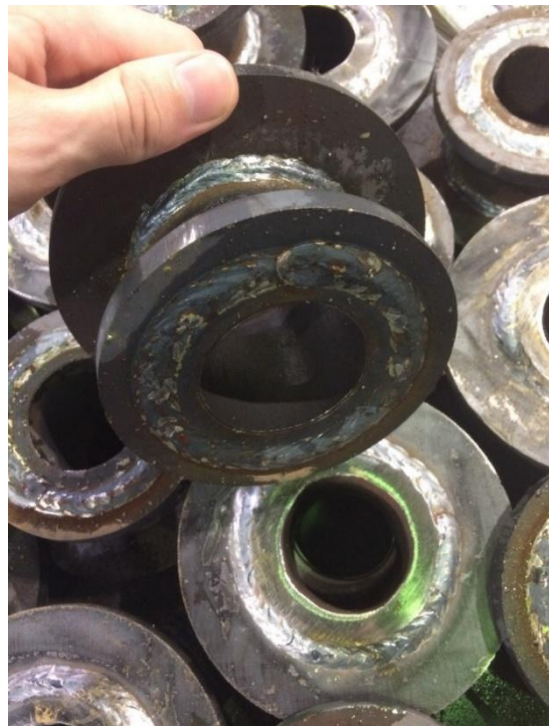
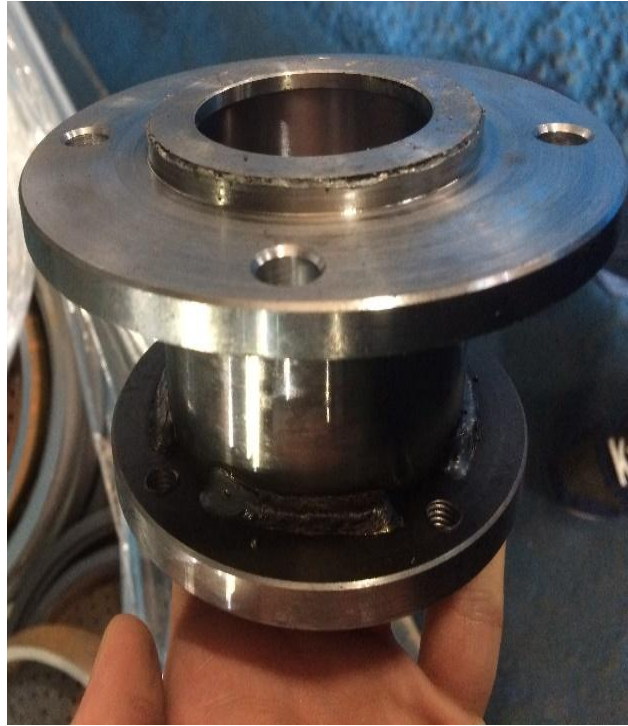
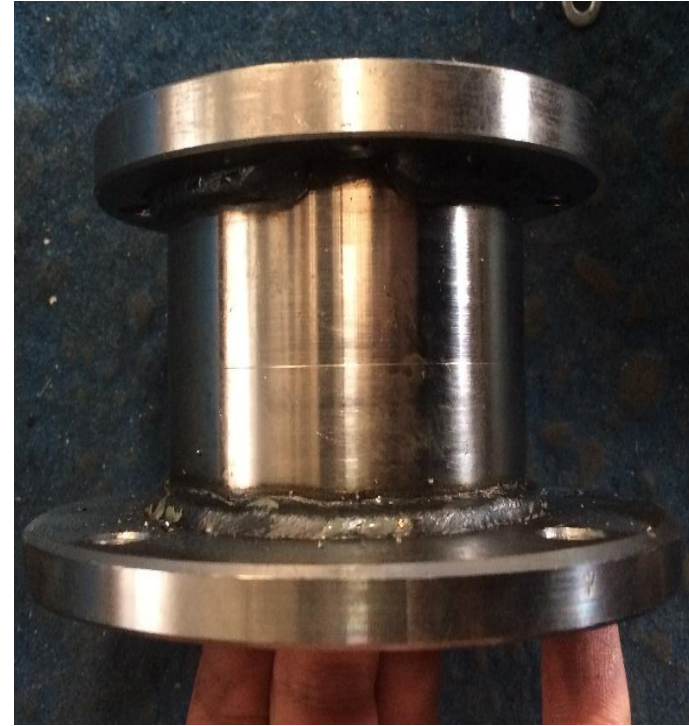
Вторая партия, сварка с двух сторон

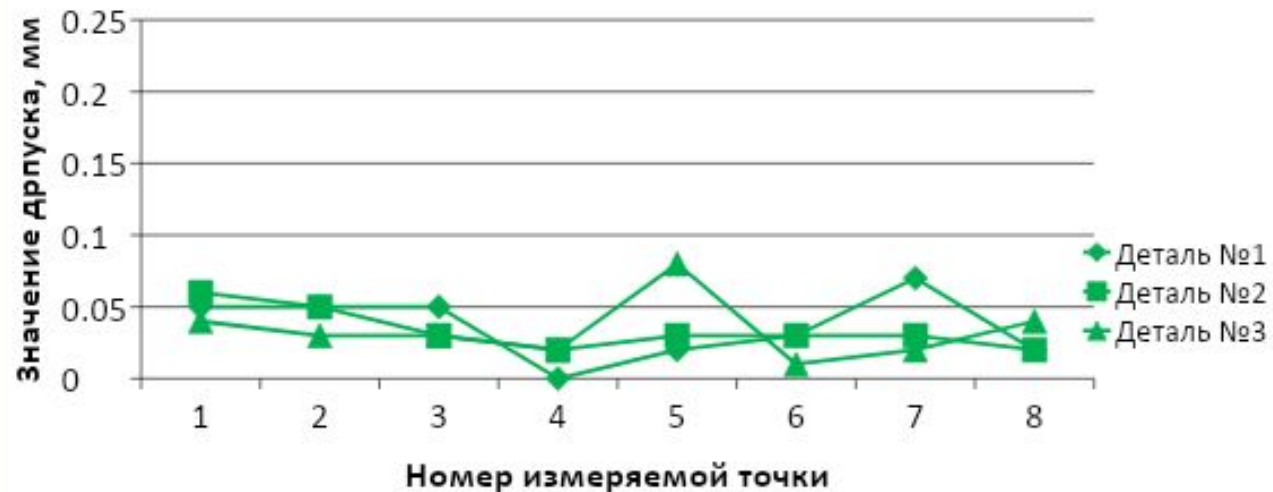
С отжигом

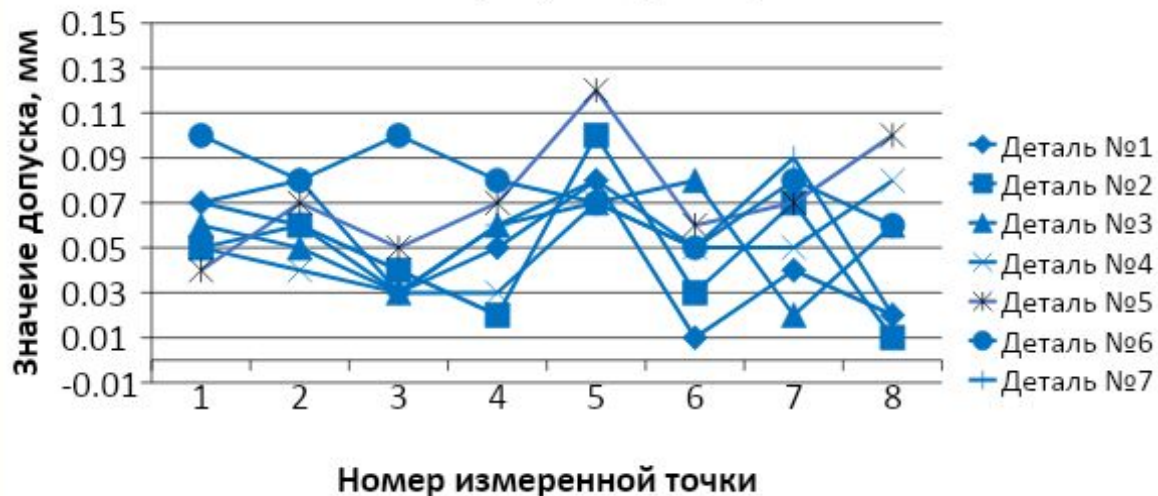
Без отжига, сварка с одной стороны

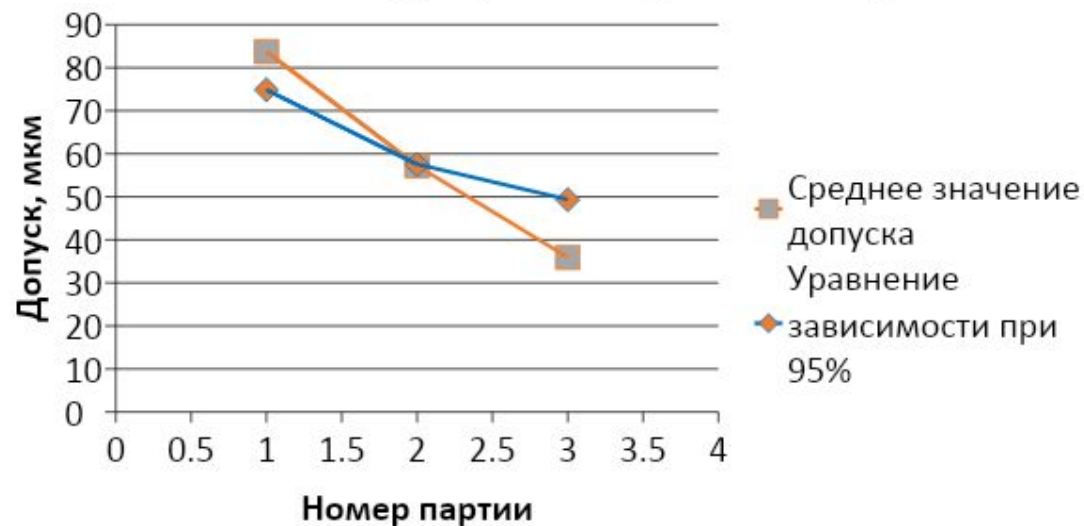
Зависимость допуска от стратегии сварки

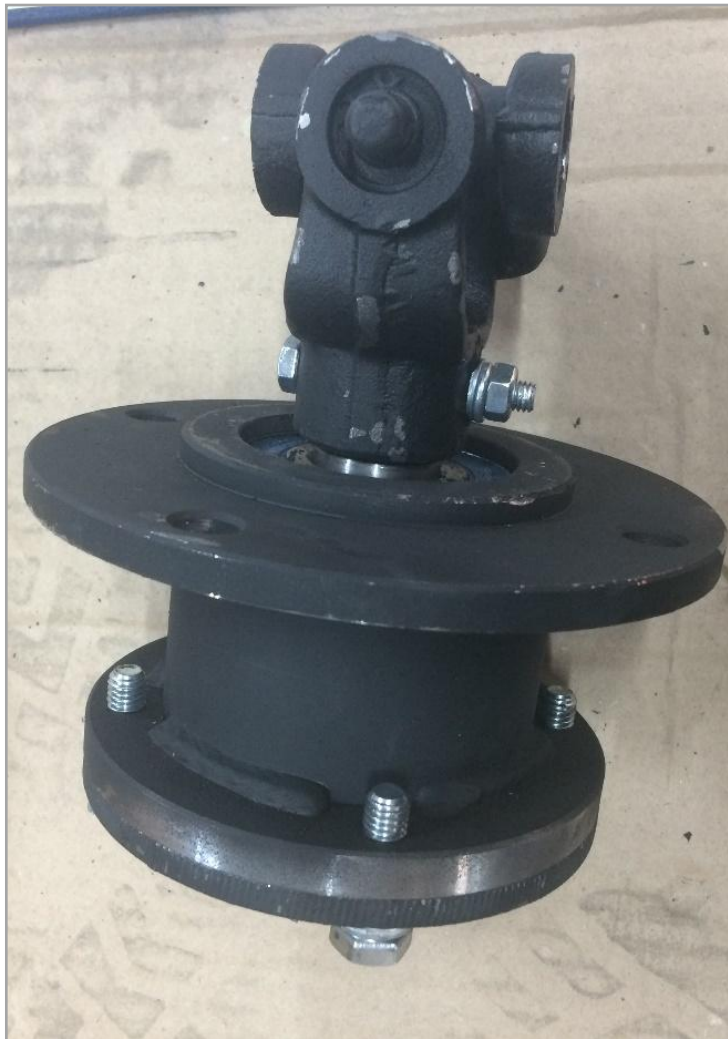
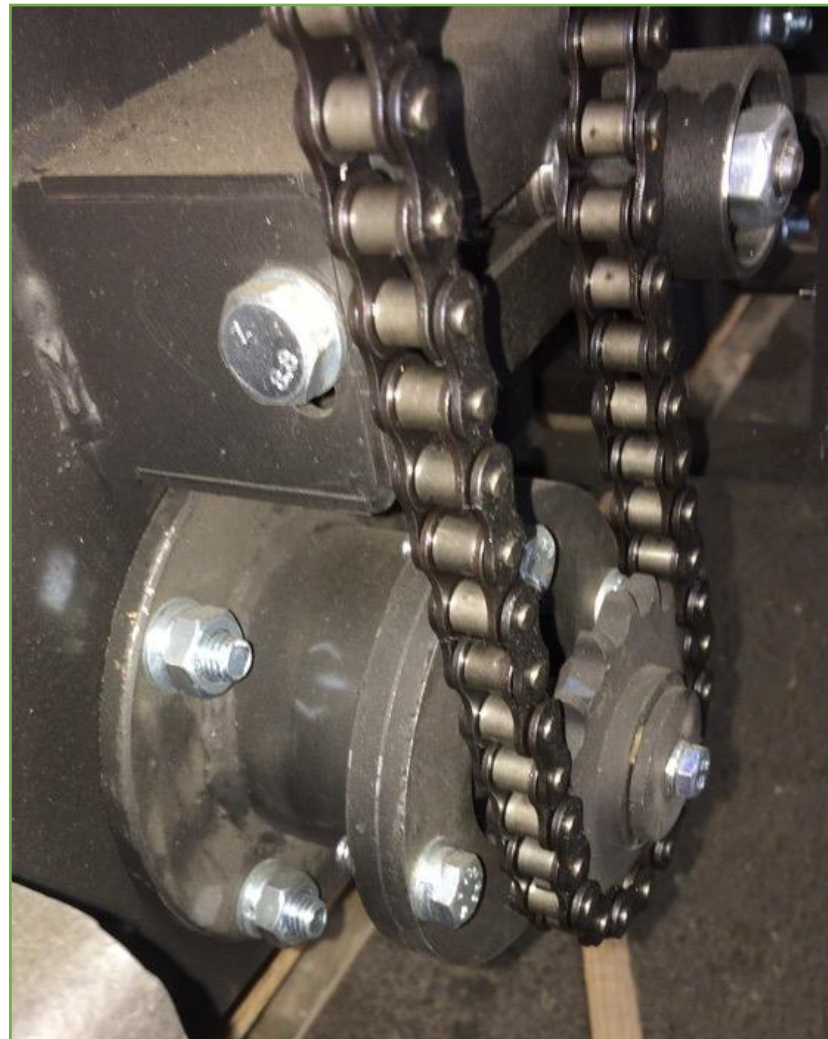
Корпус подшипника в сборе
