**Пизанская башня** — колокольная башня, часть ансамбля городского собора Санта-Мария-Ассунта (Пизанский собор) в городе Пиза, получившая всемирную известность благодаря непреднамеренному наклону.

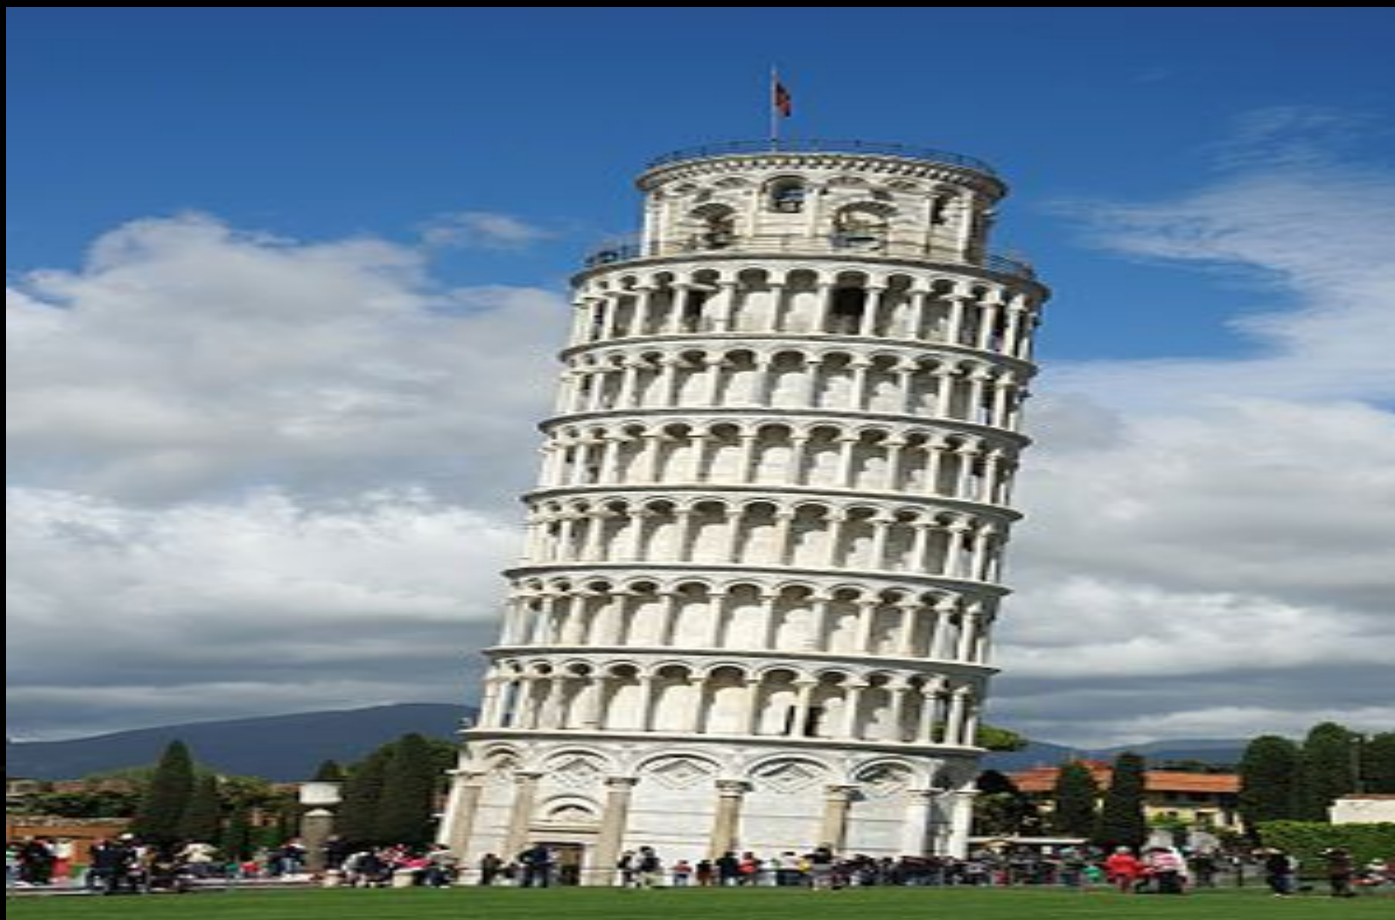
Расположенная позади собора, она является третьей старейшей постройкой на Площади чудес Пизы после самого собора и баптистерия. Наклон башни возник в ходе её строительства, длившегося несколько десятилетий и в последующее время медленно увеличивался, пока не был стабилизирован (и частично скорректирован) благодаря усилиям по укреплению в конце XX и начале XXI столетий.

Башня имеет 294 ступеньки. Высота башни составляет 55,86 м от земли в самой низкой точке и 56,7 м в самой высокой точке. Диаметр основания — 15,54 м. Толщина наружных стен уменьшается от основания к вершине (у основания — 4,9 м, на высоте галерей — 2,48 м).

Её масса составляет 14 453 т. Текущий наклон оценивается в  $3^{\circ} 54'$ .
