**Пизанская башня** — колокольная башня, часть ансамбля городского собора Санта-Мария-Ассунта (Пизанский собор) в городе Пиза, получившая всемирную известность благодаря непреднамеренному наклону.

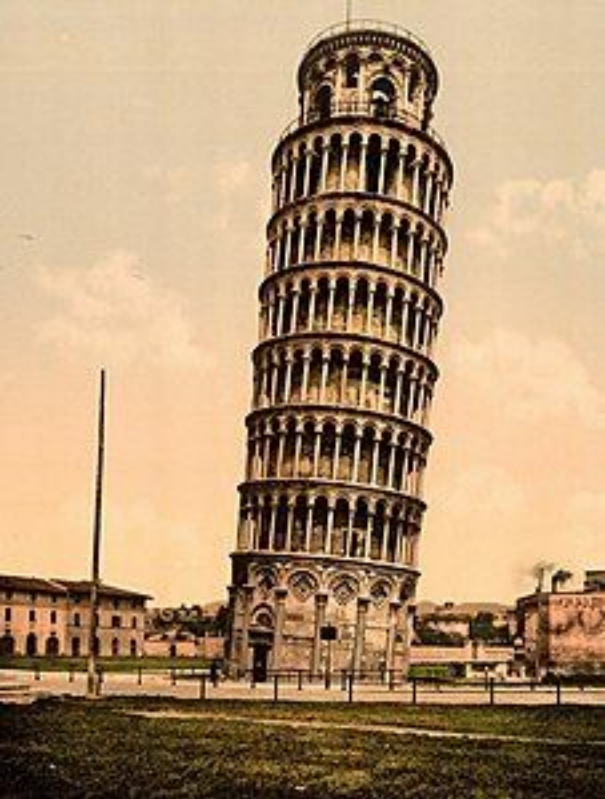
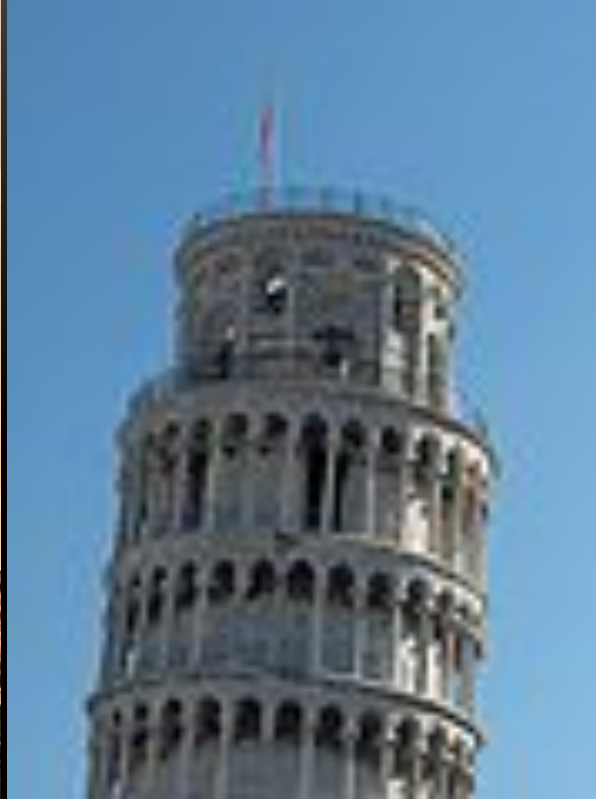
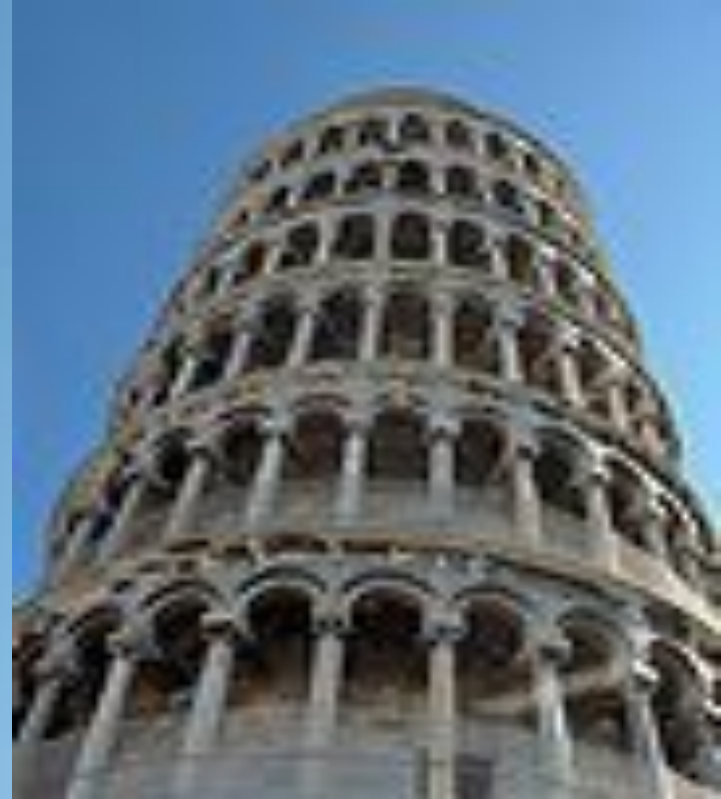
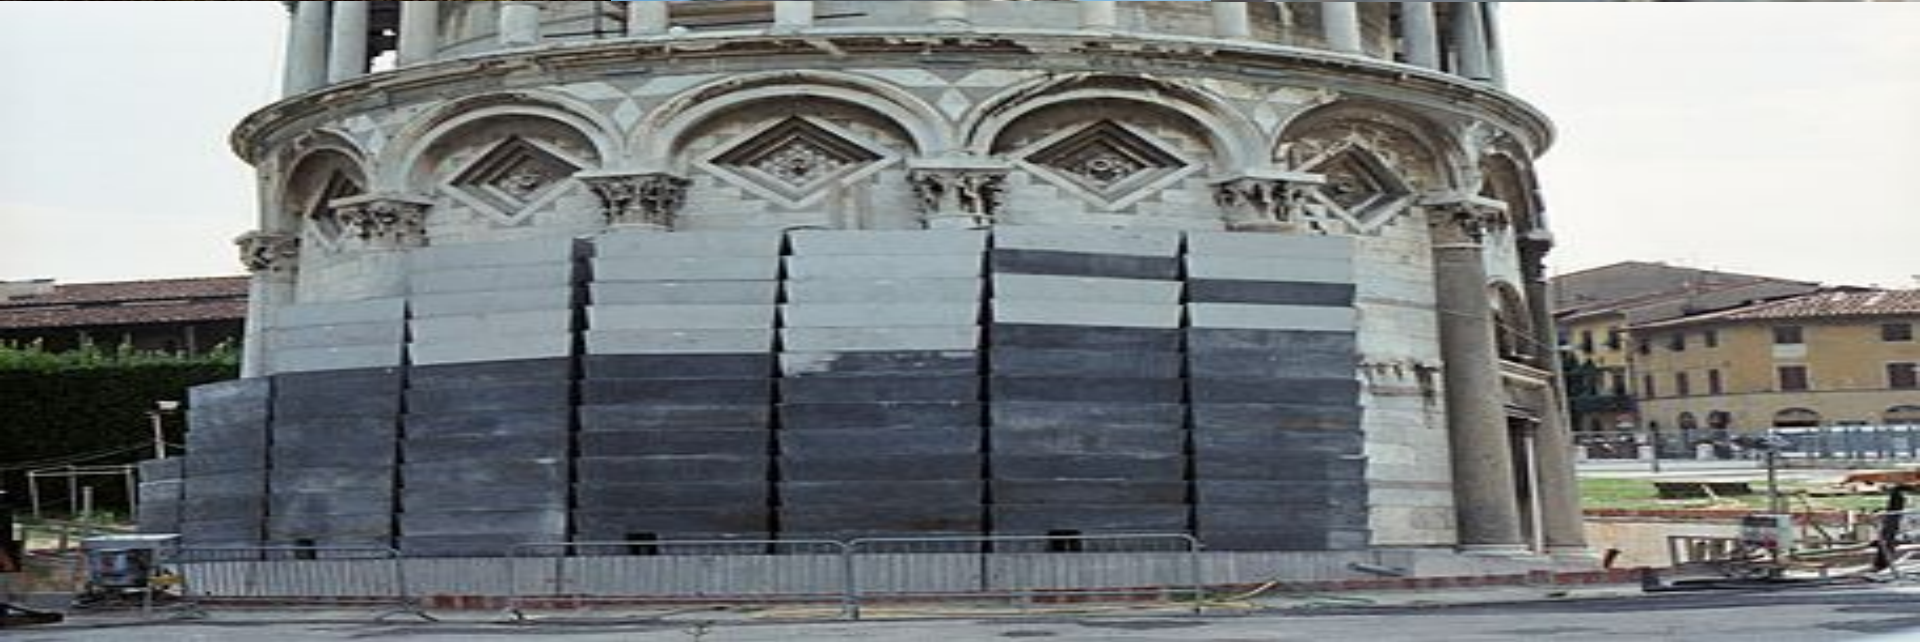
Хотя сама башня наклонена, колокольня, построенная во второй половине [XIV века](#) наверху башни, стоит под углом, на который в тот момент была наклонена башня. В данный момент обе части здания выглядят перекошенными.
