Чорно́бильська катастро́фа

26.04.1986

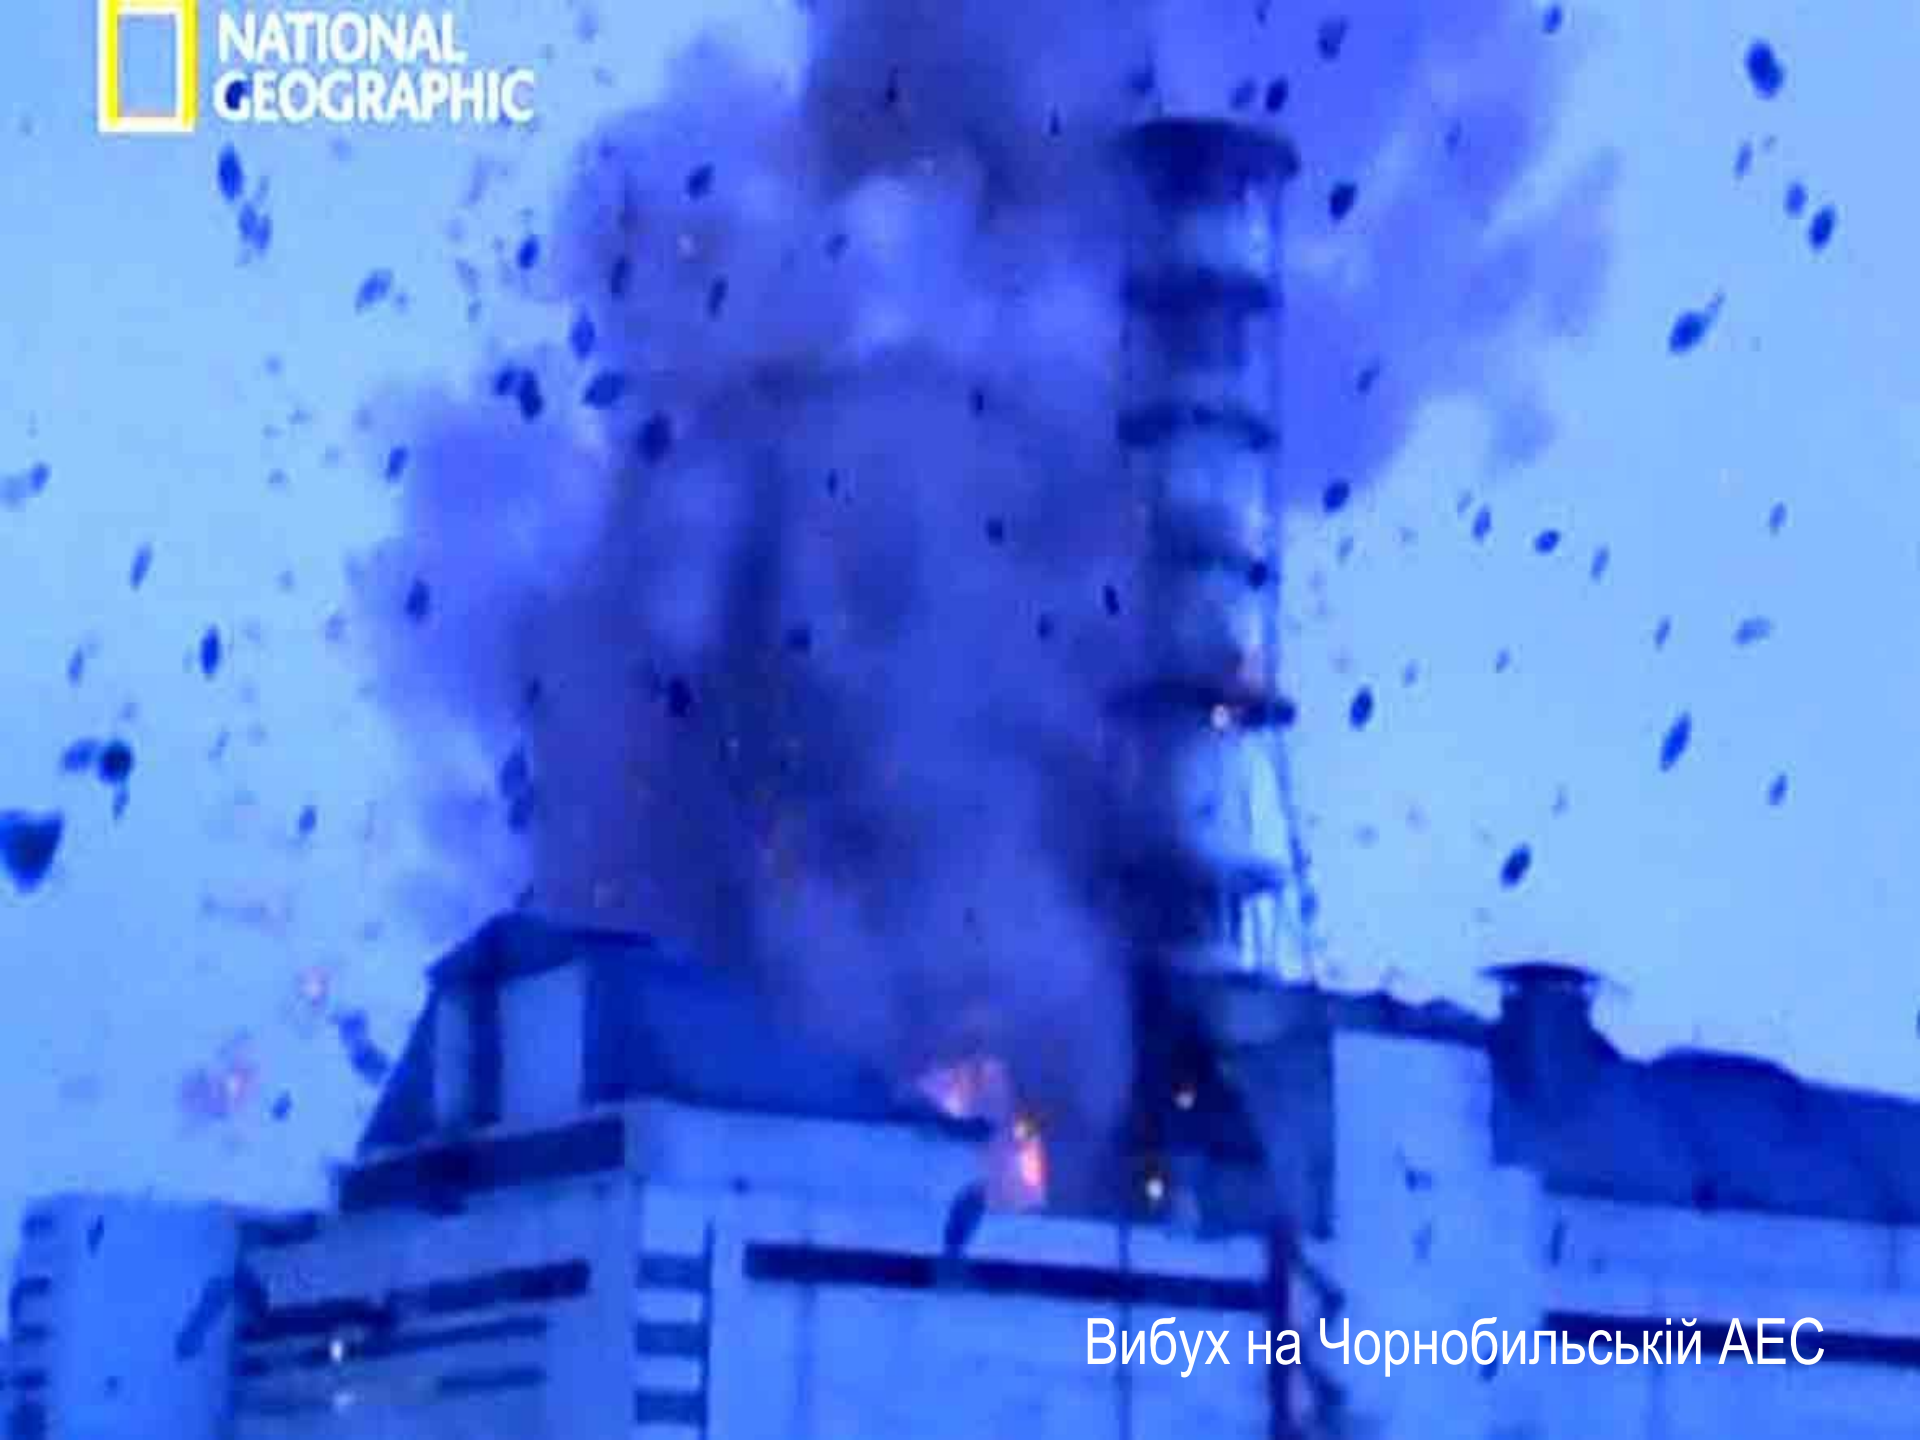
- Приблизно о 1:23:50 26 квітня 1986 року на четвертому енергоблоці Чорнобильської АЕС стався вибух, який повністю зруйнував реактор. Будівля енергоблока частково обвалилася, при цьому, як вважається, загинула 1 людина — Валерій Ходимчук. У різних приміщеннях і на даху почалася пожежа. Згодом залишки активної зони розплавилися. Суміш з розплавленого металу, піску, бетону і частинок палива розтікалася підреакторними приміщеннями. В результаті аварії стався викид радіоактивних речовин, у тому числі ізотопів урану, плутонію, йоду-131, цезію-134, цезію-137, стронцію-90.

Вибух на Чорнобильській АЕС

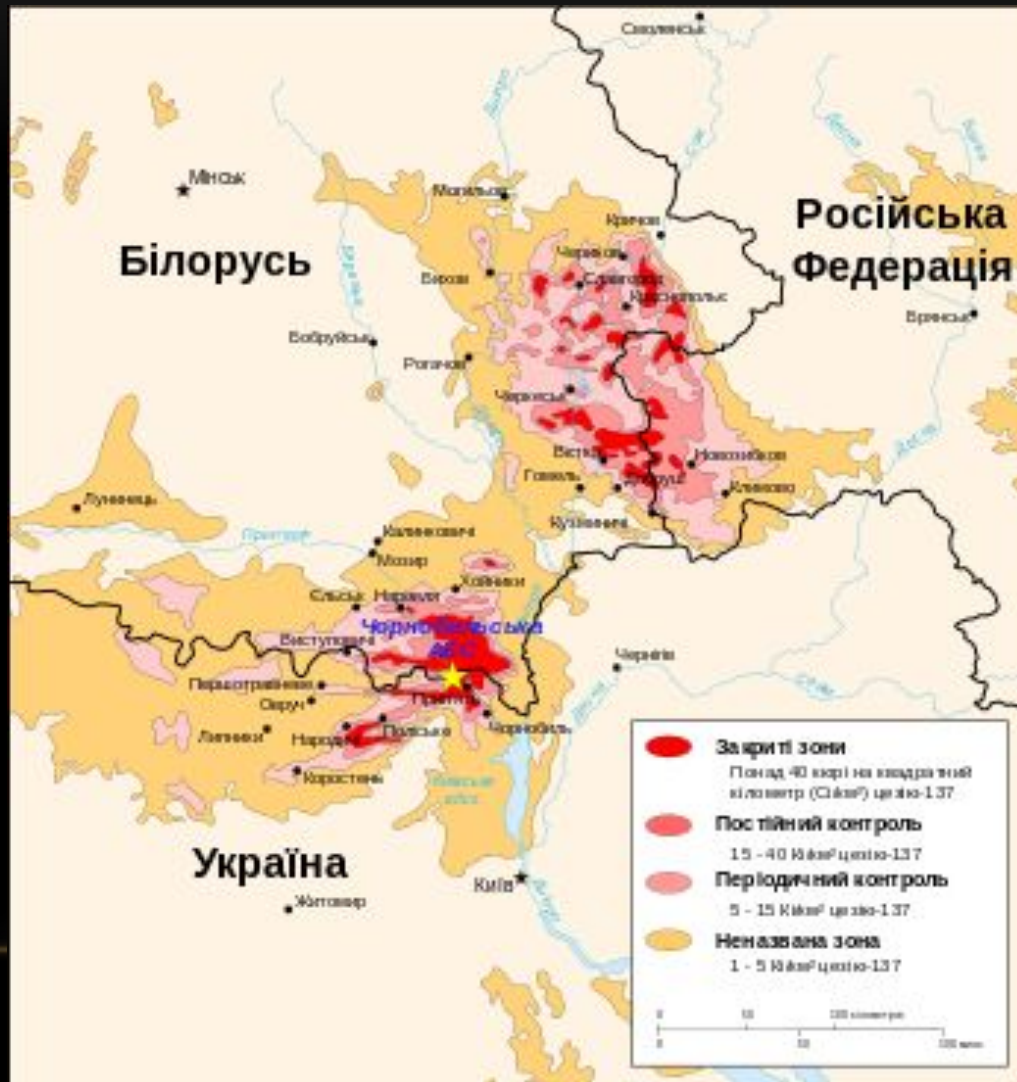
КАРТА РАДІОАКТИВНОГО ЗАБРУДНЕННЯ ІЗОТОПОМ ЦЕЗІЮ-137:

- Забруднення території після аварії на ЧАЕС залежало від погодних умов. Повідомлення радянських і західних учених вказують на те, що Білорусь отримала близько 60% радіоактивного забруднення від загальної кількості на СРСР. Проте згідно з даними (англ. *The Other Report on Chernobyl (TORCH report)*), які були оприлюднені в 2006 році половина легких часток приземлилася за межами України, Білорусі і Росії
